# 2001年9月2日種子島豪雨による被害

井村 隆介\*

## Heavy Rainfall Disasters on 2 September, 2001 in Tanegashima Island, Kagoshima Prefecture

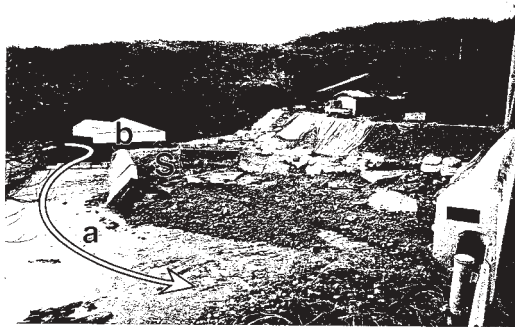
西之表市現和の浅川では、増水した浅川によって、民家と牛舎が押し流され、就寝していた住民が行方不明となっている(写真1, 2)。

写真1中央部のやや左に熊毛層群の砂岩が見える(S)。写真の左(西側)から流れてきた浅川は、平常時には、この砂岩に流路をさえぎられ、右にオフセットするように、やや南流した後、写真右端に見える橋の下をくぐって、海に流れ込んでいる(写真1の矢印a)。

地形から判断すると、周辺の住宅は被災した住宅を含めて、海岸付近に発達する標高6m程度の海成段丘面(九州活構造研究会, 1989のmL面)上に建てられていることがわかる。被害にあった家屋と牛舎は、浅川左岸の砂岩の影になったこの段丘面上にあった。河川改修の護岸ブロックは、平常時の屈曲した流路に沿って積まれていた。

ここでは、9月2日夕刻からの大雨による浅川の増水によって、支えのない、ほとんど未固結の段丘部分が直接攻撃斜面となり(写真1の矢印b)、段丘堆積物もろとも民家を押し流してしまったものと考えられる。

写真1 西之表市浅川の民家流出現場

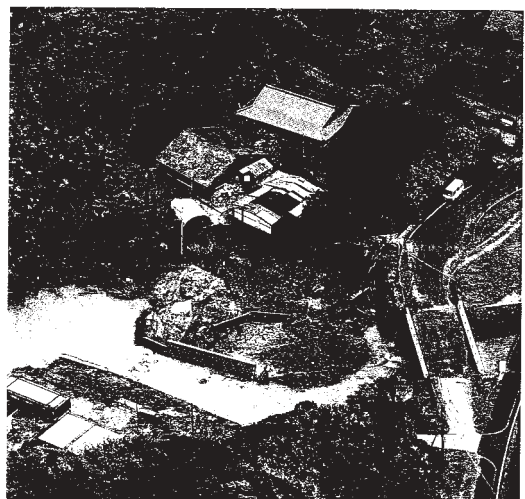
災害直後に上空から撮影された写真2と周囲の

写真2 空からみた浅川の民家流出現場（9月3日12:30ころ南日本新聞社撮影）

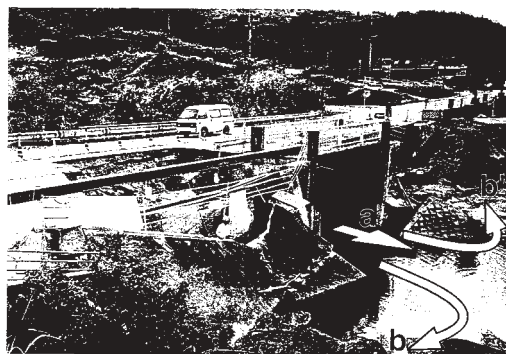
西之表市上石寺では、上石寺川にかかる国道58号線石寺橋の下流側で川の兩岸の土手がえぐられて国道とその脇の歩道が崩れた(写真3)。

上石寺川は流域面積が3km<sup>2</sup>程度の小河川であるが、多量の降雨によって、短時間に急激に水

量を増したらしい。

周辺の地質は未固結の砂丘砂からなり、もともと強い水流には弱いところであったと言えるが、国道58号線にかかる橋の上流側でなく下流側の

河岸が崩壊したのは、豪雨に伴う多量の河川水が橋の下の狭いボックスを通過し(写真3の矢印 a), その出口付近で強い渦が生じた(写真3の矢印 b, b') ためと考えられる。その様子は、災害直後に上空から撮影された写真4をみると、より明瞭である。

写真3 西之表市上石寺の道路決壊現場

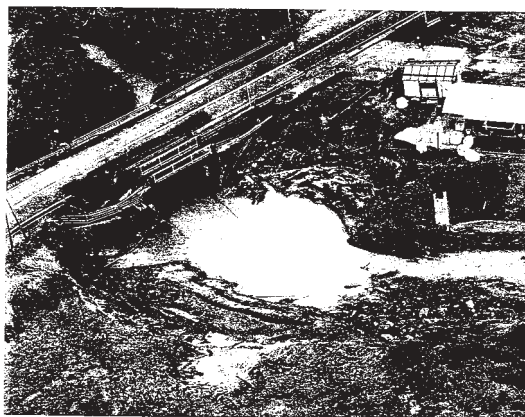
写真4 空からみた災害直後の石寺橋付近(9月3日12:00 ころ南日本新聞社撮影)

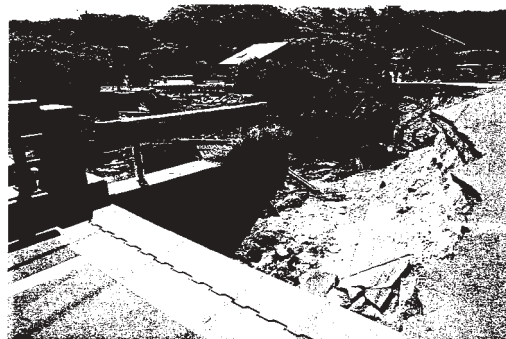
西之表市の上能野の下二ツ川では、国道58号線に架かる橋の基部が浸食され、道路が陥没した(写真5)。ここでは、陥没個所に乗用車が転落したが、乗っていた方は、幸いにして軽いけがですんだ。

下二ツ川も先に述べた上石寺川と同様、流域面積が2 km<sup>2</sup>に満たないような小河川である。この川は熊毛層群の基盤岩丘陵地帯を流れてきた後、海岸沿いの砂丘列に流路をさえぎられる形でやや北に流れを変えて海に流入している。国道58号線は、この砂丘列上につけられており、橋は川が砂丘列を横断する部分に架かっていた。

9月2日夕方の雨で増水した下二ツ川は、北に流路を変えるところで、その攻撃斜面にあたる未固結の砂丘部分を削り取り、道路の陥没を引き起こしたものと考えられる。

写真5 西之表市上能野の道路決壊現場

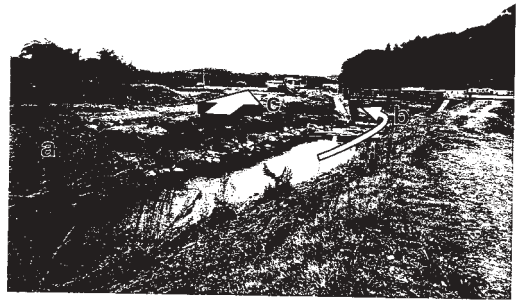
西之表市の近政では、増水した湊川が蛇行せず直進し(写真6)、周辺の田畑や道路に被害が生じた。

湊川は種子島北部では比較的大きな河川の一つで、この付近では蛇籠工法で土手の改修を行っている最中であった(写真6のa)。しかし、記録的な豪雨によって増水した河川には、あまり効果がなかった。

平常時は写真6の矢印bのように流れる河川が増水して、cの矢印のように直進した。普段は蛇行している河川が、増水時に直進することは、よく知られていることであり、それをみこして河川改修が行われていたはずである。氾濫当時の流量は、河川改修の計画流量を大きく超えていたと思われる。

写真6 西之表市近政の河川氾濫

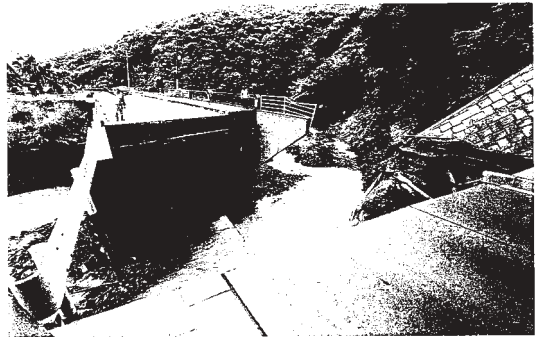
西之表市<sup>たけのた</sup>岳之田では、種子島トンネル西側の取り付け道路部分<sup>こうめ</sup>が甲女川によって流失し、県道が分断された（写真7）。

種子島トンネルは、平成11年に完成した新しいトンネルである。甲女川に架かる橋の部分とトンネル抗口は、きわめて頑丈にコンクリートで作られており、その両者をつなぐ道路は基盤岩である熊毛層群の互層部を切り土して作られていた。

今回の大雨では、この取り付け道路をのせた熊毛層群の部分が甲女川の攻撃斜面となって流失してしまった。熊毛層群の流失した部分は、硬い基盤であったが、地層の傾斜方向と斜面の傾斜方向の一致した流れ盤であった。

写真7 種子島トンネル西出口付近の道路決壊現場  
（9月3日17:00 ころ南日本新聞社撮影）

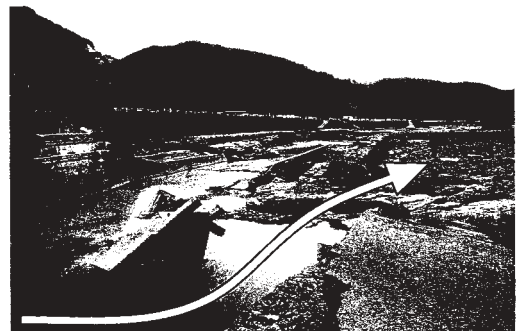
西之表市の小牧野では、甲女川に架かる<sup>よう</sup>榕橋が崩れ落ち（写真8）、通行不能となった。

榕橋の橋脚は、甲女川の左岸では河成段丘に基礎を持つが、右岸は沖積低地に盛土した部分に基礎を持っていた。増水した甲女川は、軟らかい右岸側の橋脚部を押し流し、橋を破壊したあと、周辺の田んぼに流れ込み（写真8の矢印）、被害を拡大させた。

写真8 西之表市小牧野の榕橋流出現場

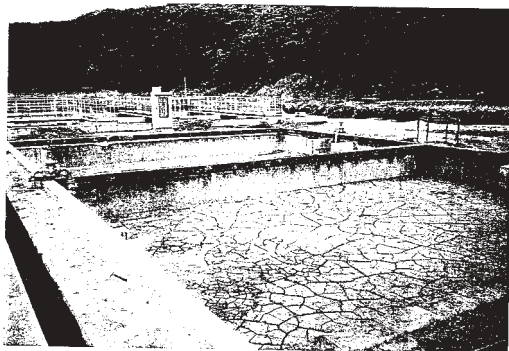
西之表市の阿曾浄水場では、増水した甲女川によってパイプの一部が流出したほか、施設の一部が土砂で埋まってしまい、長期にわたって使用不能となった（写真9）。

写真9 泥で埋まった西之表市阿曾浄水場（水槽右手後方のネットにたくさんのゴミが引っかかっているのがわかる。甲女川はそのむこうを写真の右から左に流れる）

今回の豪雨災害では、この浄水場だけでなく、多くの上水道施設が被害を受け、西之表市、中種子町および屋久町で4800戸が断水した。飲み水の確保は離島では特に重要である。このようなライフライン関連の施設は、災害に強い場所に建設する必要がある。

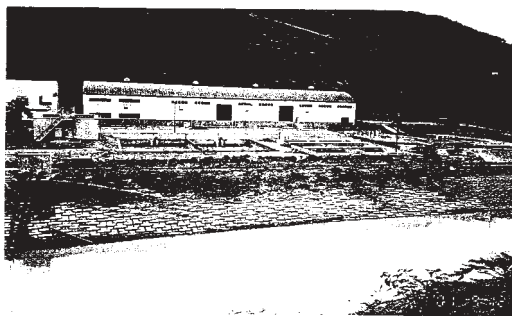
この浄水場は、甲女川の水面よりも5m程度高い位置にあるが、地形的に見ると甲女川の河川敷といってもよいところに立地しており、増水時には被災することが十分に想定できた場所である（写真10）。

写真10 甲女川越しに阿曾浄水場を望む
