# 2003年7月26日宮城県北部の地震の被害速報

A Quick Report of Seismic Disaster for the Earthquake  
(July 26, 2003) Occurred on Northern Part of Miyagi Prefecture

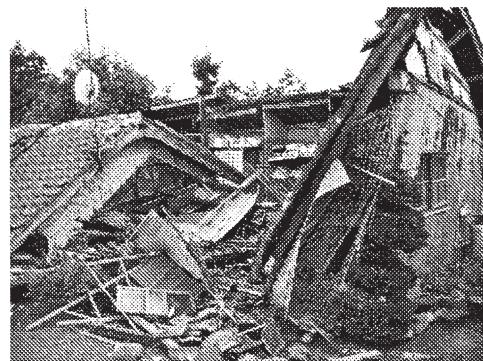
建物被害の例を写真1～6に示す。写真1の昭和30年前後に建築された木造建物は、7:13頃の本震で倒壊し、写真2の大正9年に建築された木造建物は、16:56頃の最大余震により最終的に倒壊したことが近隣住民や居住者からのヒアリングにより確認された。また、写真3の住宅は1階部分が軽量鉄骨造であるが、車庫として利用されておりピロティ構造となっている。落階したため車

写真1 倒壊建物の例 (矢本町赤井)

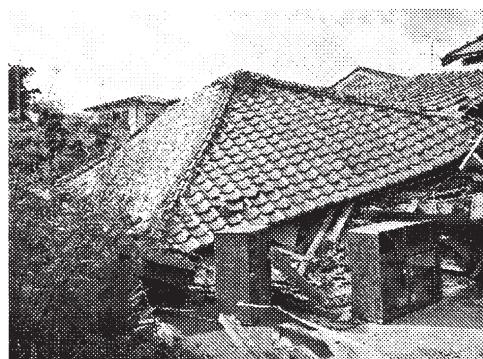
写真2 倒壊建物の例 (南郷町二郷)

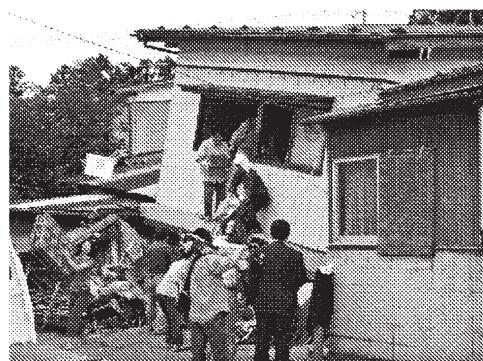
庫の自動車は押し潰され、写真は地震発生翌日に2階から家財道具を搬出している様子である。

写真3 倒壊建物の例 (南郷町二郷)

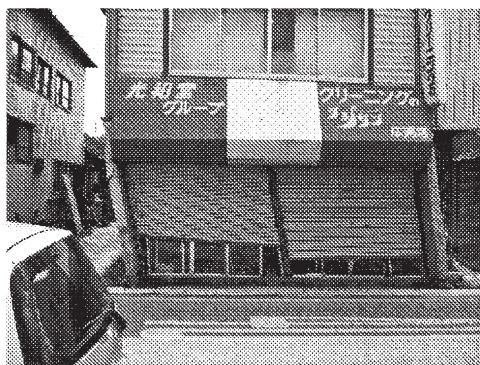
**写真4**は河南町広淵の店舗併用住宅の被害である。広淵の街道に面した商店街は、一般に敷地の間口が狭く、実質的にピロティ構造になっている例である。この建物脇の通路は数日後に通行禁止のバリケードが設置されたが、それまでの間は通行可能であり、子供達が遊んでいる風景も見られた。建物の応急危険度判定などに基づいた道路や

写真4 店舗併用住宅の被害（河南町広淵）

通路の通行規制が今後の課題と考える。

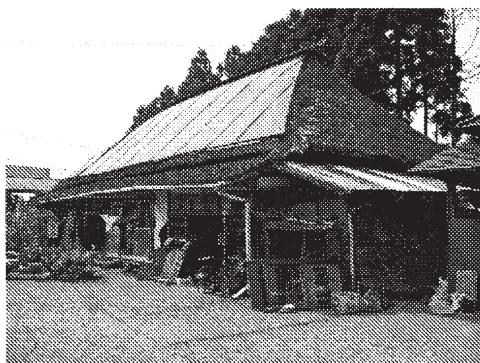
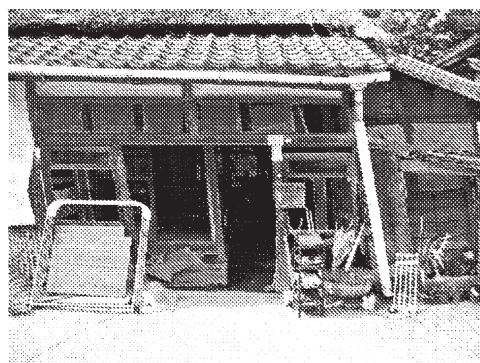
**写真5, 6**は、河南町前谷地地区に存在する明治・大正期の農家住宅の被害状況である。完全倒壊までに至らないまでも補修不可能な損傷を受けている茅葺屋根の農家住宅が前谷地地区に多く見受け

られる。

写真5 茅葺屋根建物（河南町前谷地）

写真6 写真5の建物の玄関部分拡大

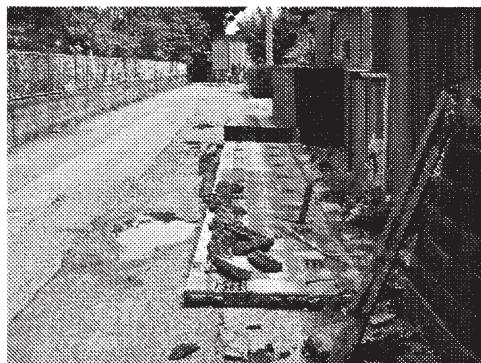
河南町広淵地区的ブロック塀、石塀、石碑の転倒状況を写真7～10に示す。転倒、倒壊したブロック塀や石塀については、地震発生直後から自衛隊による撤去作業が幹線道路を中心に実施されている。特に写真7は、河南町広淵小学校に隣接する住宅のブロック塀の転倒状況であり、スクールゾーン内のこのような被害防止が急務であると考える。

写真7 ブロック塀の転倒被害

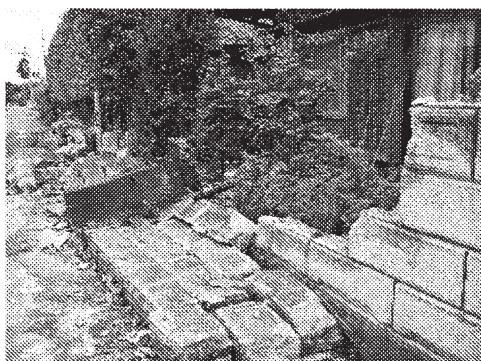
写真8 石塀の転倒被害

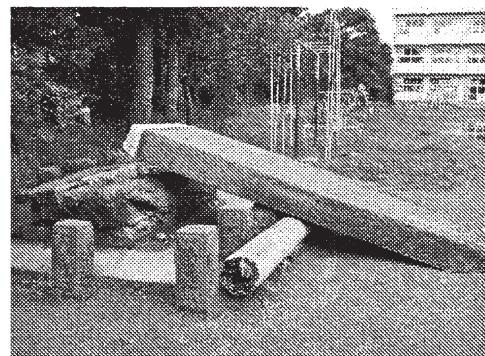
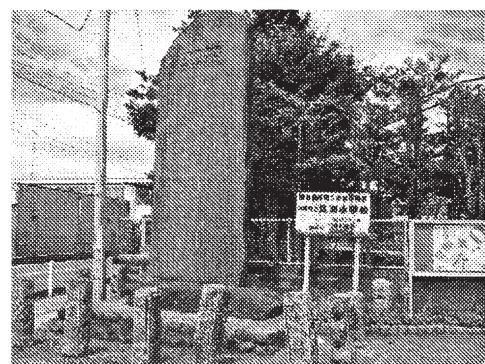
また、写真9は広淵小学校の校庭にある石碑の転倒状況である。転倒方向は東西方向（ほぼ東側）に転倒しているが、転倒した石碑に直交して隣接する写真10の石碑は転倒していない。この現象は断層直行方向である東西方向の揺れが大きい地震動特性として、同地区付近の墓石の転倒調査結果や室内備品の転倒被害のヒアリング結果と整合している。学校敷地内に存在するこのような付属物の耐震化についても問題を投げかけている。

写真9 石碑の転倒被害

写真10 写真9の石碑に隣接する石碑

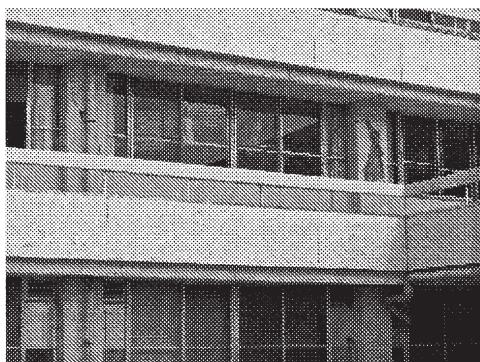
その一例として、河南町の公立深谷病院の西館は、昭和44年竣工の鉄筋コンクリート造4階建ての建物であるが、写真11のような病棟の被害（柱のせん断破壊など）が発生した。被害を受けた西館の閉鎖により、約60名の入院患者全員を新館のベッドなどに移動している。

写真 11 公立深谷病院の被害

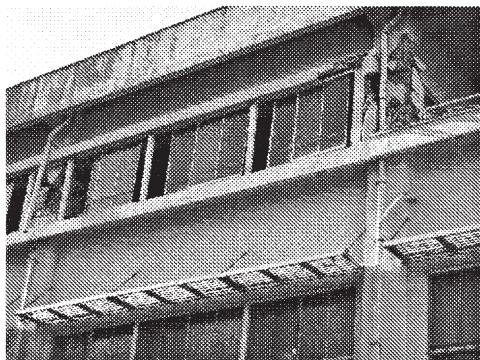
鹿島台町の国民健康保険病院の北館は、昭和43年竣工の鉄筋コンクリート造3階建ての建物であるが、写真12のような被害が発生した。北館は閉鎖され、入院患者65名を古川市内の病院などに移送した。高架水槽や給水配管の被害も報告されている。外来診療は7月28日（月）から再開している。

写真 12 鹿島台国保病院の被害
