速報

福岡県西方沖地震調査報告

Preliminary Report of the 2005 Fukuokaken-Seiho-oki Earthquake

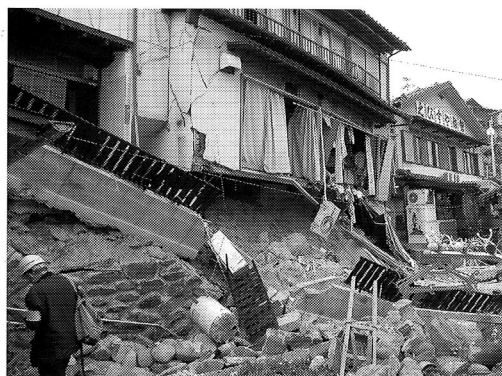
玄界島においては居住域における被害が特に顕著で、倒壊や屋根の崩落等の家屋被害、石積み崩壊や宅盤沈下などの宅地被害により大部分の民家が危険な状態にさらされている（写真1、2）。海岸付近の平地部では液状化や側方流動による漁港施設や建築物の被害もみられる。また、山地部の玄武岩分布域では頂部平坦面との遷急線付近での崩壊（写真3）や山頂付近の平坦面での地すべりの亀裂（写真4）等の被害が確認される。次に、宅盤の被害を中心に玄界島の被害状況を報告する。

写真1 玄界島の宅地被害状況

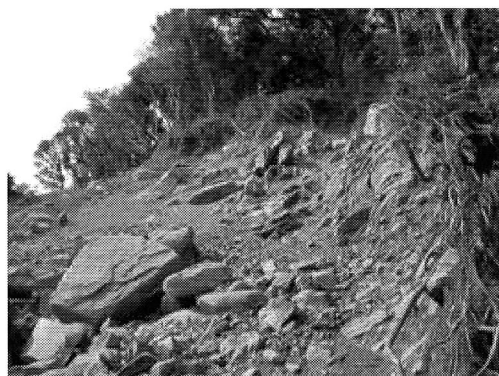
写真3 遷急線付近にみられる崩壊(玄武岩の節理に沿った崩壊)

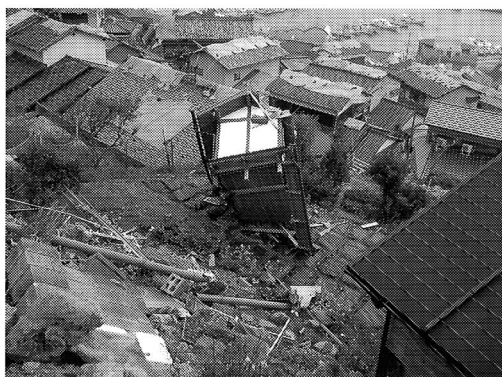
写真2 玄界島の家屋倒壊状況

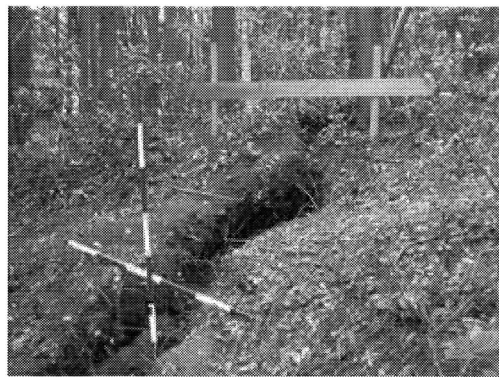
写真4 山頂平坦面の開口亀裂(強風化玄武岩領域の小規模地すべりと考えられる)

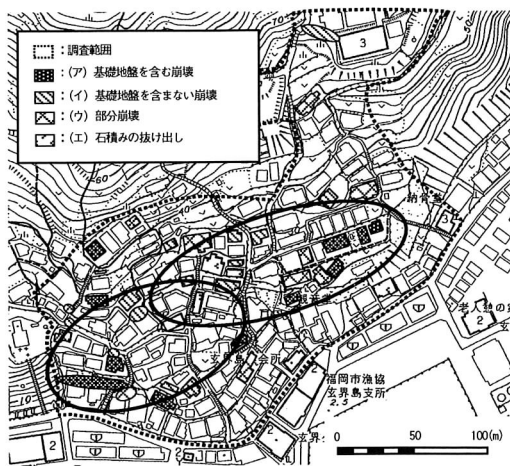
図7より被害の規模が大きい箇所（太実線で囲まれた範囲）が住宅地の中央付近に集中している傾向が認められる。これらの被害規模の差異は、擁壁の規模、擁壁裏込め土（盛土）の性状、地山の性状などに支配されているものと考えられ、今後の調査により明らかにされるものと期待する。

図 7 崩壊形態の平面分布状況

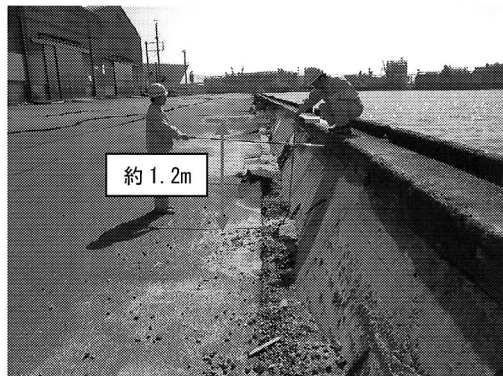
一方、護岸部では、液状化に伴う顕著な側方流動が中央埠頭先端部、須崎埠頭東側で発生した。中央埠頭先端部は護岸が約 1 m せり出し、約 1.2 m 沈下し、背後埋立地に液状化跡が多くみられた(写真 5)。須崎埠頭東側では、護岸が約 0.5 m せり出し、道路に液状化跡、背後約 40 m の範囲に多くの亀裂がみられた(写真 6)。本地震における護岸の被害は、兵庫県南部地震の六甲アイランドやポートアイランド地区の護岸被害と同様に、護

写真 5 中央埠頭の護岸のせり出し

岸下部の砂地盤の液状化や護岸裏込め材の地震時土圧の増大などが原因であると考えられるが、その規模は兵庫県南部地震に比べて軽微であり、岸壁近傍の倉庫の倒壊や積み上げられた資材の転倒等は見られなかった。

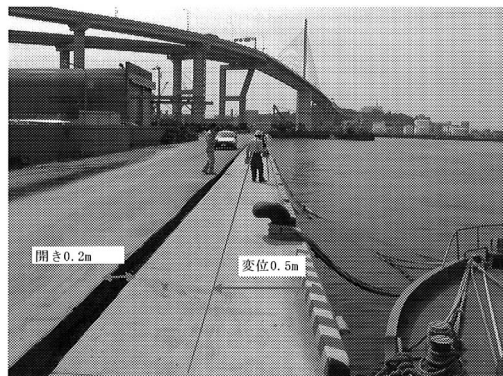
写真 6 須崎埠頭の亀裂状況

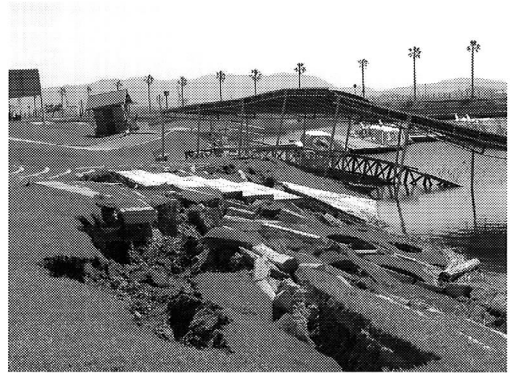
地盤変状は、図 11 に示す点線で囲まれた区域で地盤がカモ池の水際に平行な地割れを伴い数日にわたって大きく流動した(写真 7)。A-A' 断面では最大 2.8 m の地割れが生じ、その中には噴砂

が分布していた(写真8)。また、流動化は、カモ池周辺全域の地盤で起こったわけではないようで、限られた範囲で地割れが分布していた。これは、埋土された領域の詳細な地盤調査を実施しないと明確とはならないが、旧地盤面と深い関係があるものと考えられる。

写真7 海の中道海浜公園の地盤流動

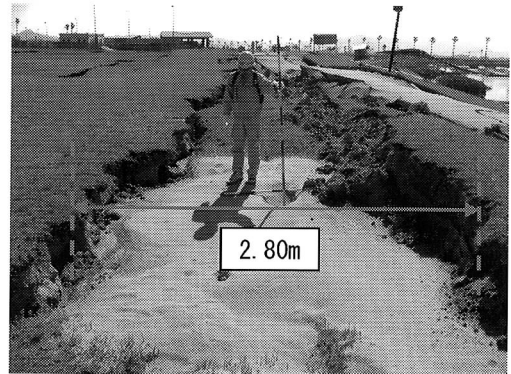
写真8 地割れ幅 2.80m(海の中道海浜公園)

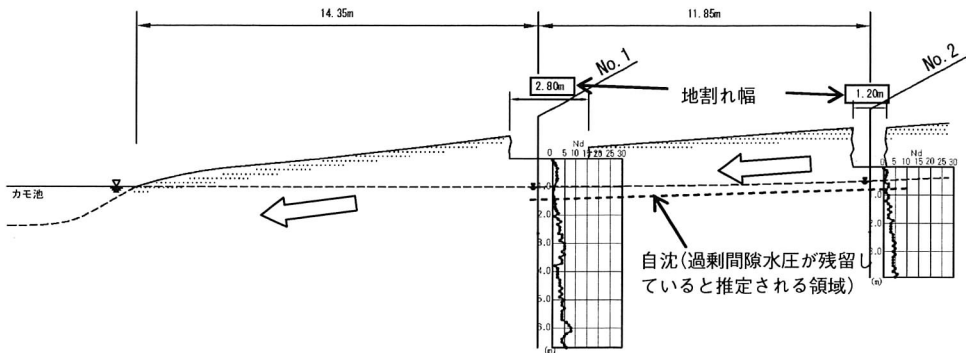
図12中には、地割れ内で行った簡易動的コーン貫入試験結果も示しているが、No.1, 2では地下水位線からGL-2m程度の深さまでの間はNd値が小さく、特に地下水面との境界付近では自沈する場合もあり、液状化が著しかったものと想定される。一方、図11に示す変状のないNo.3でも簡易動的コーン貫入試験を実施した結果、地下水位以深のNd値は13以上と大きく、液状化

図12 A-A' 断面(光と風の広場)

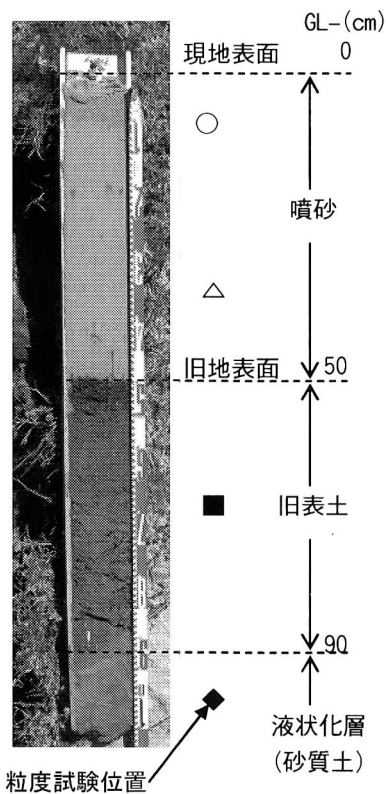
試料が採取できるハンディージオスライサーによる地盤状況の確認も合わせて行った(写真9)。これによれば、GL-0.0~0.5 mが噴砂、GL-0.5~0.9 mが礫を混入した旧表土、GL-0.9~1.0 mが液状化したものと考えられる砂質土が分布していた。なお、砂質土層は採取時に含水比が高く表面に水が浮いている様な状況であり、過剰間隙水圧が残留していた可能性がある。ハンディージオスライサーで採取した試料の物理特性を把握するために行った粒度試験の結果を表1および図13に示す。

写真9 ハンディージオスライサーによる地盤状況

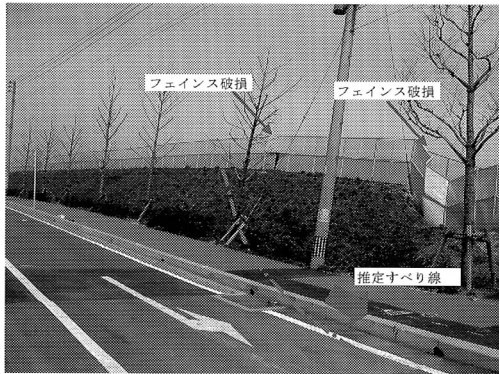
被害は埋立地内道路横に高さ約5 m、3段の埋立仮護岸盛土で発生した。亀裂は盛土天端部から道路方向にかけて連続してみられ、盛土天端部で約1 mの沈下、道路で約1 m隆起し、盛土下部では液状化跡がみられた。当地区の埋立は浚渫粘土で造成されており、基礎地盤が軟弱であるために盛土天端、道路端部を通過する円弧状のすべり

写真10 アイランドシティ地区の被害状況

破壊が生じたと推測される(写真10, 11)。

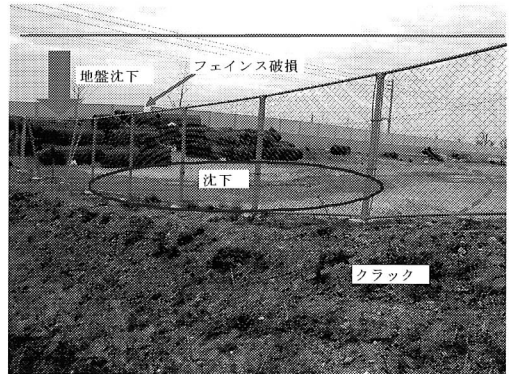
写真11 アイランドシティ地区の被害状況

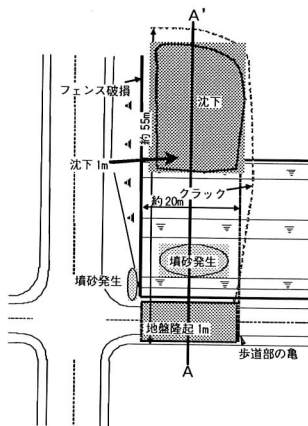
図14 アイランドシティ地区の被害状況

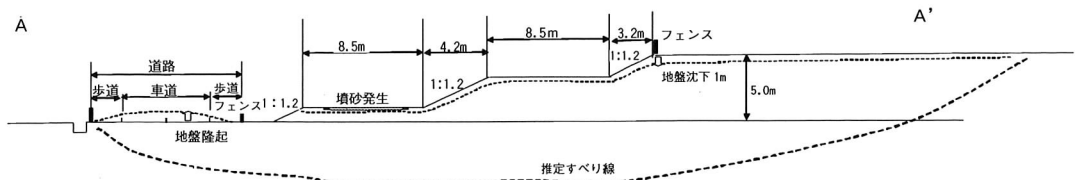
図15 アイランドシティ地区の被害状況
