# 高松塚古墳壁画の被災要因の調査 と石室解体に向けた工学的貢献

## Investigation of Damage to Mural Paintings of Takamatsuzuka Tumulus and Geotechnical Contribution to Dismantling the Stone Chamber

### Abstract

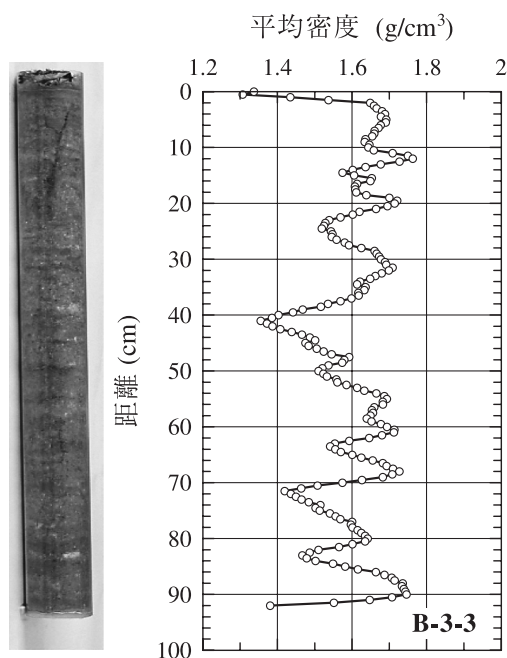
図2 高松塚古墳墳丘版築部から採取した試料とRIコア密度測定結果 (B-3-3は図1におけるB-3孔から採取した上から3番目のコアであることを示す)<sup>1,5)</sup>

る。RI コア密度測定結果をみると、およそ5 cmごとに密度の山と谷が交互に現れているのがわかる。これは、撒きだした土を締め付けた時に、杵や搗棒があたる面では高密度化し、撒きだしの最下面ではエネルギー分散効果によって締め度合いが落ち、密度の低い部分が現れるためである。古墳構築時にできた施工法に起因する土の密度構造が1400年の年月を超えて現在まで残っているのを定量的に確認したのは初めてのことであり、保存状態によっては盛土の構造は長期間にわたって保持されることがわかる。墳丘土のX線回折による鉱物分析結果と粒度分布をそれぞれ図3、4に示す。使われている土は、明日香村周辺に広く分布する花崗岩、閃緑岩起源のマサ土であり、細粒分から比較的粗い小礫まで幅広い粒径の材料から成っており、締め固めによって高密度化しやすい材料であることがわかる。

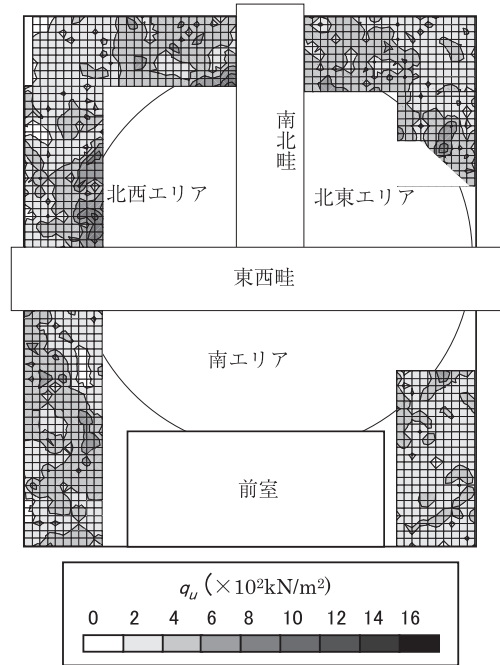
図6 高松塚古墳墳丘内クレーンフレーム基礎接地面における針貫入試験による換算一軸圧縮強度分布

図5に示す校正関係に基づいて換算一軸圧縮強さに変換した値を示している。クレーンベース足場の換算一軸圧縮強さは  $q_u = 200 \sim 400 \text{ kN/m}^2$  を示しており、締固め版築土は比較的硬質でしっかりとした強度特性を持っていることがわかる。前節で紹介したエアボーリング工法<sup>8)</sup>によって墳丘版築層から採取した不攪乱試料を用いて排水排気一面せん断試験を実施した。一例として、B-3孔から採取した試料に対する排気排水一面せん断試験によって得られた応力経路図を図7に示す。破壊時の応力から高松塚古墳墳丘版築土の力学定数を求めると、粘着力  $c$  ( $q_u/2$ ) として  $120 \text{ kN/m}^2$ 、せん断抵抗角  $\phi = 36^\circ$  が得られることがわかる。

クレーンベース基礎地盤の安定性を検証するために、門型クレーンフレームのベースとなる墳丘版築地盤の許容支持力を算定するための設計値を地盤調査試験結果に基づいて設定する。図6に示したように、クレーンベース基礎地盤において面的に実施した針貫入試験を結果から換算一軸圧縮強さが200~400 kN/m<sup>2</sup> ( $c = q_u/2 = 100 \sim 200 \text{ kN/m}^2$ )と得られている。また、版築土の一面せん断試験(図7参照)から、 $c = 120 \text{ kN/m}^2$ が得られている。室内試験結果は原位置試験に比べてやや小さな値を示すが概ね調和的である。これらの結果を踏まえ、安定解析における版築土に対する安全側の粘着力 $c$ の値として100 kN/m<sup>2</sup>を採用した。また版築土の原位置RI湿潤密度測定結果より対象地盤の単位体積重量 $\gamma = 16.43 \text{ kN/m}^3$ とした<sup>12)</sup>。クレーンフレーム基礎地盤に作用する外力として、クレーンフレーム鉄骨重量と最大石材重量を合わせた4.5 tがすべて1本のクレーン基礎に作用するという安全側の値を採用し、この荷重が敷鉄板幅93 cmのクレーンベースに作用すると仮定することにより、最大載荷圧力として $q_{\max} \approx 44 \text{ kN/m}^2$ を得た。こうした条件に基づき、テルツァギの支持力算定式; $q_a = 1/3 \cdot \alpha \cdot c \cdot N_c$ によって算定される許容支持力 $q_a$ と $q_{\max}$ から安全率を算定した。方形

基礎に対しては形状係数 $\alpha = 1.3$ 、 $c$ 材料(安全側をとって $\phi = 0$ と仮定する)に対する支持力係数 $N_c = 5.1$ を適用すると、 $q_a = 204 \text{ kN/m}^2$ が得られた。したがって安全率 $F$ は $F = q_a/q_{\max} \approx 4.64$ となり、地盤の支持力としては問題ないことがわかった。ところが、該当工事は発掘調査と並行して実施されるという一般的な土木掘削工事とは異なる手順で実施されること、発掘の過程で明らかとなった版築層に多数の亀裂があること、石室の側壁吊り上げはフレーム中心では行われないことなどから、石室解体作業完了までに図9に模式的に示すような問題が起こる事態を想定しておかなければならない。すなわち、(a) 版築層内に無数に走る亀裂部分がクレーンと石材の荷重を受けて圧縮し、フレームごとに不同沈下を起こす、(b) 支保のない発掘構内への変位が発生する、(c) 版築層内の亀裂が流れ盤状に走っていた場合、すべり破壊を起こす、といったいずれも地盤変状を伴う事態であり、これらのいずれが発生してもクレーンのバランスが崩れることによって重大な事故に直結し、クレーン構造自体が機能しなくなって石材の搬出は不可能となる。こうした事態を防止するとともに、発掘孔内部の作業者の安全を確実に担保するために、特別史跡に対する配慮を含めた実行可能な支保構造を採用することとした。特別史跡に対する制約から、通常の土留め工やクレーン基礎地盤の補強工は適用できなもので、発掘区壁面に矢板を設置し、H型鋼による腹起こしで矢板の変形を抑えるとともに、鋼板を敷設したクレーンベース基礎に固定した逆L型の治具によって腹起こしを押さえ、矢板ごと地盤変形を拘束する形の支保が適用された。図10に石室石材の取り出しとその時に採用された支保工の概念図を示す。発掘壁面の土留めは3つの段階がある。第一段階は素掘りによる発掘(土留めなし)、第二段階では矢板として木製の足場板が適用され、第三段階では矢板として軽量アルミ板が用いられた。各段階の発掘深度は上段テラスから1.6 m、1.9 m、2.5 mである。支保工設置時の発掘区の状態を写真3に示す。

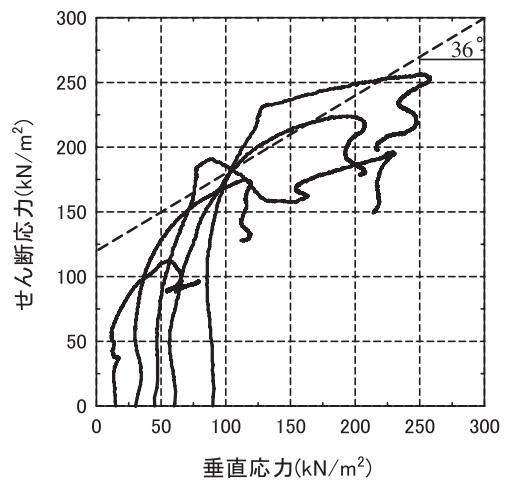
図7 高松塚古墳墳丘版築土 (B-3) の排水排気一面せん断試験における応力経路と破壊線

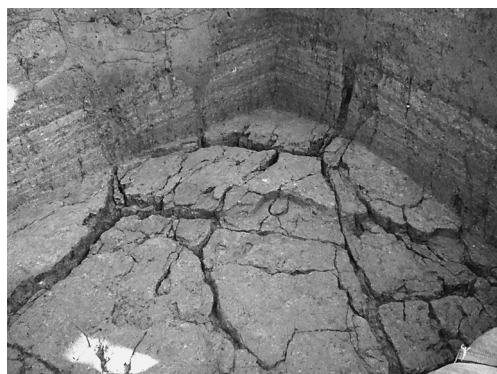
前節で説明した一連の強度特性に関する結果は、原位置における針貫入試験、採取試料に対する一面せん断試験ともに、いわゆる intact で健全な状態の版築土の強度という位置づけになる。ところが、トレンチ調査や石室解体に向けた墳丘の掘削によって古墳墳丘内部を直接観察できるようになると、写真2に示すような地震によると思われる亀裂が縦横に走っていることが明らかとなった<sup>9)</sup>。また、石室内部における三次元精密測量、石室解体前の石室外部からの測量結果により、石室自体も斜面に沿って南西方向に約  $1.3^\circ \sim 1.6^\circ$ 、北東角と南西角では鉛直方向に約  $6 \text{ cm}$  の標高差が生じていることが確認されており<sup>1,9)</sup>、石室自体も

写真2 発掘調査で発見された墳丘版築層内の地震による地割れと亀裂

地震による地盤変状の影響を被っている。3.2で示した針貫入試験をトレンチの壁面で実施した結果から、亀裂以外の健全な部分における強度と比べて、亀裂内部に充填された土の部分の強度は著しく小さく、丁寧に締固められた版築がしっかりとした強度構造を有していること、亀裂部分に落ち込んだ締めかためられていない土は緩く、低強度であることが定量的に確かめられている<sup>5)</sup>。ボーリング、試料採取時に削孔した後にケーシングをたて、孔内でPS検層を実施したところ、墳丘のS波速度は  $70 \sim 160 \text{ m/s}$  と非常に低い値となっていることがわかった<sup>5)</sup>。発掘によって墳丘内部に多数の地震によって生じた亀裂が発見されたことを受け、締固め版築土そのもののS波速度を採取試料に対するベンダーエレメント試験を実施することによって検証した。その結果、同じ版築土に対するS波速度は  $240 \text{ m/s}$  程度であり<sup>10)</sup>、現地のPS検層結果に比べてかなり高い値となった。つまり、締固め版築土自体は比較的硬質で健全な状態であればS波速度もそれなりに高い値を示すが、地震によって生じた亀裂によってブロック状になっている墳丘全体で見るとS波速度が低下しており、地山構造的には決して安定したものとはいえない状態であることが確認された。

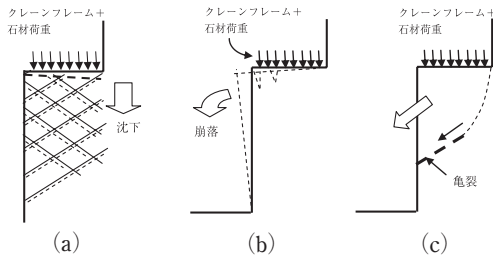
図9 クレーン設置荷重と石材荷重によって起こりうるクレーンベース地盤の変形モード  
 (a)地盤内部亀裂の弱部が上載荷重によって圧縮して地盤沈下する  
 (b)上載荷重によって発掘区側に地盤が変状する  
 (c)流れ盤状の地盤内部亀裂に沿ったすべり破壊が生じる

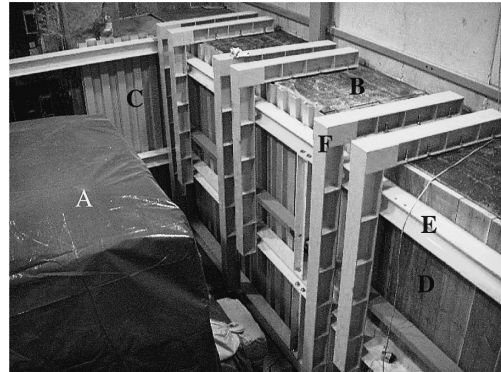
写真3 発掘孔内の石室、クレーンベース敷鉄板および壁面保護のための仮設支保工の設置状況  
 A: 発掘された石室（保護のためにカバーで覆っている）  
 B: クレーンベースの敷鉄板  
 C: アルミ製波形矢板  
 D: 木製矢板  
 E: 鋼製の腹起こし  
 F: 鋼製のL型抑え治具

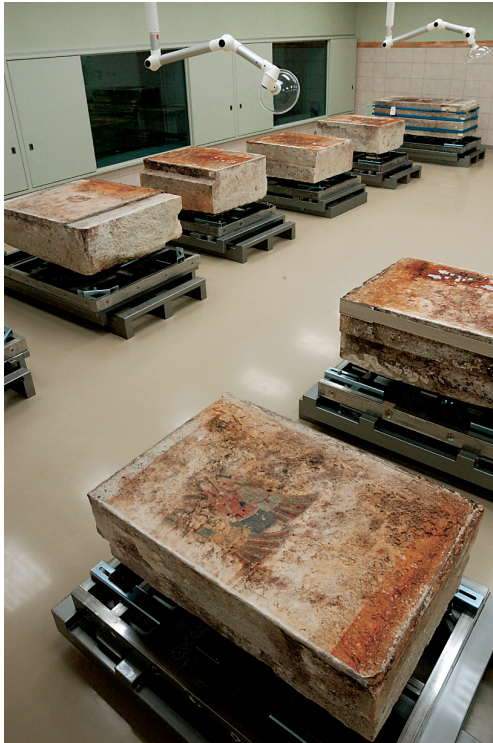
写真4 国営飛鳥歴史公園内の仮設修理施設に保管された国宝高松塚古墳壁画。仮設修理施設内部は気温21℃、湿度55%に保たれており、土中にあった時の高湿度環境とは異なり、生物被害の危険性は減少した。今後は国民共有の貴重な財産である壁画を後世に残していくために長期にわたる修理作業が行われる。(この写真は文化庁から提供していただきました)

高松塚古墳石室は解体され、壁画が描かれたものを含め、合計16枚の凝灰角礫岩の石材が無事取り出されて、現在では国立飛鳥資料館敷地内の仮設修理施設に保管され(写真4参照)、気温21°、湿度55%の環境下で修復作業が進められている。現地保存を継続すべきか、それとも解体して壁画を取り出して修復すべきかという問題に直面した時、地下水や雨水による水分移動が起こる土中における温湿度管理が可能であるのか、冷却管を土中と墳丘表面に設置して石室内部を低温下できるのか、泥水を使用せずに不攪乱試料採取が可能であるのか、地震による墳丘内部の亀裂は墳丘の安定性にどのような影響を及ぼすのか、現場試験の結果はどう解釈すべきなのか、石材のクレーンに
