東日本
大震災
速報

東京湾ウォーターフロントにおける液状化被害

田村 修次*

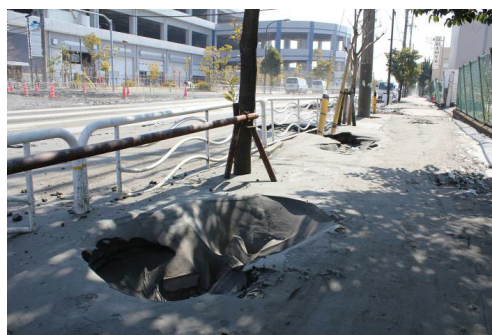
写真1 新木場駅前における噴砂

写真1は新木場駅前における噴砂である。新木場駅では構造的被害は無く、電気・上下水道も使用可能であった。新木場1丁目では、写真2に示すように歩道、車道が30cm程度の厚さの噴砂で覆われていた。また、交番が沈下傾斜していた（写真3）。新木場では地名の示すように材木問屋、倉庫、オフィスビル等が多く存在する。多くの事業所で噴砂の片付けや段差の補修が行われていた。一方、液状化が激しいエリアにおいても、

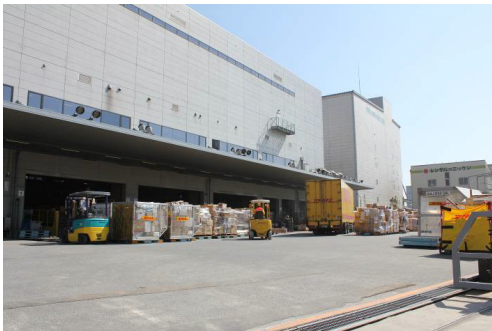
写真4 液状化被害が軽微な事業所（新木場）

写真4に示すように液状化が軽微な事業所もあった。地盤改良等の液状化対策が行われたと思われる。地震時における企業活動継続をするうえで、地盤改良等の液状化対策は有効である。杭基礎と思われる建物では周辺地盤が50cm程度沈下するとともに、基礎と周辺地盤に隙間が生じていた(写真5)。建物に傾斜や構造的被害は見られなかった。

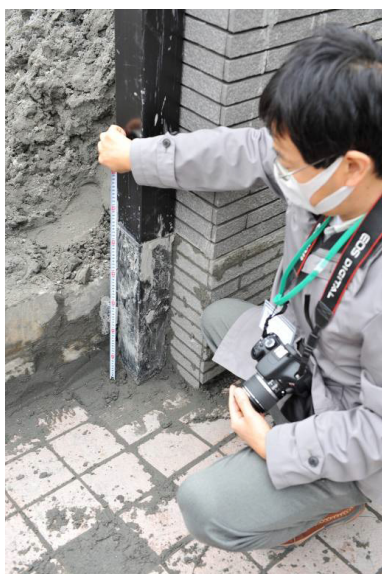
写真6 噴砂で覆われた道路（浦安市今川）

浦安市においても激しい液状化が発生した。道路は噴砂で覆われ(写真6)、その厚さは55cm程度に及んだ(写真7)。その噴砂で埋没した自動車や自転車(写真8)が至るところで見られた150cm/s²程度の最大加速度の地震動で、多量の噴砂が発生した要因として、地下水位が高く表層にN値10未満の緩い砂が堆積していたことおよび地震動の長い継続時間が挙げられる。

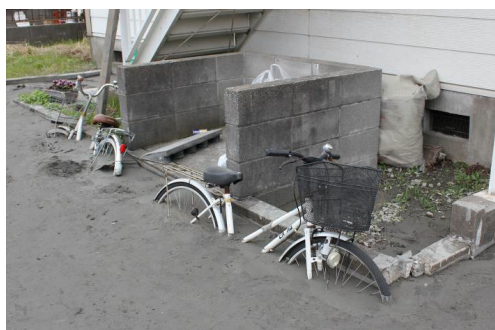
写真7 噴砂の厚さ55cm (浦安市今川)

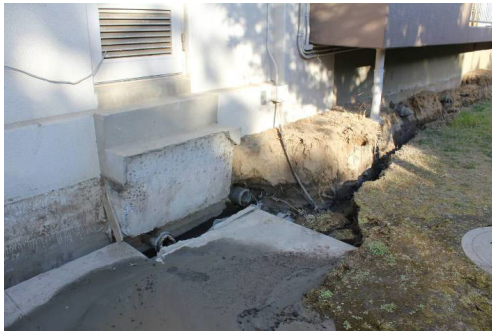
を示唆する。このため、写真11に示すように建物と周辺地盤の境界で、ライフラインの破断が発生していた。一方、フレキシブルジョイントを用いた例（写真12）では、破断は発生していなかった。液状化地盤における杭基礎建物では、フレキシブルジョイントが有効である。

写真11 ライフラインの破断（浦安市入船）

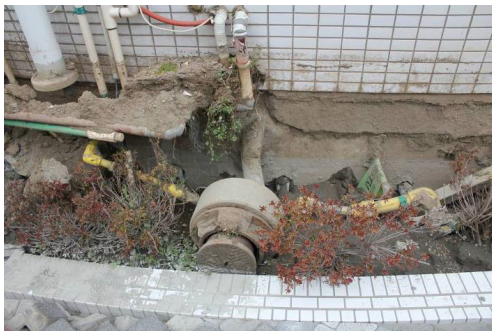
写真12 フレキシブルジョイント（浦安市日の出）

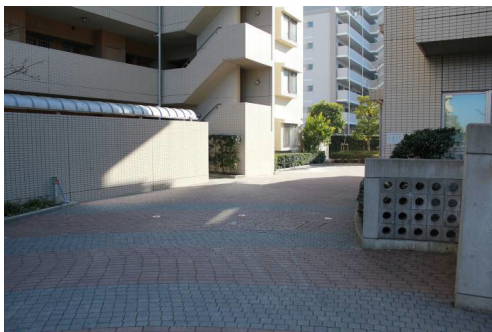
写真13 液状化していないエリア（浦安市日の出）

したもの、道路一本隔てたエリアでは、写真13に示すように液状化していない光景が多く見られた。これは、地盤改良の有無に依存すると思われる。地盤改良をした（と思われる）大規模建物では、地震による建物被害は軽微であった。

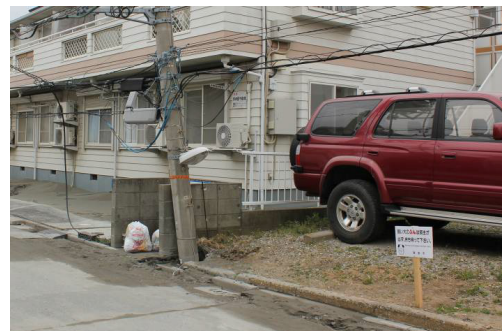
電信柱の沈下・傾斜（写真14）、マンホールの浮上り（写真15）、水道管の破裂が液状化発生エリアで発生した。ライフラインの復旧は、電気が3月11日夜、ガスが3月30日、水道が4月6日、下水が4月15日であり、水道・下水の復旧に長い時間を有した。このため、杭基礎や地盤改良によって構造的な被害を免れたマンション等においても水道・下水が止まり、日常生活に支障がでた。下水が1ヶ月以上長期間停止した要因として、マンホールの浮上りや液状化に伴う地盤変形・沈下によって、下水管が破断し砂が混入したこと、下水管の勾配の復旧に時間がかかったためと思われる。

写真14 沈下した電信柱（浦安市今川）

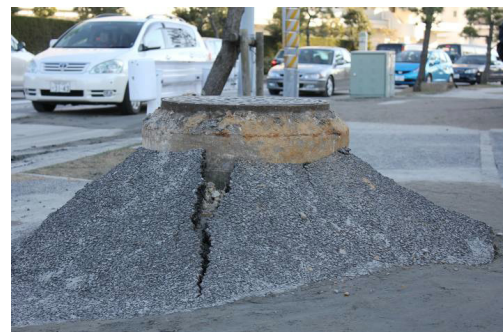
写真15 浮上ったマンホール（浦安市日の出）
