2019年秋雨前線豪雨の特徴と佐賀県で発生した洪水災害の概要

Characteristics of Flood Disaster in Saga Prefecture by Heavy rainfall of Autumnal Rain Front in 2019

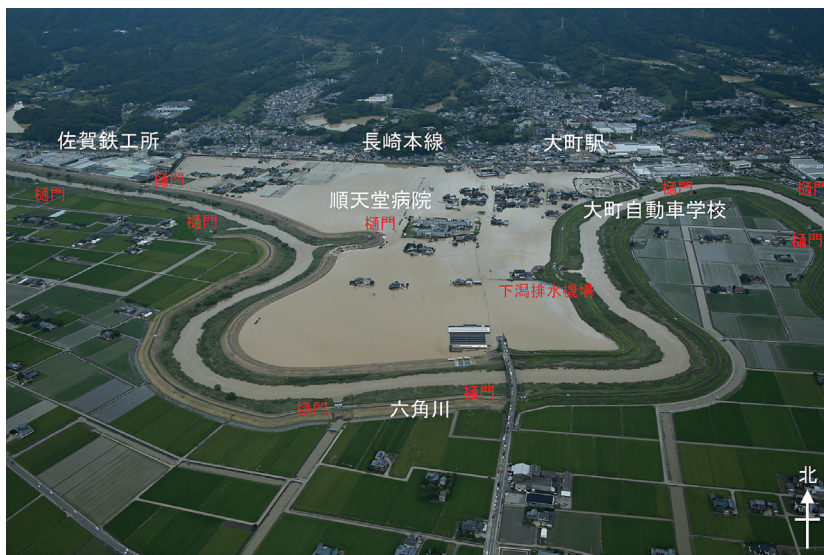
写真2 大町町の空中写真 (8月29日撮影, 国土地理院, 2019, 地名等は筆者らが加筆)

深と実測した浸水深はほぼ一致しているが、武雄市の長崎街道の北側の街区や六角川右岸の南側の浸水深などには違いが認められており、正確な浸水被害の把握には、現地での詳細な踏査による調査が必要であることが改めて示唆された。写真2には、国土地理院が8月29日に撮影した大町町の空中写真を示した(国土地理院, 2019b)。六角川が蛇行した堤防内の中央部分に順天堂病院が立地し、北北西約1 kmに佐賀鉄工所が位置している。六角川には排水機場や樋門が設置され、排水機場は大雨の際には堤内に溜まった雨水をポンプにより堤外の六角川に排出して、内水氾濫を防止する役割を担っている。なお、大町町内にはJR九州の長崎本線と国道34号線が東西に走り、山裾に長崎街道が通っている。写真3は共同通信社が8月28日に撮影した大町町の浸水と佐賀鉄工所から流出した油の状況である(共同通信社, 2019a)。鉄工所内に大量の雨水が流入し、精錬された鉄の熱を冷ますために用いられていた油が雨水とともに流出した。鉄工所から福母地区に油が流れ出し、順天堂病院付近へと向かっており、写真の左下に写った下湯排水機場に到達している。油が混じった雨水が六角川に排出されて有明海に流れ下ると、海苔の養殖や水産業に大きな影響を及ぼすことから、写真4(1)に示したようにオイルフェンスを設置して六角川への油の流入防止が実施された(2019年9月2日撮影)。さらに、大町町職員や自衛隊員らがボートで現場に入り、吸着マットや土のうを使って油の撤去や浸入防止作業に当たった(写真4(2))。なお、佐賀県は当初は約5万リットルと推定していた敷地外への流出量を不明としており、油の流失は約100haに広がり、住家約200戸、農地約41haに被害が発生している。

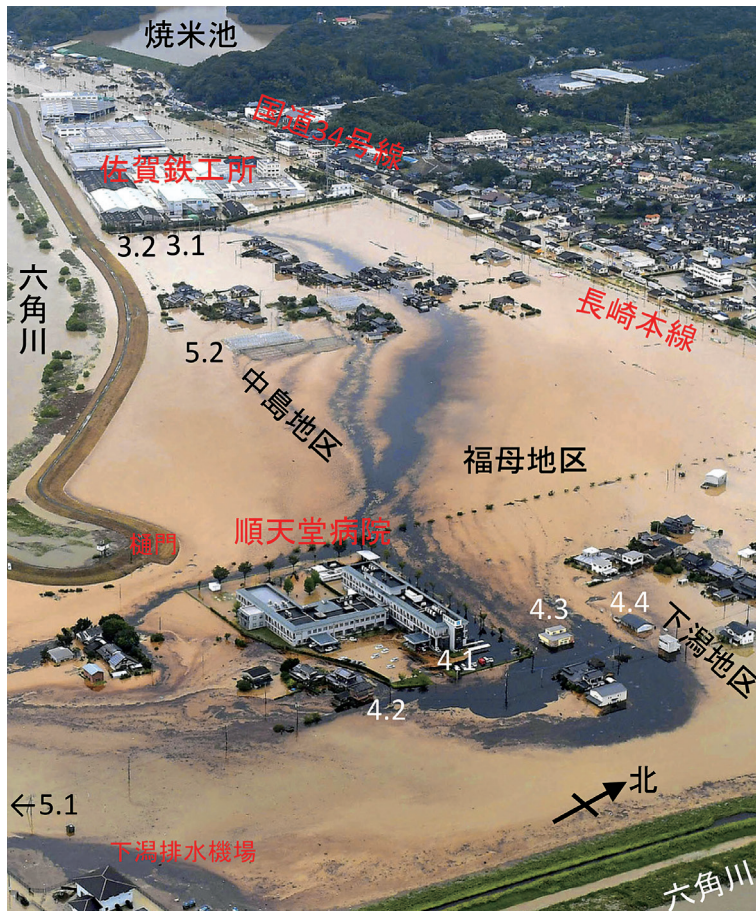
写真3 大町町の浸水と佐賀鉄工所から流出した油の状況 (共同通信社 (2019a), 2019年8月28日撮影) (写真中の数字は写真番号と一致, 地名等は筆者らが加筆)

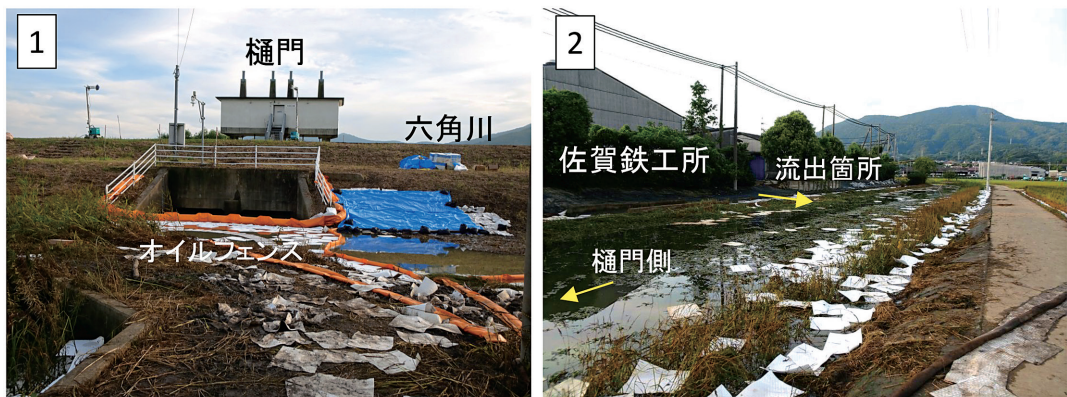
写真4 樋門の閉鎖とオイルフェンスの設置による六角川への油の流入防止 (1) と佐賀鉄工所から流出した油の吸着マットによる撤去 (2) (2019年9月2日撮影)

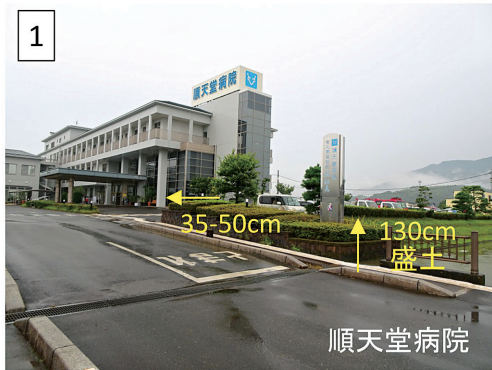
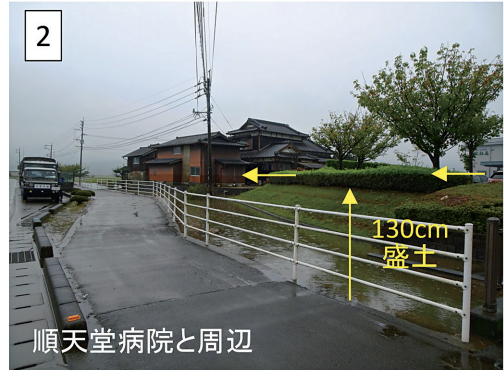
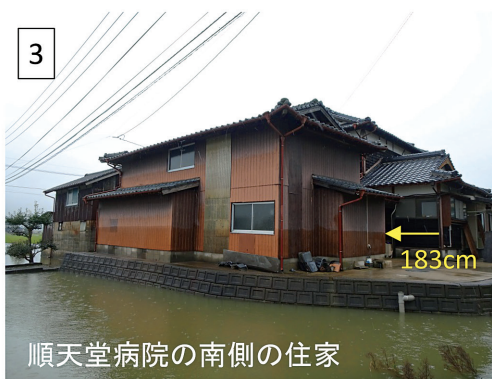
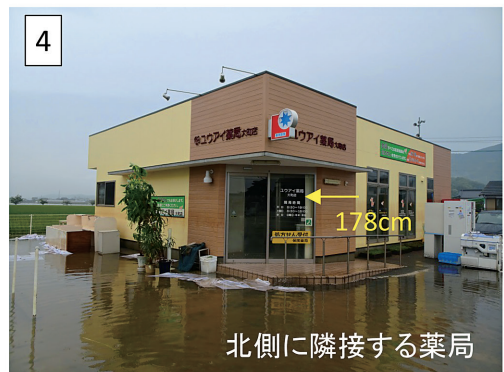
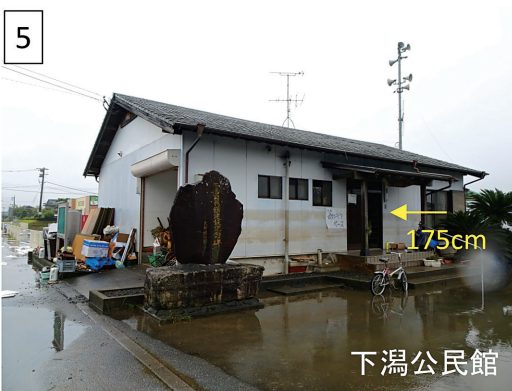
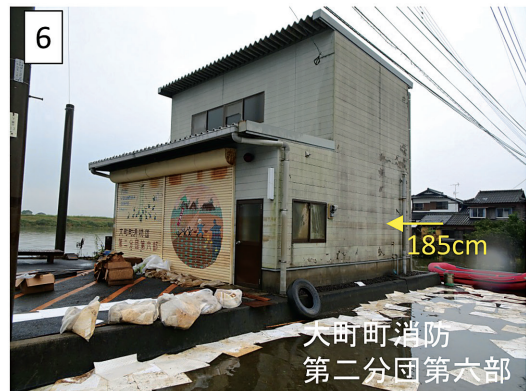
大町町の福母地区にある順天堂病院は、1990(平成2)年の水害による浸水の実績に基づいて約130 cmの盛土を行って病院を建設し、1999年に現在の場所に移転している(写真5(1-2))。しかし、今回の災害では35~50 cmの浸水被害に見舞われており、周辺の道路が冠水して併設する老人保健施設を含めて入院・入所者179人、医師や看護師等31人、自主避難した近隣の住民5人の計

215人が取り残されて孤立する状況に陥った。自衛隊がボートで飲料水や食料を病院内に運び入れ、3階建ての2階以上に避難して人的被害は発生していないが、電気施設を始め一部の診療機器が浸水する被害を受けた。被災13日後に外来診療も再開されたが、長期にわたりコンピューター断層撮影(CT)やX線撮影が稼働出来ない状況となった。病院の南側に隣接する住家は地盤と同じ高さに立てられていることから、183 cmに浸水の痕跡が確認でき、大きな被害を受けている(写真5(3))。また、病院の北側に位置する薬局は、盛土がされていないため178 cmの浸水被害に見舞われている(写真5(4))。病院とJR長崎本線の間には下湯公民館や大町町消防第二分団第六部の建物が立地しているが、いずれも200 cm弱の浸水に見舞われている(写真5(5-6))。内水氾濫による大町町の住家被害は、全壊79棟、大規模半壊71棟と、佐賀県全体の80%弱を占める甚大な被害となっており、住民からは「30年前の平成2年の水害の時も油が流出した」、「油や汚水の臭いが残って眠れない」、「家を補償はどうなるのか」といった不満がヒアリング調査からも聞かれ、現在は佐賀鉄工所と住民との間で補償交渉が進められている。

写真5 大町町の順天堂病院と周辺地域の浸水被害 (2019年9月2日撮影)

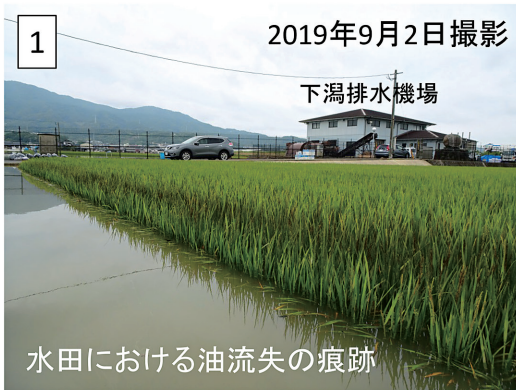
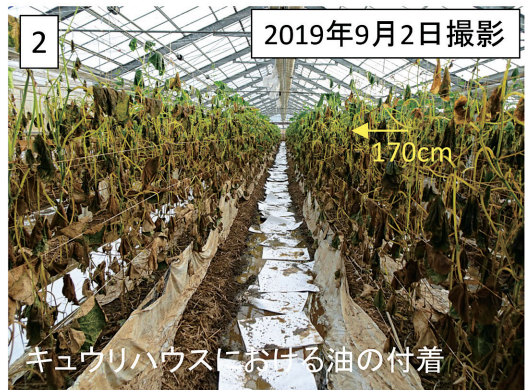
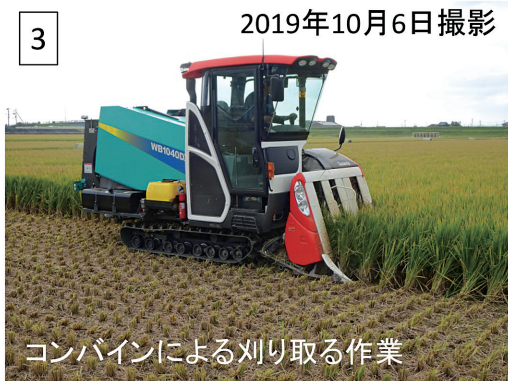
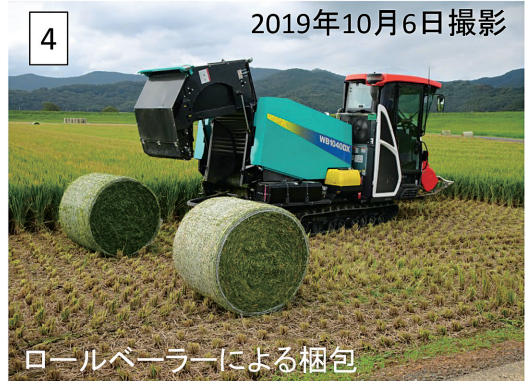
写真6(1)に示したように、水田には油が流失した痕跡が黒い帯状に残っており、油の被害を受けた水田は約26haにも及んでいる。油が付着した水稻は破棄せざるを得ないことから、被害発生から1か月半近くが過ぎた10月6日にはコンバインによる刈り取り作業と装着したロールペラーによる梱包作業が行われていた(写真6(3-4))。本来なら収穫してもち米として市場に出荷される予定であったが、油が付着して残留しているため、梱包された水稻は焼却処分される。刈り取る作業を行っていた農家は「手塩にかけて育てた稲が刈り取られて焼却されることに大きな悲しみと憤りを感じる」と述べている。また、キュウリの施設ハウスでは170 cmまで茎葉に油が付着して枯れ上がり、甚大な被害が発生している。キュウリ農家では再開の目途が立たない状況に陥っており、今後の影響が懸念されている(写真6(2))。

写真6 大町町における油が付着した農作物の被害(上)と水稻の刈り取り作業(下)

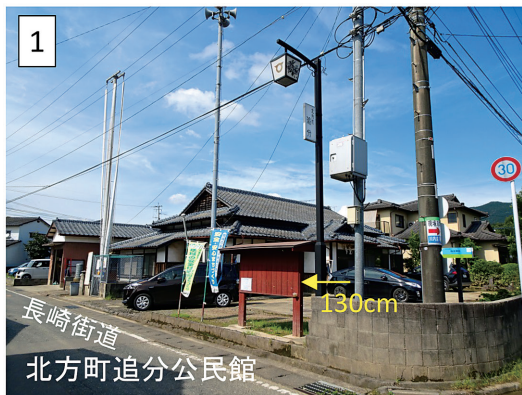
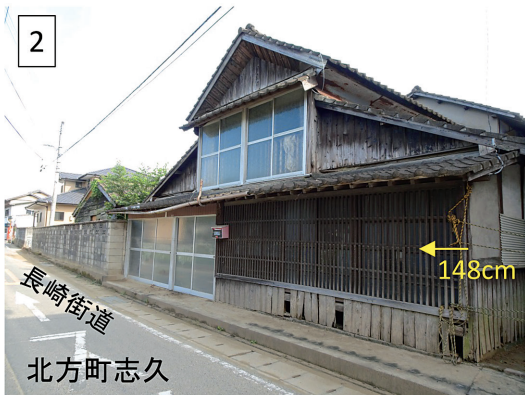
写真7には、武雄市北方町の長崎街道沿いの建物の浸水被害の状況を示した(2019年9月4日撮影)。北方町は江戸時代に長崎街道の北方宿が置かれ、今も旧家が軒を連ねた街並みが続いている。街道筋に位置する追分公民館では130 cm、

街道沿いの住家では148 cmの浸水痕跡が確認でき、長崎街道沿いの建物は1 mを超える浸水被害に見舞われている。また、国道34号線と長崎本線に挟まれた市民サービスセンター北方(旧北方町役場)、北方小学校、さらには西側の水田を農地転用して新築された住宅やアパート付近では最

写真7 北方町の長崎街道沿いの建物の浸水被害(2019年9月4日撮影)

大160 cm の浸水被害に見舞われており、農地転用による水害リスクの高い低平地での宅地開発による被害拡大が懸念されている。

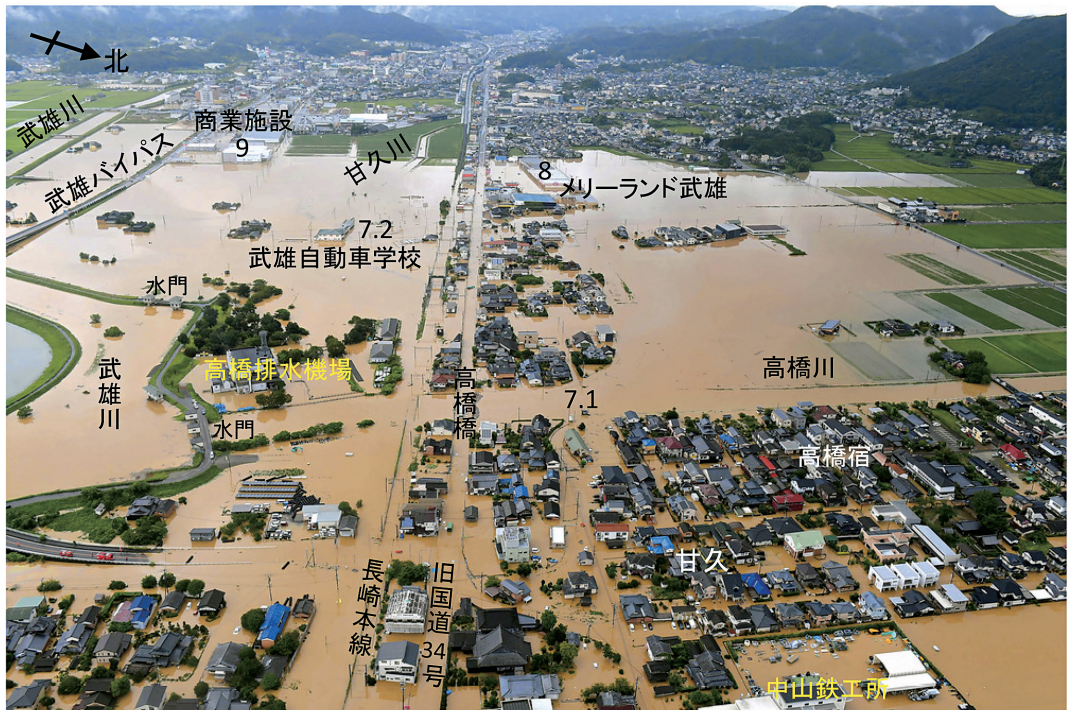
写真8 武雄市高橋付近の空中写真(共同通信社(2019b), 8月28日撮影, 地名等は筆者らが加筆)

計1,296棟の住家被害が生じた。写真8には、共同通信社が8月28日に撮影した六角川支流の武雄川と高橋川が合流する武雄市の高橋付近における浸水の状況を示した(共同通信社, 2019b)。合流地点には高橋排水機場が1997年に整備され、堤内地に溜まった内水を3台のポンプで50 m³/秒

を武雄川に排水する能力を有している(国土交通省武雄河川事務所 他, 2019)。豪雨が発生して六角川の水位が上昇した28日5時50分には、下流の新橋水位観測所の水位が図4にも示したように堤防の耐えうる計画高水位の6.94 mを超えたため、堤防の決壊や越水を防ぐためにポンプを止

める「運転調整」を余儀なくされ(令和元年8月六角川水系の水害を踏まえた防災・減災協議会, 2019), 堤内地の市街地に溜まった内水が排水できず内水氾濫が発生した。しかし, ポンプが停止する1時間前の5時頃には高橋排水機場近くの住家では1 m以上の水が押し寄せており(佐賀新聞, 2019), 高橋川水位観測所(写真9(1))の水位は3時に1.17 m, ピーク時の7時には3.59 m, ポンプ稼働後の10時過ぎでも3.27 mであり, ポンプを稼働しても対応できないほどの多量の雨が降ったことが, 内水氾濫を引き起こした大きな要因と考えられる。川添川下流の六角川と合流する久津具地区は標高が周辺より低いことから, 川添川の溢水により最高で240 cmの浸水深が確認されており, 今回の現地での浸水調査での最深の値となっている。

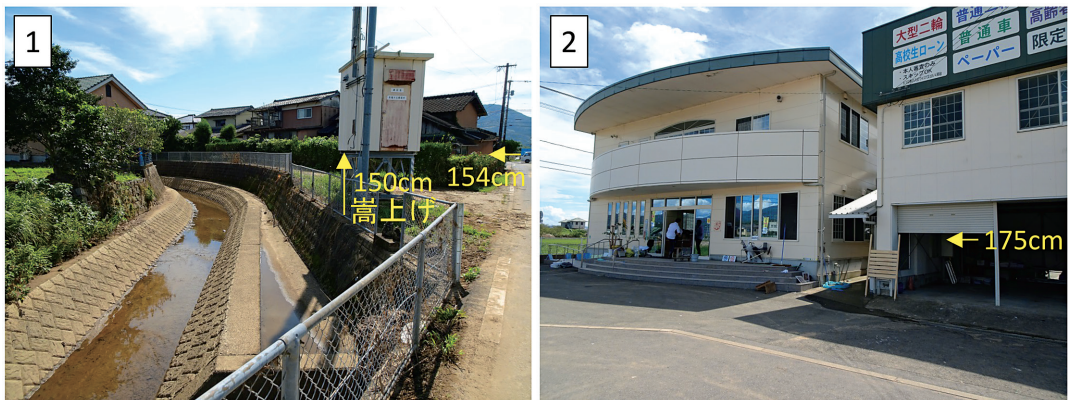
写真9 高橋水位観測所(1)と武雄自動車学校(2)の浸水高(2019年9月5日撮影)

北方宿の西隣の高橋宿は, 陸路は長崎, 水運は新堀津と呼ばれる荷揚げ場から伊万里, 多久, 白石へと通じており, 江戸時代から明治までの約300年にわたり県西部の商業の中心として栄えた。高橋付近は1990(平成2)年の水害でも甚大な浸水被害に見舞われており, 今回の水害でも高橋川の河川水が越水して110~160 cmの浸水被害に見舞われている。水害の常襲地であることから, 写真9(1)に示したように旧建設省の高橋水位観測所も150 cmも嵩上げて観測所が設けられており, 近接する住家では154 cmの浸水深が認められている。長崎本線の南側の甘久川沿いの低平地に位置する武雄自動車学校では, 校舎より低い車庫で175 cmの浸水に見舞われており(写真9(2)), 武雄川と甘久川に挟まれた水田地帯の農家では190 cmもの浸水痕跡が確認されている。

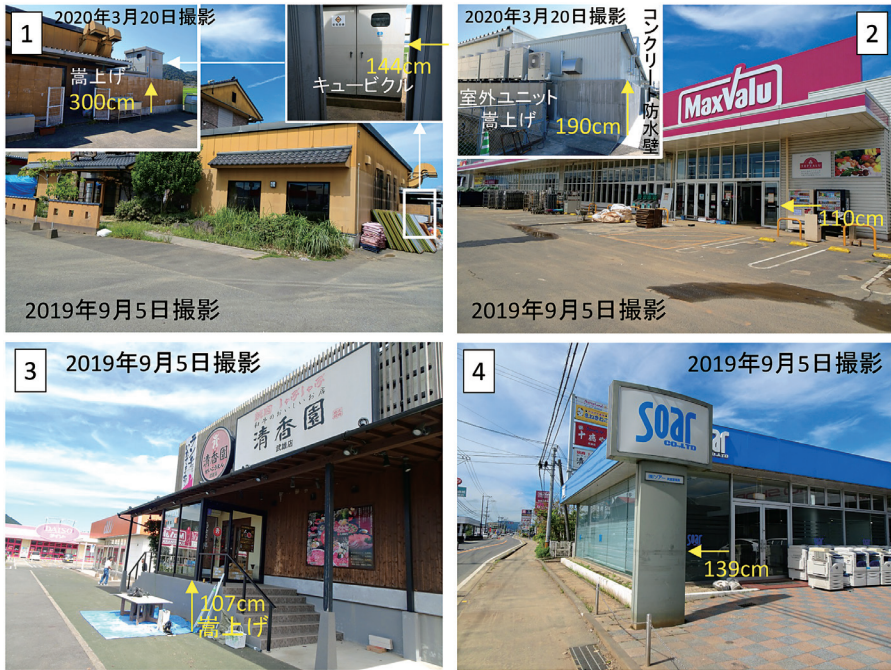
高橋川に架かる高橋橋を越えた武雄温泉側の旧国道34号線沿いには店舗が立地しており, 2005年には「複合商業施設メリーランド武雄」が開業し, 多くの店舗が入居している。和食の店舗は144 cm(写真10(1)), ポウリング場は145 cm, スーパーマーケットは110 cm(写真10(2))と浸水被害に見舞われている反面, 焼き肉店では107 cmの嵩上げを行って店舗を建設しているため, 最小限の被害で食い止めることが出来ている(写真10

(3))。また, 隣接する店舗でも139 cmの浸水に見舞われている(写真10(4))。なお, 水害発生から半年後の調査では, キュービクル(特別高圧施設)やエアコンの室外機を嵩上げしたり, 防水壁を設けるなどの取り組みも進められている。これらの地域は, 図9の洪水ハザードマップでも示したように, 計画規模(100年に1度の確率)でも1~3mの浸水が予測されており, 1990年の水害でも甚大な被害に見舞われていることから, 開業時に建物の嵩上げを行うなどのハード面の対策を実施する必要があったものと示唆される。

写真10 「複合商業施設メリーランド武雄」(1～3)と隣接する店舗(4)における浸水被害の状況(2019年9月5日・2020年3月20日撮影)

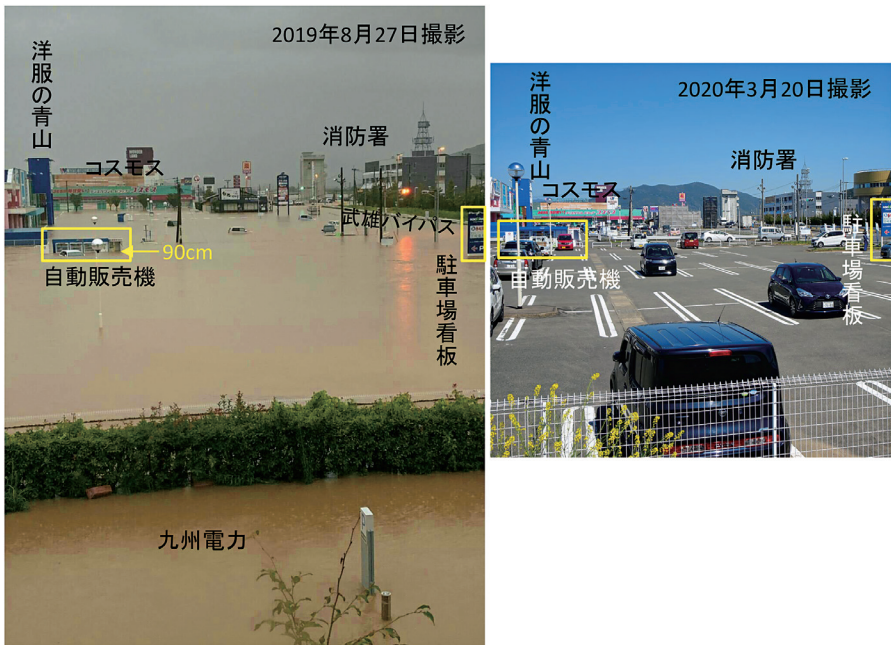
武雄川と甘久川に挟まれた低平地の水田地帯は, 国道34号線バイパスの開通により農地転用が進み, 2015年にホームセンター, 自動車部品店, 2017年に大型電気店, 大型家具店, 外食店などの郊外型の大規模店舗が次々と建設されている。写真11はSNSに投稿された水害当日に撮影された画像(ずんきちさん, 2019)と現在の状況を比較したもので, 駐車場に設置された自動販売機で90 cmの浸水高が確認でき, 浸水痕跡調査でも地盤高100 cm弱の浸水被害に見舞われている。さらに, 武雄川右岸の大規模店舗(ゆめタウン武雄)付近で最高約100 cm, 六角川上流で支流の東川との合流付近に位置する橘町片白・大日地区(潮見橋水位観測所の上流右岸)でも最高約150 cmの浸水被害が発生している。

写真11 商業施設における浸水被害の状況((左)2019年8月27日撮影(ずんきちさん, 2019), (右)2020年3月20日撮影)

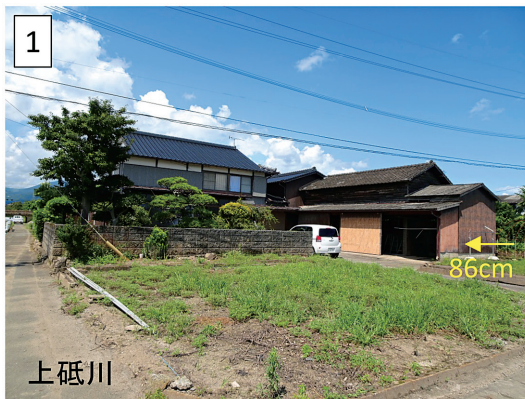
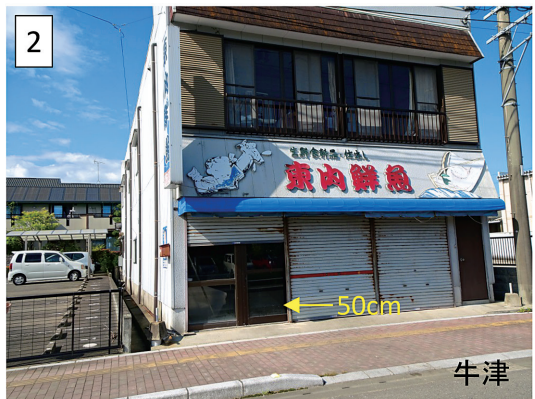
8棟、一部損壊3棟、床上浸水70棟、床下浸水560棟の計643棟の住家被害が生じた。図11には牛津川水系の標高図と筆者らによる現地での浸水痕跡調査から作成した浸水深 (cm) の分布図を示しており、国道34号線や長崎街道沿いでは50 cm前後であるが、写真12(1)に示したように牛津川に近い低平地の農家では倉庫が1 m近くまで浸水する被害も確認されている。また、JR牛津駅前の商店でも50 cmの浸水被害が生じている(写真12(2))。なお、牛津川上流の多久市でも、表3にも示したように大規模半壊1棟、半壊29棟、一部損壊1棟、床上浸水41棟、床下浸水128棟の計200棟の住家被害が発生しており、牛津川沿いの左岸に立地する酒蔵では約40 cm浸水し、貯蔵していた日本酒の1割に当たる約1千本が水没する被害に見舞われた。

写真12 小城市牛津町における浸水被害の状況 (2019年9月8日撮影)

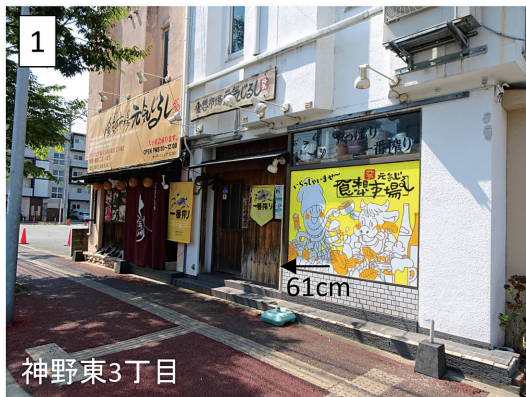
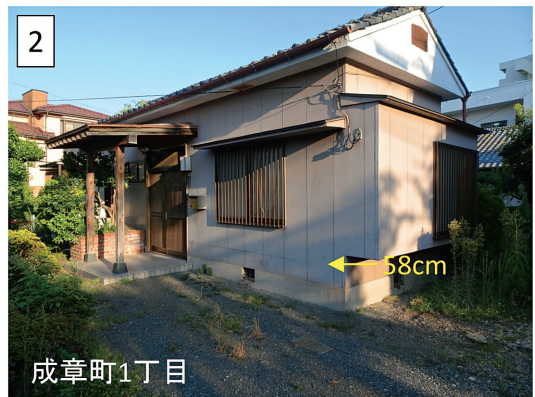
写真13 佐賀市における家屋の浸水被害の状況 (2019年9月15日撮影)
