2019年台風19号による世田谷区 および大田区における浸水状況の 調査

Survey on inundation in Setagaya and Ota Wards due to 2019 Typhoon Hagibis

Abstract

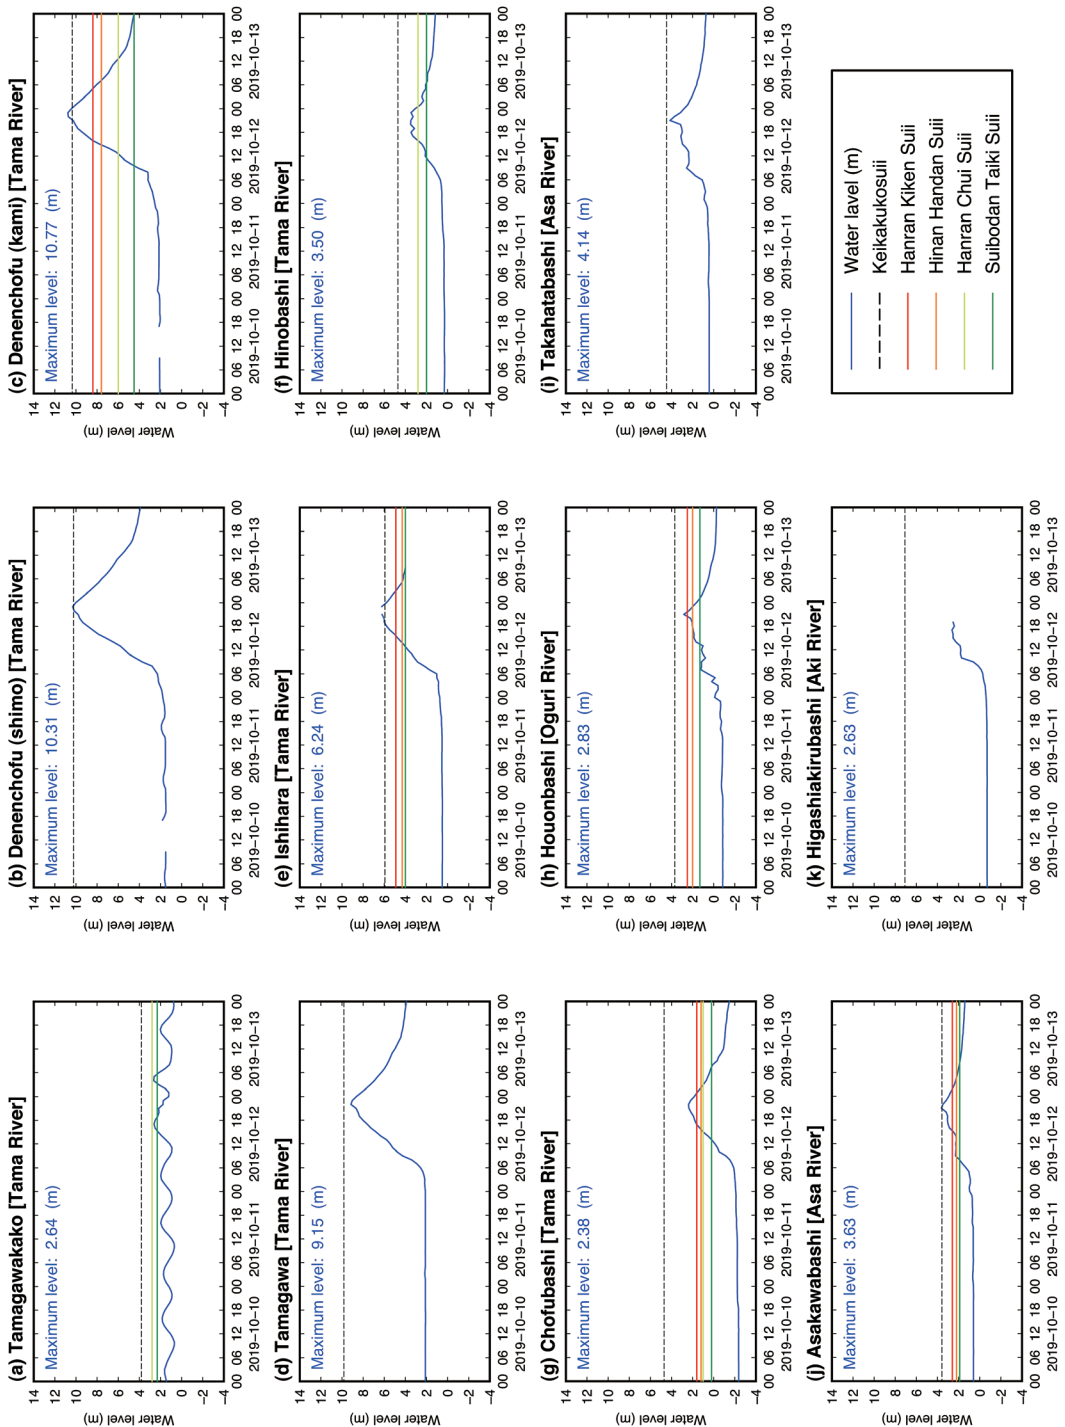
図 4 に、図 3 と同じく2019年10月10日から10月13日までの4日間の多摩川水系における水位の時間変化を示す（図中には、各観測所における計画高水位、氾濫危険水位、避難判断水位、氾濫注意水位、水防団待機水位も示している）。潮位変動の影響が大きい多摩川河口観測所を除き、多くの観測所で10月12日6～7時頃から水位が上昇し始め、10月12日21～23時頃にピークを迎えており、これは前述した雨量の時間変化に1～2時間程度の遅れで概ね対応している。4つの観測所（田園調布（下）、田園調布（上）、石原、浅川橋）で計画高水位を超える水位を記録しており、氾濫危険水位が定められている5つの観測所（田園調布（上）、石原、調布橋、報恩橋、浅川橋）すべてで

それを超える水位を記録している。調査地域に最も近い田園調布（上）観測所では、10月12日16時から10月13日5時まで氾濫危険水位を超える状態が続いている。

図 4 多摩川水系の各観測所における水位の時間変化(水文水質データベースよりダウンロードした1時間おきの水位データをもとに作成, ただし, 石原観測所の10月12日22時は0であったため, 東秋留橋観測所の10月12日20時~10月15日11時は一定の値が継続していたため, 図には表示していない)

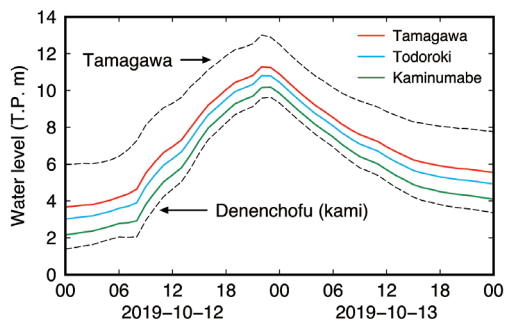
図 5 に、玉川観測所と田園調布（上）観測所のあいだに位置する3つの排水樋管（玉川排水樋管、等々力排水樋管、上沼部排水樋管）の位置における多摩川の推定水位の時間変化を示す（前述した観測所と排水樋管の河口からの距離に応じて両観測所の水位の値を線形補間することで、各排水樋管の位置における多摩川の水位を推定している）。図中の水位は、調査地域の標高と比較できるよう T.P. 表記としている。玉川観測所と田園調布（上）観測所ではそれぞれ、水位が T.P. 13.0 m と T.P. 9.6 m 程度の高さまで到達していたことがわかる。玉川排水樋管、等々力排水樋管、上沼部排水樋管の位置ではそれぞれ、水位が T.P. 11.3 m, T.P. 10.8 m, T.P. 10.2 m 程度の高さまで到達していたと推定できることがわかる。

図5 玉川観測所と田園調布(上)観測所における水位(T.P.表記)の時間変化(破線)とそのあいだにある3つの排水樋管(玉川排水樋管, 等々力排水樋管, 上沼部排水樋管)の位置における多摩川の推定水位(T.P.表記)の時間変化(実線)

定水位(図5参照)と調査地域の標高を比較すると、調査地域内の特に低い場所(標高が9mに満たない場所)よりも高い位置まで水位が上昇し、それが数時間以上続いていたことから、これらの危険性が高い状態に至っていたと考えることができる。加えて、谷沢川の水が調査地域内にあふれる状態に至っていたことも浸水痕跡より推察されたことから、今回の浸水が生じた要因の解明のためには、これらの浸水を引き起こし得る複数の要因のそれぞれが実際の浸水にどの程度寄与していたのかについて、数値シミュレーション等を用いてより詳細に検討していく必要があるだろう。

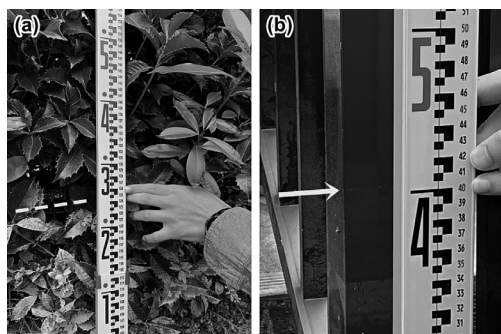
ンスなどに付着した泥といった浸水痕跡(図6参照)、または、地域の方の証言をもとに、ある地点で浸水時に水が到達した高さを特定した後、スタッフを用いて近傍地表面からその高さまでの鉛直距離を0.01 m単位で計測し、それをその地点での浸水深とした。各浸水深の計測地点は位置情報(緯度経度)付きの写真で記録し、その写真を写真共有サイトにアップロードすることで、調査に参加しているメンバーが、すでに計測が行われた地点を把握できるようにした。調査地域内のすべてのエリアでの調査が終了した後、写真に付与された位置情報をGoogle MapsやGoogle Street View等を用いて確認し、調査地点からずれている場合にはその位置情報を修正した。

図6 浸水痕跡の例：(a) 植栽の葉に付着した泥（破線より下の葉に泥が付着している）、(b) フェンスに付着した泥（矢印の位置に泥が線状に付着している）

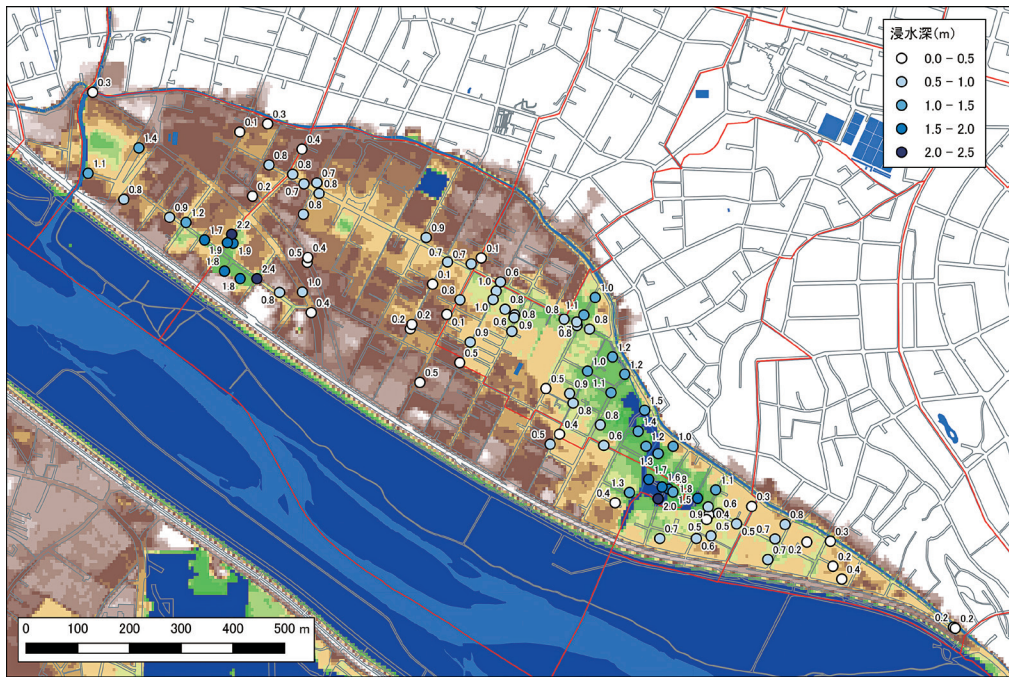
図7の浸水深の分布を見ると、調査地域内の広い範囲で浸水が生じていたことが確認でき、なかでも、調査地域の西側と東側のそれぞれで局所的に標高が低い場所において、大きな浸水深となっていることがわかる。西側の標高が低い場所では概ね1.5~2.5 mの浸水深となっており、東側の標高が低い場所では概ね1.0~2.0 mの浸水深となっている。2つの場所をつなぐ道路沿いでは、0.8 m程度の浸水深となっている。これらの浸水深が比較的大きい場所では、出入口を地表面より高い位置に有する建物も見られたが、一方で、出入口が地表面とほぼ同じ高さにある建物や、地下駐車場や半地下のスペースを有する建物も見られ、これらの建物では浸水による家財等への被害が見受けられた。

図7 浸水深の分布 (図1と同様に標高, 道路線, 水域を表示)

浸水深分布の調査より、調査地域内の西側と東側のそれぞれにある局所的に標高が低い場所で浸水深が大きく、いずれの場所でも浸水深は1mを超え、最大の地点では2mを超えていたことがわかった。これらの場所は窪地状で水を集めやすくなっており、公表されている浸水想定(国土交通省関東地方整備局京浜河川事務所, 2016; 東京都, 2019b)においても周囲より大きな浸水深となっていることから、本地域内で浸水が生じやすく比較的大きな浸水深となり得る地域としてあらためて認識しておく必要があると言える。浸水深に標高を加えた浸水高の分布からは、西側の浸水箇所における浸水高の方が東側の浸水箇所にお

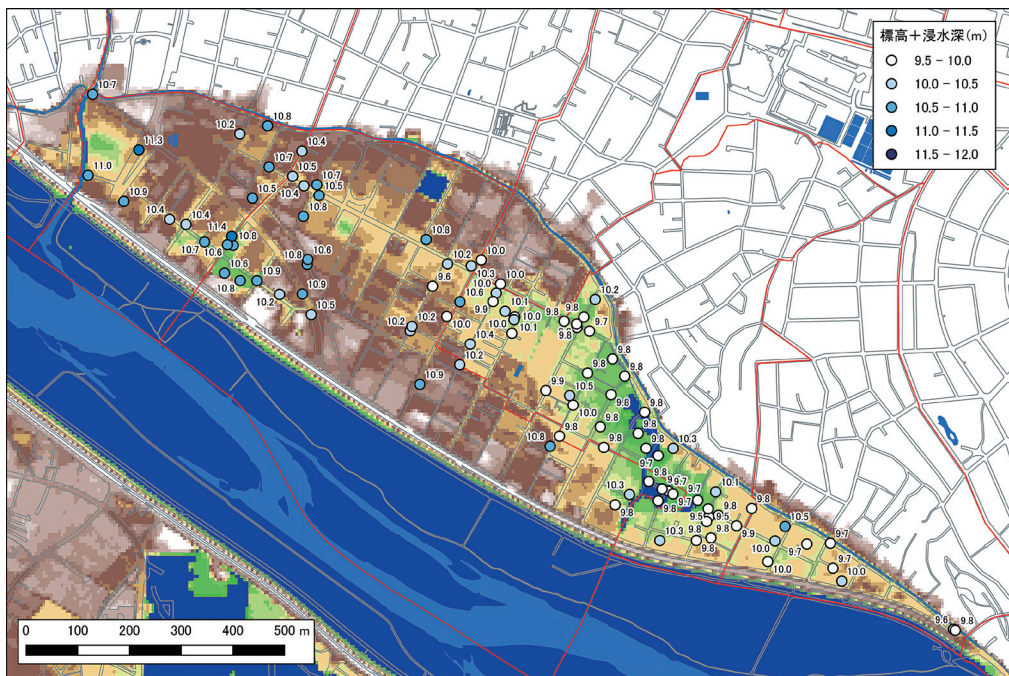
図8の浸水高の分布を見ると、調査地域において浸水高が一様でないことがわかる。西側の標高が低い場所では概ね10.5~11.5 mの浸水高であるのに対し、東側の標高が低い場所では概ね9.5~10.5 mの浸水高となっている。2つの場所をつなぐ道路に沿っては、西側から東側に向かうにつれて、標高が低くなっていくとともに浸水高も小さくなっており、この道路上を西側から東側に向かって水が流れていたことが推察される。

図8 浸水深にそれぞれの地点での標高を加えた値 (浸水高) の分布 (図1と同様に標高, 道路線, 水域を表示)

ける浸水高よりも大きかったこと、および、両箇所をつなぐ道路に沿って西側から東側に水が流れる状態にあったことがわかった。浸水発生時にはこの道路が水を集め、その通り道となり得ることに留意する必要があると言える。

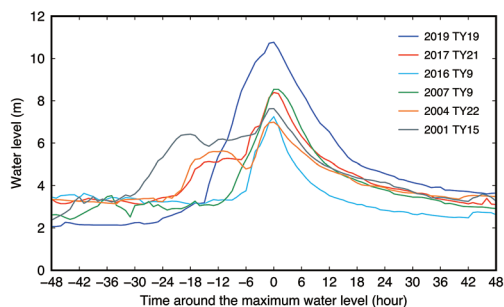
図9に、2000年以降に田園調布（上）観測所で顕著な水位上昇が観測された台風時における田園調布（上）観測所での水位の時間変化を示す。ここで取り上げた台風は、2019年台風19号（Hagibis）、2017年台風21号（Lan）、2016年台風9号（Mindulle）、2007年台風9号（Fitow）、2004年台風22号（Ma-on）、2001年台風15号（Danas）の6つである。6つの水位の時間変化を比較すると、今回の2019年台風19号時の水位の上昇量が最も大きく、また、それが2017年台風21号、2004年台風22号、2001年台風15号のように時間をかけて上昇していくのではなく、上がり始めからピークまでほぼ一定に上昇していることがわかる。それぞれの台風時の多摩川沿いの観測所の雨量（表5）を見てみると、下流側の田園調布（下）観測所から上流側の小河内観測所までの全域にわたって今回の2019年台風19号時の雨量と匹敵する雨量を観測した台風は見られないことがわかる（例えば、2004年台風22号では田園調布（下）観測所で今回の雨量と匹敵するが上流側の観測所では少なく、反対に2007年台風9号では小河内観測所で今回の雨量と匹敵するが下流側の観測所では少ない）。加えて、最大24時間雨量の期間中の累積雨量に対する比を見ると、2019年台風19号時の値は全域にわたって他の台風時の値よりも大きくなっていることがわかる。これらのことから、今回の台風では多摩川流域の全域にわたってこの20年間で最大クラスの雨が1日程度の比較的短い期間に集中的に降ったことで、その下流側で非常に大きな水位

図9 2000年以降に田園調布(上)観測所で顕著な水位上昇が観測された台風時の田園調布(上)観測所での水位の時間変化の比較
