2019年台風19号による千曲川の 河川堤防の被害と河川管理

River embankment damage and management along the Chikuma River due to Typhoon No. 19 in October 2019

Mitsukuni TSUCHIYA¹

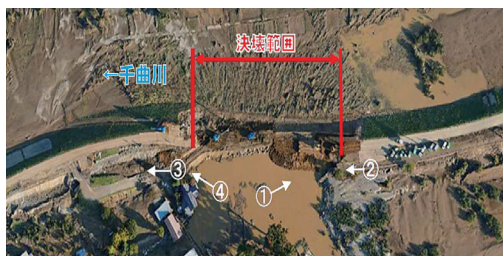
る裏のり側は本体堤防ではないため植樹を可能として実施している。河川法では堤防は樹木を植えることはできない。決壊箇所の近傍には堤防裏のり尻に非常用土嚢などを準備する施設がある。現地の調査でもわかったことは桜を植栽した桜づつみ堤防(側帯)で縦断的にはほぼ垂直に崩落している。図8は決壊から3日後の10月16日、国交省が撮影した決壊箇所の垂直写真である。また、①～④の角度から撮影した堤防の各構造を次の図9、図10、図11に示した。図9①は決壊部上流側の(側帯)崩落地点、図10②は桜づつみ(側帯)盛土の崩落した縦断面である。図6(C-C断面)の構造図からも、この箇所は残存した吸出し防止シートを境に縦断方向に垂直に崩落していることが明確に分かる。

図8 決壊箇所の垂直写真①～④別途撮影箇所 (2019.10.16撮影：国土交通省)

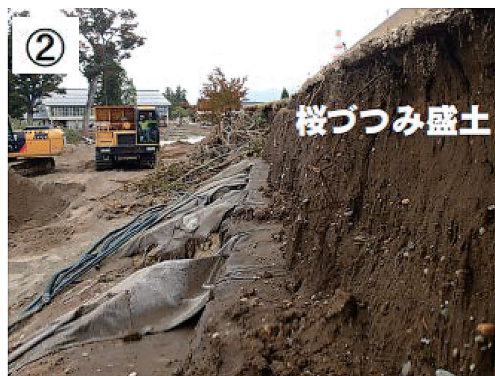
図10 桜つつみ盛土(側帯)崩落地点, ②決壊地点上流側 2019.10.21撮影(国土交通省資料)

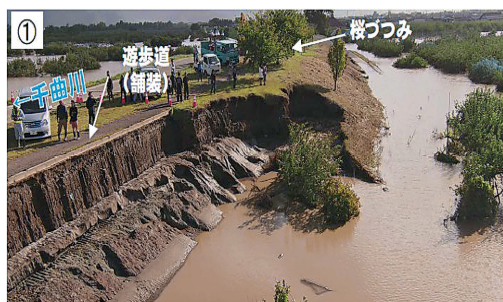
図9 桜つつみ堤防(側帯)崩落地点, 吸出し防止シートを境に裏のり面の崩落がみられる ①決壊部上流側 2019.10.13撮影(国土交通省資料)

脚部には水抜きドレーンを付けた構造である。吸出し防止シートは本来、本体堤防への水の浸潤による土砂の吸出し防止を目的にしたものである。しかし、この吸出し防止シートは上面、側面に覆土されている桜つつみの土砂と堤体を分離する素材となり、ここに浸透した雨水、あるいは越流し浸透した水が直接排水され滑りやすい境界面を作ってしまった可能性が推察される。図11③は図6(B-B～A-A断面)の決壊箇所の下流部であり、桜つつみ堤防(坂路)のり面も同時に崩落している。堤防天端は兼用道路であり舗装され市道でもある(図5)。赤色が決壊箇所、黄色は「川裏法崩」である。ここは「桜つつみ(側帯)堤防」でもあり決壊箇所も同じ構造である。また、河川にアクセスする道路が決壊箇所周辺の堤外地、堤内地に計6本ある。これを河川管理では「坂路」という名称で工作物設置許可基準(国土交通省平成6年9月22日)、河川管理施設等構造令(国土交通

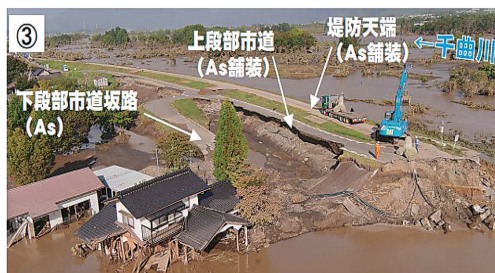
図11 ③桜つつみ堤防(坂路)のり面崩落地点, および堤防決壊地点の下流側である図5, 図6(B-B断面)。2019.10.13撮影(国土交通省資料)

省平成25年7月5日改正)などでは坂路の設置が不適当な箇所として堤外地の水衝部(川表部)となっている。また、坂路は計画堤防内に設置しないことを基本とするとしている。更に、決壊箇所の図6(B-B断面)は交通量も多く堤防の不同沈下も懸念されている。これらの課題の検証が必要となる。

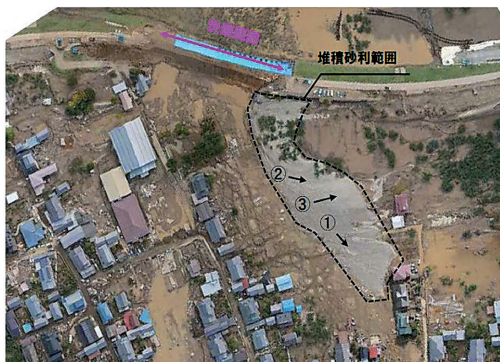
次に、図12の国の堆積物調査では図中①、②、③に示すように決壊箇所上流付近では側帯から堤内地側への大量の砂利の堆積があり、厚さは1.5m～最大3.0mと報告している。これは桜つつみの側帯に備蓄されていた砂利が崩落したものと考えられる。筆者らの調査でも決壊箇所より下流の左岸55.5k付近においても越流により側帯の法面

図12 桜づつみ堤防(側帯)のり面崩落地点、堆積物調査①堆積砂利最大3.0 m、②堆積1.5m、③堆積2.0 m 2019.10.18撮影(2020.2.2国土交通省住民説明会資料)

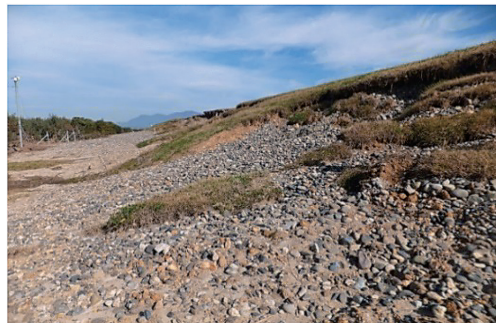
が崩落し、砂利がむき出しになっていることが確認できた(図13)。桜づつみ堤防の決壊箇所を含む約1.5 kmにわたって越水していたことが分かっている。

図13 左岸55.5k+133~213 m越水により堤防(側帯)裏のり侵食箇所から崩落した砂利(筆者撮影)

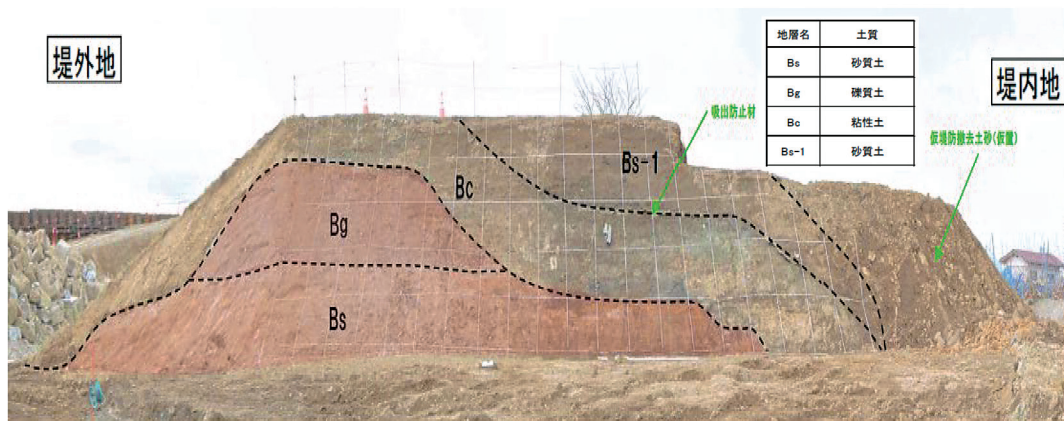
国土交通省が2020年2月に住民説明会資料として決壊上流側の堤防開削調査の断面(図14)を公表している(国土交通省2020年2月27日)。この写真の堤防右端の土砂は仮堤防撤去の土砂と明記されている。それ以外は図7の桜づつみ堤防に示した標準断面及び図6(C-C断面)横断面図と同様である。側帯部の衣土をはじめ土砂(Bs-1砂質土)は点線ライン以上に盛土されていたが、崩落して

いることが図6(C-C断面)と比較してわかる。図14は粘性土(Bc)によって礫質土(Bg)、砂質土(Bs)の全体を覆土しており、上層からの浸透や漏水の可能性も少ない、かつ堤防の基盤は厚さ約10メートルの粘土層となっている。

以上の資料による検討から堤防の決壊要因は越流時の洗掘により裏法面の侵食が次第に拡大し、吸出し防止シートを境に側帯の滑り破壊につながり、更に洗掘の進行過程で連続して本体堤防の損壊に至ったことが決壊の要因と考えられる。桜づつみ堤防の側帯の機能は「環境向上」のほか「非常用の土砂」であり、水害時に土嚢に使用する目的があった。非常時の本番で発揮できなかったこ

図14 上流側の堤防開削調査、2020.2.2住民説明会資料(国土交通省北陸地方整備局千曲川河川工事事務所)

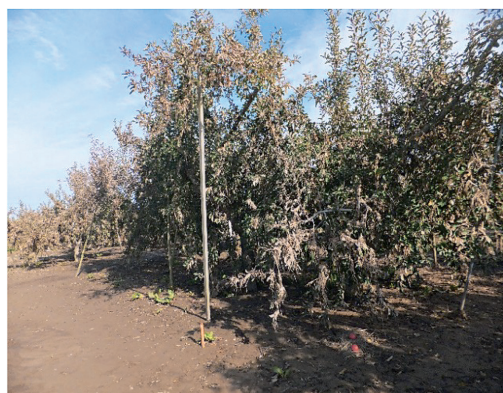
岸56.0k付近の栗樹木では支流松川の流入の影響でシルト・細砂で堆積深は13.5 cmと比較的少ない。左岸59k付近の河川敷のリング果樹園の4mポール先端まで葉面に洪水トレーサーとしてシルトが付着している(図16)。

図16 左岸59k 付近の河川敷のリンゴ果樹。ポール先端の葉面にシルト (筆者撮影)

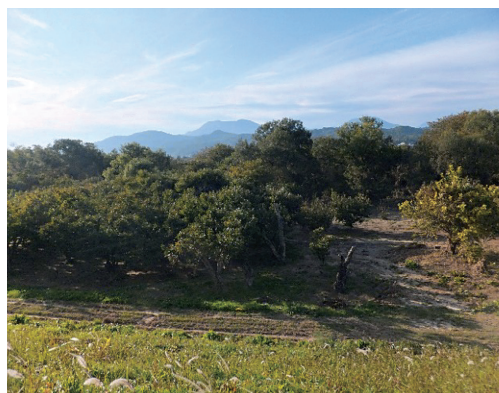
巨木がある。神社鳥居があり浸水高2.8 m, 直径φ34.06 cmの柱があり象徴的な場所として高水敷にある。また、樹高約10~20mの河畔林が右岸左岸とも繁茂しており、高水敷の河畔に縦断方向に繁茂している状況は写真でも明らかである(図17)。

図17 右岸57k 付近の河川敷に繁茂する樹林帯、その背後が低水路 (筆者撮影)

・河川敷の樹木の計画的伐採、私的所有である果樹木の適切な河川管理が求められる。

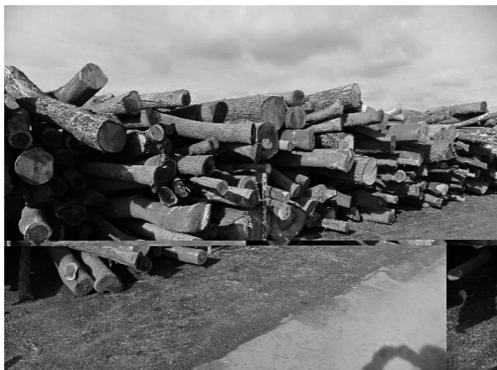
また、伐採され堤防に約100 mにわたり積み上げられた樹木からも巨木(直径20~40 cm)であることが分かる(図18)。

図18 伐採し堤防に積み上げられた河川敷樹木（左岸55k付近2020.1.17）（筆者撮影）

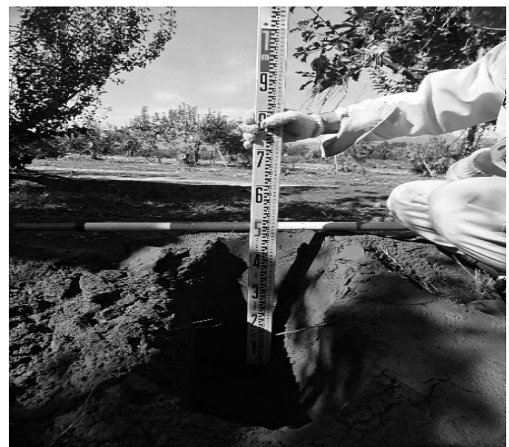
図19は左岸59.0kのリンゴ果樹園の土砂堆積状態を示している。図20はリンゴ果樹園の河川敷に形成された Sand ripple である。右側の上流から左側下流に土砂堆積が畝の山波を形成していることが分かる。リンゴ樹木の間を川の縦断方向に堆積している。正面奥が低水路河道となっている。堆積した形状は山型となり峯の高さは45 cm、峯と峯の間は4 m 間隔で、谷では堆積深さ10 cmと小さい。堆積したのは主に細砂が多量であり、シルトは僅かに地表面とリンゴの葉面、果実表面に分布している。ここで見られた水理現象は砂漣、砂堆が発生していたことを示している。

図19 リンゴ果樹園の土砂堆積深計測（筆者撮影）

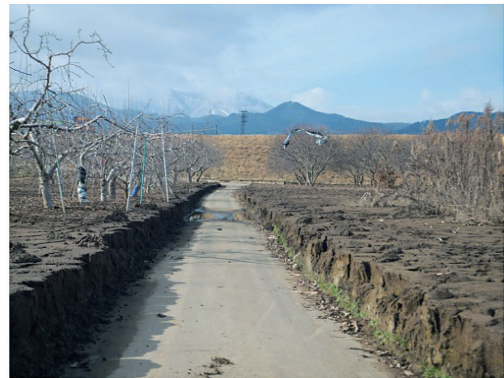
小布施橋上流の左岸55.5k 付近のリング果樹園は堤防から河川敷に坂路を使って入ることができる。そこは堤防から見ていた光景とは全く異なる。リング果樹園内にはアスファルト舗装された通路が張りめぐらされている。河畔林が生い茂る場所まで調査することができた。幅3.5 m 程度の通路の両側には堆積した土砂の壁がつづいている (図21)。堆積深は区画されたリング園のまとまった一区画の二辺を5 m 間隔で測定するようにした (図22)。

図21 リング果樹園の土砂堆積の状況左岸55.5k 付近 (筆者撮影)

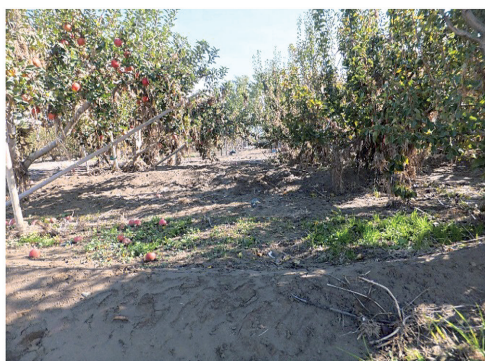
が増加する過程で河床の乱れによって最初に現れる現象である。周辺のリング樹木は流体力による倒伏や変形は認められず、かつ周辺畑地は洗堀や深掘れが発生していない。また、リング果樹園内の流れは反砂堆ができる射流 ($Fr > 1$: フールド数 1 以上) とは考えにくい。したがって、流向は低水路から河道の横断方向に流れ込み、初めは流速が小さく、細砂が沈降し、さらに増水によって乱された後、やがて水中に滞留していた浮遊性のシルトが時間をかけてリングの葉面、果実表面にも沈着したことが推察できる。

図20 リング果樹園の堆積状況 Sand ripple (砂漣, 砂堆) 4 m 間隔で堆積し、深さ10~45 cm (筆者撮影)

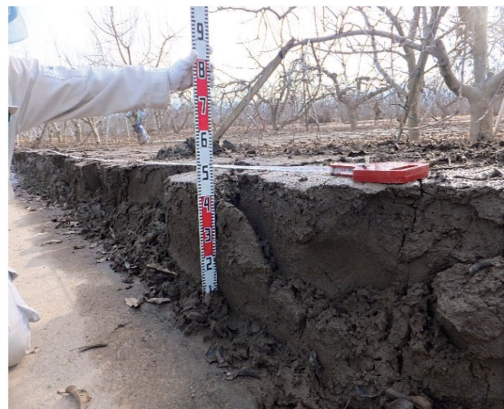
図22 リング果樹園の土砂堆積深の計測 一区画の二辺を5 m 間隔で計測、左岸55.5k 付近 (筆者撮影)

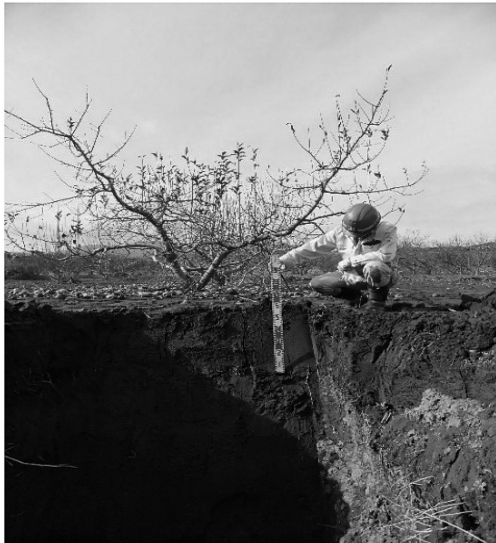
耕作がされていない裸地も2箇所の調査を行った。また、深さ約2 m 以上の試掘箇所では今回の19号による洪水土砂の痕跡を確認することができた。この堆積深は約60 cm の深さである。また、過去の堆積土砂は掘削除去されていないことも分かった。リングの樹木は幹の枝分かれの腰や肩まで土砂に埋没している (図23)。

図23 リンゴ果樹園の土砂堆積深さの最大値は60 cmの箇所（筆者撮影）

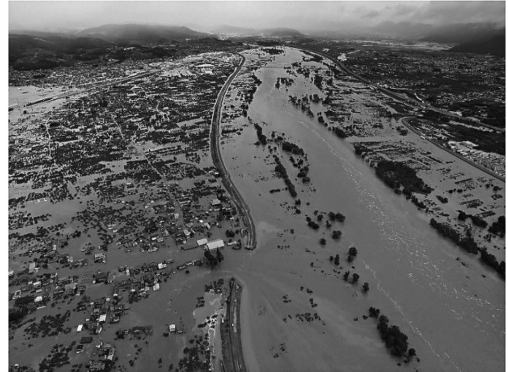
図24 千曲川左岸堤防決壊と洪水流（共同通信社提供）

図24は57.5k付近の決壊箇所を下流方向に見た鳥瞰である。ここでは堤防決壊後から洪水が低減している状況下にある。左岸高水敷の流れは決壊箇所に向かう流れが上流、下流からも形成されている。この地点は川幅950 m、低水路幅230 mである。高水敷は横断面から左岸側約300 m、右岸側約420 mである（図25）。河川勾配は1/1,100である。

一方、右岸側の流れは高水敷に滞留し、停滞した状況がみられる。これは高水敷に繁茂する樹林や果樹園の樹木によって高水敷の流れは滞留していることが推察される。また、低水路の流れは両側の高水敷と異なり、流心の水面に浮かぶ白濁した気泡列の流れから高水敷より早い流れであることが推察することができる。

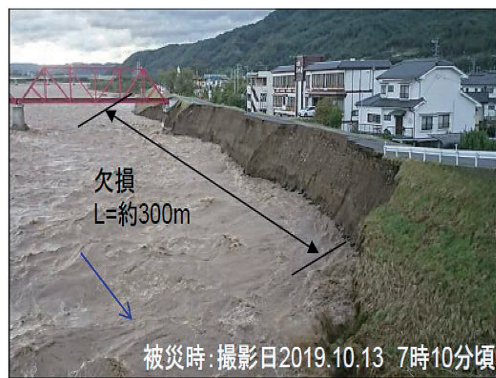
千曲川中流はセグメント区分1~2-1(Bb)に相当し、河川勾配1/200、流れは激しく河床の土砂は運搬される。104k付近の上田市諏訪形地先の堤防左岸の橋台基礎が洗堀され約300mにわたり欠損した(図29)。このため、上田電鉄の鉄橋一径間が落橋し、不通となった。国土交通省千曲川河川事務所の資料(2020年)、京都新聞(2019年)から落橋に至るまでの状況が分かる。2019年10月13日午前7時10分頃は堤防欠損がみられたが、鉄橋は残っている。しかし、その90分後の10月13日午前8時40分にはマスコミのヘリコプターから落橋したことが伝えられている(図30)。

図29 上田市諏訪形地の堤防左岸約300mが洗堀欠損(千曲川河川事務所)

・当該管理区間は河川勾配1/200~1/60の急こう配である。護岸の崩壊した河道は交互砂州が形成される区間にあり、洪水による砂礫の移動が流体力による自励的現象として瀬と淵の形成は避けられない。このような河道において基礎工は被災前の計画河床高より最深河床を重視し、基礎工天端高を設定することが大切である。その上で、交互砂州の変動を考慮した侵食・洗掘対策のためには根固め工、鋼矢板などを検討する必要がある。

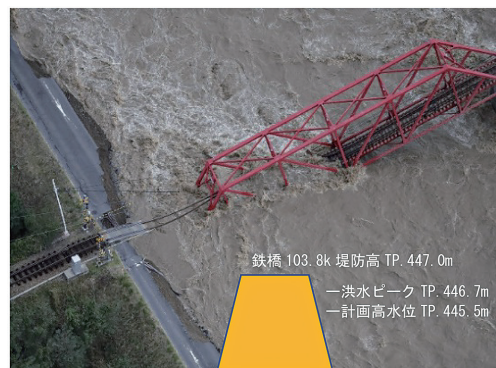
図30 上田電鉄の落橋(2019年10月13日午前8時40分:京都新聞ネット)、同箇所の水位の位置関係を加筆

る(国土交通省2020)。諏訪形の堤防欠損箇所は警戒度合Bとなっている。千曲川橋梁(上田交通)103.8kの予想される危険は「桁下余裕高不足」が指摘されていた。

らも推定することができる。桁下余裕高不足によるため橋座などが水没していたことが推測される。信濃川水系河川整備計画の資料（国土交通省2019年12月10日）より、落橋した橋梁地点の距離標103.8kの堤防高TP447.0m、計画高水位TP445.5m、台風19号の洪水ピーク水位TP446.7mである。洪水ピーク水位は計画水位を1.2m超えて堤防高まで0.3mに迫っていた。これらの水位の位置関係を図30に加筆して示した。「桁下余裕高不足」が指摘されていた通りであったことになる。したがって、当該箇所の今後の検討課題は河床洗堀のメカニズムを明らかにすることが重要と考えられる。

一径間の落橋である。同箇所は国土交通省千曲川河川事務所の河川管理の施設点検管理区間32箇所の「警戒度合A,B」としてリストアップしていた。堤防欠損箇所は警戒度合Bとなっていた。予想される危険として「桁下余裕高不足」である。当該箇所を含む早急な鉄橋の架け替え工事が期待される。また、全国各地の橋梁でも「桁下余裕高不足」箇所多い。流木などによる二次被害が発生していることから重要な課題と考えられる。

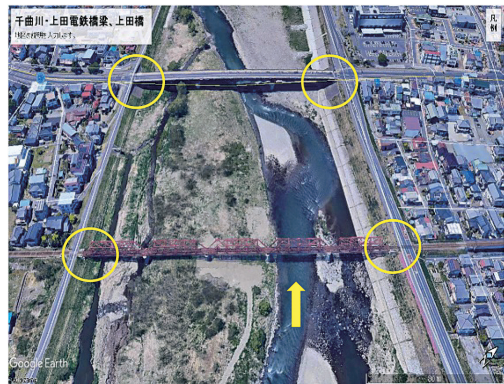
更に、上田電鉄は堤防左右岸の橋台前後の堤防上部のり面が芝張であり、下流の上田橋の堤防のり面と比較すると明確な違いを確認することができる。上田橋（道路橋）堤防のり面は路面幅以上にコンクリートブロックで覆工されている（図31）。上田電鉄橋梁は橋座が水没し、前後のり面も洗堀されていたものと推定される。また、河川法24、26条の占用許可、工作物の許可では、設置位置の選定基準として不適当な箇所の事例として「河床の変動が大きい箇所」が挙げられている（国土交通省平成25年7月5日改正）。また、「本基準に準拠して審査を行う」としている。河床の変動が大きい箇所は全国いたる箇所にある。

図31 上田電鉄、上田橋の左右堤防の前後のり面覆工の違い（Google Earth より作成）

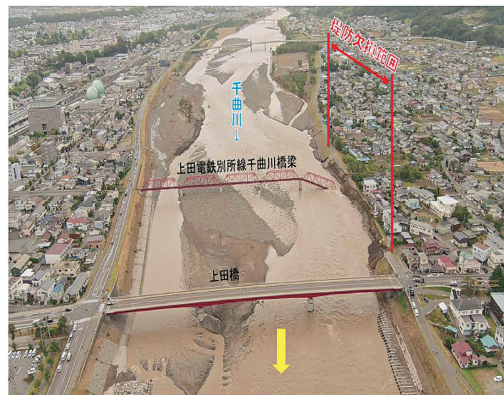
図32 洪水後の上田電鉄、上田橋の前後の河床変動は図33の洪水前と比較して左岸側の砂州が一扫されている（写真：千曲川河川事務所）

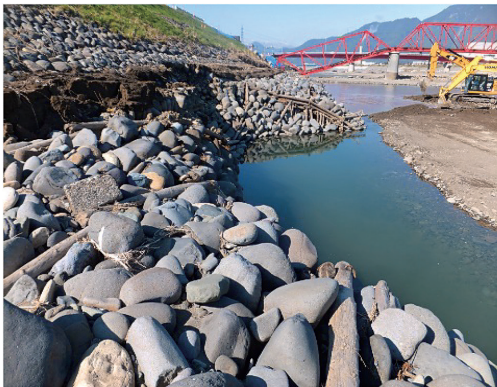
識されていたのであろうか。上田電鉄は大正元年開通であり、当時は明治29年の河川法の下に許可されたものと推察できるが、一旦許可されれば、公共性の高い鉄道は本基準に準拠して審査は行なわれるだろうが、既設の古い施設は更新した新しい基準に即して慎重に見直していく必要がある。また、上田電鉄橋梁の上流の諏訪形地先には根固め工、木工沈床が洗掘と沈下で損壊を受け、激流の痕跡として確認することができる(図34)。伝統工法の更なる検証が求められる。

図34 根固め工・木工沈床が洗掘と沈下を受け損壊。遠方の橋脚も傾斜している(著者撮影)

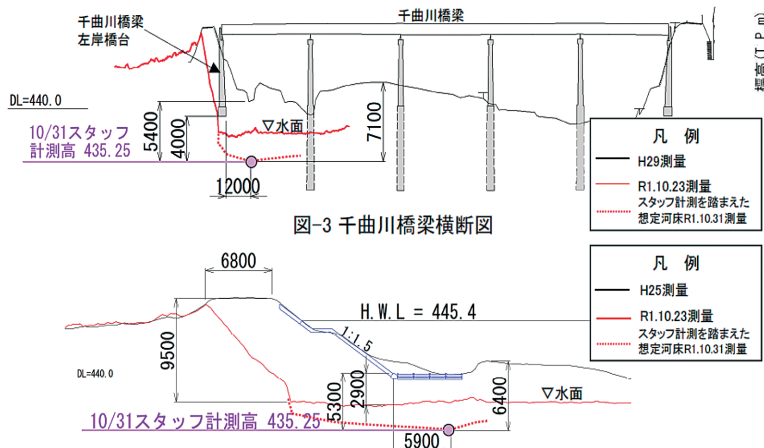
次に、交互砂州の波長と波高の関係を検討した。波高 (Z_B) の定義は図38の1波長区間の河川断面 (A-A') の水衝部の洗堀深さを示している。この深さは堤防調査委員会の資料から、千曲川橋梁直下の砂州が最大7,100 mm 侵食し、決壊した護岸基礎からは4,000 mm 侵食している (図39の上図)。なお、護岸決壊箇所においても6,400 mm 侵食を受けている (図39の下図)。以上の検討から砂州波高と水深の関係は図40の赤点の位置となる。なお、 $B/h : 265/5 = 53$ 、 $Z_B/B_2 = 7/200 = 0.035$ で算定している。水深に対して川幅が大きいほど右下へ移動し、川幅が小さいほど左上に移動している。砂州波高 (Z_B)、即ち、侵食深さは大きくなっている。

図39 千曲川橋梁横断面図と左岸決壊箇所の想定河床の計測高(国土交通省堤防調査委員会資料)

床を重視し、基礎天端高を設定することが大切である (財団法人国土技術研究センター編2007)。その上で、瀬と淵の変動を考慮した侵食・洗堀対策のために根固め工、鋼矢板などを検討する必要がある。
