2022年8月豪雨により新潟県村上市・関川村で発生した土石流・洪水災害の被害調査

山本晴彦¹・古場杏奈¹・縞居和哉¹・坂本京子¹・岩谷潔¹

Damage Investigation of Debris Flow and Flood Disasters in Murakami City and Sekikawa Village of Niigata Prefecture by Heavy Rainfall of August, 2022

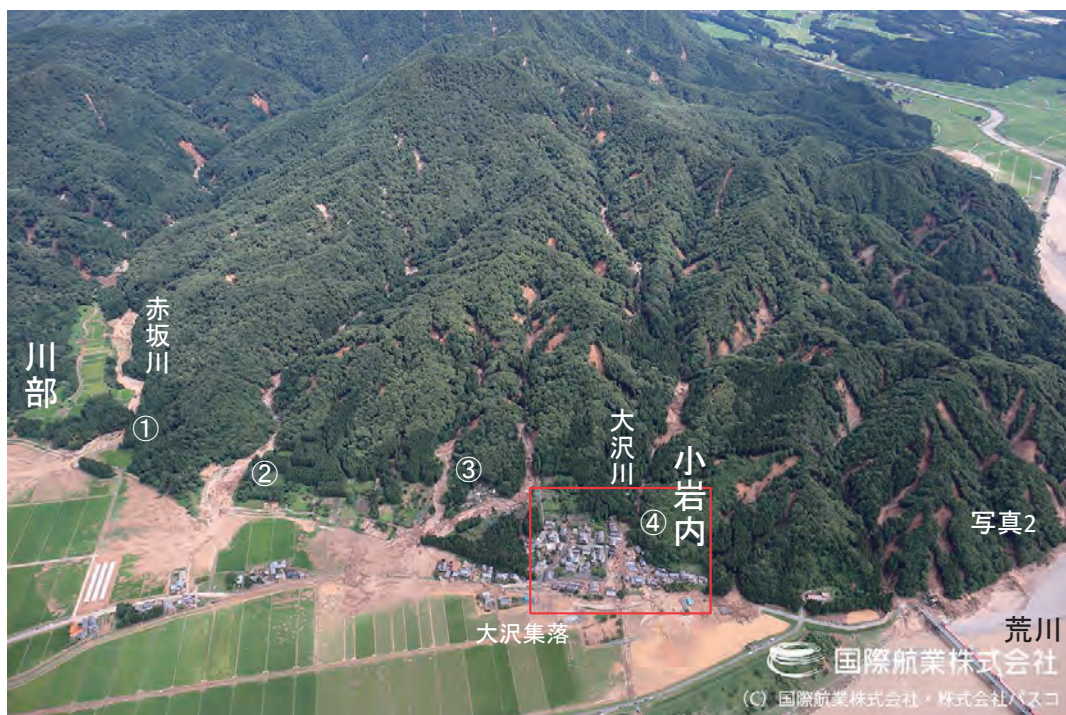
空中写真1 土石流が発生した村上市の小岩内・川部地区の被害状況(国際航業株式会社・株式会社パスコ, 2022) (①～④は大規模土石流の発生溪流, 赤色枠は空中写真2の範囲)

空中写真1(国際航業株式会社・株式会社パスコ提供)には, 土石流が発生した村上市小岩内・川部地区の被害状況(国際航業株式会社・株式会社パスコ, 2022)(①～④は大規模土石流の発生溪流, 赤色枠は空中写真2の範囲)を示した。北西の川部地区の①から南東の小岩内地区の②③④までの4か所で大規模な土石流が発生しており, 赤坂川・大沢川や小規模な溪流の上流で土砂の崩落が確認できる。図12には土砂災害危険箇所図(村上市, 2019)と図中右上には小岩内地区を括

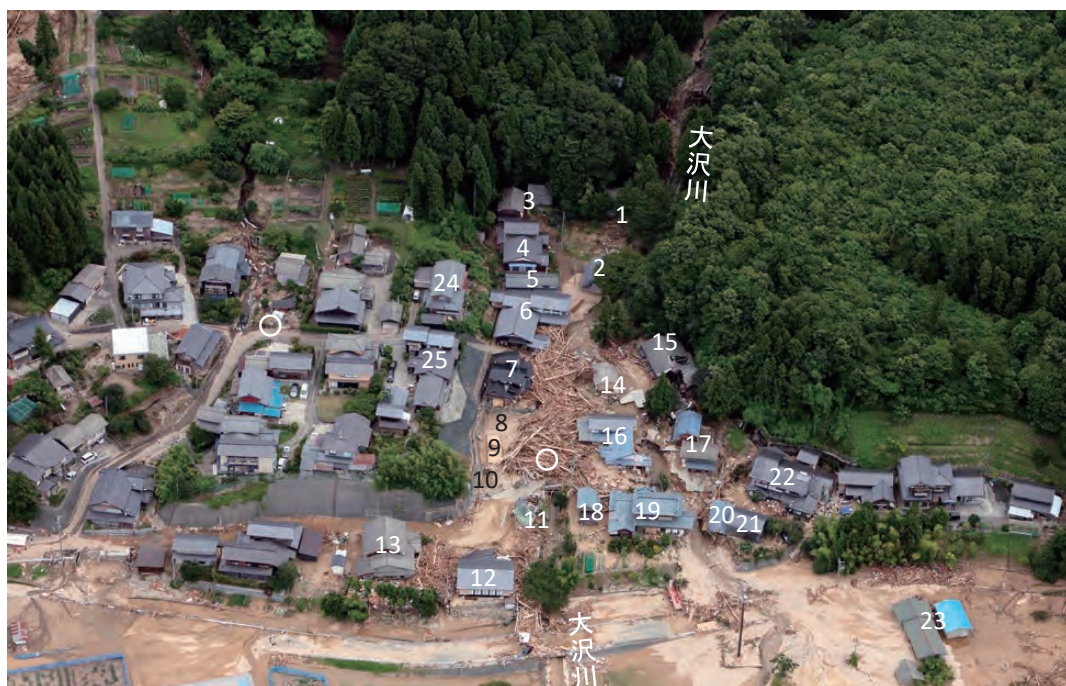
空中写真2 土石流が発生した小岩内地区の大沢集落における被害状況（アジア航測株式会社・朝日航洋株式会社，2022）（1～25は建物で，図13，空中写真3，写真1と一致。○は土石流危険渓流の標識位置（左上が大小沢，中央が大沢川））

空中写真2(アジア航測株式会社・朝日航洋株式会社提供)には, 今回の豪雨により土石流が発生した小岩内地区の大沢集落の被害状況(アジア航測株式会社・朝日航洋株式会社, 2022)(1～25は建物, ○は土石流危険溪流の標識位置で, 中央の「大沢川」は土石流で流失, 左上の「大小沢」は図13左上参照)を示した。また, 図13には小岩内大沢(583-I-017)の土砂災害警戒区域・土砂災害特別警戒区域の区域図と居浦(583-村上-005)・大小沢(583-I-016)の土砂災害警戒区域の区域

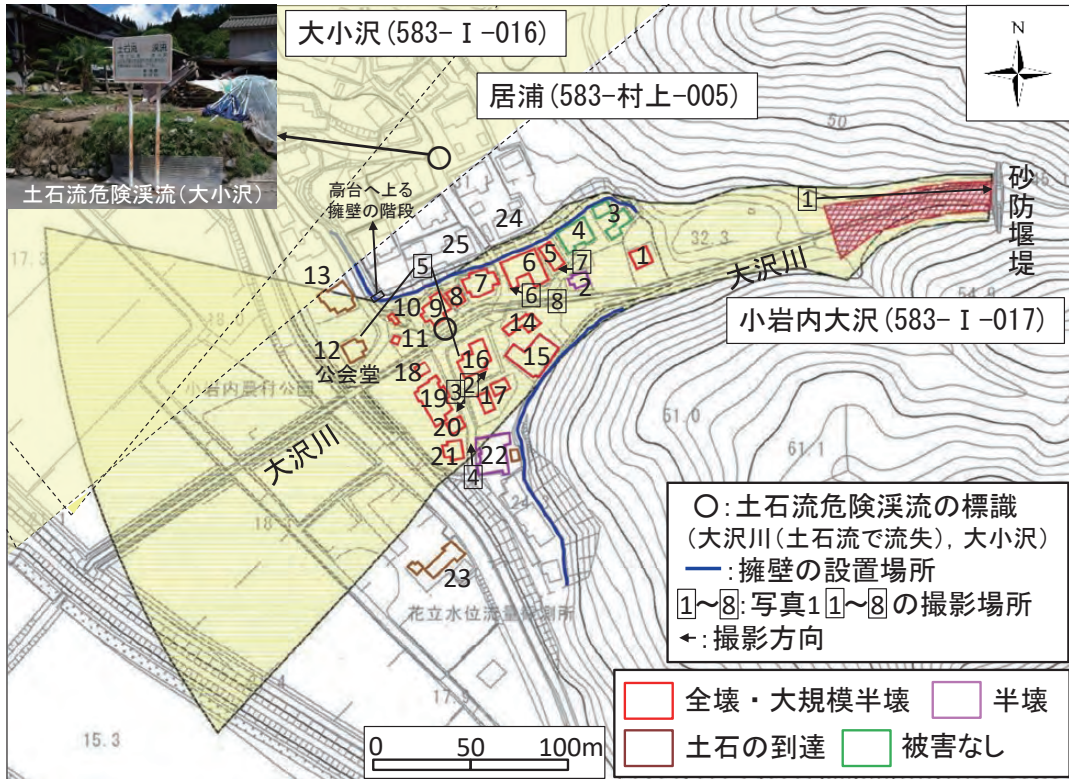
図13 小岩内大沢 (583-I-017) の土砂災害警戒区域・土砂災害特別警戒区域の区域図と居浦 (583-村上-005)・大小沢 (583-I-016) の土砂災害警戒区域の区域図 (新潟県土木部砂防課, 2013) および筆者らの現地調査に基づく住家等の被害状況 (図中の数字は空中写真2・3, 写真1と一致)

図(新潟県土木部砂防課, 2013)および筆者らの現地調査に基づく住家等の被害状況を示した。なお, 空中写真2と図13の番号(1~25)は一致している。小岩内地区に位置する大沢集落は扇状地の扇央の上に立地し, 中央には小河川の大沢川が流れ, 両岸と集落中央を南北に通る道路沿いには住家や倉庫・土蔵が建ち並んでいる(11~13, 16~22)。扇状地両端の小高い山麓部には擁壁が設けられており, 右岸側の高台も住宅等(24・25外)が密集している。なお, 図12(右上)は土砂災害警戒区域箇所図, 図13は土砂災害警戒区域・土砂災害特別警戒区域の区域図であるが, 両者における3か所の範囲はやや異なって示されている。

以上のように，大沢集落の扇状地内に位置する住宅・倉庫等は，右岸で比高がやや高い3・4，扇端に位置する12・13を除いて，ほぼ全壊や大規

模半壊の被害に見舞われており，谷地形により土石流が拡散されずに扇状地を流れ下ったことにより，甚大な被害になったものと推察される。

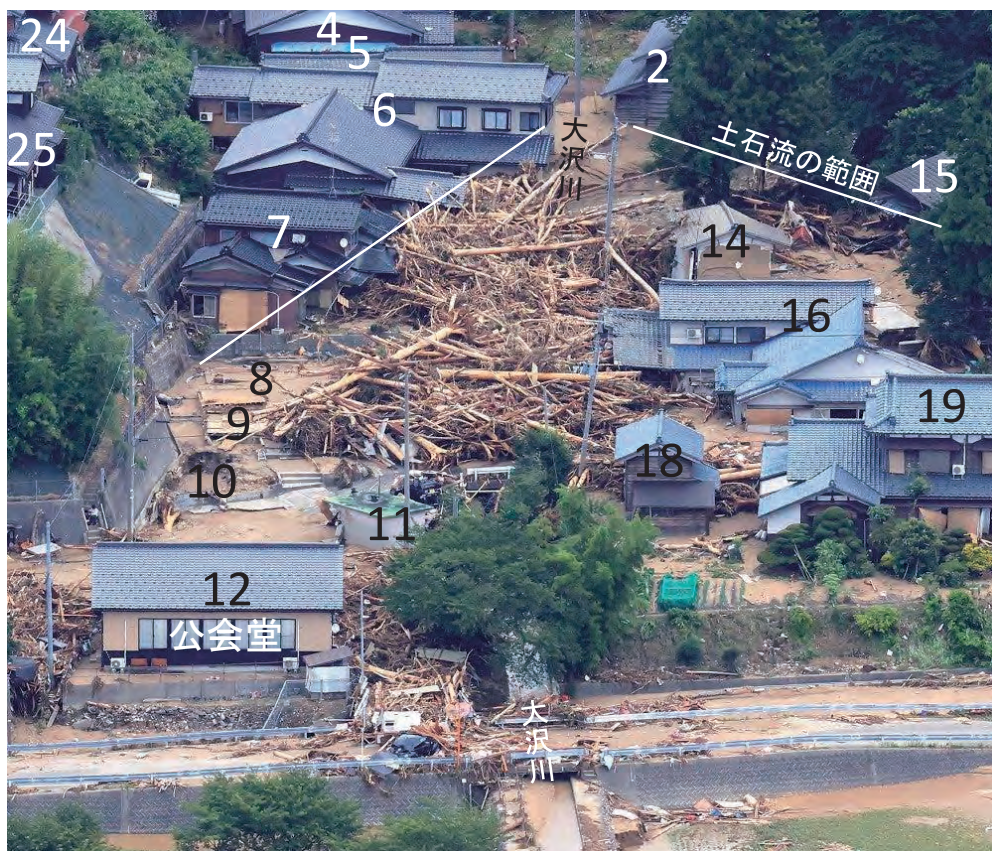
空中写真3 土石流が発生した小岩内地区の大沢集落における被害状況（読売新聞，2022）（8月5日9時撮影）（図中の数字は建物で空中写真2，図13，写真1と一致）

空中写真3には読売新聞が撮影(5日9時31分)した土石流が流れ込んだ小岩内地区の大沢集落に

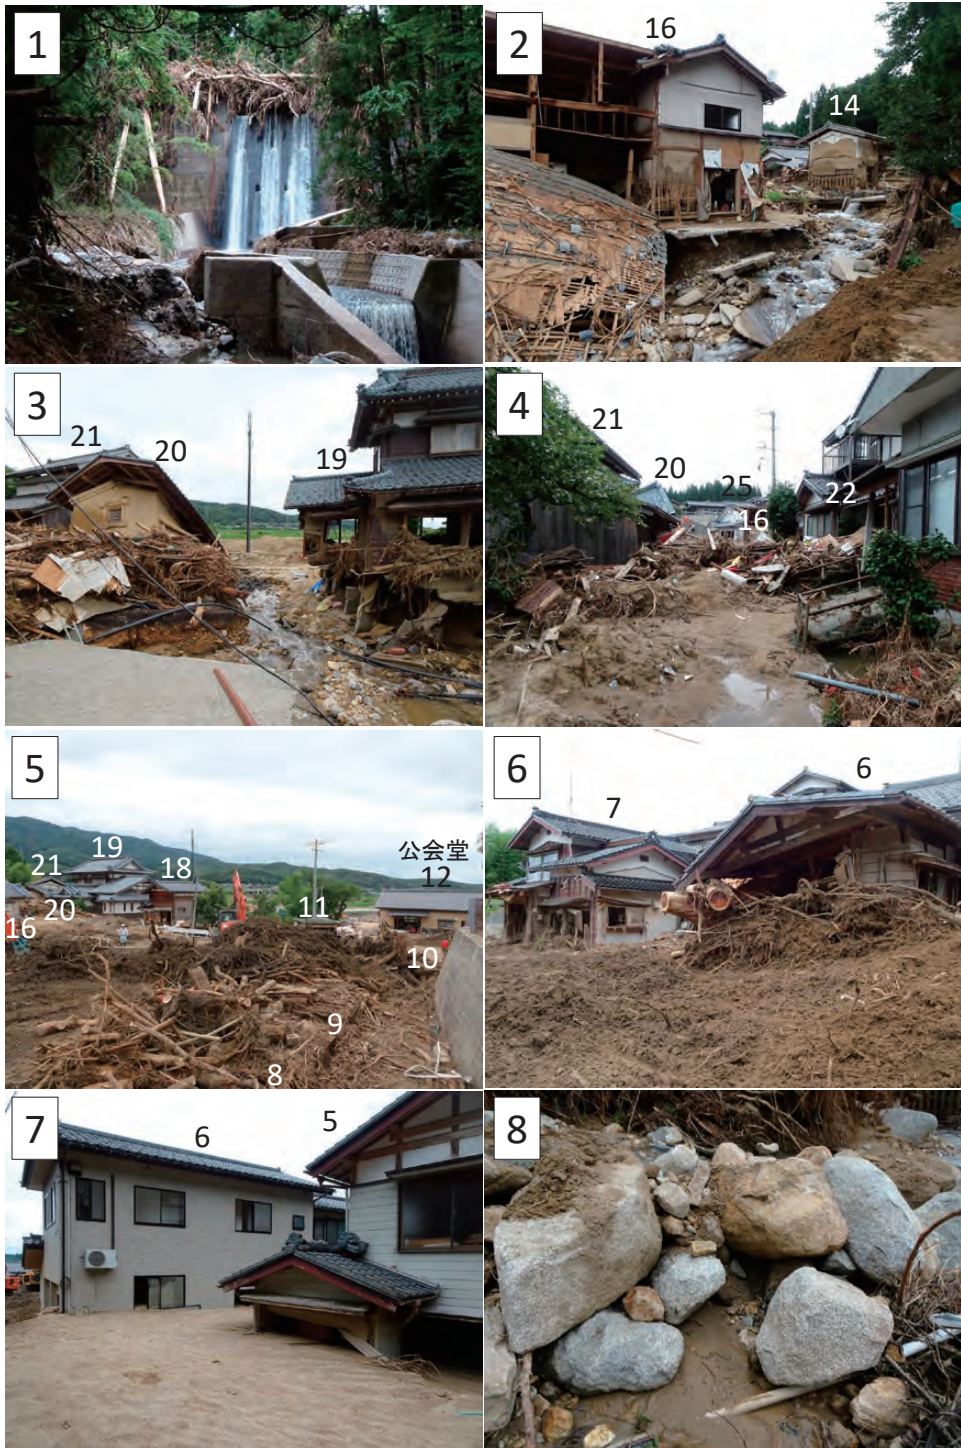
写真1 小岩内地区の大沢集落における被害状況 (2022年8月17日撮影, 図中の数字は図13, 空中写真2・3と一致)

おける被災状況(読売新聞, 2022), 写真1には筆者らが撮影した小岩内大沢集落の被害状況(2022年8月17日撮影, 図中の数字は空中写真2・3, 図13と一致)を示した。上流に設置された砂防堰堤(写真1①)では上流から流れ下った大量の流木を捕捉しているが, 捕捉しきれずに堰堤を乗り越えた流木を含む土石流が2(倉庫)の上流に位置する1(倉庫)付近の扇頂から集落内に流れ出している。ただし, 扇状地の両側には標高差がある斜面を保護するために擁壁が設けられていることから, 土石流が拡散されずに流れ下り, 14の倉庫付近で左岸に分流し, 流木により住宅や土蔵等を倒壊や損壊(写真1②・③)させて, 下流の扇端から水田へと下るとともに, 道路沿いに土石流が流れ込んで住宅などに被害をもたらして

いる（写真1[4]）。土石流の本流は8～10の住宅や倉庫を直撃し，土台を残して建物全体を押し流して（写真1[5]），12の公会堂の前の空き地まで流出して止まっている。8～10より上流の住宅や倉庫（5・6・7）は土石流の直撃は免れたものの，大沢川上流に分布する風化花崗岩が崩壊して発生した大量の真砂土（マサ土）と一部は流木により，甚大な被害に見舞われている（写真1[6]・[7]）。扇状地内の大沢川付近には，最大で1m程度ではあるが花崗岩の巨岩が確認できる（写真1[8]）。図13に示した土砂災害警戒区域（イエローゾーン）内において，土石流による住宅等の被害が発生しているが，右岸ではやや標高が高く奥まった3・4の住宅等では被害がない反面，左岸では区域外の22や23にまで土石流の先端が到達して被害が生じている。

心部に位置する「神林方面隊 第2分団第7部 消防機械器具置場」(建物番号11)も土石流の直撃を受け、保管されていた機械器具は使用できない状況となっている。

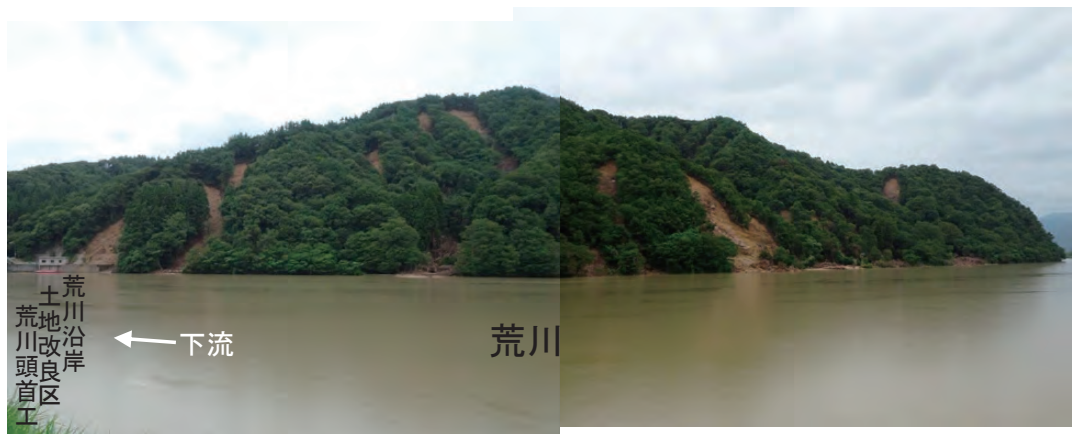
写真2 土石流が発生した村上市の小岩内地区 (2022年8月18日撮影)

の大沢集落の東に位置し、磐梯朝日大橋の東側の荒川右岸の山地における土砂災害の発生状況を示した(2022年8月18日撮影)。約10か所で大規模な急傾斜地の崩落や土石流が発生しており、荒川まで土砂や流木が到達している。対岸に位置する

荒川左岸の花立・貝附の両地区でも同様な被害が発生しており、土砂や流木が国道113号やJR米坂線を超えて荒川に到達している。なお、国道113号は土砂が撤去されて6日17時に通行止めが解除されたが、村上市の坂道十文字交差点と関川村の国道290号高田橋入口交差点の間は19時から6時の夜間は通行止めで、6時～19時も片側交互通行が実施されていた。

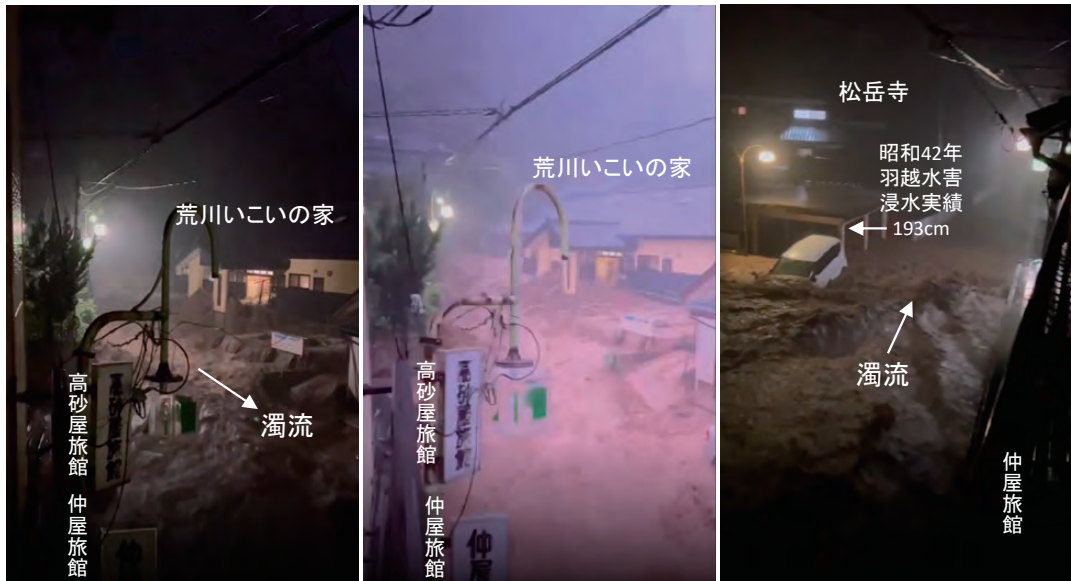
写真3 湯沢温泉の道路を流れ下る濁流（仲屋旅館提供，2022年8月4日撮影）

図7で前掲した下関・上関での集中豪雨により、湯沢温泉街の道路を濁流が流れ下っており、住民が撮影した動画(仲屋旅館提供)の一部を写真3に示した。また、写真4には湯沢温泉街の被災状況(左: 8月4日撮影(関川村提供)、右: 2022年8月17日筆者ら撮影)、写真5には湯蔵川左岸の急傾斜地の崩落と風化花崗岩の状況(2022年8月17日撮影)を示した。荒川支流の湯蔵川左岸の崩落した急傾斜地には花崗岩の露頭が現れており、風化した花崗岩が今回の集中豪雨により崩落し、湯蔵川上流からの濁流や流木(木の根部を含む)とともに湯沢温泉街に土砂や1 mを超える花崗岩が温泉街に流れ込んだ。現地において被災された住民へのヒアリング調査では、「鉄砲水が温泉街を流れ下り、建物は壊れるのではないかとの恐怖を感じた」と述べており、写真3や写真4(左)で災害当時の状況を知ることができる。道路脇には昭和42(1967)年の羽越水害の実績浸水深が地面から高さ193 cmに示されており、道路を挟ん

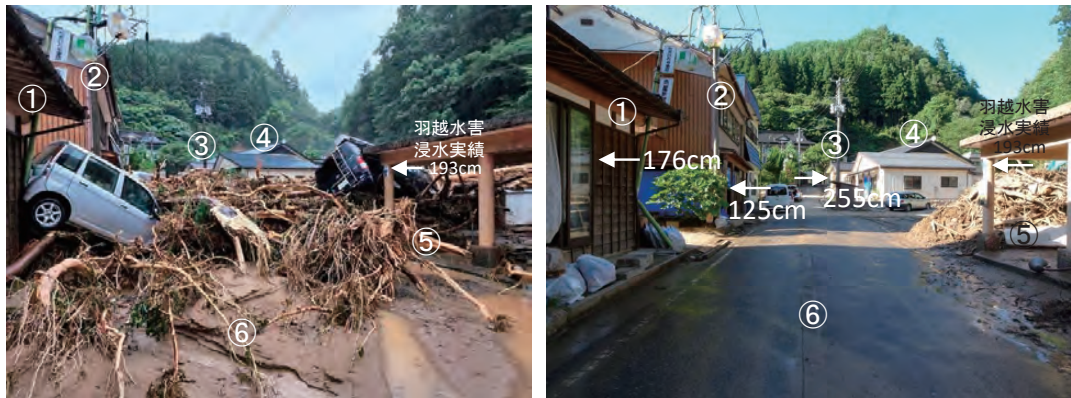
写真4 湯沢温泉の被災状況（左：8月4日（関川村提供），右：2022年8月17日撮影，左右の①～⑥は一致）

だ向かいの数軒の旅館では現地調査で150 cm 前後の浸水に見舞われていることから、羽越水害をやや下回る深さであったものと推察される。しかし、写真6に示した温泉街の右手奥に位置する村上市が運営する福祉施設「荒川いこいの家」では、建物裏手から流木を含む濁流が流入したため、温泉通りの地盤から高さ115 cm に建てられているものの、館内は140 cm の浸水被害に見舞われており、調査時点では休館となっている(村上市, 2022)。

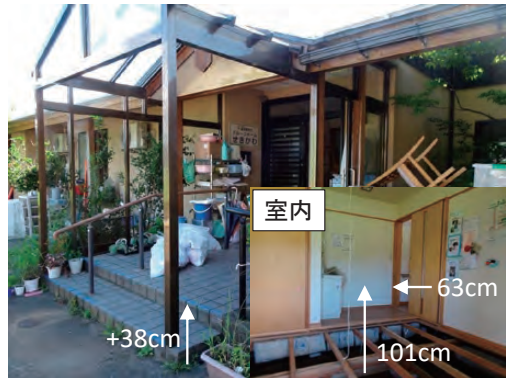
写真7 「グループホームせきかわ」における浸水被害(2022年8月17日撮影)

た荒川水位の推移を示した。関川村の中心の温泉橋左岸に位置する上関水位観測所では、3日夜遅くから翌4日未明にかけての集中豪雨に伴い水位が上昇しているが、避難判断値の6.60 m には達することはなく、外水氾濫が生じることはなかった。しかし、温泉橋右岸の水田が広がる低平地では、前掲した湯沢温泉街を流れる湯蔵川からの濁流が流れ下り、一帯では浸水被害が発生している。ここには平屋建ての高齢者施設の「グループホームせきかわ」(入所者9人)が立地しており、写真7に示したように床上63 cm の浸水被害(地盤高101 cm)に見舞われている。隣接する3階建ての

「ケアハウスせきかわ」でも室内は約60 cmの浸水被害が生じており，筆者らが行った施設長へのヒアリング調査では，「グループホームせきかわ」から避難した入所者も含めた35人を2階へ移動させるのに，浸水による停電でエレベータが停止したため，車椅子を利用した入所者の移動が大変であったと述べている。浸水被害後に別の施設に移動した入所者の復帰を目指して，8月17日現在は浸水した施設や電気・水道・ガスのライフラインの復旧工事を進められていた。これ以外にも，荒

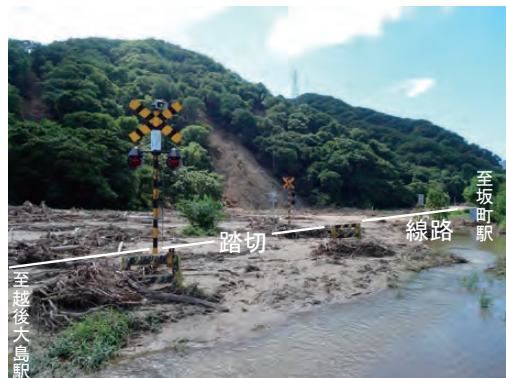
写真8 急傾斜地の崩落によるJR米坂線(坂町-越後大島間)の成沢踏切の被災状況(2022年8月17日撮影)

JR米坂線は各地で路盤の流失や土砂の流入が生じており、山形県内の羽前椿駅-手ノ子駅間では小白川橋梁の崩落も発生し、復旧の目途は立っていない。関川村下土沢の坂町駅-越後大島駅間では、写真8に示したように急傾斜地の崩落により成沢踏切一带に土砂が堆積して線路が埋没した状況となっている。これ以外にも、同駅間では路盤の崩壊等が発生して今泉駅-坂町駅間

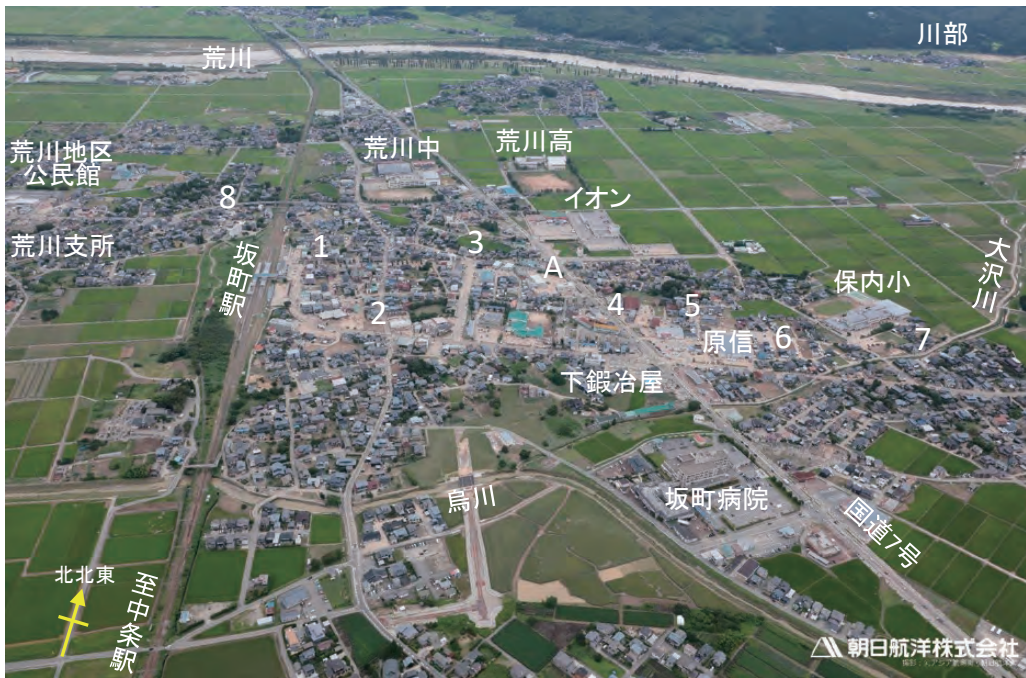
空中写真4 村上市下鍛冶屋周辺における浸水被害の状況 (朝日航洋株式会社提供, 2022) (1~8は写真9 [1]~[8]と一致, Aは羽越河川国道事務所)

空中写真4には、朝日航洋株式会社が撮影した村上市下鍛冶屋周辺における浸水被害の状況を示した（朝日航洋株式会社，2022）。浸水エリアは、ほぼJR坂町駅から国道7号を超えて保内小学校にまで及んでおり、被害の幅は最大で新潟県立坂町病院付近とイオン荒川アコス店付近の間となっている。空中写真5には朝日新聞が撮影（8月4日9時34分）したJR坂町駅付近の浸水状況を示した（朝日新聞，2022）。坂町駅構内の線路が冠水しており、駅前の南東側の街区一帯が集中豪雨と大沢川からの濁流により雨水が滞留して浸水被害が発生している。

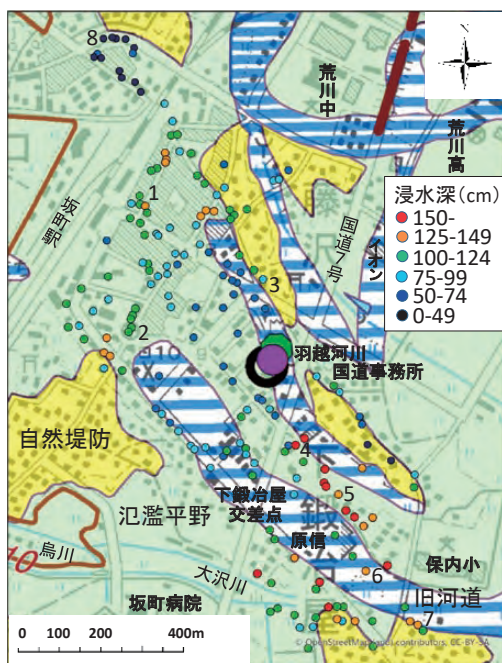
図19 治水地形分類図（国土地理院の「地理院地図」より転載）および筆者らの現地調査により得られたJR坂町駅周辺の浸水深（cm）（1～8は写真9①～⑧と一致）

らは浸水被害の現地調査を8月17日と20日の2日間にわたり実施した。図19には、治水地形分類図(国土地理院の「地理院地図」より転載)に筆者らの現地調査により得られたJR坂町駅周辺の浸水深(地盤(道路面)から浸水痕跡までの高さ, cm)をプロットした図、空中写真6には1965年の空中写真(国土地理院の「地理院地図」より転載)に治水地形分類図の自然堤防の輪郭を加筆して示した。なお、写真9の①~⑧の番号は空中写真4・5・6、図19に記した番号と一致している。坂町駅前付近では浸水深が100 cm前後であるが、駅の南側や東側の自然堤防沿いは100 cm以下の浸水深となっており、標高がやや高い自然堤防に立地した建物では浸水被害が認められないか、被害があっても浸水深は比較的浅い状況に止まっている。JR羽越本線は1914(大正3)年に中条駅-村上駅間が延伸開業し、坂町駅が開設されており、開業前は羽越本線の東には並行して走る旧道沿いの浸水リスクの低い自然堤防に住宅が立地していた。しかし、坂町駅の開業により、南北の自然堤防に挟まれた水害リスクが高い駅前の氾濫平野は、高い利便性を有していることから、空中写真6の1965年の空中写真でも明らかのように、徐々に開発が進んでいることが伺える。近年では、空中写真4でも明らかのように、住宅や商業施設の建設にともなう市街化がさらに南東の国道7号を超えて低平地の旧河道跡にも及んでおり、比高の低い所で150 cmを超える浸水深が確認されている。

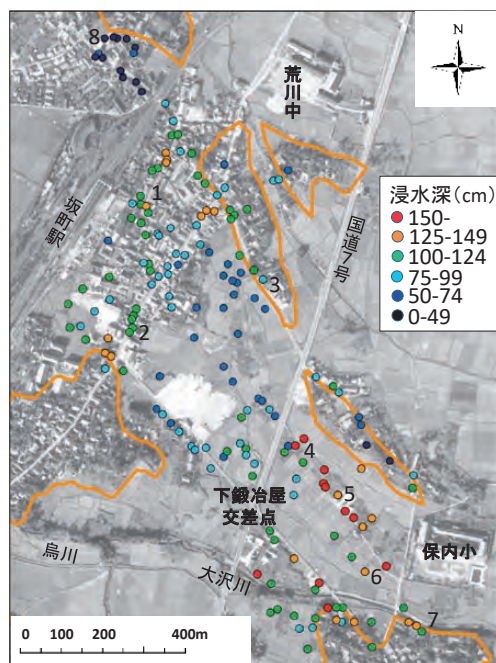
空中写真6 1965年の空中写真（国土地理院の「地理院地図」より転載）および筆者らの現地調査により得られたJR坂町駅周辺の浸水深（cm，自然堤防の輪郭は筆者が転記）（1～8は写真9①～⑧と一致）（茶色の実線は自然堤防の輪郭）

以上のように、JR坂町駅南東側に広がる市街地は、当初は浸水リスクの低い旧道沿いの自然堤防に住宅が立地していたが、1914年の鉄道開通後は氾濫平野ではあるが利便性を有する駅前一帯が徐々に開発され、商店や住宅等が建設されたことで、浸水被害が拡大したことが示唆された。

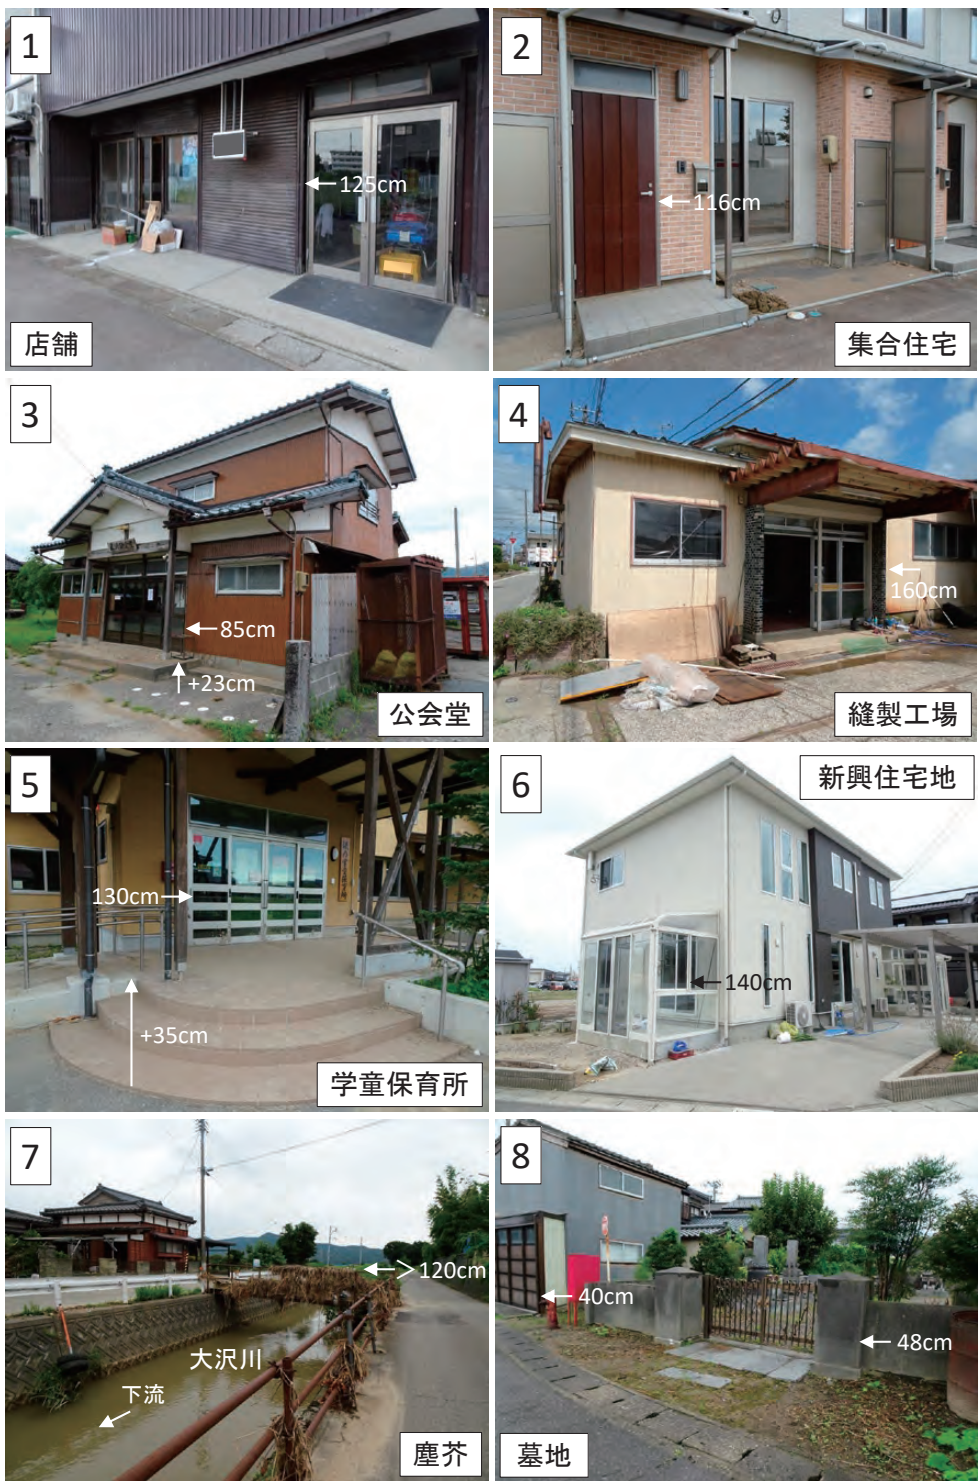
写真9 JR坂町駅付近における現地調査による浸水深 (cm) の状況 (2022年8月17日・20日撮影)

写真9には、JR坂町駅付近における現地調査による浸水深(cm)の状況を示した(2022年8月17日・20日撮影)。写真9①はJR坂町駅に近い商店における浸水被害を示しており、外壁やガラス扉に125 cmの浸水深が確認でき、隣の建物の同様な浸水に見舞われている。写真9②は坂町郵便局近くの平屋建ての集合住宅における浸水被害を示しており、玄関ドアに116 cmの浸水痕跡が認められる。写真9③は藤沢公会堂における浸水被害を示しており、玄関に23 cmの段差があるものの85 cmの高さに浸水痕跡が確認できる。

写真9④は下鍛冶屋交差点に近い縫製工場における浸水被害を示しており、入り口付近に

160 cmの浸水深が確認できる。筆者らのヒアリング調査から、工場内に設置された工業用電動マシンや原材料の布地なども浸水し、甚大な被害を受けている。この一帯は標高が周辺より低いため、内水が滞留しやすい地形を呈しており、最高で168 cmの浸水深が認められている。写真9⑤は保内学童保育所(2016年竣工)における浸水被害を示しており、基礎を35 cm高くして建屋が建設されているものの、玄関のガラス扉に130 cmの浸水深が確認できる。この付近は、水田を転用して商業店舗やドラッグストアの開業、新興住宅地の開発が進んでおり、写真9⑥の新築住宅では140 cmの高さに浸水痕跡が確認でき、街区内の約30戸の住宅も同様の被害に見舞われている。

写真9⑦は保内小学校の南側を東から西に流れる大沢川に架かる橋の状況で、欄干の高さ120 cmに塵芥が付着している。この地点から上流は水田、さらに東には南北に丘陵が連なっており、このエリアに降った豪雨が集水されて大沢川を流れ下り、浸水被害が拡大したのではないかと、ヒアリング調査において地元の住民は証言している。保内小学校でも体育館や校舎1階に濁流が流れ込み、2人の児童宅で半壊、69人の家庭で床上浸水の被害に見舞われている(保内小学校, 2022)。JR坂町駅の北西側の街区は、写真9⑧に示したように30~50 cmと比較的浸水深が低い被害に止まっており、浸水エリアも調査範囲とその周辺に限定されている。なお、JR坂町駅周辺における浸水面積は約40 haに上るものと推定される。
