令和元年東日本台風による世田谷区・大田区の浸水被害に関する分析 —防犯ビデオによる浸水位・流向流速の変化—

伊藤和也¹・三上貴仁²・田中剛¹・末政直晃¹

Analysis of Inundation Damage in Setagaya and Ota Wards by 2019 Typhoon Hagibis: Flood Flow Velocity, Direction and Inundation Depth Estimation Method Using Security Video

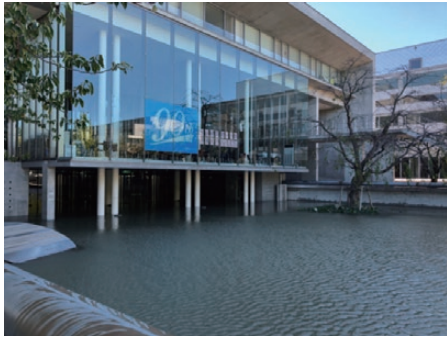
(a) SAKURA センター

著者らの所属する東京都市大学(世田谷キャンパス)も約3万トンの水がキャンパスに流れ込み、複数の建物で1階床上まで浸水するとともに、地下階を有する棟のドライエリアに流れ込み、図書館地下階書庫、地下教室、地下階の研究設備の一部に加えて地下階に設置されていた受電設備が被害を受けた¹⁰⁾。当該地区は風致地区に指定されており、建築物の高さは15m以下とする制限があった。そのため、研究・教育の空間を確保するために多くの棟が地下階を有しているが、その多くが浸水被害を受けた(写真1)。

浸水状況 (10/13撮影)

なお、当該地域の住民へのアンケート調査^{7,8)}では、大学に防災拠点として期待することとして、「避難場所の提供」が最も多く、次いで「ボランティアの派遣」、「技術情報の提供」となっている。さらに実際の避難では避難場所が混雑していたため、車中泊した例も挙げられている。東京都市大学では、浸水被害当時、キャンパス再整備事業の計画段階であったが、被害後に、1階の地盤面を丸子川の想定最大規模降雨の浸水予想区域図(令和元年6月想定最大規模降雨に改定)²⁷⁾から大学周辺の浸水位の地盤高である TP 11.0 m に嵩上げた建築計画に変更して建設を再開した。今後、地域社会との交流面に加えて地域の避難先の1つとしての機能を含んだ防災面における拠点機能の強化に取り組んでいく予定である。

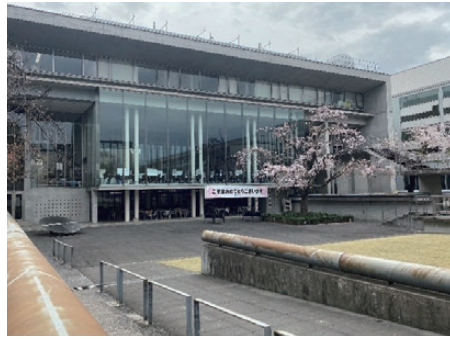
復旧後

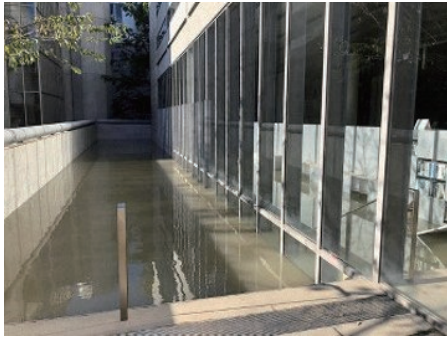
(b) 図書館

地下浸水状況

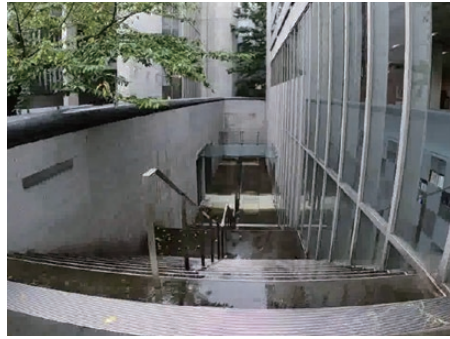
復旧後 (左の線が当時の水位線)

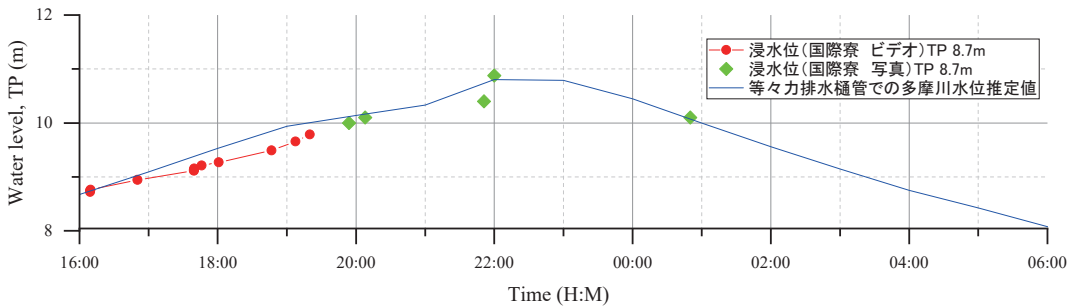
(b) 東京都市大学国際寮付近の浸水位と等々力排水樋管での多摩川水位推定値

して、基準点の標高に浸水深を加えて浸水位 (TP) としたものである。なお、災害発生当日は世田谷区玉堤地区では停電が発生したため国際寮前の防犯カメラ映像は19:20以降欠測している。しかし、国際寮の寮生や海外からサバティカルでショートステイしていた客員教授¹¹⁾が撮影した写真等からそれ以降の浸水位を特定している。図2を見ると玉川排水樋管を全閉する19:30前から国際寮前では浸水が始まっている。これは、国際寮付近がこ

の周辺では最も標高が低い窪地であるため道路上の雨水が集水されていることに加えて等々力排水樋門につながる等々力雨水幹線の上の人孔のうち、国際寮に近い箇所が標高 TP 8.5 m と低くなっているため、多摩川の河川水位が TP 8.5 m を超えた16:00くらいから逆流してきたものと考えられる。その後の浸水位は等々力排水樋管での多摩川水位推定値と整合しており多摩川水位が低下すると浸水位も低下している。これは、国際寮周辺が

窪地状となっているためだと考えられる。一方、コンビニ前にも等々力雨水幹線上の人孔があるが、TP 9.5m程度と標高が比較的高かったため、18:00以降から浸水が始まった。

- 1) 浸水位の時間変化については、国際寮前では当日全開だった等々力排水樋管での多摩川水位推定値と連動する傾向がみられた。これは、国際寮付近が周辺と比べて地形的に低い窪地⁵⁾であることが一因として考えられる。
- 2) コンビニ前の浸水位の時間変化については、流れ出た水が滞留せずに田園調布側に流下するために、浸水位は高くならなかった。
- 3) コンビニ前の流向・流速は漂流物があれば計測することが可能であった。また、その流速は最大で2.35 m/s程度であり、等流と仮定する Manning 式よりも速かった。
- 4) 等々力排水樋管での多摩川水位推定値が当該箇所の浸水位と水位差が逆転してから1時間後に水の流れが逆流した。

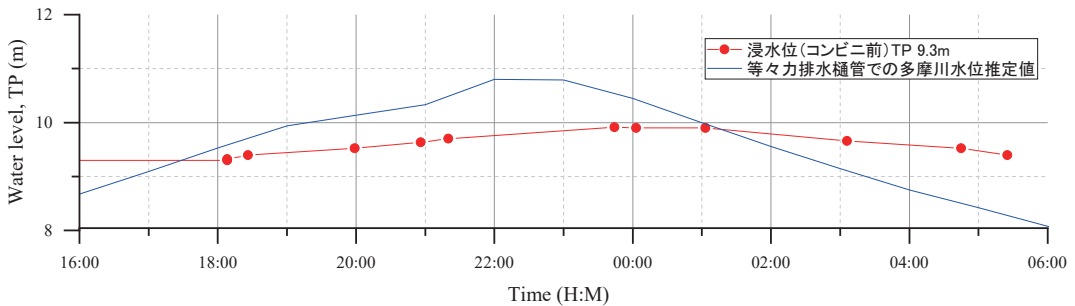
(c) コンビニ前付近の浸水位と等々力排水樋管での多摩川水位推定値

谷沢川は17:30頃から越水がはじまり、19:30には玉川排水樋管が全閉となり、谷沢川からあふれた水は東京都市大学のA地区B地区を挟む道路

特に速度が速くなる時間帯としては10/12 20:00～10/13 1:00であり、多摩川水位が上昇している時間帯と一致する。その後、10/13 2:00には、浮遊物は田園調布側から谷沢川側に移動しており、10/12と逆方向に移動している。合成速度は10/13 2時～3時に約0.5 m/sであるが、4時台になると0.1 m/s程度となった。また、水も引いており、等々力排水樋管での多摩川水位推定値とコンビニ前の浸水位の関係(図2(c)、図5)では10/13 1時くらいに水位差が逆転している。田園調布側から谷沢川側に水が流れ始めたのは10/13 2時くらいからであり、等々力排水樋管が全開だったため、水位差によって多摩川に排水されたことが一因として考えられる。

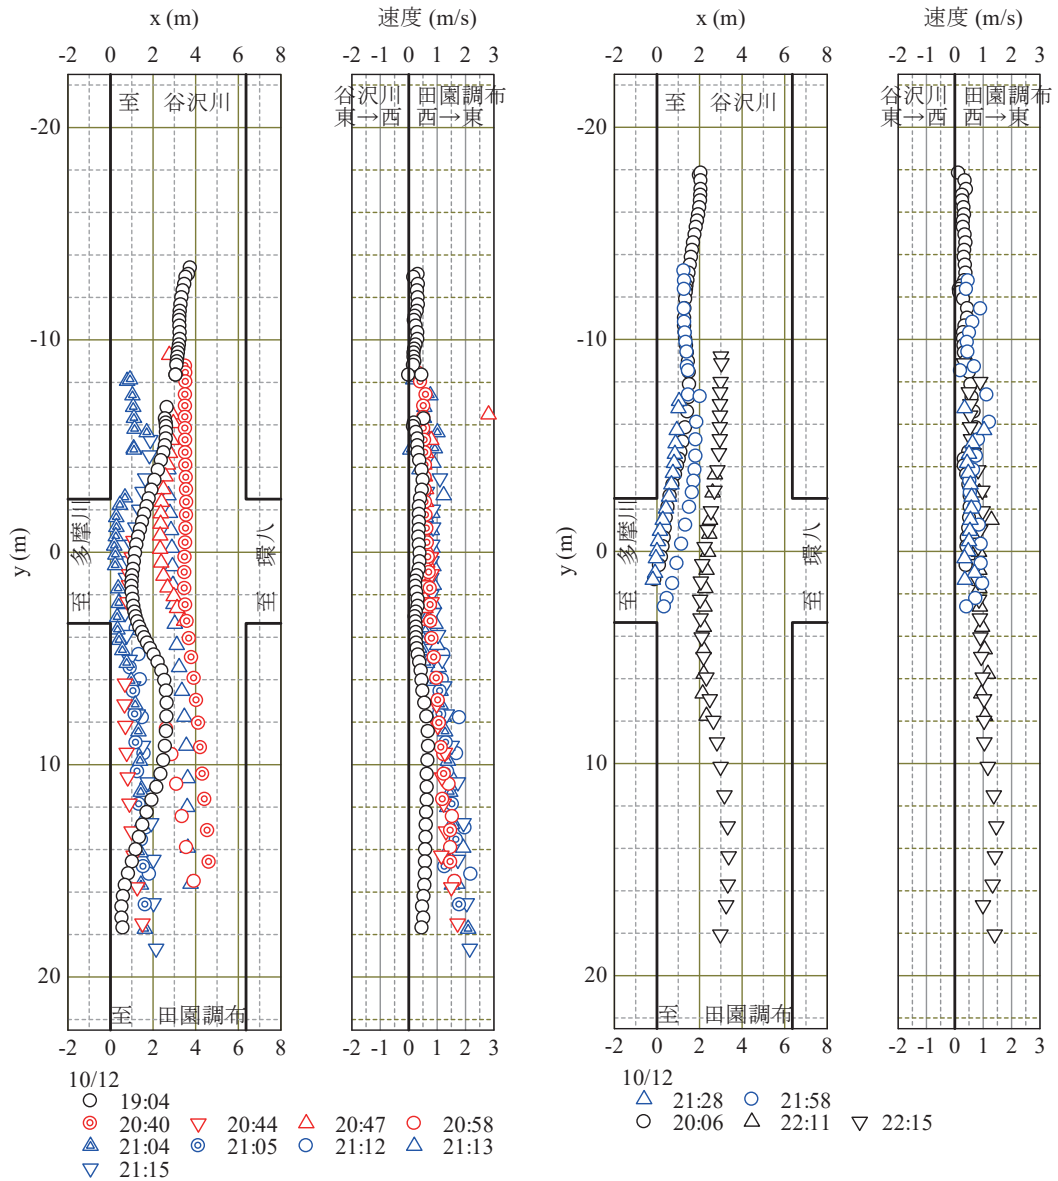
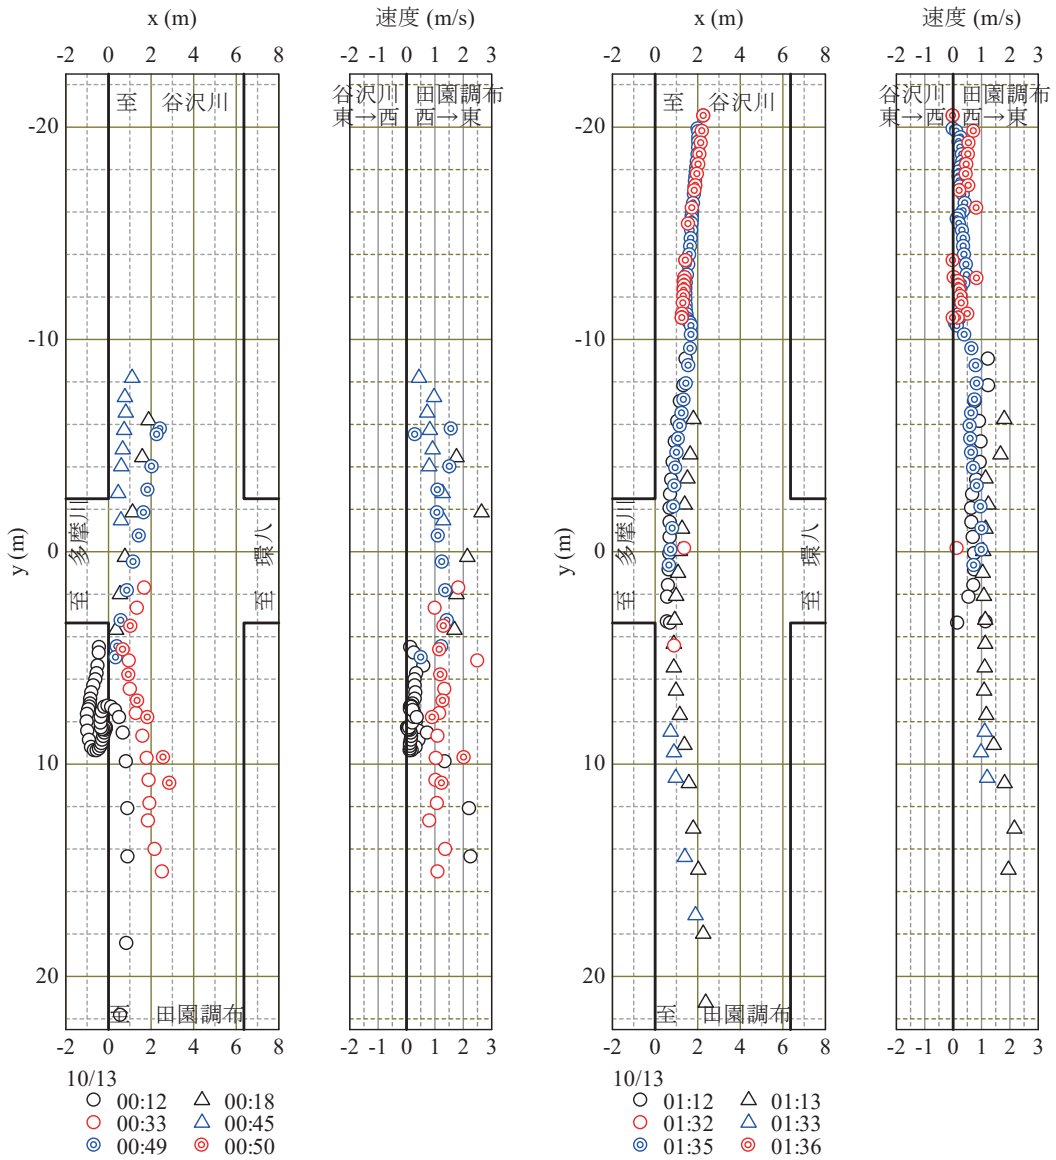
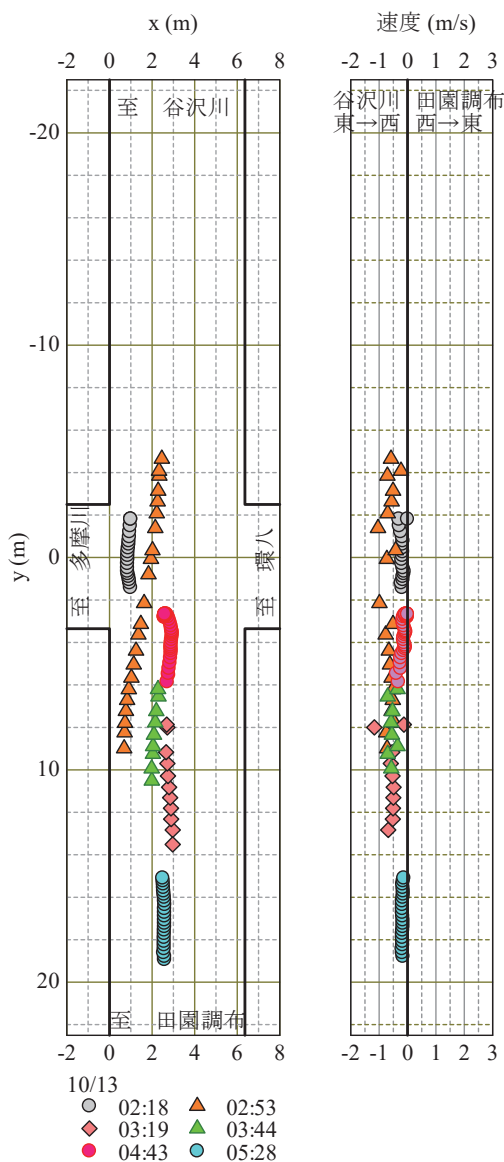
図3 ビデオ映像からの画像解析結果 (左：軌跡, 右：y座標と合成速度の関係) (1)

ため、合成速度は谷沢川(西側)から田園調布(東側)へ流下する方向を「正」と考えても問題はない。図3の凡例については、白抜きを谷沢川から田園調布へ、色塗りを田園調布から谷沢川へ流れていることを示している。また、図4は計測箇所周辺での標高と傾斜勾配の関係を、図5には浸水位(図2(c))に画像解析から得られた平均速度と Manning式にて得られる速度を追加したものをそれぞれ示す。当該箇所は約1/1000の勾配で緩やかに谷沢川方面から田園調布へ下っている場所である。まず、10/12 19:04に最初の浮遊物が谷沢川方面から田園調布方面に流れている。10/12に計測した軌跡の多くで交差点にて一旦多摩川側に流れる傾向がみられる。環八側と多摩川側では多摩川側の標高が低く、加えて環八側の坂上から流下してくる水もあり、水の流れとしては多摩川側と田園調布側への流れがあるものと言える。10/12の間の合成速度の多くは交差点までは約0.5 m/sであるが交差点を過ぎると速度が加速的に増加して最大2.35 m/s程度まで速くなる。

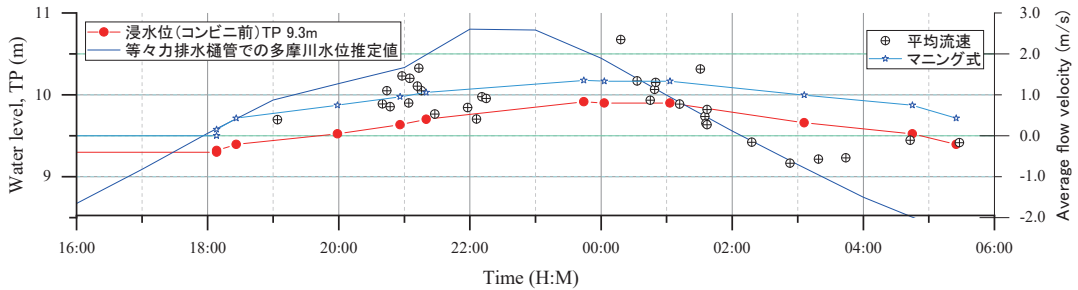
図5 浸水位と平均速度の時間変化

ここで、浸水時の流れを1/1000勾配の開水路を流れる等流とみなして Manning式で計算した結果を図5にプロットしている。ここで、道路幅員6.3 m、勾配1/1000の幾何学情報に加えて道路の粗度係数は浸水解析²⁰⁾に用いられる値のうち最もスムーズに流れる値(0.015)として、各時間の浸

水深をパラメーターとしたところ、最大でも1.35 m/s程度であった。10/13 2:00以降は等々力排水樋門全開が影響して田園調布側から谷沢川側に水が流れ出しているため、それ以降については議論出来ないと思われるが、それ以前の速度については画像解析結果では最大2.35 m/sであり、計算値よりも大きいものが散見される。速度が大きくなった要因としては、強風により特に表面で流速が大きくなった事などが考えられる。しかし、局所的かつ瞬間的ではあるが、等流状態を仮定した流れより速くなること、直線状の同じ道路上でも流れが一樣ではないことが分かった。
