令和5年6月2日に発生した愛知県豊橋市における中小河川の氾濫について

The Field Survey of Flooding of Yagyu and Umeda Rivers in Toyohashi City, Aichi Prefecture, on June 2, 2023

Abstract

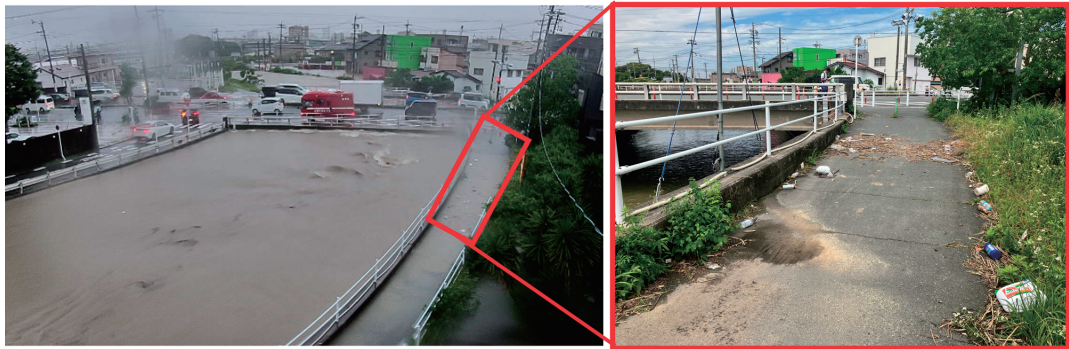
愛知県による水位観測によると(図5)³⁾、6月2日には2回の大きなピークが観測されており、1回目は8時、2回目は16時50分である。2回目のピーク時には、16時30分に水位が堤防高(4.10 m)を上回り、氾濫が発生し、その後最大水位4.62 mにまで達した(写真1左)。水位が堤防高を下回ったのは18時10分であり、約1.5時間越水が発生していたと推察される。6月3日に実施した現地調査の結果(図6)、植生の倒伏方向と周辺の漂流物分布より、越水箇所は観測所付近の境橋上流の2か所、境橋下流の1か所であったことが推察される(写真1右)。いずれも右岸側からの越水であった。水の痕跡高調査と地域住民への聞き取りの結果、浸水範囲は越水箇所を中心

写真1 柳生川のリアルタイムカメラ（花田観測所）による氾濫時刻付近のスナップショット（左）と現地調査開始時点の漂流物の散乱状況（右）

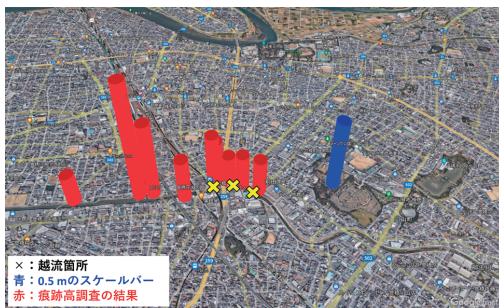
図6 柳生川における痕跡高調査の結果（青：0.5 mのスケールバー、×印：越水箇所）
Google Earthの背景画像に描画

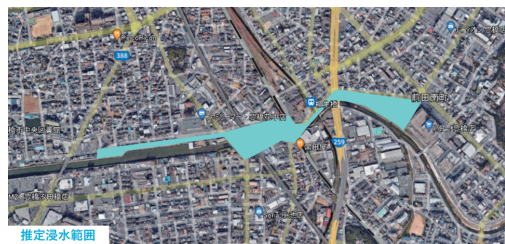
図7 柳生川における推定浸水範囲の結果（痕跡高調査、住民への聞き取りを元に描画）
Google Earthの背景画像に描画

とした約5.5 haであり（図7），最大浸水深は越水地点よりも500 mほど下流のドラッグストア駐車場で84 cmであった。このエリアは周辺よりも地盤高が低くなっており，大量の水が流れ込みやすい地形的特徴を有しているため，浸水深も大きくなったものと考えられる。越水箇所付近では住宅街を中心に20～30 cm程度の浸水深があったことを確認した（写真2）。

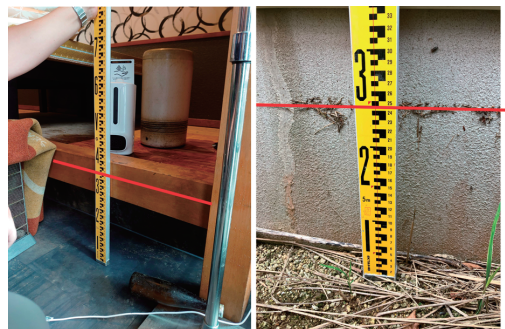
写真2 柳生川沿いの住宅敷地内における痕跡高調査の様子（水の到達点に赤線を追加）
（左）飲食店内の浸水痕跡高，（右）越水地点周辺の住宅における浸水痕跡高

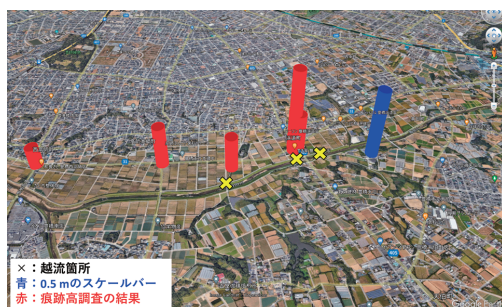
図8 梅田川における痕跡高調査の結果(青：0.5 mのスケールバー，×印：越流箇所) Google Earthの背景画像に描画

愛知県による水位観測によると(図5)³⁾，梅田川では計3回のピークが観測されており，内2回は柳生川と同じく朝と夕方であり，3回目は23時10分に観測された。3回目のピークは，大雨の中心部は隣接する豊川市付近であったが，南西から北東に向かう雨雲による降雨影響と考えられる。16時20分には4.52 mとなり，堤防高を超過し越水が発生した。最大水位は17時20分の4.70 mであり，堤防高を超過していた時間は計2.5時間である。6月3日から4日にかけて実施した現地調査の結果(図8)，植生の倒伏方向と周辺の漂流物分布より，越水箇所は観測所付近の御厩橋上流の1か所，御厩橋下流の2か所であったことが推

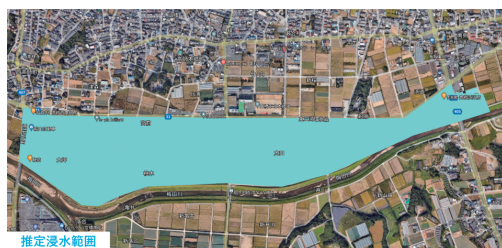
図9 梅田川における推定浸水範囲の結果(痕跡高調査，住民への聞き取りを元に描画) Google Earthの背景画像に描画

察される。水の痕跡高調査と地域住民への聞き取りの結果，浸水範囲は越水箇所を中心とした約50 haであり(図9)，最大浸水深は越水地点近くの自動車ディーラー敷地内で63 cmであった(写真3)。梅田川では，越水継続時間が柳生川よりも長いことで，より広範囲で浸水が確認された。浸水域は主に田畑として利用されており，人的な被害は確認されていないものの，商業施設の浸水や東三河環状線において多数の自動車の水没した(写真4)。水位のピークが夕方の帰宅ラッシュ時と重なったことも，水没車数の増加に影響していると考えられる。越水から近い地点では浸水深は約30 cmであり，最も遠い西高師南の交差点付近では15 cmであった。また梅田川沿いの道路では，越水により地盤が崩れ，通行止めとなる道路も発生した(写真5)。

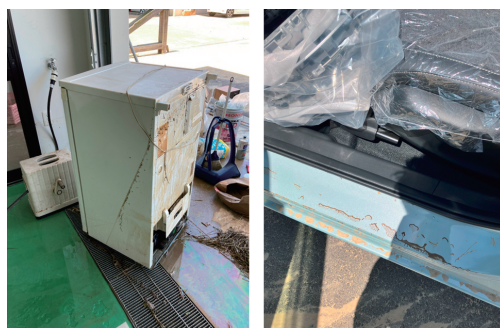
写真3 梅田川沿いの自動車ディーラー敷地内における浸水被害の様子(左)整備工場内で漂流した冷蔵庫，(右)納車直前で浸水被害に遭った新車の車内

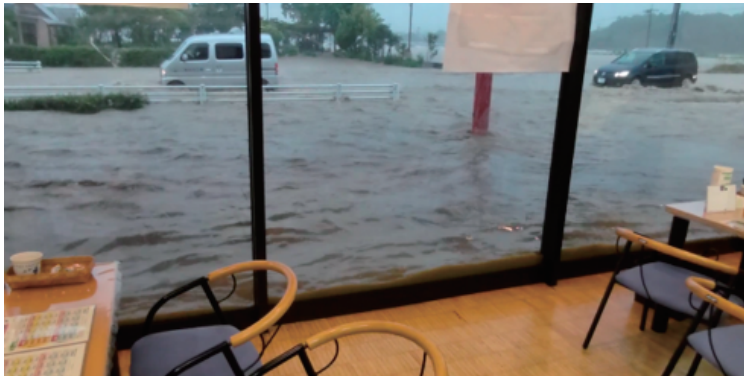
写真4 梅田川の氾濫直後に自動車ディーラーの店内から目の前の道路を撮影した写真（現地調査時に自動車ディーラー店長より提供）

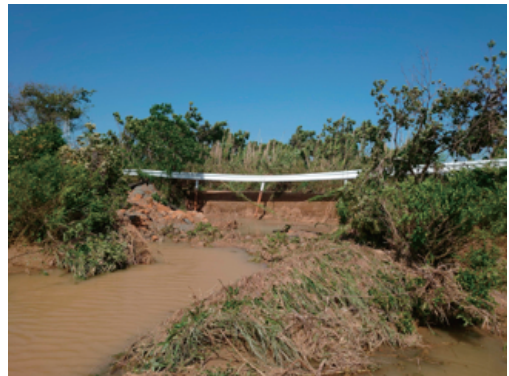
写真5 梅田川沿いの浸水により冠水・崩壊した道路周辺の様子

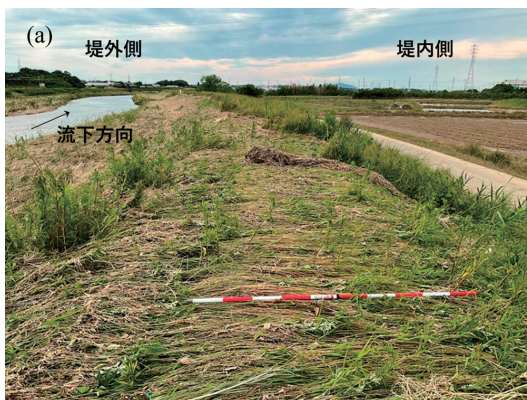
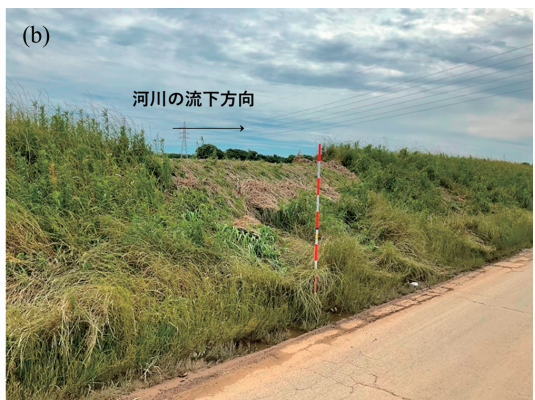
写真6は図7に示す越水箇所の写真である。堤防にはイネ科のセイバンモロコシ等が植生しており，写真に示す通り，植生が部分的に堤内側へ倒伏している様子が伺える。これらの痕跡から，植生が倒伏箇所でも越水が生じたものと判断される。越水が生じた箇所については，これまでの河川堤

防の越水被害調査でも指摘されているような河川が蛇行している箇所や橋梁の前後で発生している。

堤体の損傷状況を確認したが、大きな損傷は見られなかった。福島ら⁷⁾は2019年東日本台風により決壊した河川堤防の調査結果を踏まえ、越水による河川堤防の壊れ方について考察している。福島らの分析結果を踏まえ、今回、越水が発生したにも関わらず堤体に損傷が生じなかった理由を考察すると、まず、河川堤防に植生が生い茂っていることで摩擦速度が低減し、耐侵食力が高かったことが挙げられる。加えて、堤内側における堤防側近に道路舗装がされており、越水による裏法尻付近の侵食を防ぐことができたと考える。

写真6 梅田川の越水箇所における堤防状況
(a) 右岸側の堤防天端より流下方向を望む、(b) 右岸側の堤防の裏法尻付近の様子
