# 西日本豪雨における土砂災害の概要

2018年10月6日  
立命館大学理工学部  
里深好文

# 土砂災害関連被害の概要

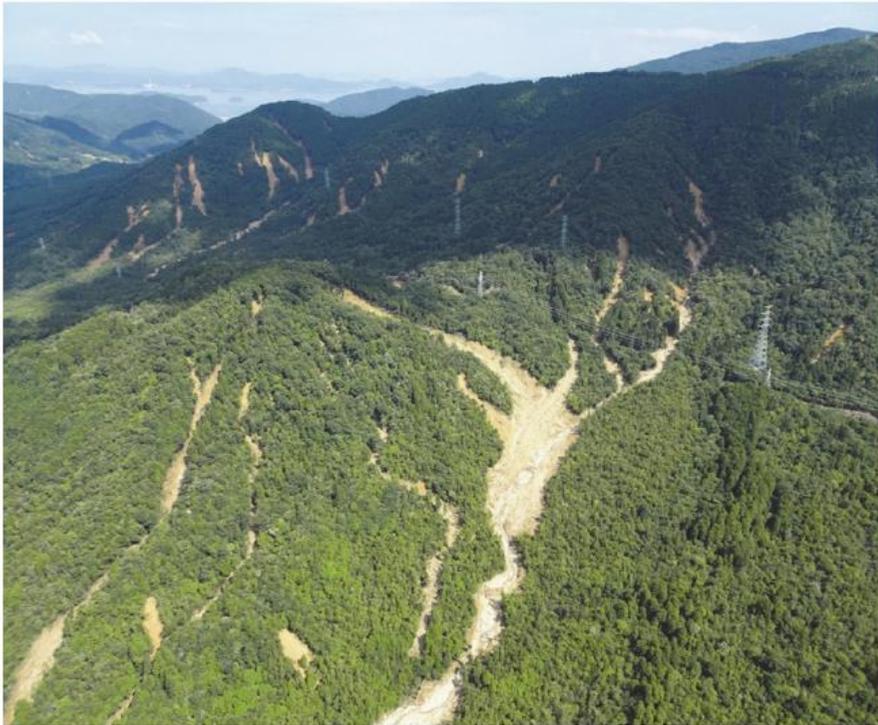
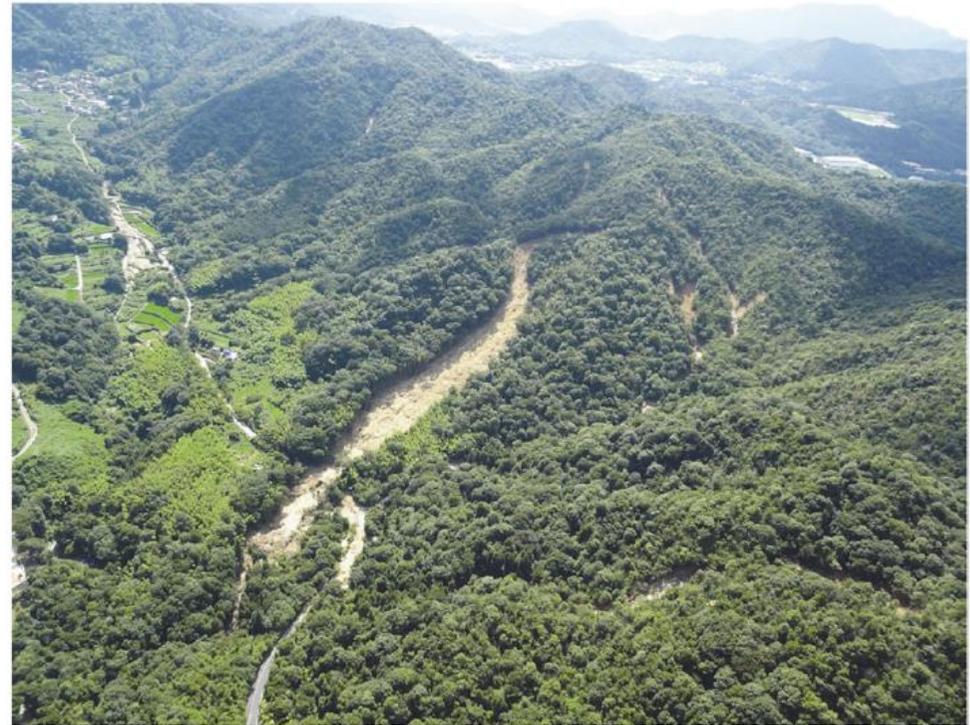
# 東広島市黒瀬町広島国際大学の近郊

- **緩やかな斜面**で多数の崩壊や土砂移動が発生崩壊地周辺の斜面勾配が非常に緩い（左写真では**15度以下**）
- 幅の広い土砂移動が多数認められる（左写真では**最大流下幅は約100m**）
- 源頭部が山頂や稜線付近に確認

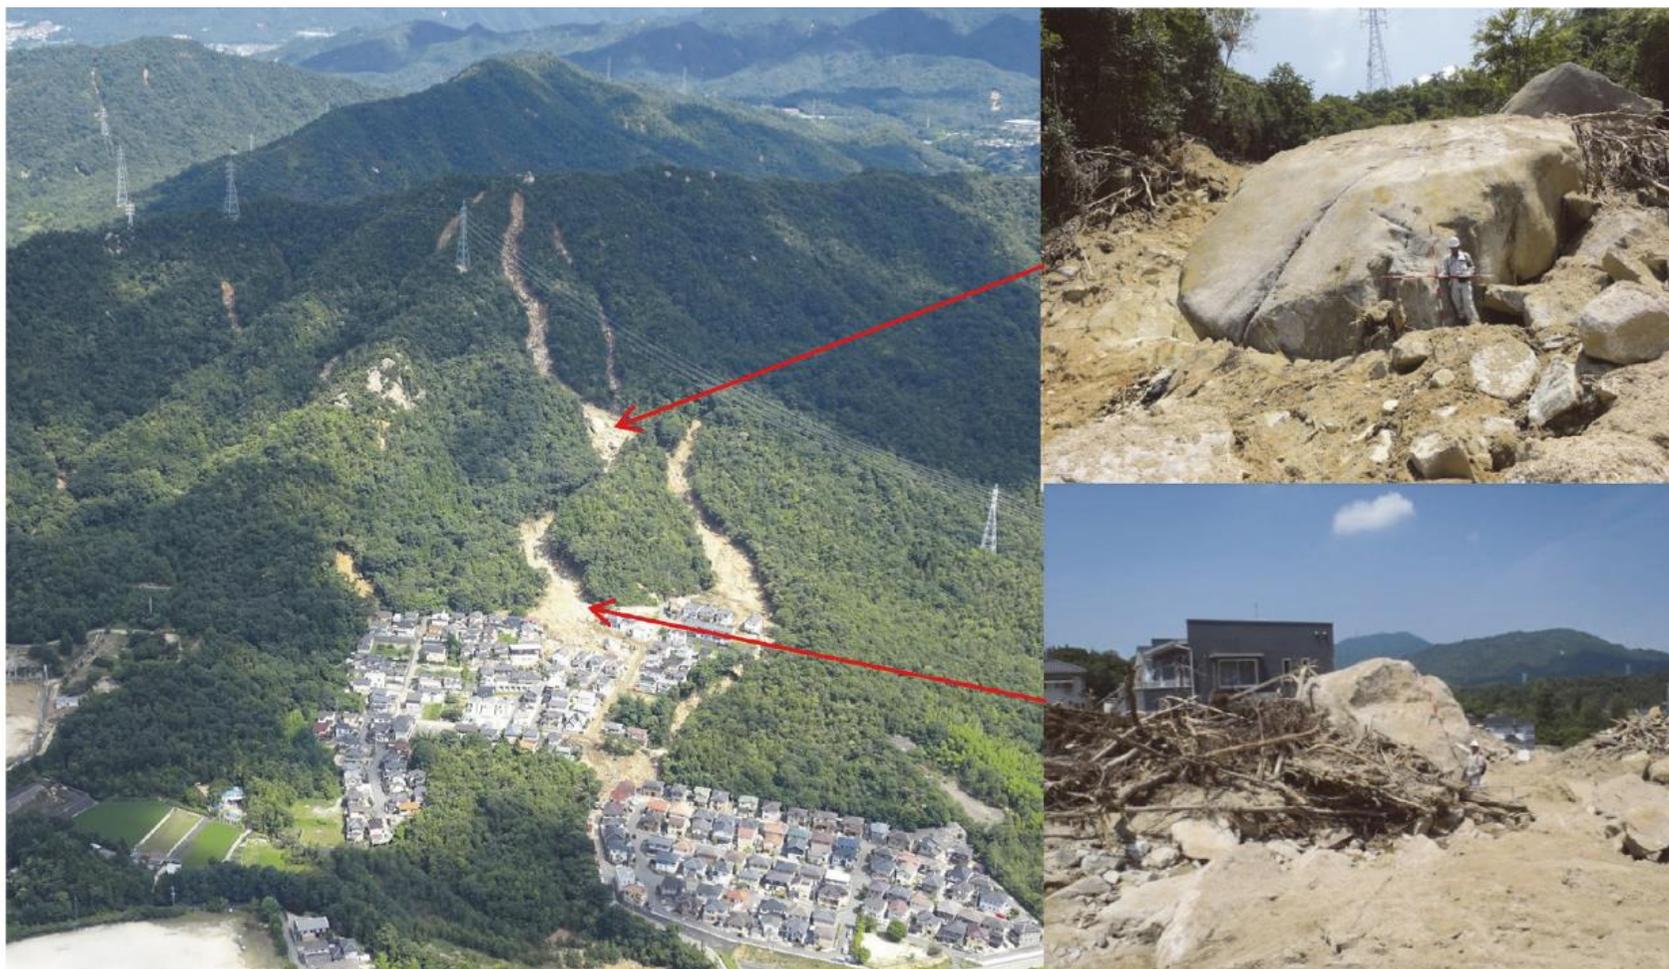
# 熊野町川角地区

- **巨石を含む土石流**により居住エリアが被災。付近には花崗岩類のコア・ストーンが尾根部や斜面に露出するように多数存在
- 崩壊により巨石を含む土砂移動現象になったと推測

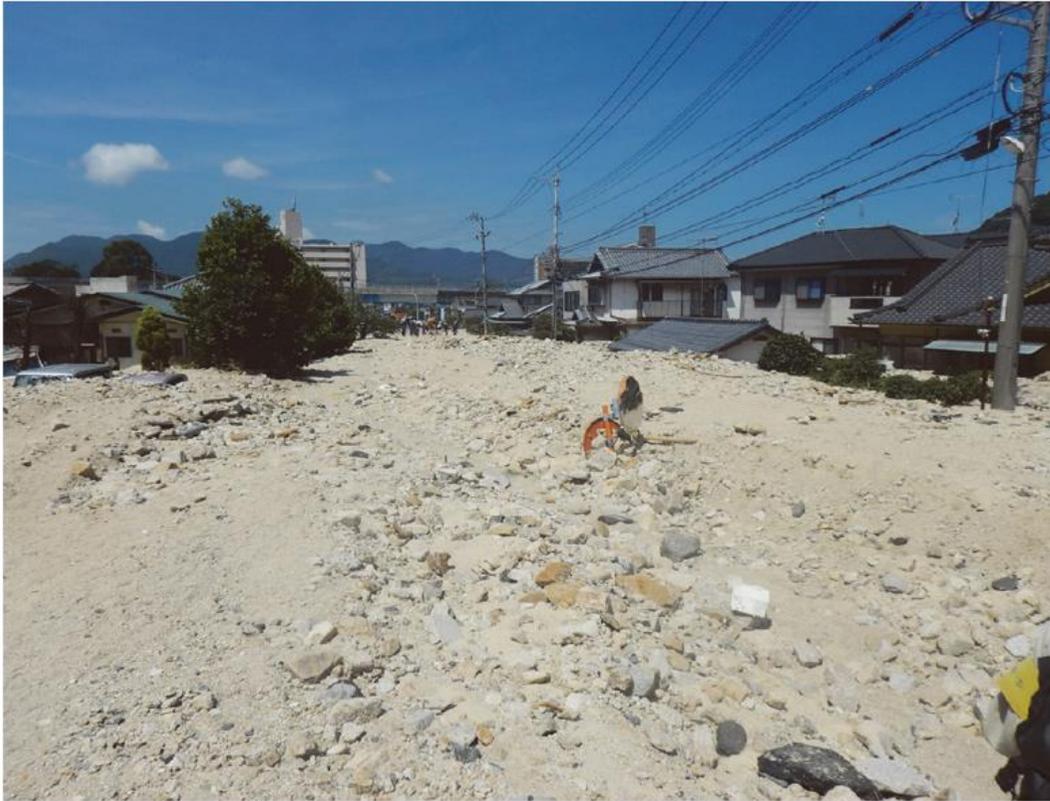
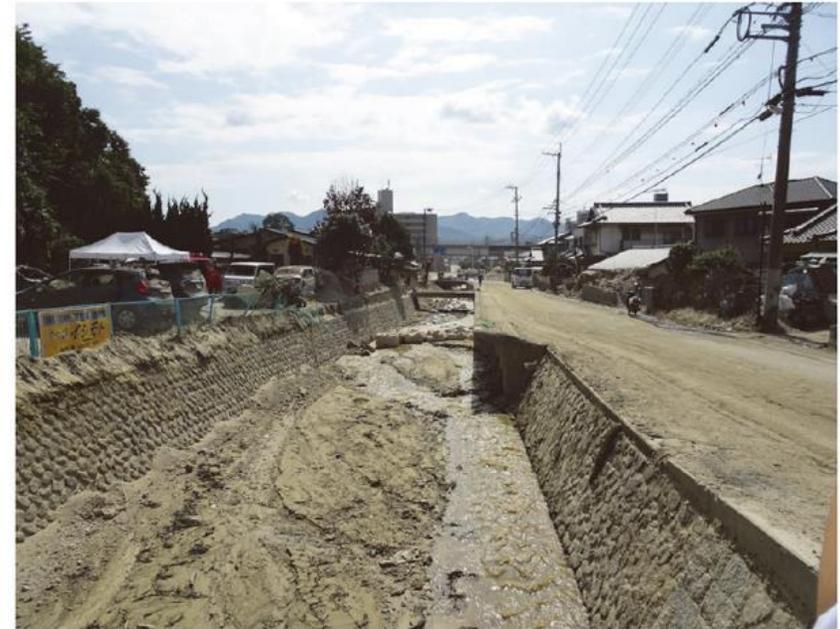
# 呉市天応地区

- この地区では累加雨量が非常に多く，長時間にわたり高濃度に土砂を含んだ洪水流が居住エリアに流入し，道路上のカーブミラーの鏡面近くまで約2m厚さで土砂が堆積

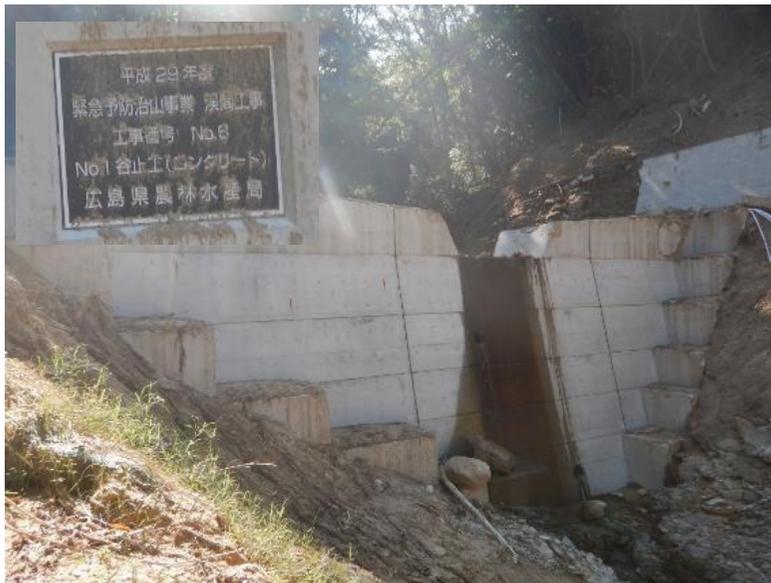
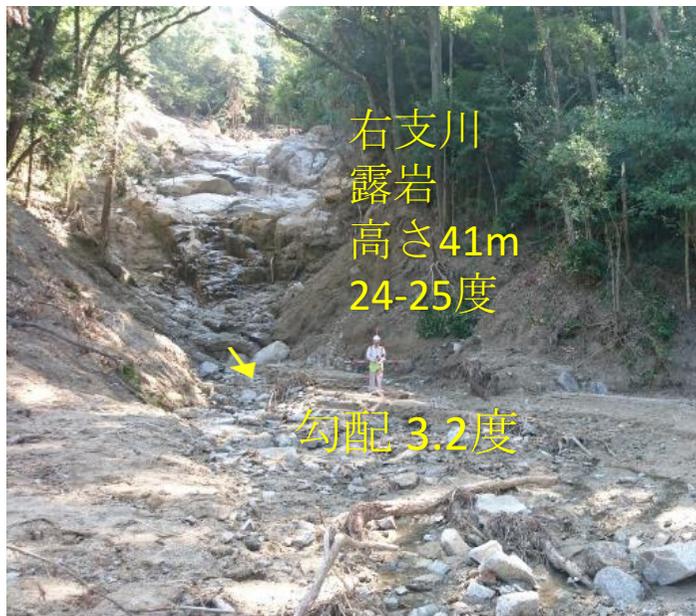
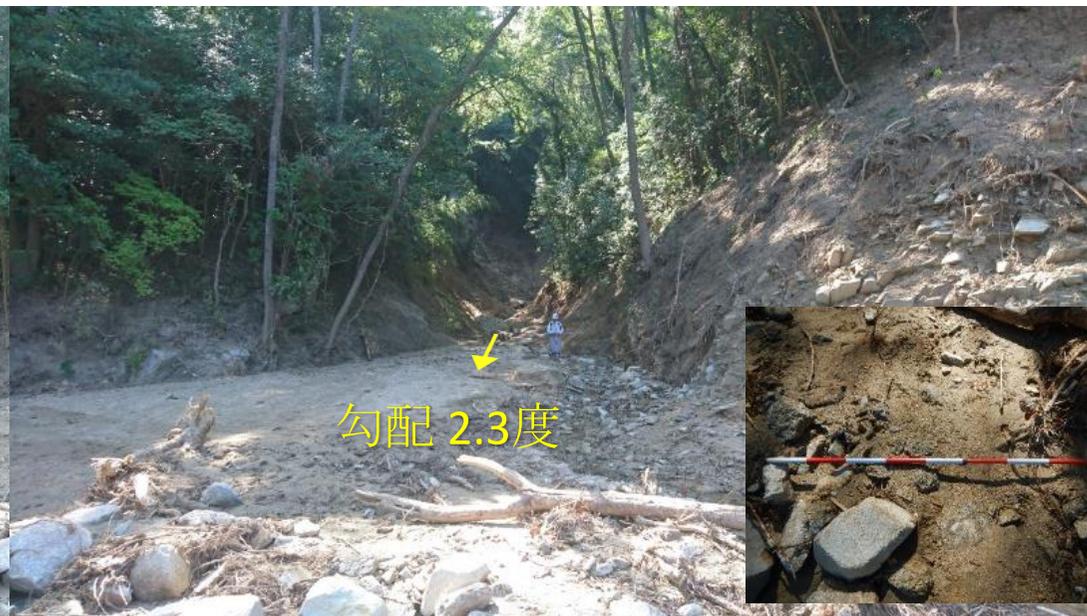
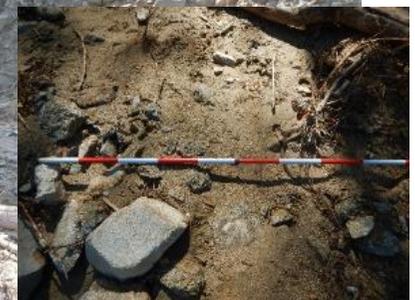
# 溪流調査結果 (13溪流)

- 治山ダム有効高さ6.5m, 幅25m, 厚さ2.5m
- 治山ダム上流側には2又の支流
- 粗粒の花崗岩, 一部は流紋岩, 泥っぽいものは少ない
- 代表粒径10-20cm, 細粒土砂多い
- 堆砂勾配2-3度
- 右支川には治山ダムから約25m上流に高さ約41mの露出した岩盤 (斜路) 有

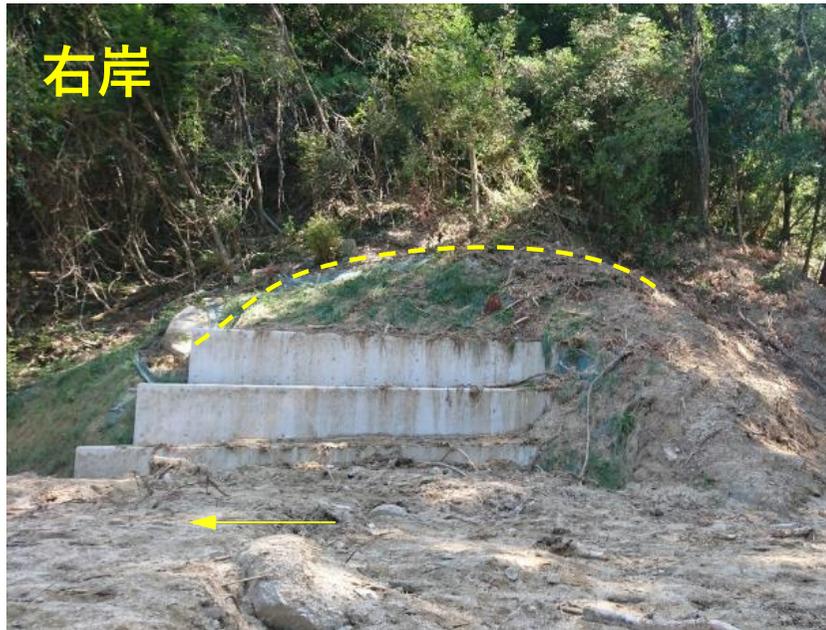
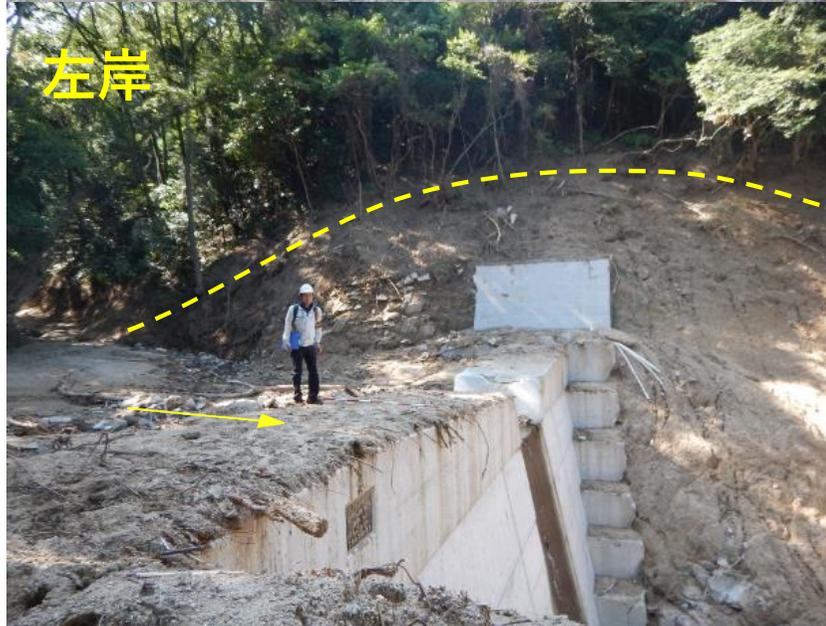
# 溪流調査結果 (13溪流)

- 治山堰堤の堆砂は満砂に近い状況
- 大きな礫も含まれていたが、破壊無し
- 堆砂容量 (高さ\*幅\*長さ\*0.6.) は700~900m<sup>3</sup> (空の状態から)
- 治山堰堤周辺の痕跡から、右支川からの流れは左岸斜面にせり上がるように流れ、左袖部を約4mの高さで越流
- 左支川からの流れは、右袖を越流したものの、左袖部で見られたような痕跡はない
- 右支川と比べて左支川の露岩上流側の河床勾配が緩い (地形図より)

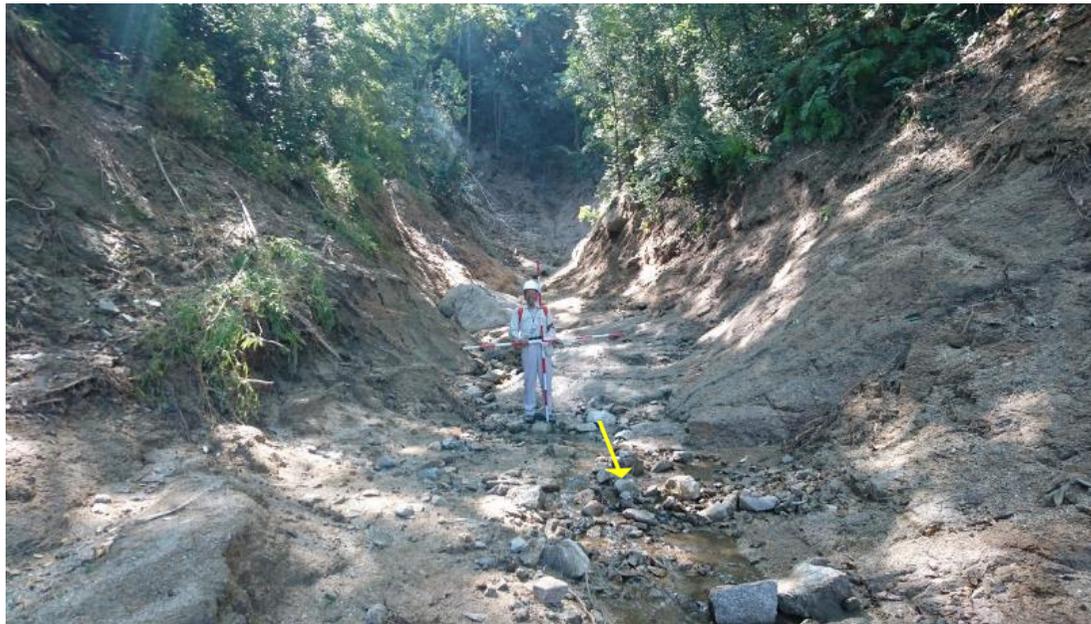
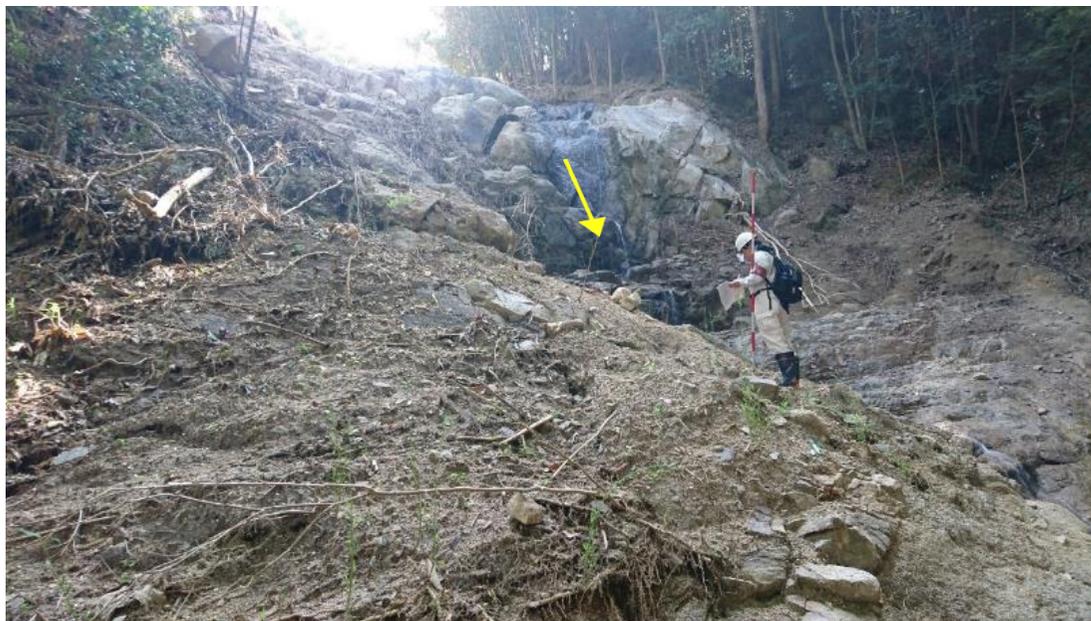
# 溪流調査結果 (13溪流)

- 左溪流には治山ダムから約20m上流まで土砂が堆積
- その先での曲流部を経て約90m上流に、急勾配で、高さ20mのダムのような露出した岩盤有
- 水流あり (8/1時点)
- 植生の状況から右岸側・左岸側とも侵食を確認、元の流路は中央付近の約1.5m (現在の水みち)

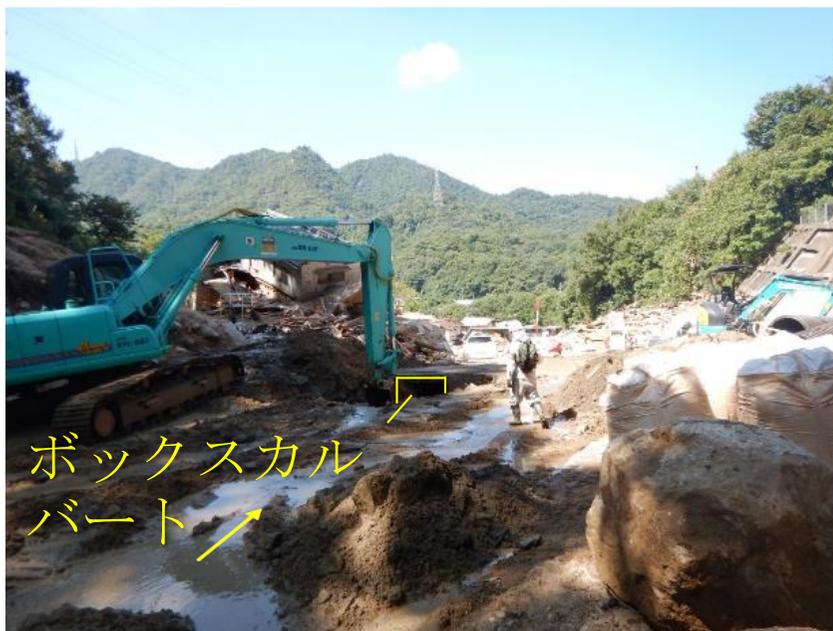
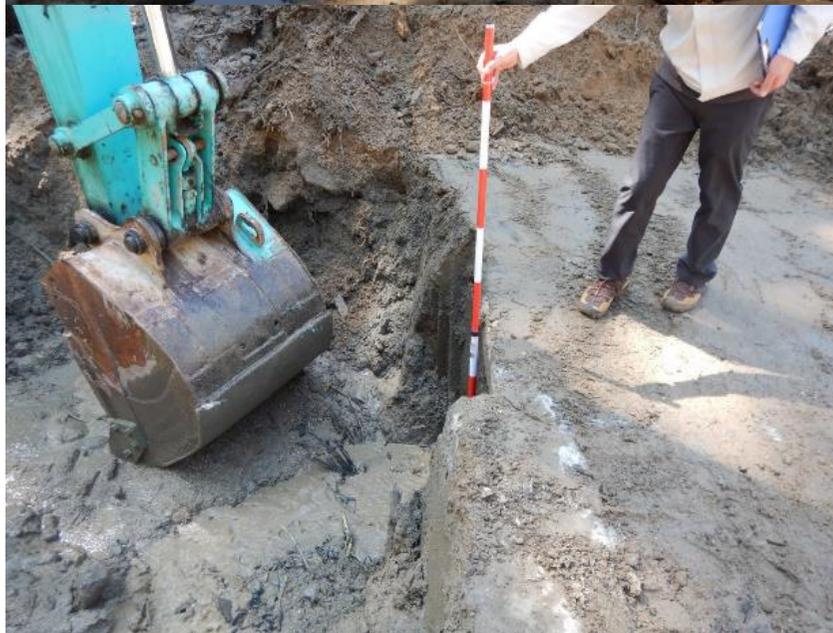
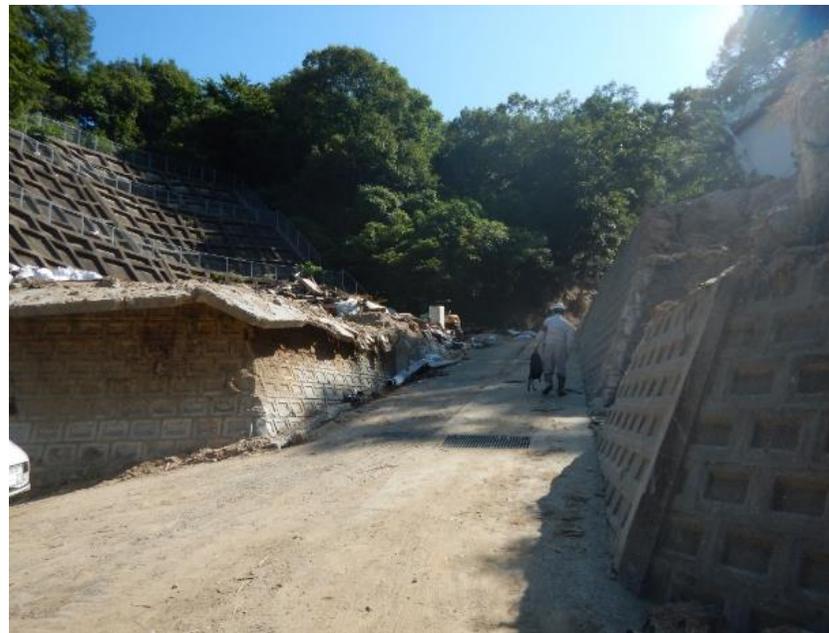
# 溪流調査結果 (13溪流)

- 治山ダム下流の流路は、高さ80cm、幅140mのボックスカルバートが入り口
- 流路は道路の下 (地下水路)

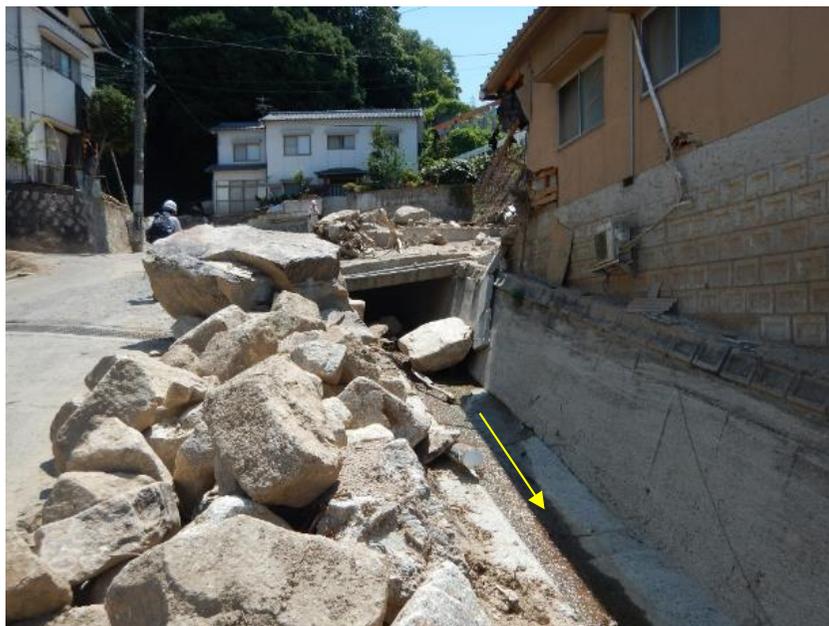
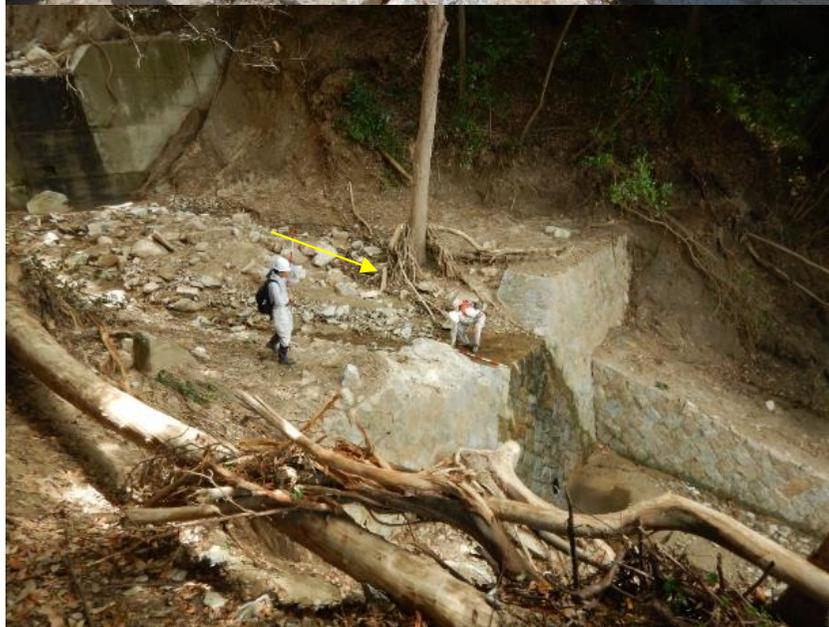
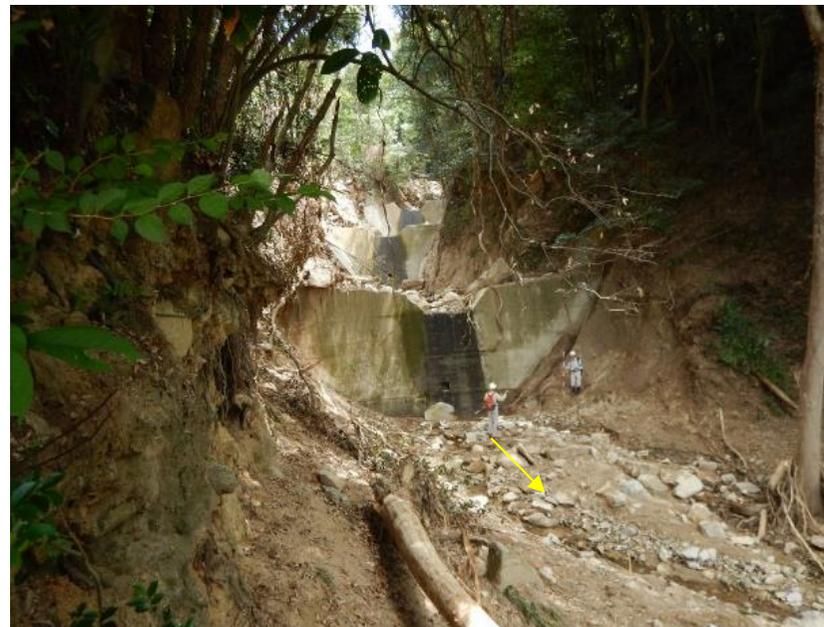
# 溪流調査結果 (12溪流)

- 道路勾配7-7.5度，道路左岸側の流路幅2.5m，高さ3m
- 治山ダム4基有，その下流の道路勾配8度
- 最下流の治山ダムは石積み（年代不明）
- 下流から2基目S44，3基目S45，4基目（最上流）S46，全てコンクリート（S42呉災害後か？）

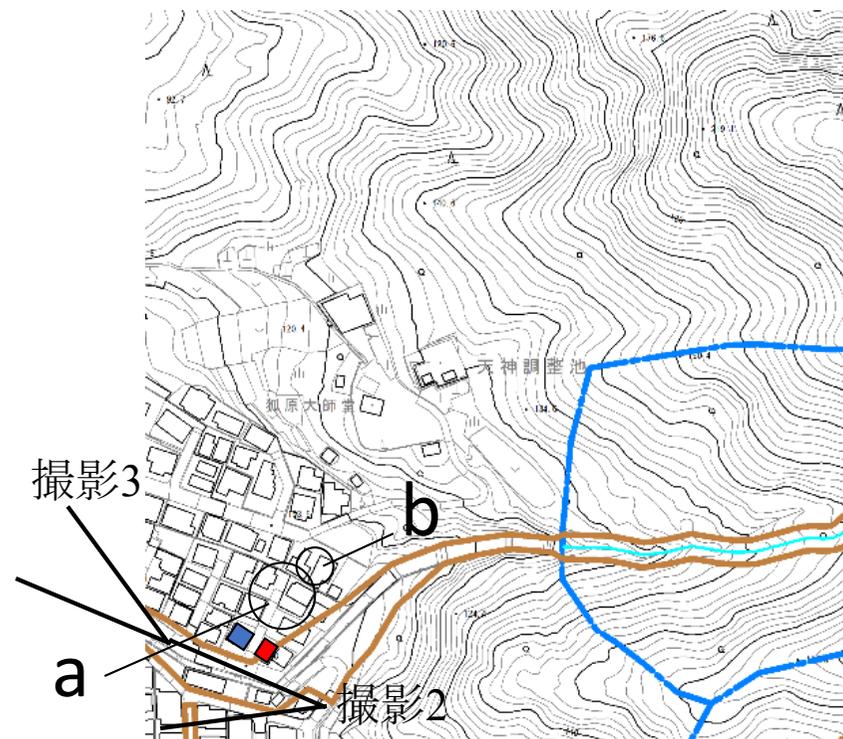
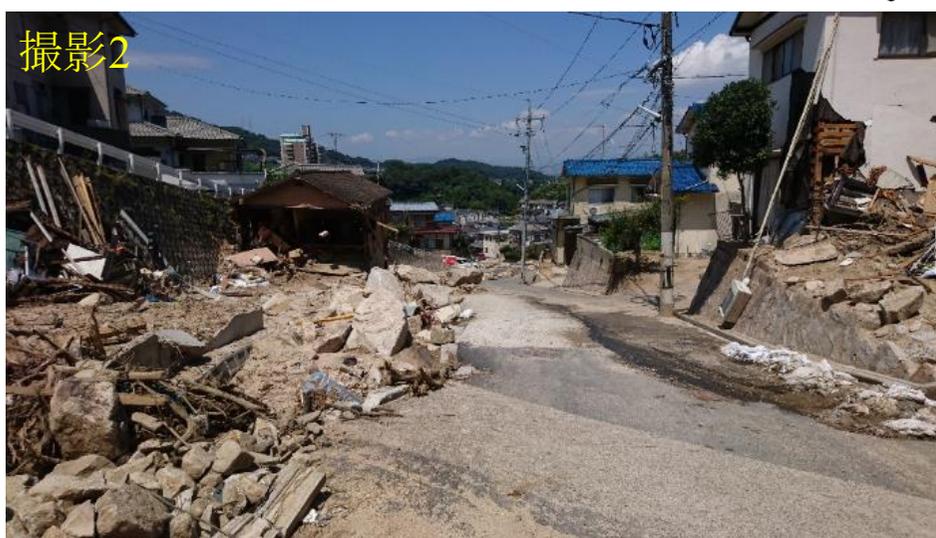
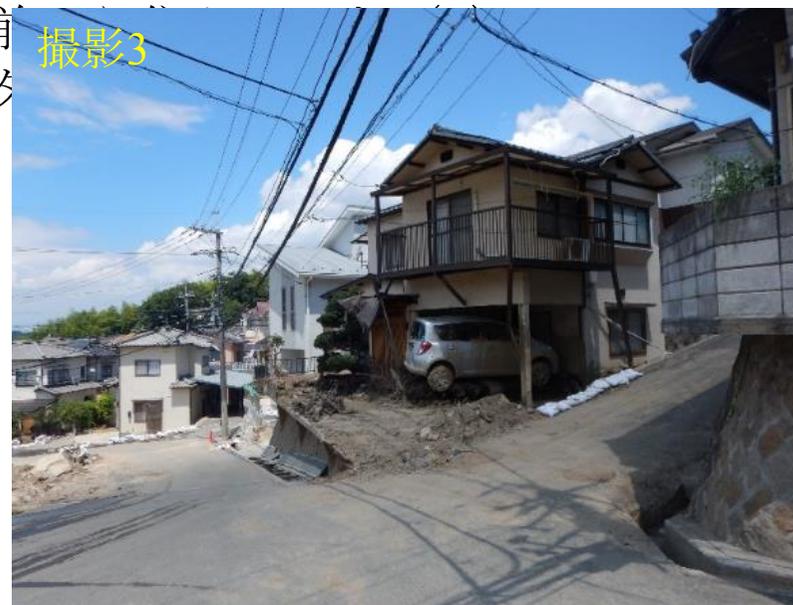
# 溪流調査結果 (12溪流)

- 災害発生前は治山ダムが確認できないくらい木々がうっそうとしていた (a, b)
- 道路ガードレールがなくなった (撮影2) (a, b)
- 水路沿いに駐車していた車が橋まで流された (a)
- 直後は道路が陥没していたが、現在は復旧 (a)
- 4畳半程度 (3mくらい) の平たい巨石が家屋に衝突していた (撮影3) (a)
- 40年前
- 治山タ

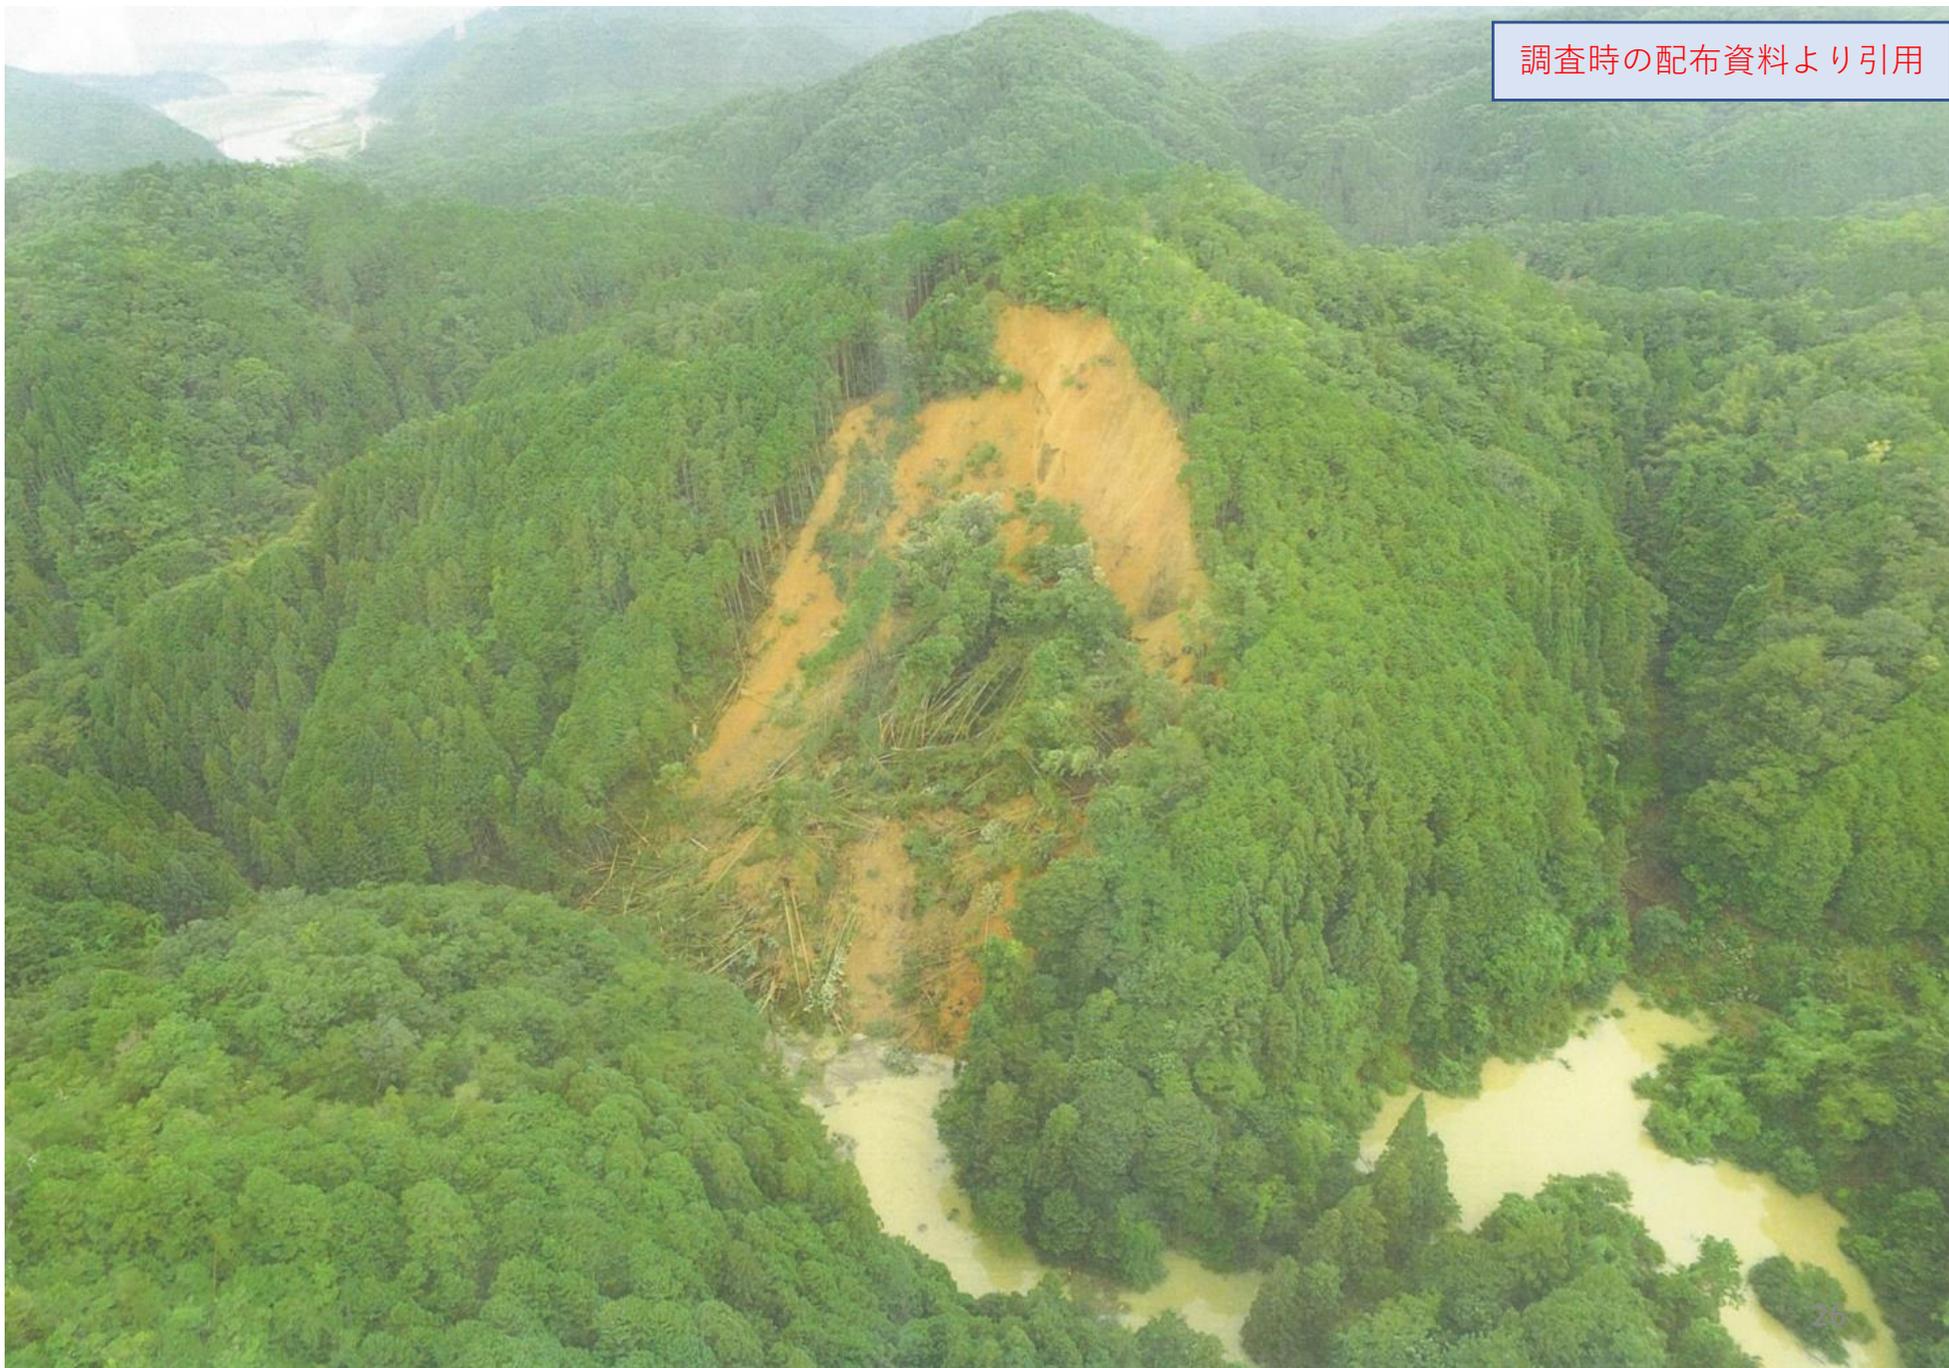
由良川水系谷河川（たにごがわ）河道閉塞災害

地すべりの奥行：180m

推定地すべり土塊量：約40万m<sup>3</sup>

滑落崖：20m

地すべり層厚：30～40m（想定）

地すべり幅：110m

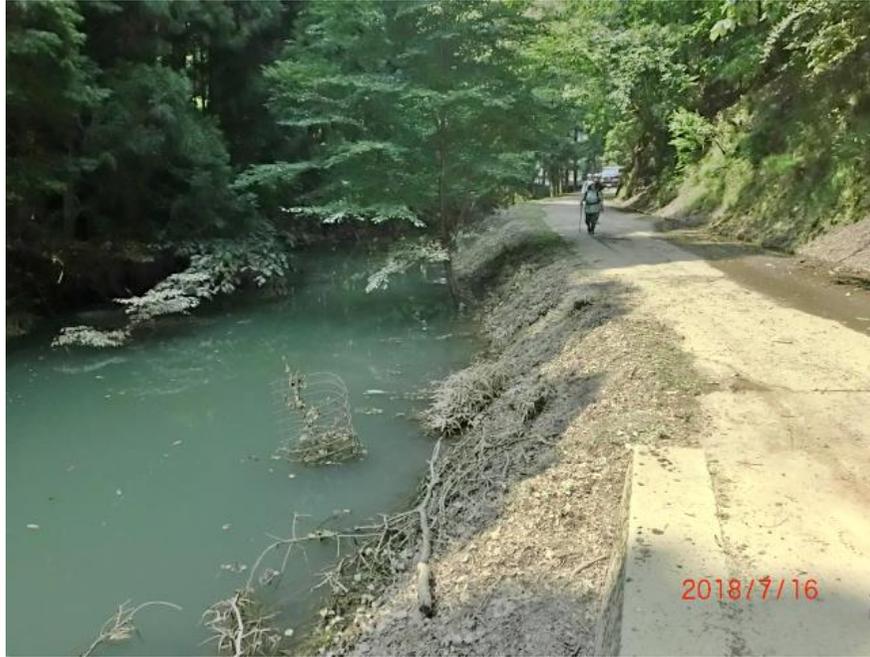
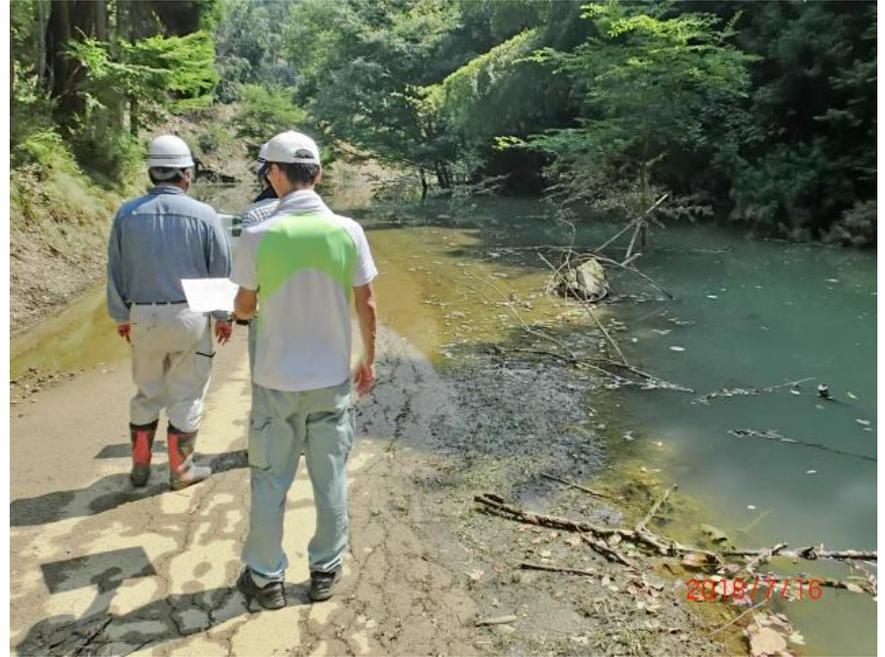
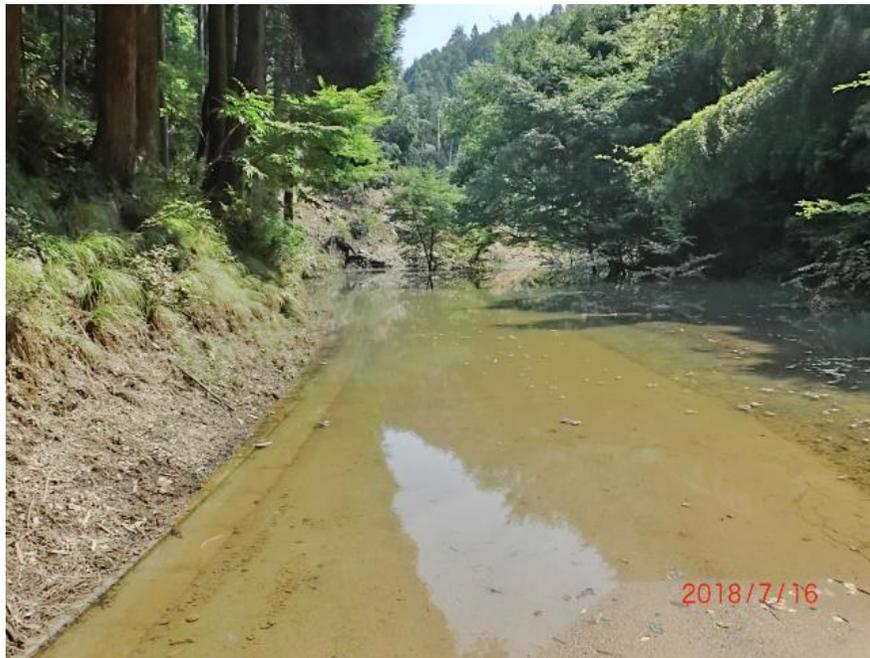
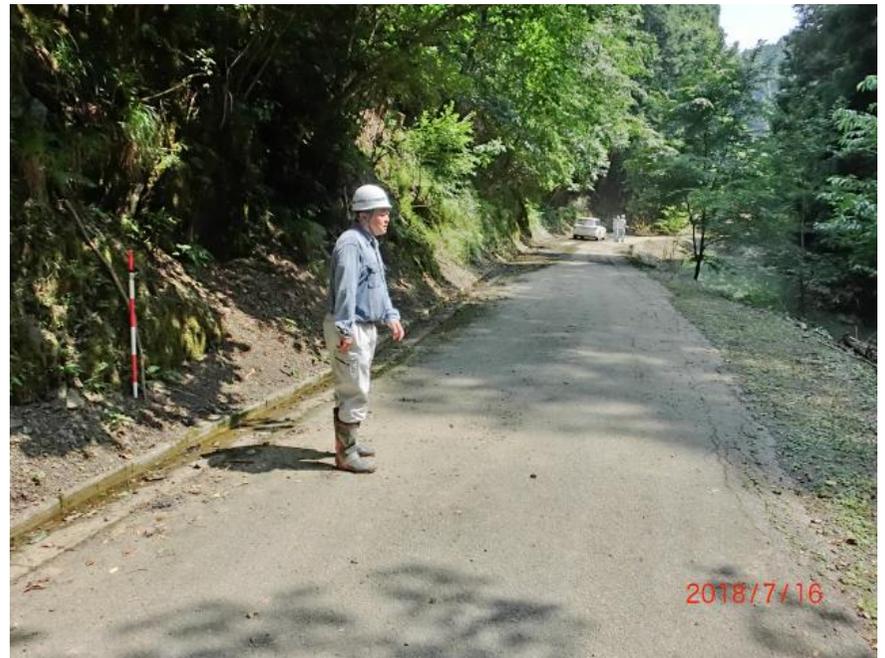
- 推定される地すべり土塊量は約40万m<sup>3</sup>
- 最大湛水量はおよそ30,000m<sup>3</sup>（天然ダム高を10m程度と想定した場合）
- 小規模（高さ10mから20m程度）ではあるが、V次谷の側岸斜面が崩壊し河道をせき止めた、典型的な河道閉塞
- 堤体前法から漏水しており、水位は下降しているものの、依然明瞭な湛水池が存在している
- 下流谷出口付近には保全対象も存在しており、対策が必要
- 天然ダム堤体と左岸斜面の境界付近に川沿いにあった道路構造物が残っていることから、河道部の土砂が持ち上げられて、対岸にせりあがったと推察される
- 左岸側に崩壊土砂が乗り上げた痕跡、崩壊時に発生した飛沫の跡などがほとんど見られないことから、崩壊は地すべり性で、土塊が**比較的低速度**で移動し、河道を閉塞したと推察される。

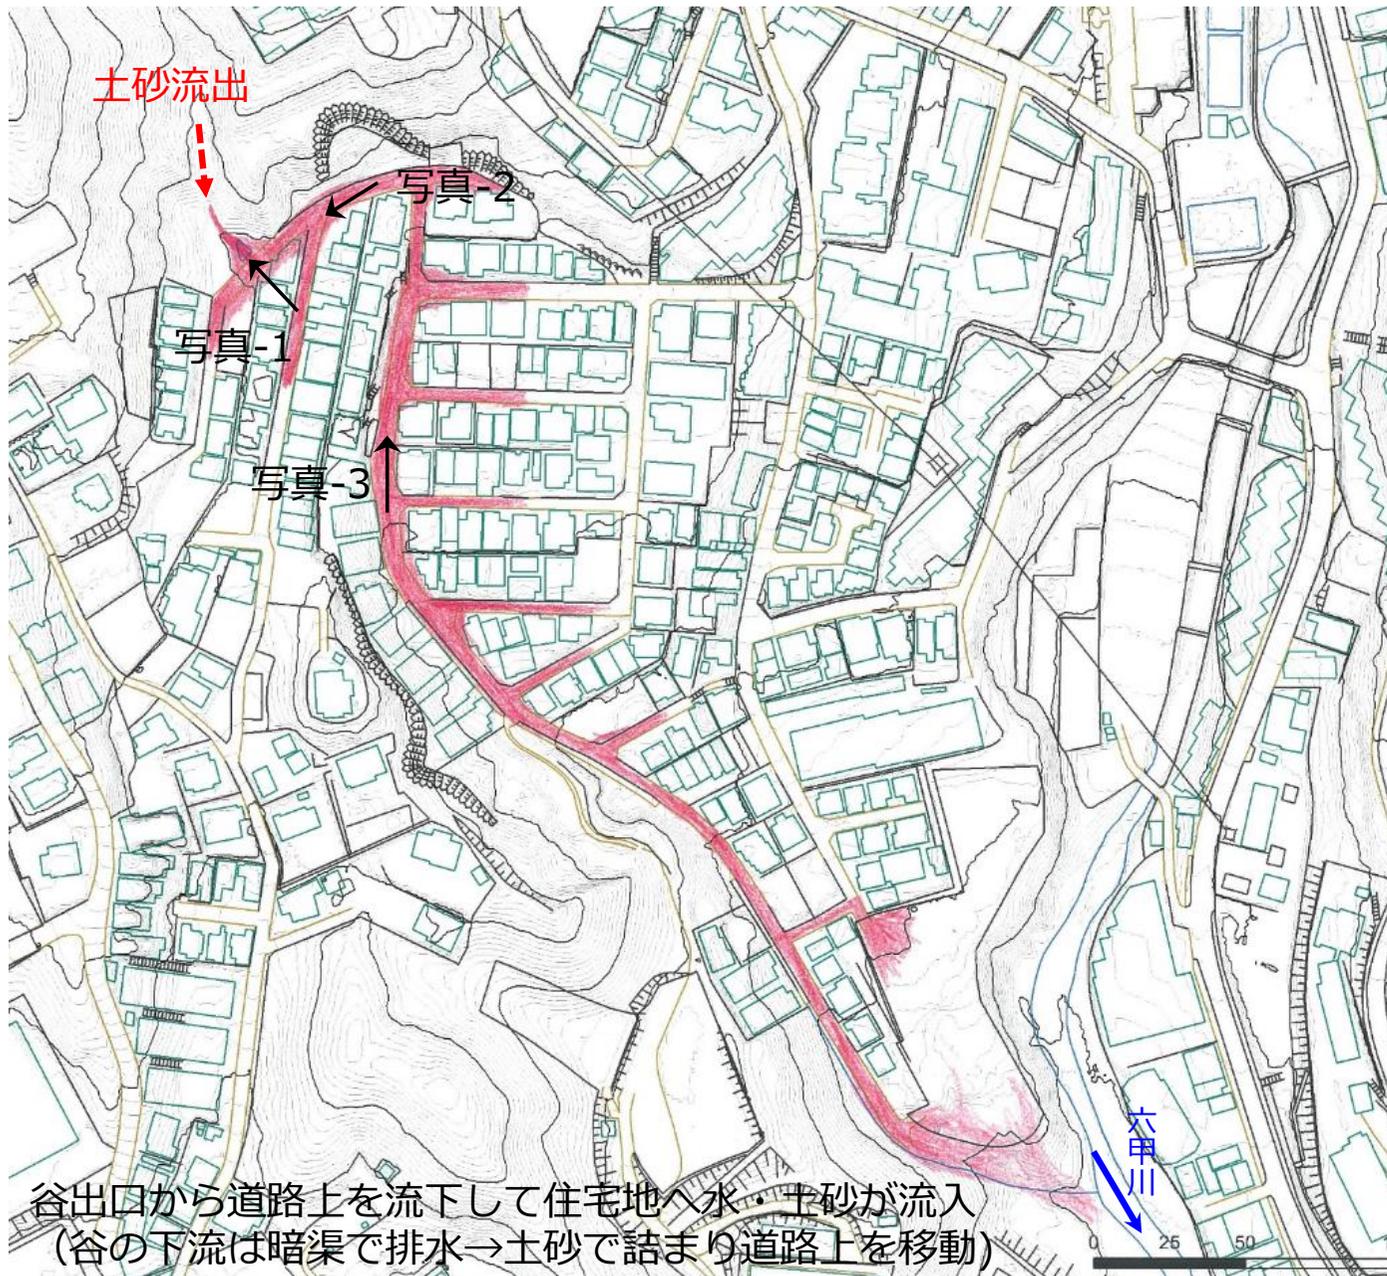
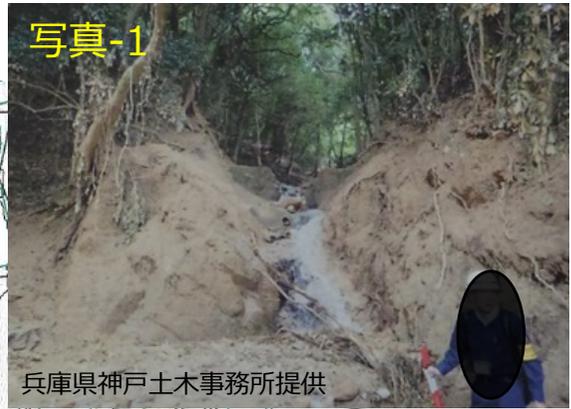
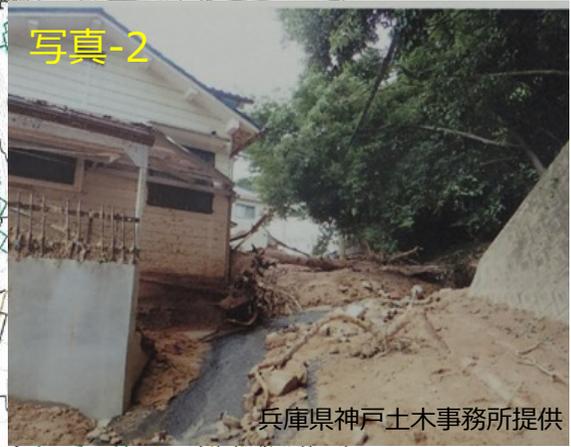
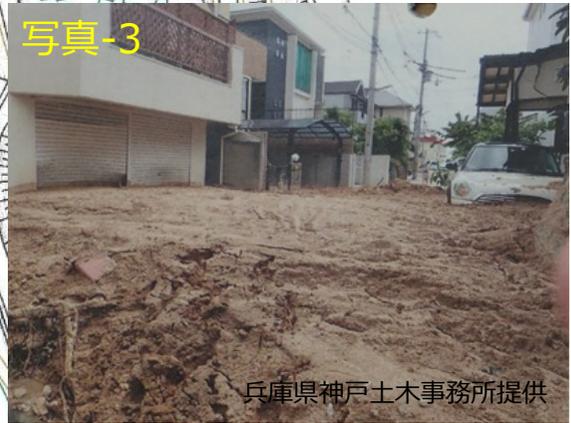
谷出口から道路上を流下して住宅地へ水・土砂が流入  
 (谷の下流は暗渠で排水→土砂で詰まり道路上を移動)

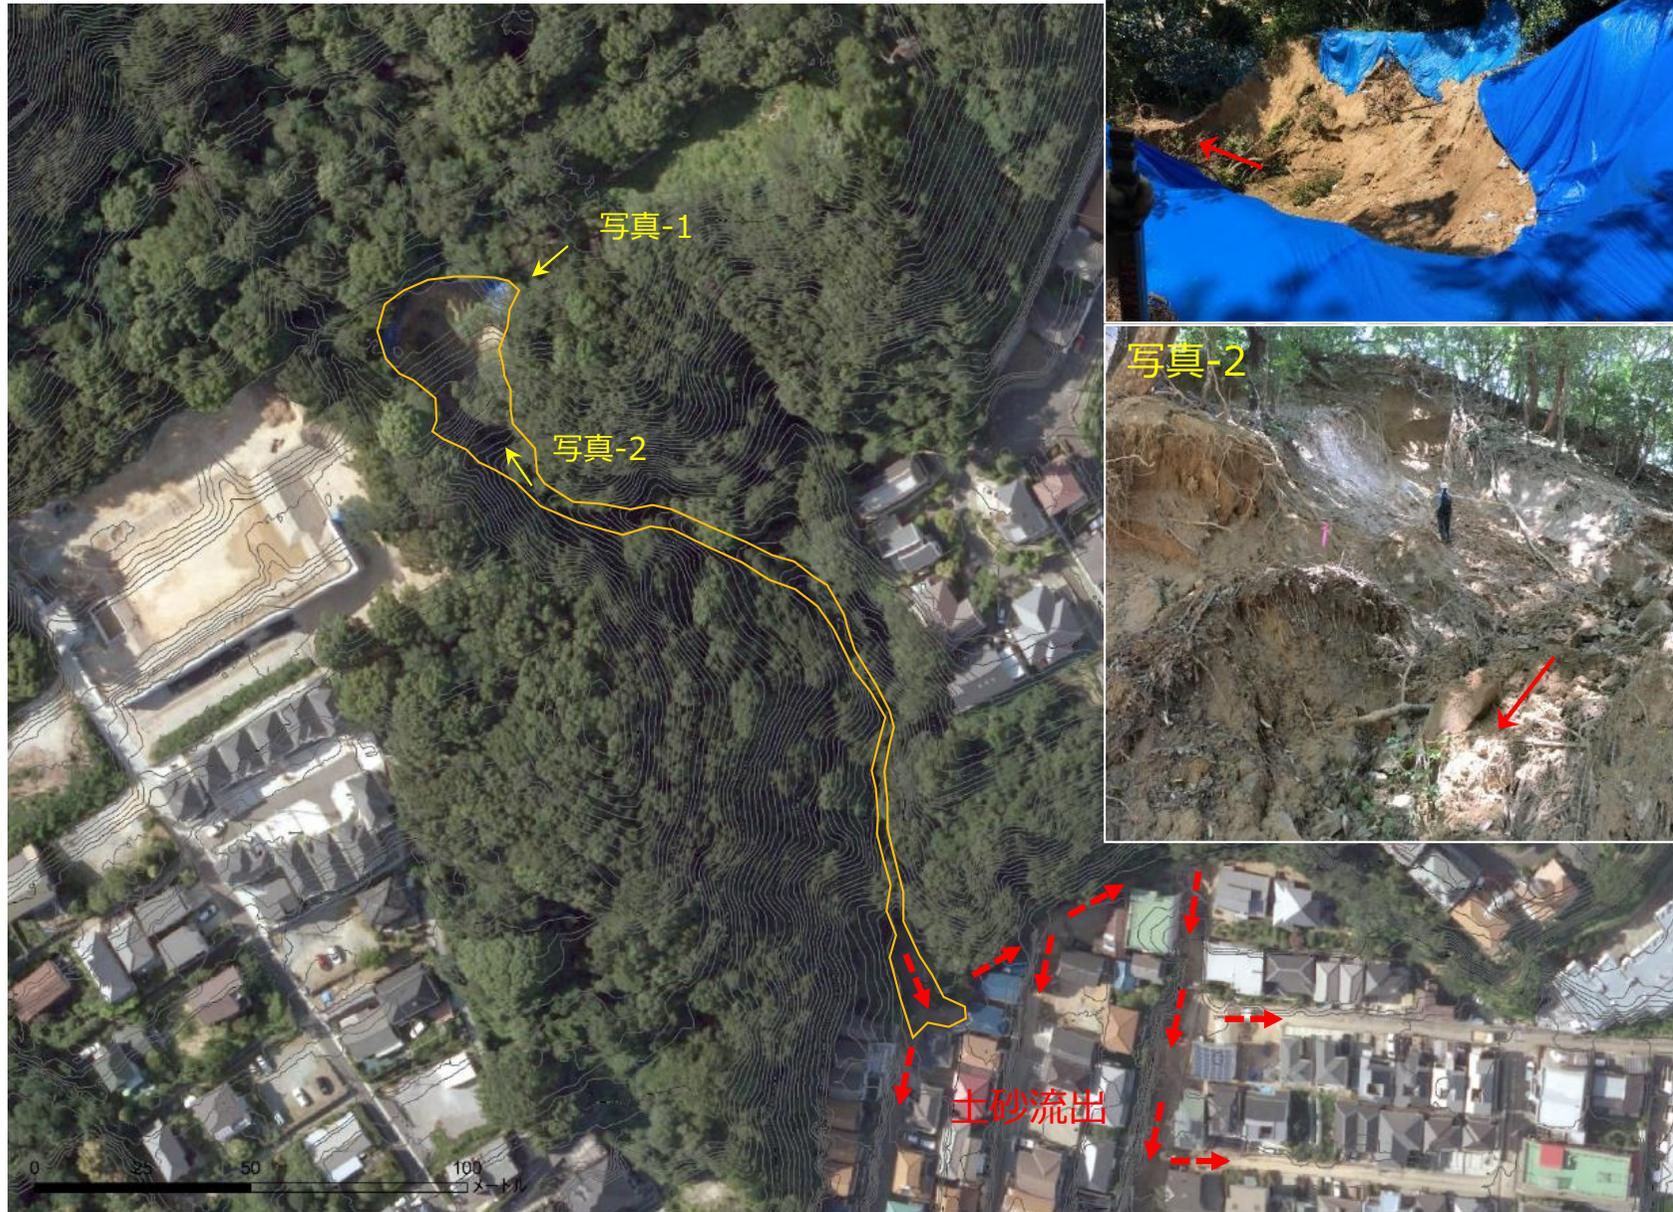
## (2)流域状況 (現地調査)

侵食形跡あり、流下する際に侵食により発達した  
流域内には土砂が残存し再移動の可能性はある
