# 西日本豪雨における土砂災害の概要

2018年10月6日  
立命館大学理工学部  
里深好文

# 土砂災害関連被害の概要

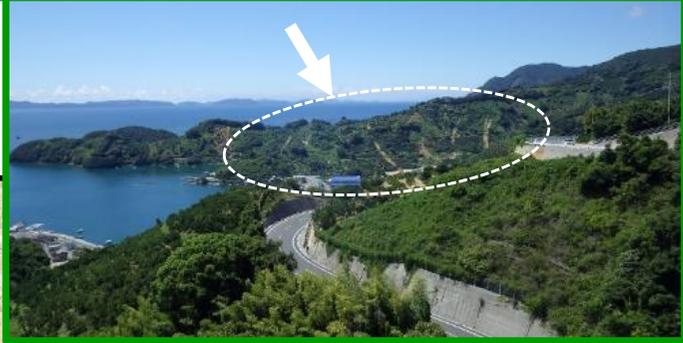
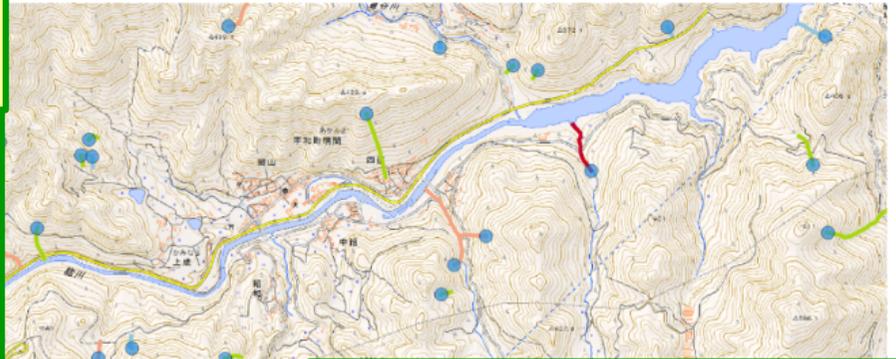
**白浦地区 (玉津港) のミカン畑**  
 ・ミカン畑が尾根まで展開し、斜面上に樹林が少ない。崩壊の大部分はミカン畑斜面の表層侵食。

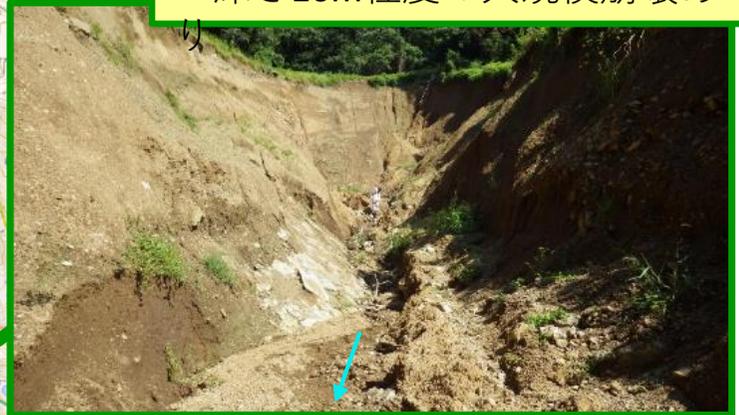
**荒巻地区**  
 ・深さ10m程度の大規模崩壊あり

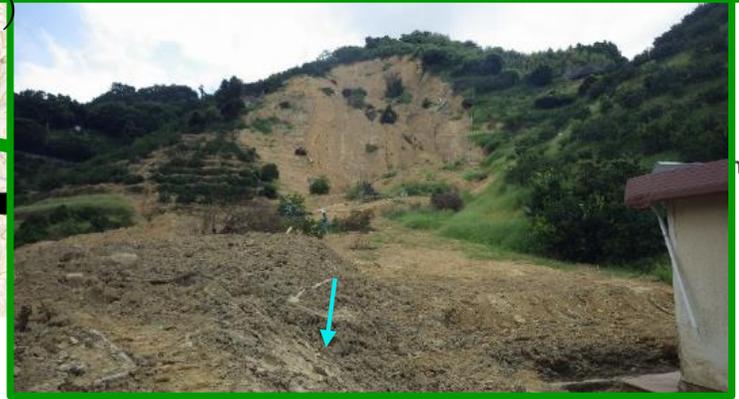
**白浦地区 (玉津港) のミカン畑**  
 ・海へ直接流入する大崩壊あり (崩壊深 5 m 程度)

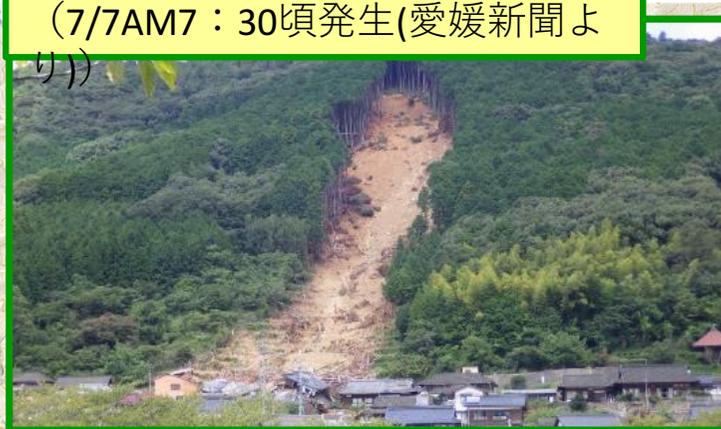
## 明間(あかんま)地区

- ・崩壊土塊が下端家屋を直撃  
(7/7AM7:30頃発生(愛媛新聞より))

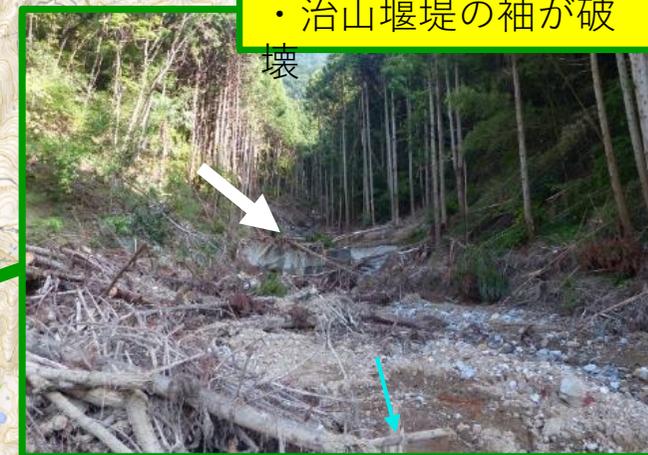
## 県道31号齒長峠

- ・治山堰堤の袖が破壊

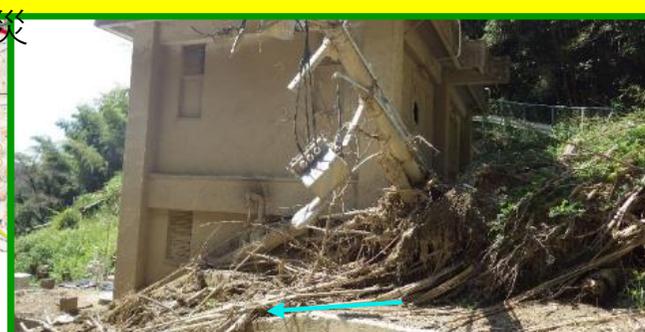
## 大河内地区

- ・土石流により谷底集落上流の浄水場が被災
