2003年9月26日十勝沖地震の被害速報

鏡味洋史*

A Quick Report of Disasters due to the Off-Tokachi, Northern Japan, Earthquake of September 26, 2003

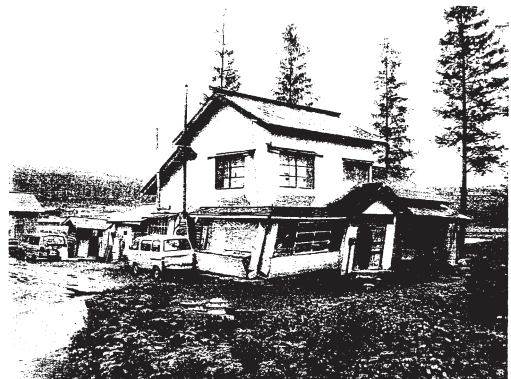
住家の大半は木造建築物である。全壊あるいは半壊となった住家は建築年代の古いもの不朽の進んだものである。被害の多かった池田町、浦幌町の例で見てみる。写真1は池田町で全壊と判定された家屋である。1階部分が大きく傾斜している。写真2は池田町の中心街の商店の傾斜被害である。

写真1 全壊の住家（池田町）

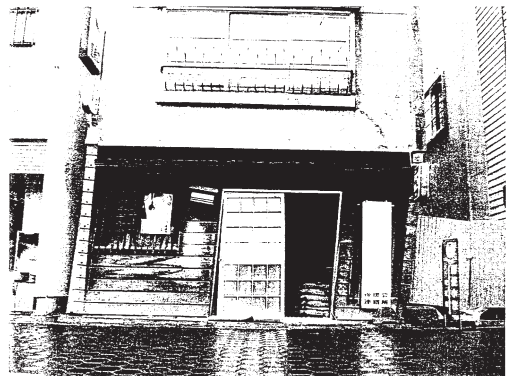
写真2 商店街の建物の傾斜（池田町）

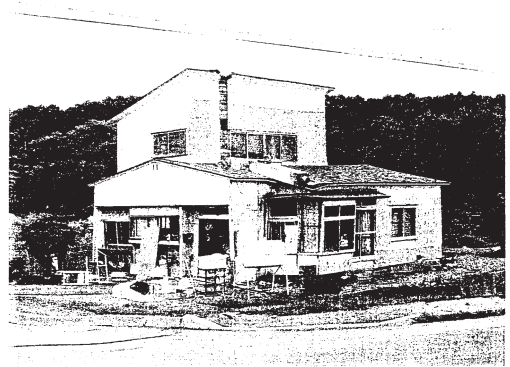
写真5は音別町尺別駅前住家の1階部分が傾斜しているほか集合煙突が倒壊している。尺別駅の直前で特急夜行列車「まりも」が脱線している。

写真 5 尺別駅前の住宅の傾斜および集合煙突の倒壊 (音別町尺別) (北海道大学菊池優氏撮影)

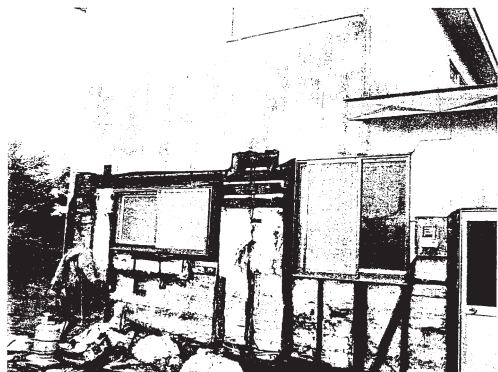
附近では外壁の亀裂・剥落、ガラスの破損などが目立った。十勝川の周辺の低湿地では液状化の被害が多く発生し道路、堤防など土構造物に大きな被害を生じた。しかし、これらの地域では木造住宅の被害は軽微であった。この地域は冬季間の凍上を避けるために客土したり、基礎を深く設けたり、最近の建物では杭を用いたりしていることで被害をまぬがれたものと考えられる。写真3・4は浦幌町の十勝川河口左岸の十勝太での住家被害の例で古いもの、腐朽の進んだもののみが被害を受けている。

写真 4 腐朽の著しい建物 (浦幌町十勝太)

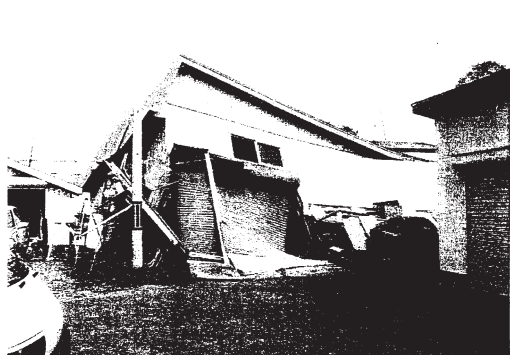
K-net の震度計は前述のように 800 gal を記録しているが、付近は液状化による沈下が激しく強震計の小屋が傾斜している。写真 6 は浦河町の木造 2 階建て魚網の作業所で、2 階部分には網の収納があり、1 階部分は作業空間のためトップヘビーの建物であったため、倒壊したものである。地震直後の報道で取上げられた建物被害である。

写真 6 木造 2 階魚網作業所の倒壊 (浦河町) (室蘭工業大学土屋勉氏撮影)

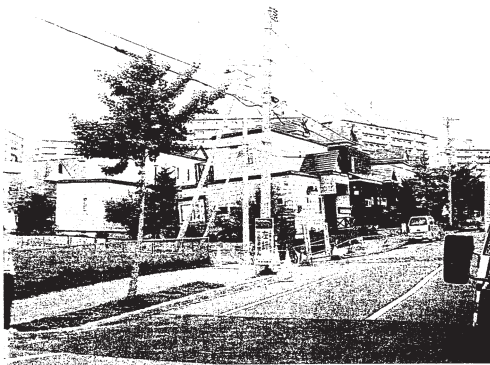
液状化が発生し家屋の傾斜被害が生じた(写真 7)。古い地形図を参照すると沢を埋めた場所に相当する。

写真 7 液状化による住宅の傾斜（札幌市清田区美しが丘）（北海道大学菊池優氏撮影）

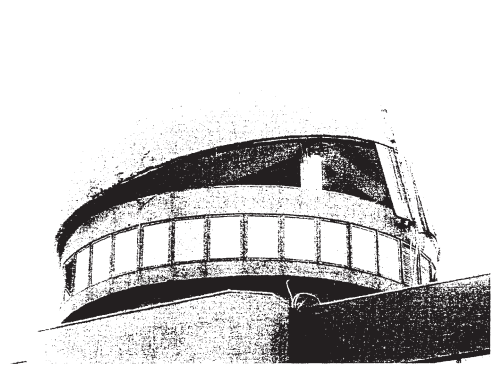
真 8)。始業前のため無人で人的被害はなかったが、時間がずれていれば人的被害はまぬがれなかったものと推察される。管制塔 S 造部分の最上階の天井も落下し機能障害を生じた。空港はこれらの被害のため地震発生当日始発便から不通となったが、落下物の撤去、余震で落下の恐れのあるものの撤去を行い、同日夕刻には復旧した。同日は 36 便中 32 便が欠航した。大樹町役場は 3 階建てで塔屋部の展望台が崩壊した（写真 9）。円形の全面窓で壁がなく最上部のバラベットの重い構造であること、塔屋のため大きな力を受けやすいことが破壊に関与していると思われる。釧路町役場の玄関の大きな庇は建物本体との取り付け部分が破断し落下した。庇前面の柱の独立基礎の変位が原因

写真 9 大樹町役場塔屋展望台の崩壊（大樹町）（東京工業大学山中浩明氏撮影）

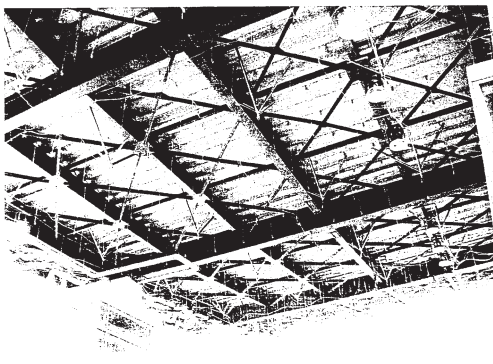
テレビ等で大きく報道された建物被害は釧路空港ターミナルビルの天井の落下、同管制塔の天井落下、釧路町役場の玄関の庇の落下、大樹町役場塔屋展望台の崩壊である。釧路空港の被害の詳細については建築研究所の調査報告に詳しい⁸⁾。ターミナルビルは 1996 年竣工の鉄骨造 3 階の新しい建物である。構造躯体に損傷は無かったがロビー天井が破損し石膏ボード、野縁材が落下した(写

写真 8 釧路空港ターミナルビルの天井の落下（釧路市）（北海道大学菊池優氏撮影）

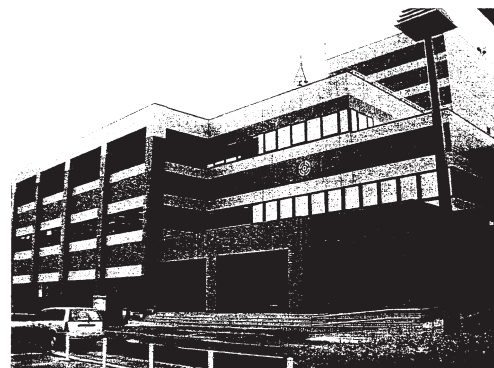
写真 10 釧路町役場玄関庇の落下、撤去補修済（釧路町）（北海道大学菊池優氏撮影）

と思われる。写真 10 は 3 日後撮影のものであるが既に庇は撤去され破断部分は色の異なるタイルで修復されていた。写真 11 は RC 造 5 階建ての幕別町役場の柱の損傷を示す。1 本はせん断破壊を生じており修理中である。

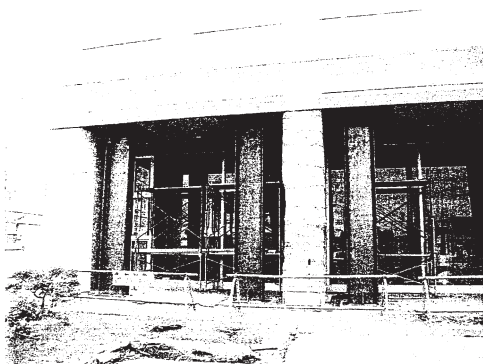
写真11 幕別町役場柱のせん断破壊(幕別町)(北海道大学城攻氏撮影)

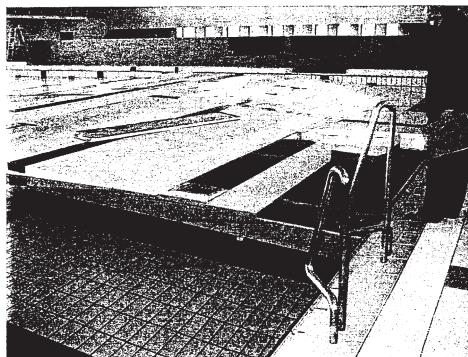
写真13は屋内プールの被害を示す。プールの水深を変えるための可動床パネル（発泡スチロールをFRPで補強したもの）が液面の動揺により破損したものである。

写真13 帯広の森市民プール可動床の被害(芽室町)(北海道大学城攻氏撮影)

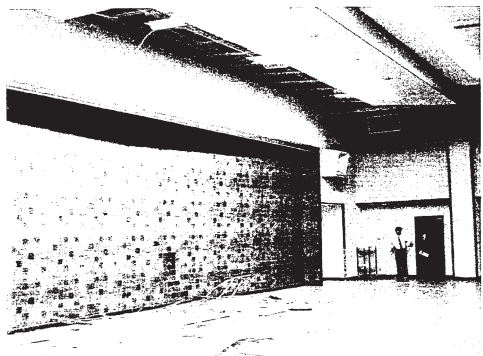
RC 造構造物については非構造壁にクラックの入ったもの、エキスパンション部に被害の見られたものは数多く散見された。写真 12 は本別町の中央公民館（RC 2 階建て）のホール内部の天井ボード、天井蛍光灯カバーの落下である。地震時には無人であったが当日の夜にはコンサートが予定されていたとの事である。公民館、体育館の天井の落下、照明器具や暖房設備の落下は数多く見られた。いずれも使用時間外であったため人的被害な

写真12 本別町中央公民館天井の落下(本別町)

どには結びつかなかったが、発生時刻によっては重大な災害になりかねない被害であり、2次部材の耐震性についての再検討および現存建物の診断が重要となる。

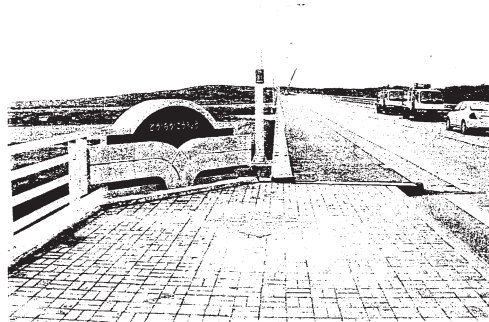
十勝川にかかる橋梁で千代田大橋は橋脚にクラック入り、十勝河口橋では桁が左岸の橋台で橋軸直角方向に大きくずれ、通行不能となった(写真14)。上水道は1万6千戸余りで断水し、特に十勝の池田町、浦幌町、豊頃町では復旧に時間を要

写真14 十勝河口橋の橋桁水平方向のずれ(浦幌町)(北海道大学菊池優氏撮影)

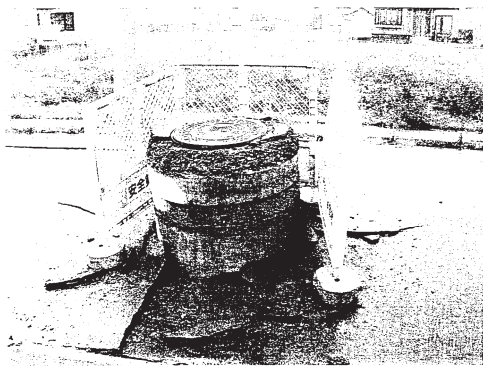
し解消したのは10月3日である。下水道のマンホールは液状化により多くが浮上した。写真15は釧路町新東陽団地での例である。

写真15 下水マンホールの浮上（釧路町新東陽団地）
（北海道大学菊池優氏撮影）
