速報

2003年台風10号による沙流川洪水の橋梁被害と流木の挙動

Damage of Bridges and Behavior of Driftwood in the Saru River by Typhoon No.10 2003 Flood

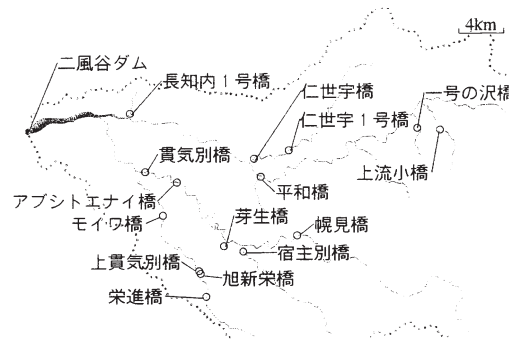
図6 沙流川流域の被災橋梁の位置

図 6 は、沙流川流域において被災した橋梁の位置を示したものであるが、二風谷ダム上流域にお

いては、橋梁の被害が多数発生したにもかかわらず、ダム下流では被害を受けた橋梁は存在していない。橋梁の被災状況等について取りまとめたものが表3である。例として、沙流川支川の額平川に架かる貫気別橋およびアブシトエナイ橋の被災の状況を写真1、2に示す。両橋とも橋脚等に多くの流木が引っかかっており、貫気別橋では上流側の人道橋が流下方向に傾斜し、アブシトエナイ橋では4径間の橋桁のうち2つが流失する被害を受けている。両橋とも橋梁上部に泥が堆積しており洪水時冠水したことが想定された。特に、アブシトエナイ橋の直上下流の痕跡水位には水位差が存在し、橋梁により堰き上がった痕跡が確認された。また、今回の洪水では、写真3に写されている栄進橋のように、橋台背面の道路盛土が氾濫流

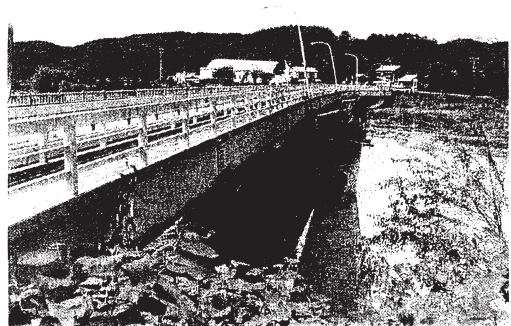
写真1 貫気別橋(歩道橋)の被災状況

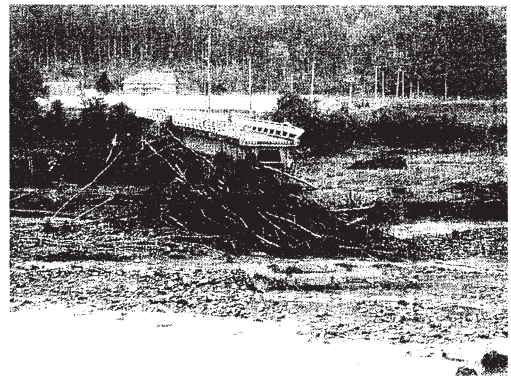
写真2 アブシエナイ橋の被災状況

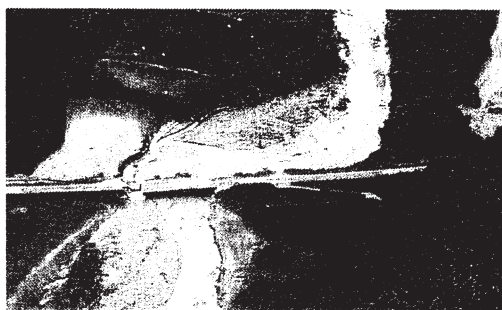
により侵食を受ける形態の被害が発生している。この形態の被害は、橋梁盛土が氾濫原において氾濫流に対し水制のような存在となり氾濫流の下流への流れを阻害したため発生したものと考えられる。模式的に示したものが図7である。同様の道路盛土の侵食は沙流川流域以外でも多数発生して

写真3 栄進橋の被災状況 (シン技術コンサル撮影)

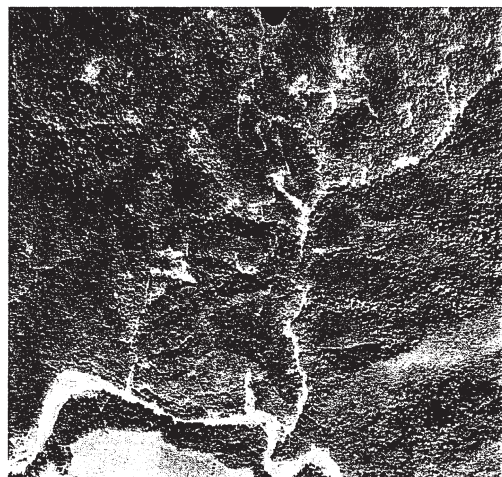
沙流川の上流域では、写真4に見られるように、崩壊地が各地で発生した。村上⁸⁾は、洪水前後の航空写真を利用し、沙流川支川の額平川の流域について今回の洪水で生じた崩壊地の位置、面積を算出している。その結果を取りまとめたものが表4であるが、河道から独立した崩壊地は箇所数で8割程度を占めるが面積としては4割程度に留まっているのに対し、河道まで到達している崩壊地は箇所数で2割に留まっているものの面積では6割を占めている。このように、今回の洪水により発生した上流域での山地斜面の崩壊は土砂とともに大量の流木の発生源となったと考えられる。

写真4 額平川中流部の崩壊状況 (北海道開発局提供)

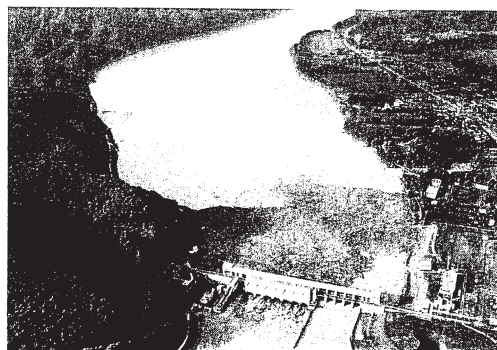
河畔林から流失し流木となったものは、根元から折れたり、根系ごと倒れまたは引き抜かれて流木化したもの（沙流川の右岸側14kmと左岸側21km、額平川右岸側15km）や、土壌ごと河畔林がまとまって流出したもの（沙流川左岸側14～16km）が存在する。踏査の結果、発生量は一箇所当たり、数m³から数十m³程度であり、全体に占める割合は小さいと判断された。二風谷ダム上流域で発生した流木は、写真5に示されているように、その多くが二風谷ダムの貯水池に留まっていた。調査区間の流木の材積は約8,700m³であり、二風谷ダムの貯水池に貯留されていた流木全体の材積約24,000m³の40%に満たない。また、ダム下流側の高水敷に堆積している流木の状況は、河道の湾曲内岸側の倒伏した樹林の上にまとまって堆積しているケースが多い。その一例を写真6に示した。なお、二風谷ダム上流下流の区別なく橋脚には流木が大量に引っかかって堆積していた。

写真5 二風谷ダムの貯水池に滞留している流木（シン技術コンサル撮影）

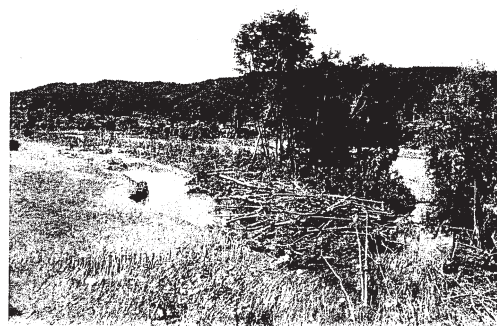
写真6 高水敷の樹木に引っかかっている流木
