東北地方太平洋沖地震に伴う福島県 須賀川市藤沼ダム決壊の概要

小野 桂介*・風間 聡*・川越 清樹**・横尾 善之**

Dam Break caused by the 2011 off the Pacific Coast of
Tohoku Earthquake, Fukushima Prefecture, Japan

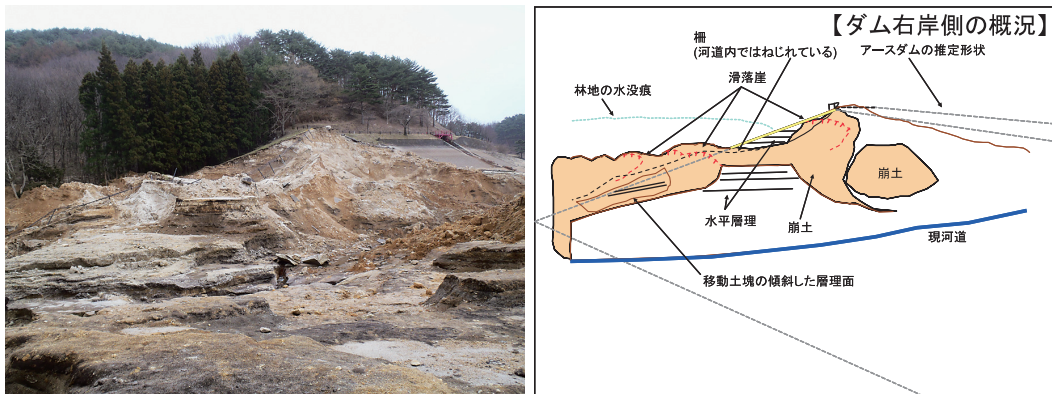
図4 ダム右岸の概要

藤沼湖は、旧地形より北東方向と東方向に認められる2つの沢地形（支川）に築堤し堰き止めることにより貯水されている。北東の築堤が堤高15.0mを超えており藤沼ダムと称されている。今回の決壊は藤沼ダムで生じており、ダム左岸側においてダム形状が残存する一方、ダム右岸側においては沢地形を堰き止めていたダム堤体の形跡は皆無である。右岸側においては決壊に伴う流出水による表土の浸食も激しく、こうした状況から破堤はダム右岸側から生じたことが明らかである。図4は、ダム右岸側の全景写真と調査結果をまとめた概要図である。土砂流出によりダムの形状は残存してないが、押し出された土砂がダム下流側の河道脇に堆積している。堆積した土砂には大別して3箇所の段差が認められている。堆積土砂の比高の連続性から、これらの段差は滑落崖になっていることが有力であり、土塊がスランプ状に移動した形跡が認められている。また、破壊によりアースフィルダムの内部構造を随所で確認できるが、ダムの構造は水平の層理構造（層厚20～

50cm）を成している。目視より認められる土層は、腐植土層（炭化）、砂礫層、軽石混じりの火山灰が主であり、同一の構成材であっても土層により密実度、粒径等の様相は異なる。なお、堤体の一部がスランプ上に移動したことにより、土砂堆積部においても移動土塊の中に層理構造が傾斜を変えて残存している。堆積部での層理傾斜の統一性はないものの、堆積部流末先端では河床勾配に対し受け盤で残存するものが多く、堆積部では流れ盤のものが卓越する。

現地の痕跡のみを考慮すれば、Case ①、Case ③のメカニズムが推定される。Case ①単独の場合は、崩壊後に決壊に至るまでのタイムラグが生じていることとなる。しかしながら、住民からの状況聴取によれば、地震発生直後に土石流が集落到達していた。また、右岸の林地には決壊による出水の痕跡が広い範囲で堤頂より約1m下に認められていた。Case ①の単独であれば、堤体付近の水位は堤頂付近であるものの、下流側は河床勾配にあわせて傾斜する痕跡になることが推測さ

れる。こうした状況からも、右岸アースフィルダムの決壊は、Case ①と Case ③が同時に発生したことにより引き起こされた可能性が高い。また、Case ③の同時的な発生を推測させる要因として、被災時期が3月という融雪時期であったことも挙げられる。この地区では、融雪時期に代掻き用の貯水を行うため貯水位が高い状態に設定する。そのため、水圧負荷の増加も Case ③の発生を助長していた可能性も高い。

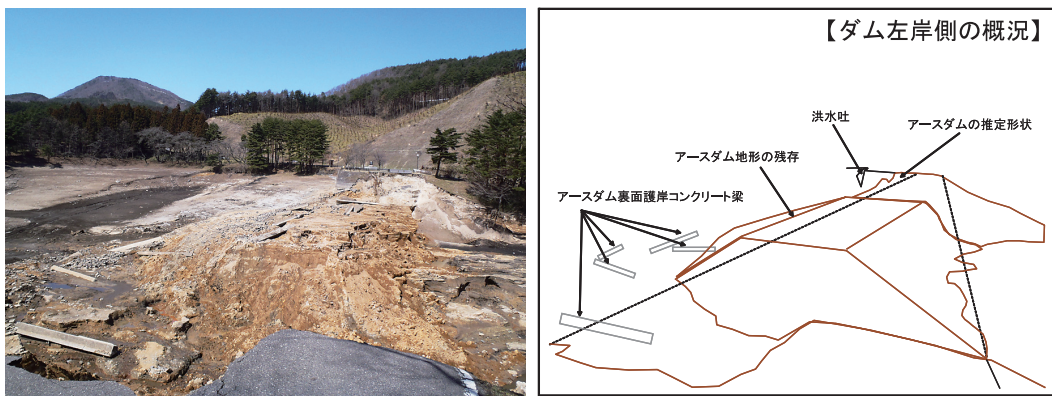
図5 ダム左岸の概要

図5はダム左岸側の全景写真と調査結果をまとめた概要図である。右岸側に比べ、左岸側においてはダム形状が明瞭に残存している。また、右岸側において生じた決壊および決壊位置へ向かう貯水池内の流れにより、残存したダムの堤頂部材がダムの軸よりも上流側に移動している。同様の理由により、ダム上流側に整備された護岸およびそのコンクリート梁が右岸側決壊方向へ流されていることが認められている。コンクリート梁の状況は、右岸決壊および流出水に影響されて左岸側堤体の現存の形状が残されていることを示唆している。ダム軸の岸に残るダム天端と連続するアスファルトと現存する右岸の堤体土砂の天端はほぼ一致した幅をなしている一方で、2 m程度沈下している。これは、決壊に伴い堤体底部の土砂が流出したことを示唆している。

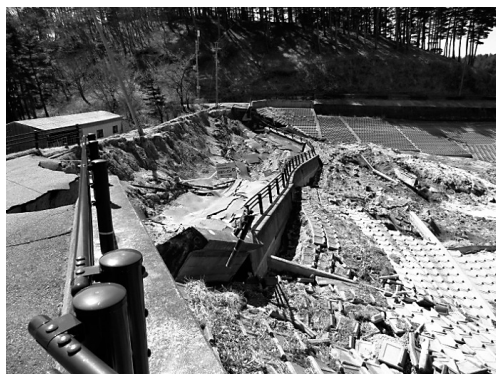
写真1 東側堤体の円弧すべり

なお、ダムの湖岸では堤体決壊だけではなく崩壊現象も認められている。東側の築堤ではダム側で円弧すべりが生じている(写真1)。また、ダム奥部の斜面でも崩壊が認められている(写真2)。

これらの現象は、地震動と決壊に伴う急激な水位の変化により生じたものと推測される。

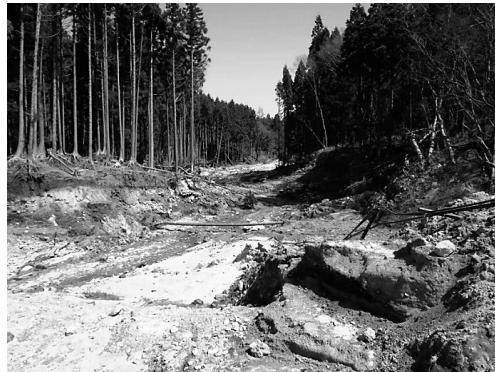
写真3 ダム下流、滝集落上流の林地

ダム決壊における全ての死者・行方不明者は滝集落を含む長沼地区において被災した。滝集落はダム直下約1.5kmに位置し、主に農業を営む住民が居住する。また、ダムから集落に至る1.5kmの間には、沢地形に沿って林地、水田が広がっている。写真3はダム直下の林地の状況を示している。決壊に伴う出水により、沢地形に沿って洗掘された河道が形成されている。また、その河道沿いの杉は、根こそぎ抜きさらされている。また、河道内には杉の流木が点在している。こうした状況から河道内に分布していた杉は出水により下流の集落へ流下していることが明らかである。写真4は滝集落付近の水田跡地である。出水により表土

がはがされ水田の痕跡は皆無で、基岩となる凝灰岩が露頭している。流出した土砂は最大厚で3.5m、目測による平均値は約2.0mである。数値地理情報を用いて土砂流出した水田の面積を計測した結果、約25,000m²であり水田跡地からおおよそ50,000m³の土砂が流出したと推測される。写真3, 4の被災状況から、ため池の出水と同時に流木、土砂が相当量流出していたことが推測される。実際の流出物には、ため池内に堆積していた土砂と沢地形に分布していた岩塊等も加わる。

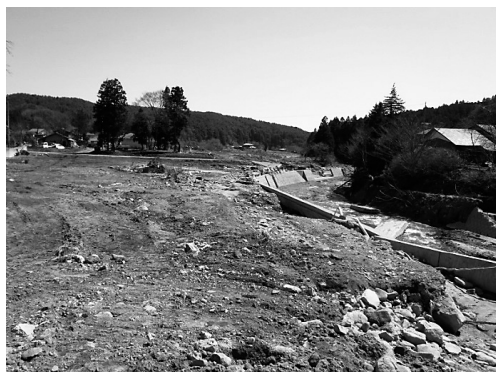
写真5 滝集落箕の子川左岸側

箕の子川を挟み北東側の藤沼ダムの正面に滝集落が存在する。調査時、箕の子川左岸側沿岸の被災家屋等は概ね自衛隊により撤去された状態であり(写真5)、河周辺の被災状況を把握することができなかった。ただし、箕の子川河道より約50mから100m沿岸に関しては、家屋全壊するまでに至らず現存し、いずれも出水による痕跡が集落の

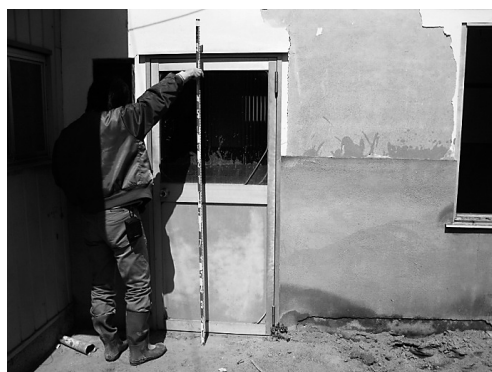
写真6 滝集落家屋の浸水痕跡(浸水約1.5m)

地盤レベルより1.5mから2.0mの高さで認められている(写真6, 7)。なお、痕跡の高さの差異は、周辺の建物配置と微地形の影響により生じている。現存する家屋は痕跡内で部分的に破損している様子が見て取れる(写真7)。損傷の痕跡から上流から流下した流木や岩塊、集落内に存在していた重量物が衝突したものと推測される(写真8)。写真9に示されるとおり出水に伴う自動車の転倒跡も認められることから、相当の流体力が生じたことがうかがえる。写真10に示す箕の子川の護岸損傷、および護岸裏込めの土砂流出も集落内で数箇所認められている。

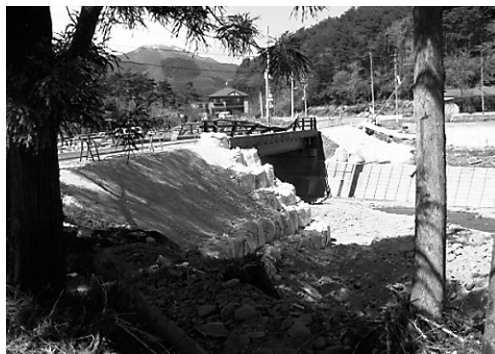
写真11 滝集落下流の橋梁破損

いたことが明らかにされている。滝集落よりも1.0km下流においては護岸のコンクリート板の流出が認められている(写真11, 12)。コンクリート板の比高は約2.5mから3.0mであり(写真12),

出水の異常な流体力が推測される。なお、橋梁付近の漂流物の状況から、河道と橋梁の空間において漂流物が障害となり堰止め状態になり、河道から越流が生じ、裏込めの土砂流出と流体力により護岸崩壊まで至ったと推測される。なお、この橋脚より下流側に関すれば、重量漂流物が極端に少なくなる。調査時の状況から、滝集落の3km下流側までは漂流物が認められていた。
