地震時の水道管内の水圧変化による空気弁被害に関する一考察

玉瀬 充康¹・宮島 昌克²・乾 太一郎¹

CONSIDERATION OF FACTORS OF SEISMIC DAMAGE TO WATER AIR VALVE CAUSED BY WATER PRESSURE CHANGE IN THE WATER PIPE

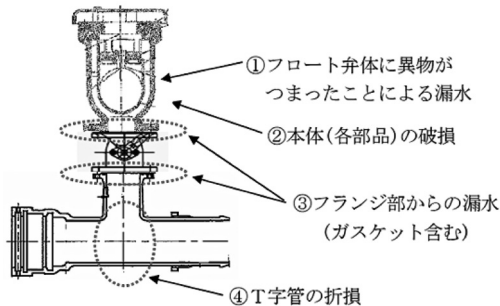
図1 空気弁の被害形態²⁾
(「平成23年(2011年)東日本大震災における管本体と管路付属設備の被害調査報告書」より転記)

管路付属設備である空気弁の被害形態²⁾とその主要因については、表2、図1に示すとおりで

あり、フロート・遊動弁体等の弁内部の破損については、管内水圧の急激な変動が要因になっているものと考えられる。

主要因	被害形態
外的要因 ・ 弁自体への外力の作用	・ 地震動・津波・道路崩壊・液状化等によるT字管部折損・継手部漏水
内的要因 ・ 管内の急激な水圧変動	・ 空気弁体内部品の破損・漏水 ・ 異物の挟み等による漏水

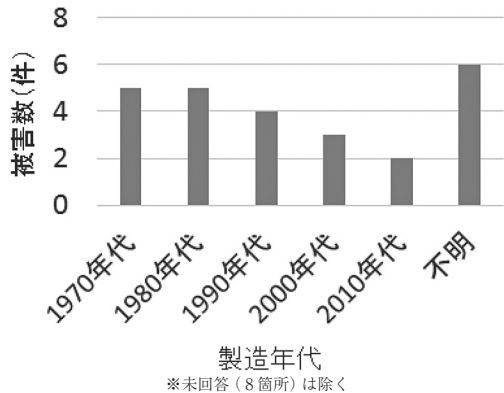
図4 破損した空気弁の製造年

破損被害を受けた空気弁の製造年のアンケート結果を図4に示す。いずれの空気弁も1970年以降に製造されたものであり、古い年代では被害がや

や多く発生している一方で、2000年以降に製造された比較的新しい空気弁も破損している。

2000年以降に製造された比較的新しい空気弁について、耐食性・耐久性が向上しているにもかかわらず破損していたことから、想定水圧以上の急激な水圧変動が影響を与えた可能性が考えられる。

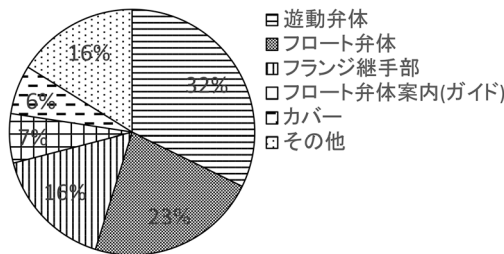
図3 空気弁の破損箇所の割合

空気弁の構造²⁾を図2に示し、空気弁の破損箇所の内訳と割合を表6、図3に示す。破損箇所を見ると、遊動弁体の破損が最も多く、次いでフロート弁体、フランジ継手部の順であった。

被害箇所	被害数
遊動弁体	10
フロート弁体	7
フランジ継手部	5
フロート弁体案内(ガイド)	2
カバー	2
その他	5

被害の多かった遊動弁体・フロート弁体は、管路内の水に含まれる空気排気を効率よく行うための部位である。ここで、吸排気の仕組みについて補足すると、管路内の水に含まれる空気が空気弁内に溜まると、水位の低下に伴い、遊動弁体・フロート弁体が降下し、空気孔弁座が開放され、排気が行われる。排気が完了するとフロート弁体は上昇し空気孔が閉じ、この動作を自動的に繰り返して管路内の空気の排気を行うものである。これらの部位は水圧変動の影響を受けるため、今回もその影響を大きく受けたものと考えられる。また、フロート弁体案内(ガイド)・カバーも同様に水圧変動の影響を受ける部位であり、その影響を受けたものと考えられる。一方、遊動弁体、フロート弁体に次いで破損が多かったフランジ継手部は、水道管と空気弁を繋ぐ役割を担う部位で外部に接しており、水圧変動の影響を受けない。そのため、今回の破損は経年劣化や、地震の揺れによる直接的な外力によるものと考えられる。

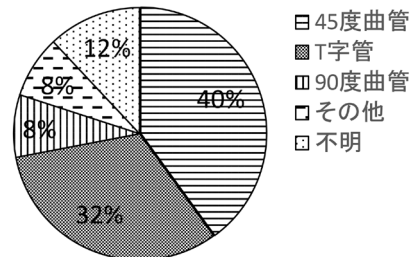
図5 空気弁付近の管路形態の割合

形態	被害数
45度曲管	10
T字管	8
90度曲管	2
その他	2
不明	3

破損被害を受けた空気弁付近の管路形態の内訳と割合を表7, 図5に示す。図より、80%以上が曲管等の異形管であり、被害箇所付近では管路形態の変化が生じていることが分かる。

異形管部等の変化点において、地震の揺れによる動水圧が発生し、この水圧変化が空気弁に影響を及ぼした可能性が考えられる。

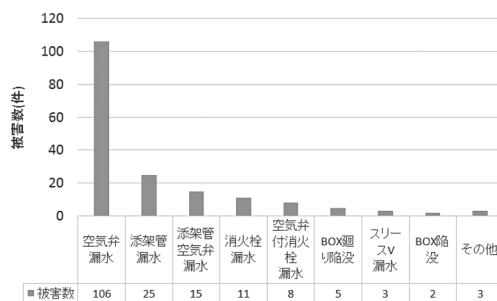
図6 項目別の被害数

前述のアンケート調査結果では、熊本市上下水道局において、破損部位・原因等が特定されたものとして8か所の空気弁破損が計上されていたが、さらに、熊本市上下水道局から提供いただいた配水管網における漏水被害及び弁類等の管路付属設備被害箇所のデータを項目毎に集計・分析した結果、これらの破損部位等が特定された空気弁の他にも、多数の空気弁から漏水被害が生じていたことが判明した(図6)。なお、これらの漏水被害については、空気弁の破損状況や漏水の原因が特定できなかったものも含めたものとしている。

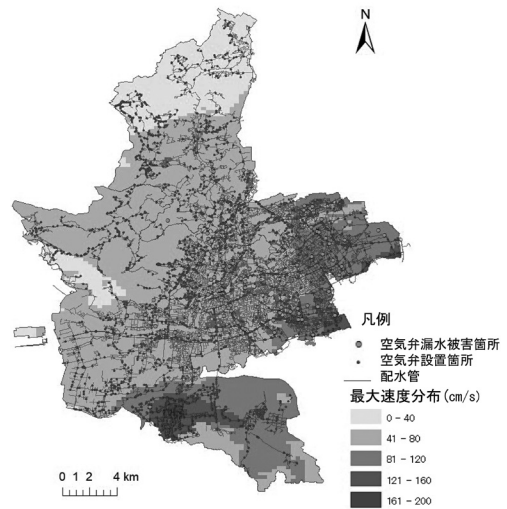
図8 最大速度と空気弁の漏水被害分布(本震)¹³⁾
(国土交通省国土技術政策総合研究所 HP のデータを使用)

GISにデータを入力し、作成した最大速度及び空気弁の漏水被害の分布について、本震の場合を図8に、前震の場合を図9に示す。これらの図より、熊本市の中央及び東部を中心にほぼ全域で被害が発生しており、最大速度(PGV)が40 cm/s以上の所で、被害が多く発生している。次に、空気弁の漏水被害率(空気弁設置箇所数に対する漏水被害箇所数の割合)を最大速度毎に集計した結

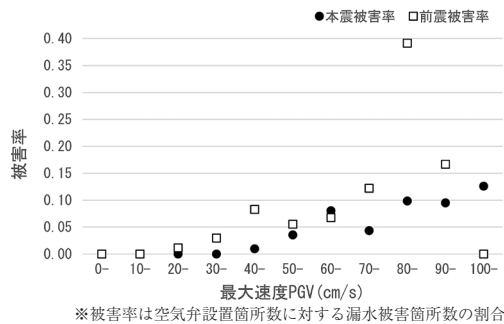
図10 最大速度別の漏水被害率の内訳

果について、図10に示す。図より本震では、最大速度40 cm/sより、その増加に伴い被害率が徐々に増加する傾向となり、最大速度と被害率との相関関係を確認した。前震の場合も、最大速度20 cm/sより、その増加に伴い被害率の増加の傾向を確認した。

にあるものと考えられる。これは、埋設管路の地盤に追隨した動きに対し、管路と一体構造を成す空気弁も同様に、これらに追隨して動くことから、地表面速度の影響を受けるためと考えられる。

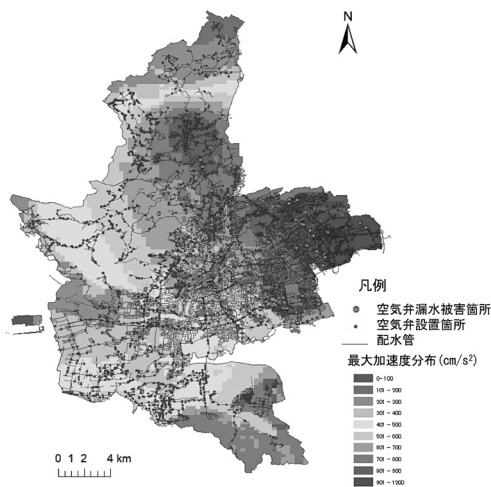
図11 最大加速度と空気弁の漏水被害分布 (本震)¹³⁾
 (国土交通省国土技術政策総合研究所 HP のデータを使用)

GIS にデータを入力し作成した最大加速度 (PGA) 及び空気弁の漏水被害の分布について、本震の場合を図11に、前震の場合を図12に示す。これらの図より、前震と本震の場合とも最大加速度が200 cm/s²以上の所で、被害が発生している。次に、空気弁の漏水被害率を最大加速度毎に集計した結果について、図13に示す。図より本震では、最大加速度200 cm/s²以上において被害率が急増し、その後増加傾向となった。

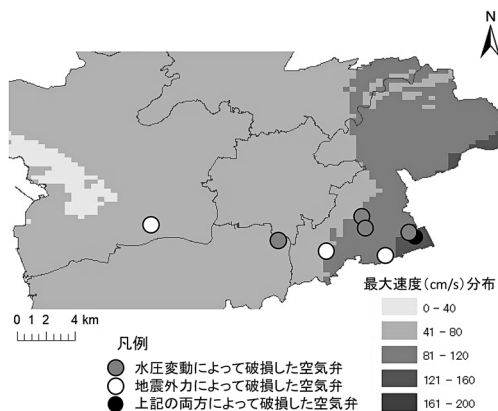
図14 空気弁破損の要因と最大速度の関係

同図によれば、8か所の空気弁は最大速度が41 cm/s以上の比較的強い地点に分布している。その破損要因は、水圧変動による破損が4か所、地震の揺れによる外力に伴う破損が3か所、両方が1か所という内訳であり、水圧変動による破損が多かった。これらのことから、空気弁破損の要因として、地震の揺れによる直接的な外力に限らず、地震時に発生する水圧変動の影響を大きく受けていることが明らかになった。

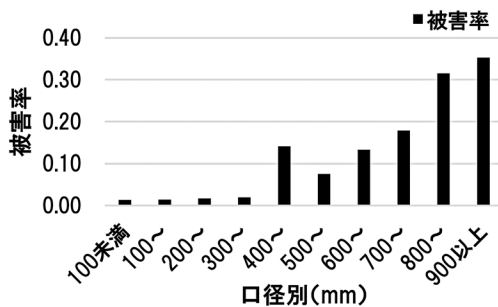
図15 空気弁設置管路口径別の漏水被害率

らφ400 mm以上の中大口径管に空気弁の漏水被害が顕著であることが分かる。

二つ目の要因として、配水池流出部付近の水圧変動の影響が考えられる。口径別の漏水被害の特徴から、被害が顕著であった中大口径管路は、水源である配水池流出部に近い管路、または、上流側の基幹管路であり、下流側の小口径管路に比べて水圧・水量も大きく、その変化の影響を受けやすいことから、これらの管路で急激な水圧変動が生じたことが、多くの被害を顕在化させたものと考えられる。

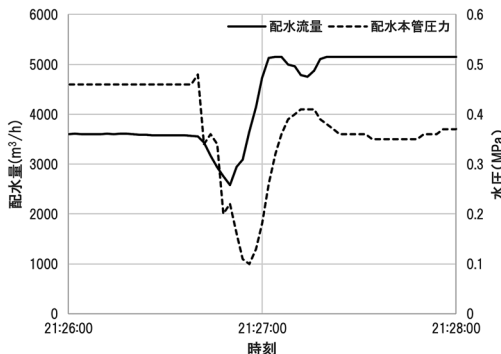
図19 平成28年4月14日21時26分地震発生前後の秋田配水池流出管の水圧・流量記録

前震の場合において、図19、20より、地震発生直後、数秒で約0.5MPaから0.1MPaに大幅な水圧低下が生じ、その後、水圧・水量が回復の動きを示していることが分かる。さらに、その後、地震の揺れに伴う下流側管路・空気弁等の漏水発生により地震直前の水圧に比べて低下が継続したものと考えられる。本震の場合も前震と同様に、図21より、地震発生直後、約0.3MPaから0.1MPaに大幅な水圧低下が生じ、その後、水圧・水量が回復の動きを示している。なお、前震と本震のい

ずれの場合も、地震発生直後、配水池流出管において、水撃圧に相当する圧力低下が生じており、この原因については、図に示す水圧を記録している配水池流出管が、配水池ポンプ設備(ポンプ、バルブ等)の下流側に位置していることから、地震時初期に負の動水圧が発生したものと想定されるが、詳細は不明である。

管内に空気が混入された状況において、前述5.1の(2)の考察と同様の水撃現象が発生したものと考えられる。具体的には、前震の場合を例に考えると、図19から、地震後には地震前の通常流量(流速)の1.5倍近くにまで達しており、破損空気弁が設置されていた下流側の管内では、空気弁の充水速度基準(通常流速の1/5~1/10)の約8~15倍の充水速度になったものと想定される。この時の空気弁付近の圧力は、式(2)より充水速度変化に比例することから、少なくとも通常時圧力の約8~15倍程度に上昇したものと考えられる。また、本震の場合では、図21から、地震直前は深夜で使用水量が少ないため、流速が小さいものの、地震後には通常流量程度に達している。前述と同様に、破損空気弁が設置されていた下流側の管内では、空気弁の充水速度基準の約5~10倍の充水速度になったものと想定され、この時の空気弁付近の圧力は、通常時圧力の約5~10倍程度に上昇したものと考えられる。

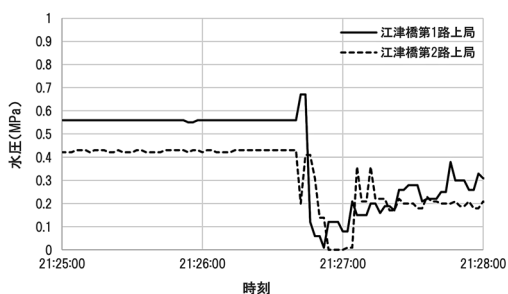
図22 平成28年4月14日21時26分地震発生前後の健軍・秋田配水区域の管路(江津橋第1・2路上局)の水圧記録

両図より、前述の配水池流出部の水圧変動と同様に、当該配水池から供給される下流側管路内の水圧において、急激な圧力低下後、圧力回復といったように同じ傾向を示していることから、地震直後の配水池流出部の急激な水圧変動の影響を受けたことが明らかである。また、水圧が計測下限値0を示していることから、下流側管路内において負圧発生により空気が混入したものと考えら
