# 2018年7月西日本豪雨における 宍粟市の流木被害調査報告

岡本 隆明<sup>1</sup>・山上 路生<sup>1</sup>・角 哲也<sup>2</sup>・佐山 敬洋<sup>2</sup>

## FLOOD DAMAGE CAUSED BY DRIFTWOOD AFTER HEAVY RAIN IN WEST JAPAN, IN JULY 2018

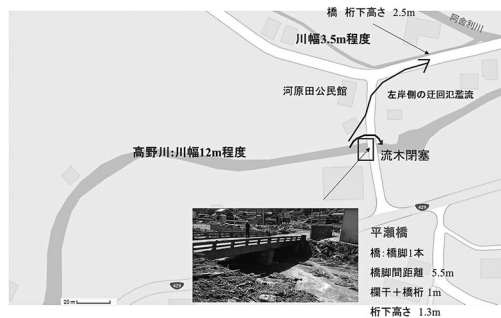
揖保川支川高野川流域にある河原田地区では平瀬橋が大量の流木がひっかって河道を閉塞し、越流した迂回氾濫流が住宅地に押し寄せて浸水被害が生じていた。平瀬橋と左岸側で越流した迂回氾濫流の流路を図3に示す。平瀬橋は橋長12 m、橋脚と河岸間距離は5.5 m、で、桁下高さは1.3 mと周辺のほかの橋に比べて低かった。地元住民からのヒアリングから、最初に長さ10 mを超す流木が橋に引っかかり、次々に流木が集積、短時間で河川が溢れ始めたことがわかった。また避難所

となっていた公民館も床上浸水し、住民はさらに上流側に避難したという。氾濫原に残っている流木は長さ3.5~4.5 m、直径0.4 mであった。

図3 高野川流域における左岸側迂回流の流路と平瀬橋(2018.7.13 河原田地区)

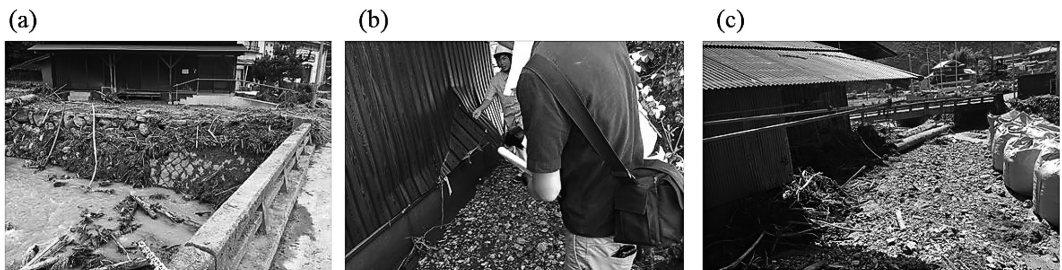
周辺の洪水痕跡から左岸側の氾濫流は2つに分かれていることがわかった。すなわち、一つは橋を迂回してそのまま高野川に戻り、護岸を破壊していた。もう一つは公民館前の道路を流下して川幅3.5 m程度の小河川(巢口川)に流れ込んでいた。左岸側の家屋の壁に残されていた洪水痕跡から0.8 m程度の最大浸水深であったと考えられる(写真1:2018.7.13)。

写真1 宍粟市河原田公民館周辺 左岸側 (a) 左岸側迂回流が流下した痕跡(2018.7.13), (b) 左岸側家屋の洪水痕跡(2018.7.13), (c) 左岸側家屋の浸水被害(2018.7.13)

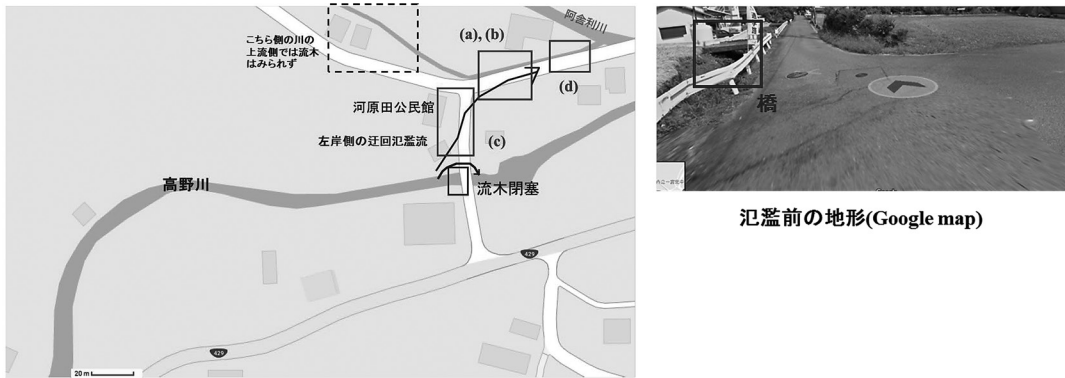
は流木はみられず、橋梁部で河道閉塞はみられなかった。高野川で越流した左岸側の迂回氾濫流が公民館前を流下して小河川に流れ込み、河道沿いの道路が深さ1.0 m以上浸食されているのがみられた。河道沿いの道路を下流側にいくと、橋梁が氾濫流によって破壊されていた(写真2:2018.7.13)。左岸側では迂回流による氾濫被害は下流側にいくほど大きくなっているが、これは図5右図に示すように河道沿いの道路は流下方向に

図5 河原田公民館周辺の左岸側迂回流の流路と氾濫前の地形

勾配 (2-3°) がついており、水深が流下方向に小さくなることで氾濫流が加速したと考えられる (岡本ら (2016, 2018))。

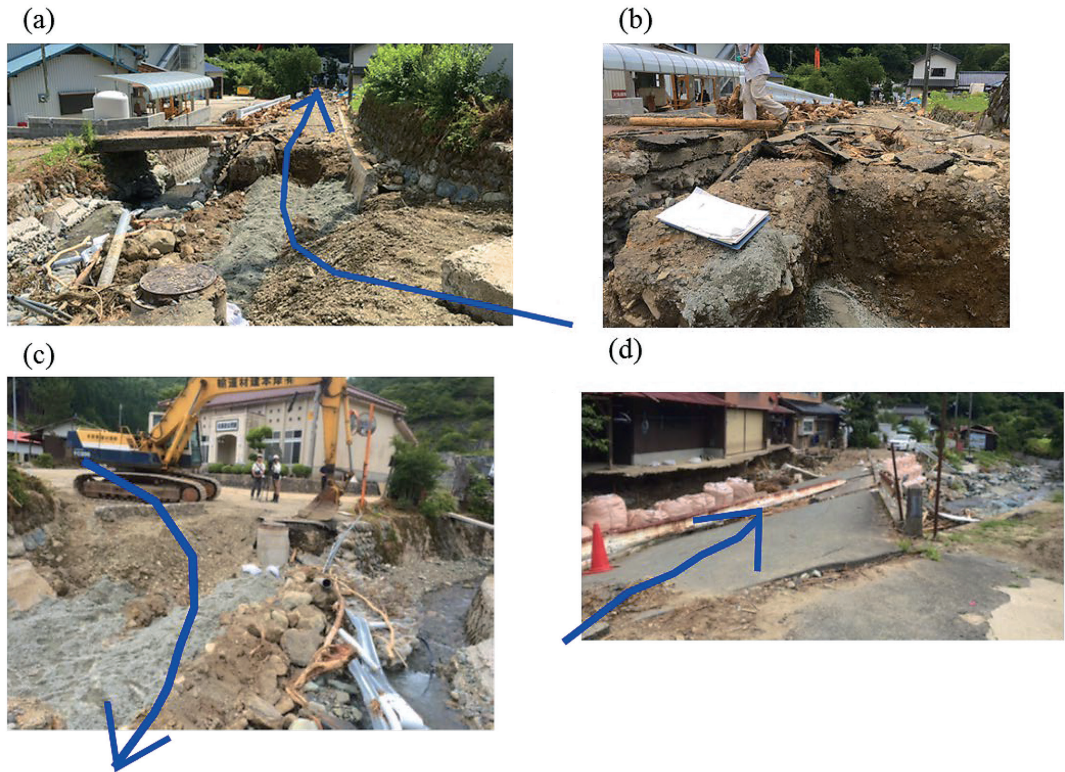
写真2 宍粟市河原田公民館周辺 左岸側  
 (a) 左岸側迂回流が流下した痕跡 (2018.7.13), (b) 左岸側迂回流による河川護岸・道路の浸食 (2018.7.13), (c) 河原田公民館前の左岸側迂回流の流路 (2018.7.13), (d) 左岸側下流側での橋梁破壊 (2018.8.6)

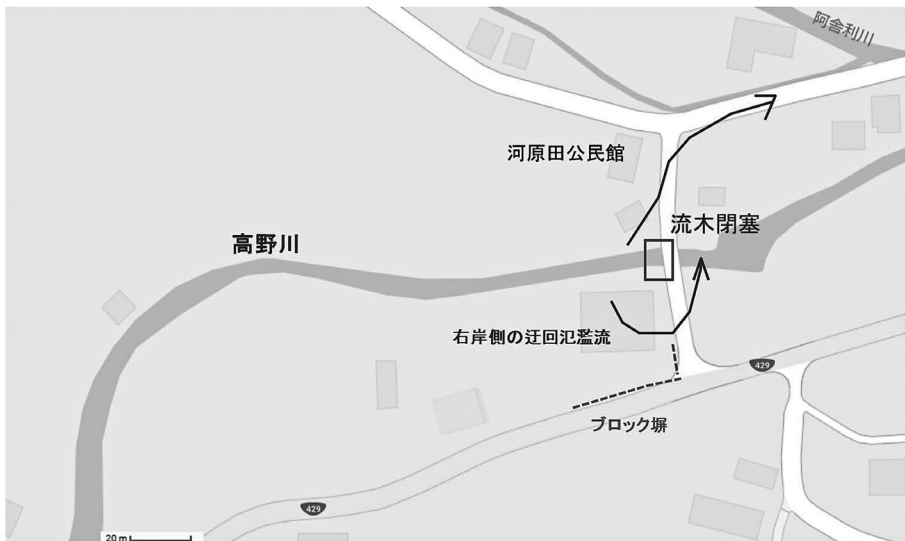
右岸側で越流した迂回氾濫流の流路を図 6 に示す。右岸側では河道内で増水した水が住宅地に押し寄せて、甚大な浸水被害が生じていた (写真 3 : 2018.7/13)。右岸側では水が引いたあとに部分的な片付けは行われていたものの、家屋内には土砂が大量に堆積している様子が確認された。住宅地の塀の洪水痕跡から 1.0m 程度の最大浸水深で

氾濫流は工場に侵入し、道路沿いのブロック塀に沿って流れたため道路の向かい側には流れ出さなかった。

図 6 河原田公民館周辺の右岸側迂回流の流路

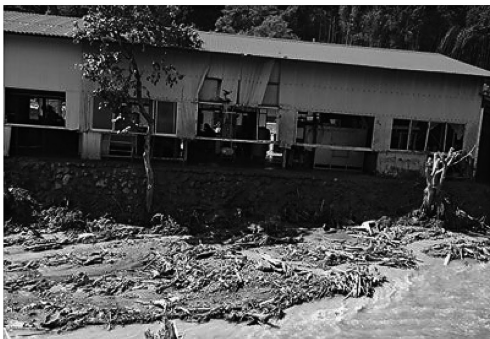
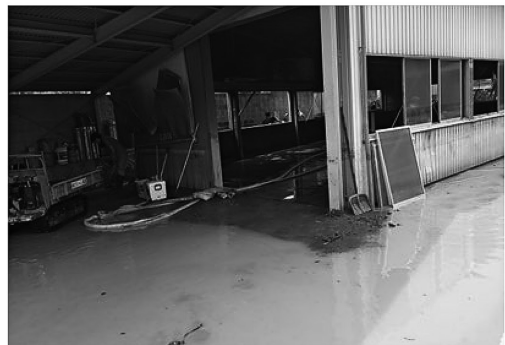
写真 3 宍粟市河原田公民館周辺 右岸側

(a) 右岸側迂回流の洪水痕跡 (2018.7.13), (b) 右岸側家屋の浸水被害 (2018.7.13)

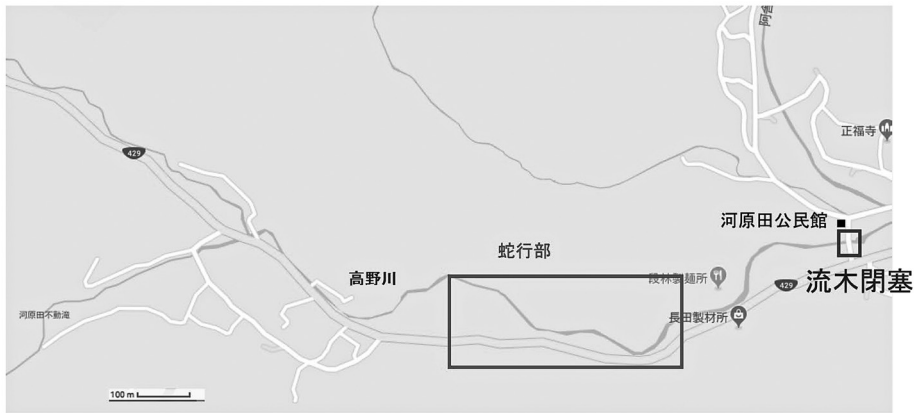
図7 河原田公民館上流側の調査区域

捉された流木もみられた。高水敷に残っている流木は公民館前の流木よりも大きく、大きいもので長さ8.0 m、直径0.4 mであった。図7に示すように河原田公民館の上流側では河川が蛇行しているため、高水敷に大量の流木が堆積し、下流側に流下する流木本数を減らしたと考えられる。河原田公民館の上流側領域の橋は桁下高さが高く、流木閉塞は起きなかった。

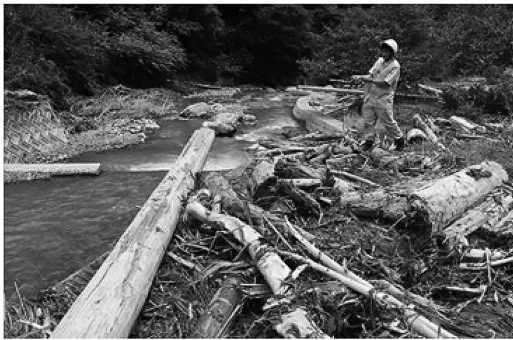
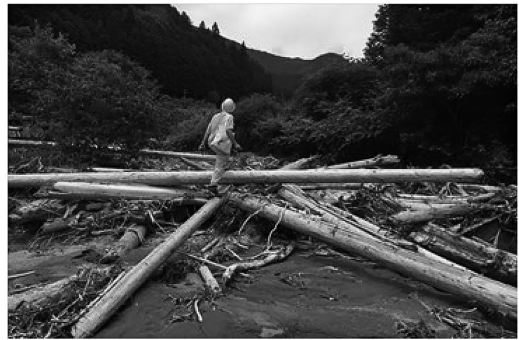
河原田公民館の上流側の調査区域を図 7 に示す。河原田公民館の上流側は複断面流れになっており、高水敷には大量の流木と土砂が堆積していた (写真 4 : 2018.7/13)。高水敷の木によって捕

写真4 (a) 河原田公民館上流側の高水敷で堆積した流木 (2018.7.13) (b) 高水敷で堆積した8mを超す流木 (2018.7.13)

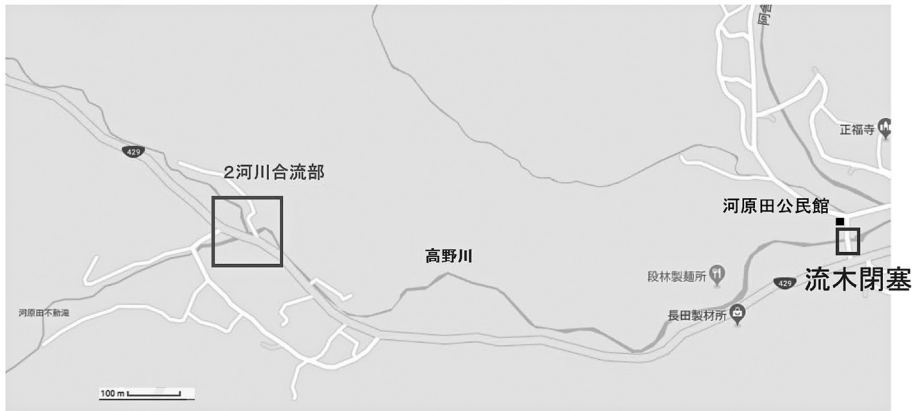
高野川上流の2河川合流部の調査区域を図8に示す。さらに上流側の斜面崩壊によって大量の流木と土砂が発生し、高野川上流の2河川合流部でも河川が溢れ、家屋に大量の土砂が流れ込んでいた。周辺家屋の壁に残された洪水痕跡から2.0 m

図8 高野川上流の2河川合流部の調査区域

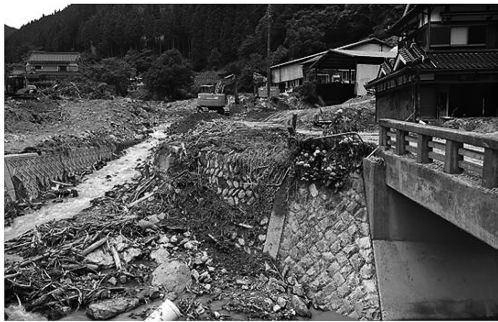
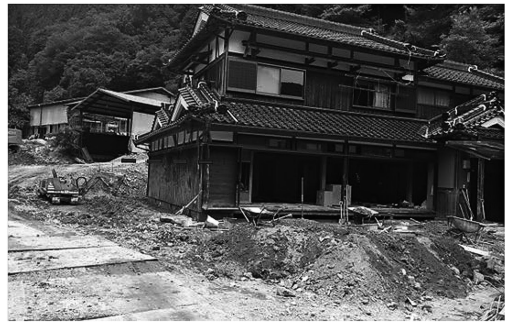
程度の最大浸水深であったと考えられる。(写真5：2018.7/13)

写真5 (a) 2河川合流部の洪水痕跡 (2018.7.13) (b) 周辺家屋に残された洪水痕跡 (2018.7.13)

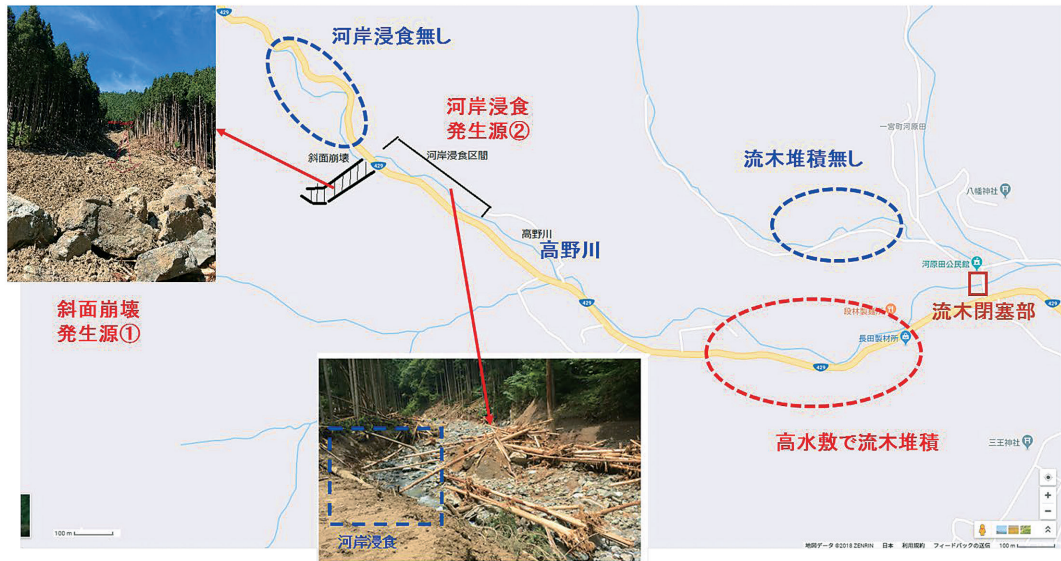
図9に示すように大量の流木が河川に流れこんでいた。また土石流が高野川に流れ込んで、流下することで河岸浸食が起き、河岸の流木が河川に流出しているのがみられた。(写真6(a)：2018.7/13)。写真6(b)の土石流の流下痕跡から河岸沿いの道路で水深4.5 mに達していたと推測される。地元住民からのヒアリングから、この流

図9 斜面崩壊および河岸浸食の現地調査区域

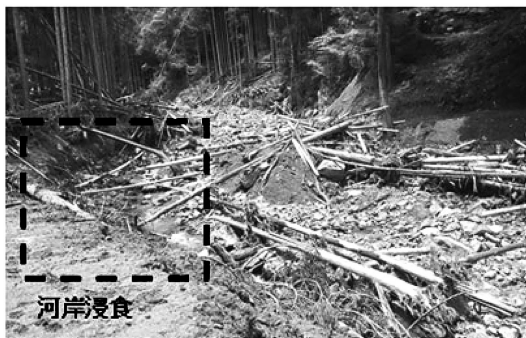
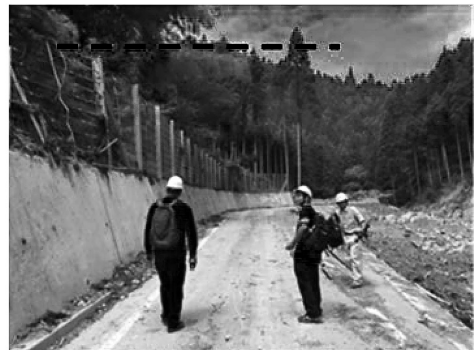
写真6 土石流の流下痕跡及び河岸浸食

斜面崩壊部から下流側350 m区間にわたって、河川の左岸と右岸で河岸浸食が発生し、河岸の樹木が河川に流出していた。図10に河岸浸食領域を示す。河岸浸食が顕著にみられた図10 (a), (b), (c), (d)の断面において、河川の横断面形状をレーザー距離計を用いて簡易測量した(2018.8/20)。各断面の河岸側の道路端(写真6 (b) 道路右端)を原点とした。写真6 (b)のように道路左端は山地斜面である。

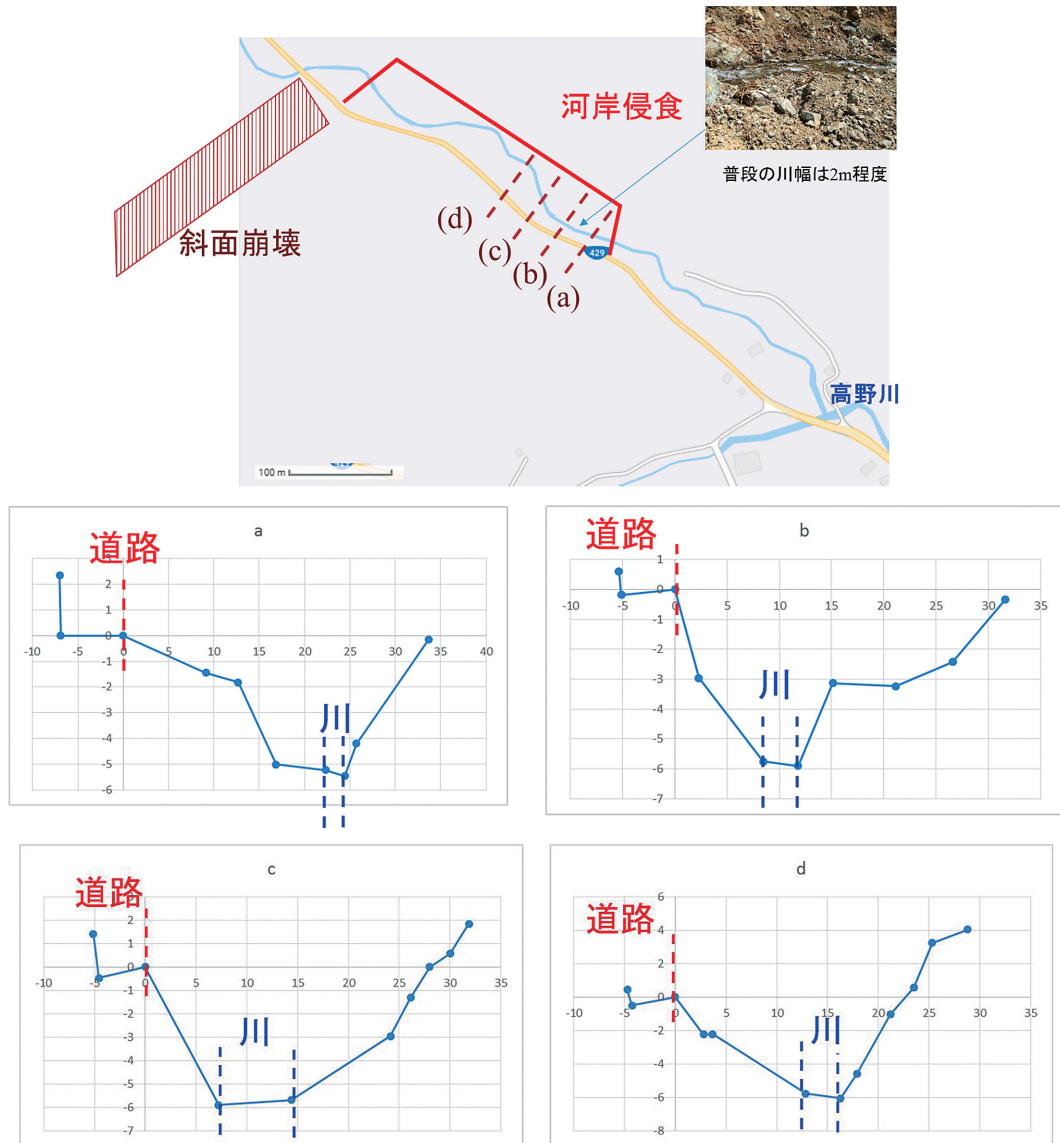
図に示すように平水時の川幅は2.0 m程度であった。斜面崩壊後には道路上3.0~4.0 mまで氾濫水位が増加し、河岸が浸食されたと考えられる。河岸浸食の区間は400 mで右岸側で顕著にみられた。樹木の配置間隔を2.0 m程度とすると河岸浸

食による流木の流出本数は800~900本程度と推測される。

図10 河岸侵食後の河川横断面地形の測量 (2018.8.20)

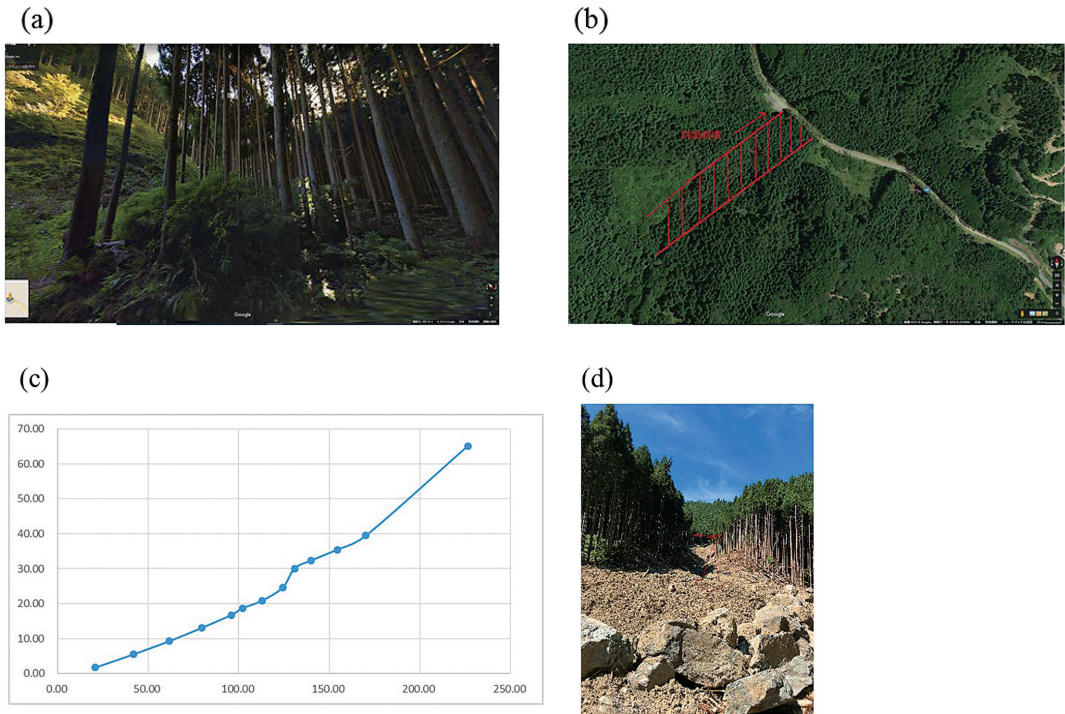
斜面崩壊部についてはレーザー距離計による簡易測量より、国道側から目視できる範囲では大よそ水平距離25 m以上、鉛直高さ65 m以上の規模である(写真7 (a), (b))。レーザー距離計による測量により斜面崩壊中央ラインの勾配は $5^{\circ}$ ~ $20^{\circ}$ である(写真7 (c))。また8/8の調査日には崩壊中央ラインに流出水が確認できた。8/20にはみられなかった。なお崩壊部は写真中央(写真7 (d))から続いているが、今回はその詳細まで調査できていない。崩壊部の幅40 m、長さ250 m、また樹木の配置間隔を2.0 mと仮定すると、およそ2500本の流木が発生したと推察される。

写真7 (a) 斜面崩壊前の様子, (b) 斜面崩壊前の空撮画像 (2013Google より), (c) 斜面崩壊部の中心ライン (2018.8.8), (d) 斜面崩壊部 (2018.8.8)

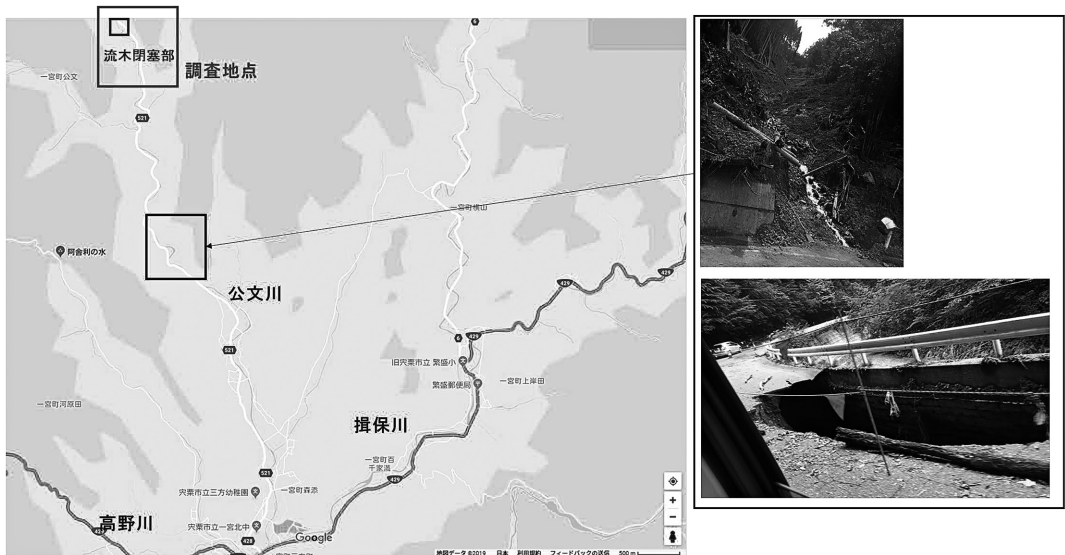
公文川流域の調査区域を図11に示す。公文川流域の斜面崩壊地点に向かうまでも別の場所で斜面崩壊が起き、道路が一部塞がっていた。道路で陥没被害もみられた。

図11 公文川流域の調査区域と公文川流域での道路被害

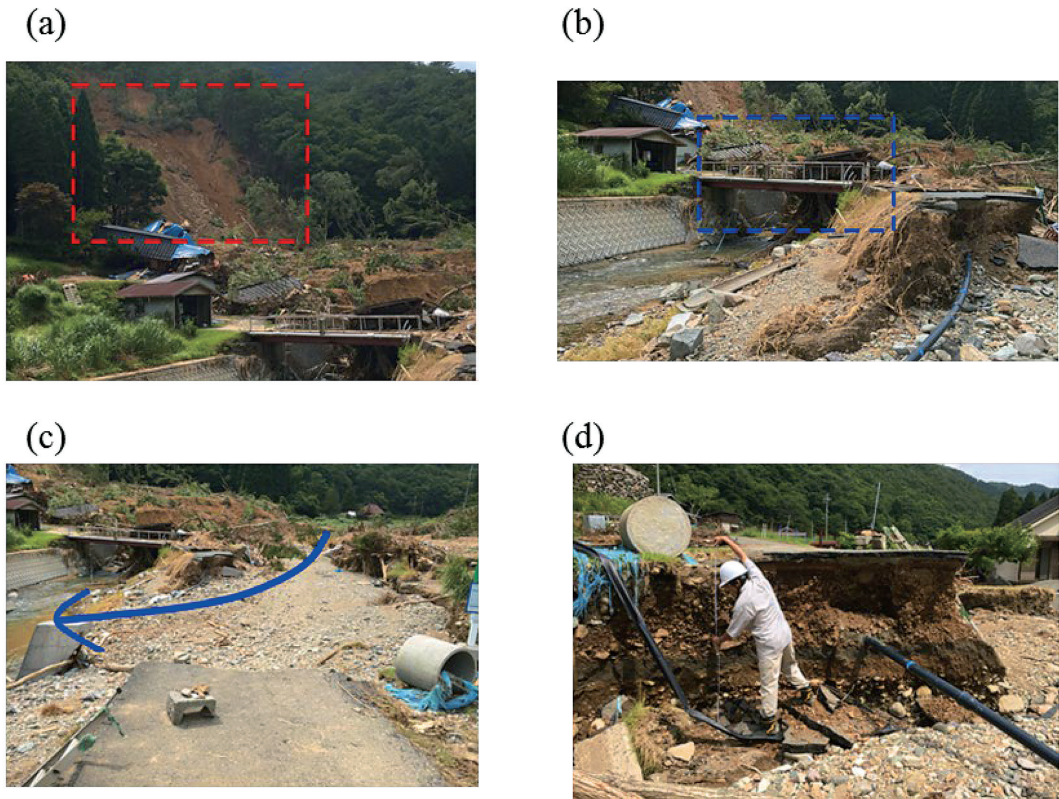
さらに上流側の公文川沿いの山地斜面で斜面崩壊が起き、家屋が1軒倒壊した。斜面崩壊による流木、土砂、家屋の建材が公文川に流れ込むことで橋梁が閉塞していた(写真8(b))。左岸側では越流した迂回氾濫流が発生していた。橋梁近傍よりも少し下流側で顕著な河岸浸食がみられ、浸食深さは最大2.0 m程度であった。氾濫前には写真9(a)に示すように左岸側にバス停があったが、アスファルトで舗装された道路も浸食されている(写真8(c), (d))。写真9(b)に示すように氾濫

写真8 (a) 斜面崩壊による家屋倒壊 (2018.7.13) (b) 流木・建材による橋梁閉塞 (2018.7.13) (c) 左岸側の迂回流の流下痕跡 (2018.7.13) (d) 左岸側迂回流による河岸浸食 (2018.7.13)

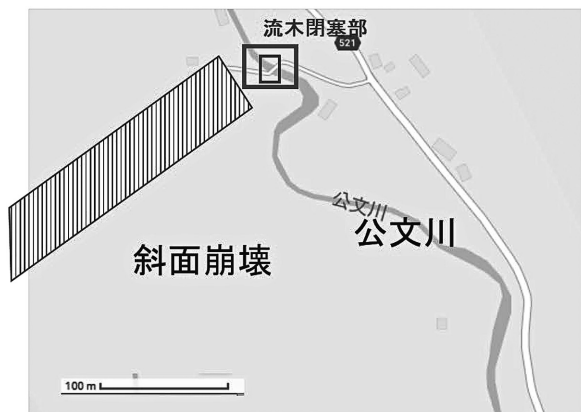
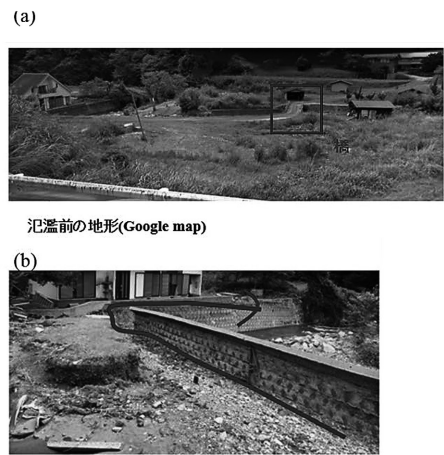
後も護岸が残っており、護岸の後ろを氾濫流が通り抜け、本川に戻ったと考えられる。

写真9 (a) 氾濫前の地形 (b) 左岸側迂回流の流路と残された河川護岸 (2018.7.13)
