# 2019年3月21日に長崎市で発生した潮位副振動（あびき）による浸水被害について

## Inundation by meteotsunami in Nagasaki urban area on March 21, 2019

The large amplified secondary oscillation, locally called abiki, observed in Kyushu and San-in coastal area on 20 and 21 March 2019 as passed the extratropical cyclone. This paper reports on the inundation damages by abiki phenomenon over the urban area of Nagasaki. According to field survey, the water level as high as 2.3~2.6 m above Tokyo Peil (T.P.) in the downtown of Nagasaki, and 2.9 m T.P. in the downstream site of Urakami River. There seemed to be two-staged mechanisms of inundation in Nagasaki city: the backward flow through the culverts in the first stage, and the overflow from small rivers in the second stage.

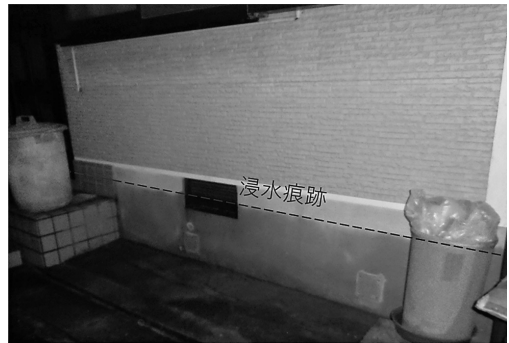
写真1 松ヶ枝地区の浸水痕跡 (地域住民提供)

3.2mの範囲のみを塗りつぶして表示している (以下同様)。気象庁松ヶ枝検潮所付近に河口を持つ大浦川に遡上した海水が遡上し、弁天橋上流側の左岸側において、地盤高+30~40cmの痕跡高 (例えば、写真1) を記録した。浸水痕跡が確認された家屋は、地盤高 T.P.+2.0 m 以下の左岸近傍に集中している。浸水痕の痕跡高から見積もられる最高水位は T.P.+2.3 m 前後と推定される。右岸

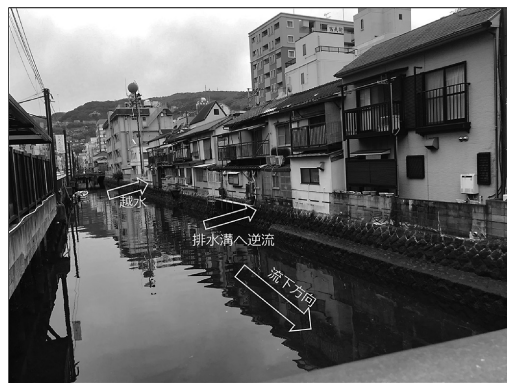
写真2 大浦川弁天橋付近の状況 (2019年3月25日著者撮影)

住民の話によれば、当日20時半過ぎ頃に路地の側溝から水が噴き出始めて、わずか数分のうちに路地全体が浸水したとのことである。台風による高潮が発生すると、今回と同様に側溝から水が噴き出て浸水することがこれまでもあったが、今回ほど水位が上がったことは記憶にないとのことであった。弁天橋から上流側を望んだ様子の写真を写真2に示す。左岸側は住家外壁やブロック塀が密集しており、ブロック塀の中段まで水位が上昇したと見られる痕跡が残っている。浸水の初期段階においては、側溝に接続する排水管から流入したものと考えられる。水位の上昇と共に、コン

クリートブロックの隙間に浸入し、床下の空間から路地へと流れ込み、交番の隣下流側の車庫から越水したものと見られる。車庫に付着している痕跡から越流水深を測定すると、約18 cmであった。

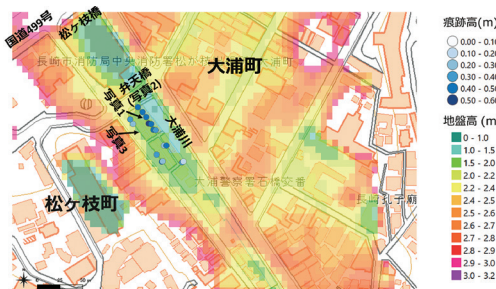
図9 松ヶ枝地区の地盤高及び浸水痕跡高の分布。地盤高データは、国土地理院数値地図 (5m メッシュ, DEM5A) の0.0m ~3.2m の範囲のみ表示 (以下同様)。

なお、痕跡と地盤高から推定される浸水範囲は左岸側の交番前の市道までの幅約25 mの狭い範囲に限られ、それ以外での顕著な浸水痕跡は見られなかった。浸水範囲内では、印刷機器が浸水により故障したり、屋外の自転車や古美術品が転倒・破損したりする被害が発生した。(写真3)

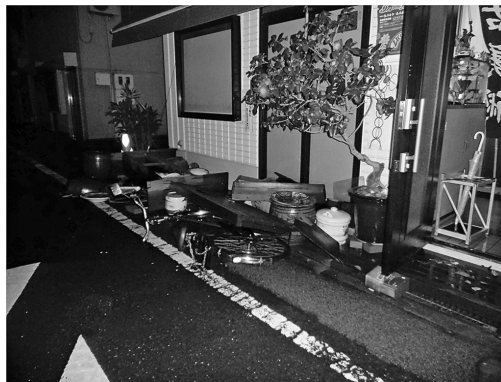
写真3 松ヶ枝地区における自転車等の転倒状況(地域住民提供)

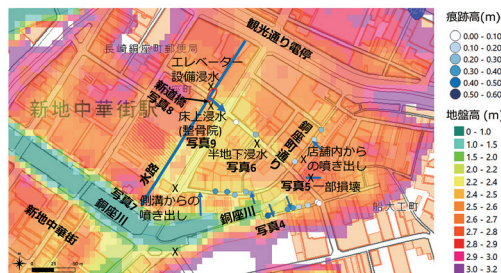
図10 銅座地区における地盤高と浸水被害痕跡

合流点から約300 mの銅座橋までの区間は川幅が一定であるが、銅座橋より上流側の区間で川幅が漸縮し、かつ、河岸の地盤高が下流側よりも低くなっている。合流点から約400 m以上上流側は暗渠となっていたが、天面を覆っていたコンクリート材の劣化が進み、再整備が進められていた。漸縮区間では、河岸の地盤高を超える痕跡が兩岸の道路沿いの建造物から確認された。

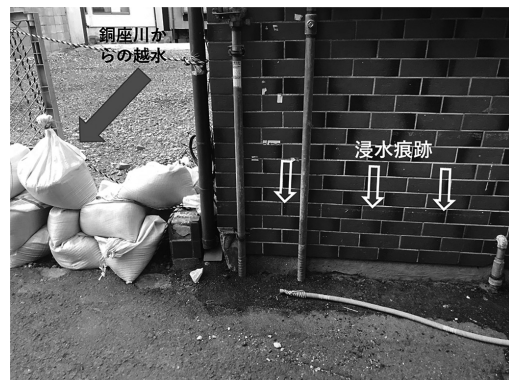
左岸側では最も深いところで地盤から最大で約45 cmの高さの浸水痕跡が確認された。写真4のように古くなった建物を解体して更地になった箇所から越水した可能性が高い。国土地理院数値地図5 m メッシュによる地盤高は約2.2 mであったことから、左岸側の最高水位はT.P.+2.6 mに達したと推定される。また、上述の解体整備中の区間にある家屋のコンクリート平板が今回のあびきによって剥離する被害が発生した(写真5)。この家屋の真下も銅座川から枝分かれした暗渠となっており、劣化が進んだ状態に水圧による荷重が加わり破壊に至ったものと考えられる。

写真4 銅座川左岸側の浸水痕跡(2019年3月25日著者撮影)

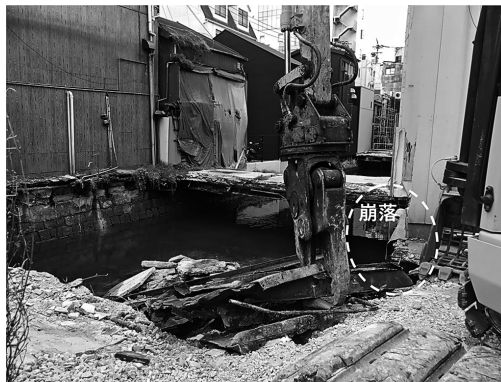
写真5 銅座川沿いの家屋の一部損壊 (2019年3月25日著者撮影)

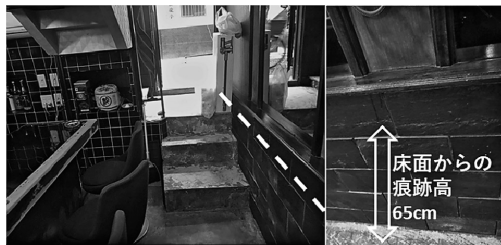
右岸側では、側岸の駐輪場からの越流と銅座側支川に接続する排水溝を経由した逆流による浸水が発生したことが、痕跡高分布、および、住民による聞き取り等から推察される。バス通り沿いの半地下に店舗を構えるスナックでは、入り口から水が流れ込み、床から60 cm以上の高さまで浸水した(写真6)(対地盤高と異なるため、痕跡高分布のプロットからは除外している)。それ以外で

写真6 半地下の飲食店の浸水痕跡 (2019年3月25日著者撮影)

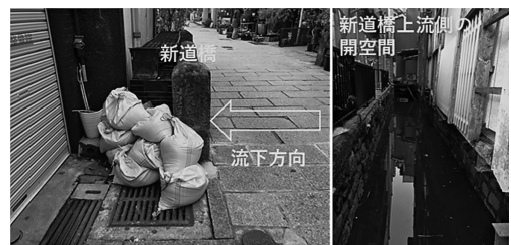
ずかに開けている。暗渠を遡上した海水が新道橋の道路に敷設されている側溝や欄干から溢れ、周辺の道路に浸水が広がったものと考えられる(写真8)。橋の左岸下流側の整骨院で床上20 cm 前後の高さまで浸水し(写真9)、右岸上流側のペットショップのエレベーターの地下設備が冠水した。橋の周りの整骨院前は周囲と比べて地盤高が10 cm 以上低く相対的に浸水深が大きくなったと見られる。新道橋からバス通りに向かう水の流れの様子を読者が撮影した映像が、毎日新聞社(2019年3月21日)(オンライン版)に掲載されている。

写真8 銅座町新道橋の状況 (2019年3月25日著者撮影)

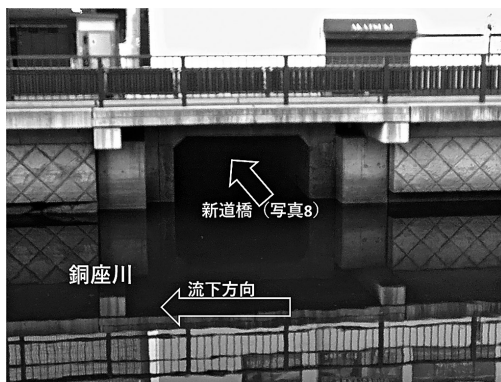
この地域には、銅座橋より約10 m 下流の右岸側を合流点として水路が東北東方向に延びている。合流点の様子を写真7に示す。この水路の大部分は暗渠となっているが、新道橋の上流側がわ

写真7 銅座川と水路(図10参照)との合流点の状況 (2019年4月5日著者撮影)

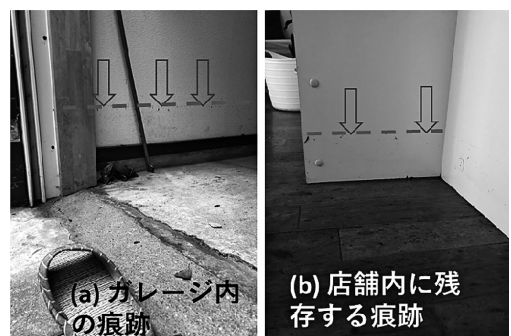
写真9 新道橋左岸側の店舗の浸水痕跡 (2019年3月25日著者撮影)

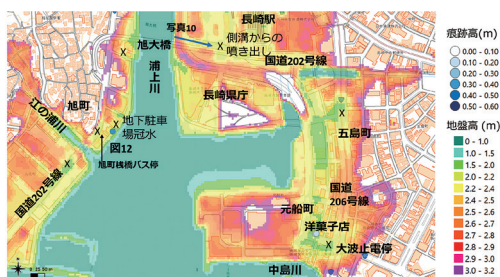
長崎駅南側を中心とする湾奥部の浸水状況をまとめたものを図11に示す。中島川右岸河口付近の大波止から長崎駅南側の国道206号沿い、および、その周辺では道路が冠水し、元船町では洋菓子店で店内が約15 cm 浸水する被害が発生した。洋菓

子店の従業員の話によれば、当日20時過ぎに閉店し、配達のために一時外出して戻って来た時には、店の前が水浸しになっており中に入れない状態であったということである。一時避難して道路の水が引いた22時ごろに戻ったら、店内水浸しの状態となっていた。

図11 長崎湾奥部での痕跡高、被害発生状況と地形。

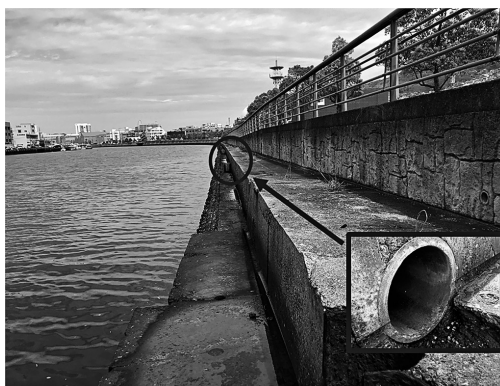
他にも、五島町電停付近の国道206号線、長崎県庁北側の側道で側溝からの溢水と見られる浸水状況が一般住民や報道関係者によって Twitter 等に投稿されている。長崎県庁北側の溢水については、浦上川河口付近の左岸側にある排水孔(写真10)から逆流した水が側溝の穴から溢れて広がったものと推察される。

写真10 浦上川左岸河口付近に設置されている排水管。(2019年4月5日、著者撮影)

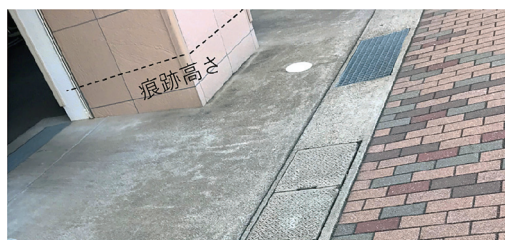
国道202号線沿いの旭橋栈橋バス停付近の道路冠水が発生し、付近を通行していた市民などによる動画や写真付きの情報が Twitter などに投稿された。また、長崎地方気象台による調査では、ビルの地下駐車場への浸水被害が発生したと報告されている。著者による調査では、上述のバス停(下り線側)傍のマンションの裏道沿いに浸水痕跡を確認した(図12)。住民の話によれば、21日20時過ぎから道路前の側溝から異音がしはじめ、水が湧きだしながら浸水していったとのことである。裏道は堤防に面しているが、レーザー距離計による測定によれば、道路と堤防の境界線が最も高く、堤防天端高と比べて、道路境界上では約10cm地盤が高く、マンション側の側溝の蓋の高さは堤防天端高より7~8cm低い。壁面に付着していた浸水痕跡高は、側溝の蓋の高さを基準として約34cmであった。浸水の初期段階では側溝からの溢水が寄与し、潮位の上昇と共に堤防からの越流による浸水へと形態が変化したものと考えられる。国土地理院5mメッシュ標高データによれば、道路上の地盤高がT.P.+2.0mであったことから、最大水位はT.P.+2.3~2.4mの間であったと推定される。バス停周辺の国道202号沿いの地盤高はT.P.+2.0~2.2mであり、最深で20cm以上の浸水となったことが推定される。

図12 浦上川右岸側の旭町における浸水痕跡。道路地盤、堤防の高さなどの情報はレーザー距離計による測定で算定。(写真は2019年4月6日に著者撮影)

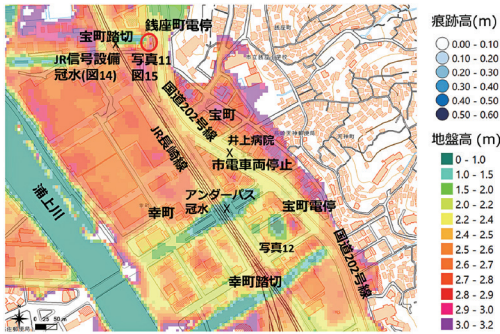
宝町周辺の地盤高分布を図13に示す。国道206号の路面電車通り沿いを中心に道路冠水が発生した。宝町と幸町との間を潜るアンダーパスが冠水し、一時通行止めとなった。長崎電気軌道の方の話によれば、路面電車下り線1両が塩水に浸かって故障し、銭場町-宝町間の井上病院前で立ち往生した。

図13 宝町地区の地盤高分布と主な被害状況

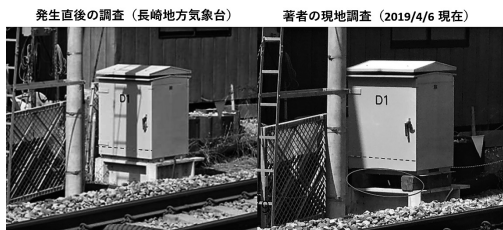
JR長崎本線宝町踏切では、信号制御ボックス1基が浸水し、信号が一時的に機能停止となった。4月6日の調査時点では、応急的な浸水対策としてボックスの下に枕木を敷き、約15 cm 高上げをしていた(図14)長崎地方気象台の速報に掲載のボックスの痕跡位置と照合した上で、痕跡高を測定すると、ボックスの台座天面から15 cm の高さまで浸水したと推定される。しかし、バラストの高さを超えて浸水した形跡は確認されなかった。踏切の傍を浦上川の支川(合流点の位置:浦上川河口から約1.4 km)が流れており、支川的水位上昇による越水により浸水したと見られる。

図14 JR長崎線宝町踏切の信号制御BOX。付着痕跡の位置を破線で示す。

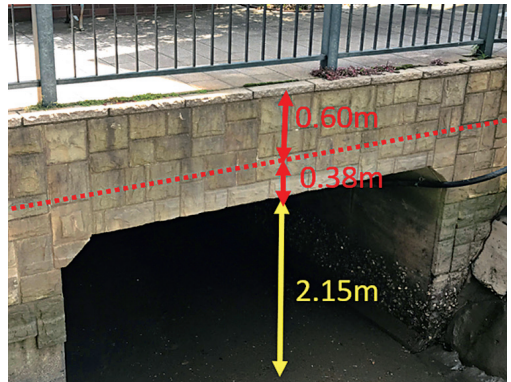
踏切の傍を流れる支川の約60メートル上流側は国道206号の下を通る暗渠となっている。暗渠下流側の出口の状況を写真11に示す。塩水の付着による変色した痕跡が点線の位置の高さまで到達している。河床からの痕跡高を測定すると2.52 mであった。浸水痕跡と国道の車道の比高を測定すると、車道側の方が痕跡高よりも30 cm 近く低かった。(図15) 暗渠に接続する排水管を逆流し、車道脇の側溝から溢れて浸水したものと考えられる。地盤高を比較すると、暗渠左側の宝町側の地盤高は T.P.+2.0~2.4 m であるのに対し、暗渠右側の茂里町側は地盤高が T.P.+1.5 m 以下の箇所も見られる。単純に地盤高から比較すると茂里町側の方が、浸水深が大きくなるはずである。しかしながら、本調査の限りでは最も地盤高の低いこ

写真11 宝町を流れる河川の浸水痕跡の位置。数値はレーザー距離計による測定値。(2019年4月6日、著者撮影)

の地域において、浸水痕跡を見つけることができなかった。暗渠の下の排水溝の接続状況について、詳細な情報を入手する必要がある。

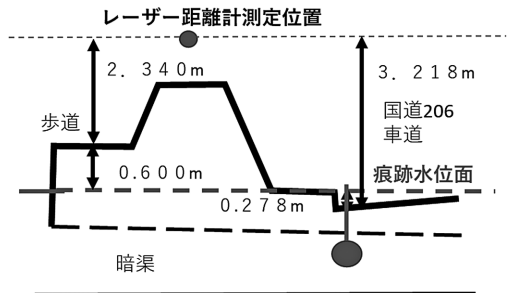
図15 写真11の浸水痕跡面と道路地盤高との関係の模式図

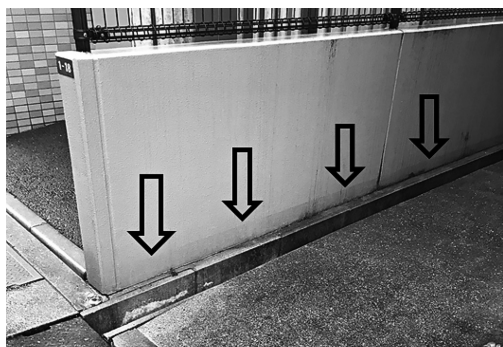
上述の他に、宝町踏切から長崎駅側(下り)約500 mに位置する幸町踏切付近の浦上川右岸支川付近で地盤高+13 cmの浸水痕跡が見られた(写真12)。痕跡測定点付近の地盤高はT.P.+2.1~2.2 mであり、最大水位はT.P.+2.2~2.3 mと推定される。

写真12 幸町踏切付近の浸水痕跡

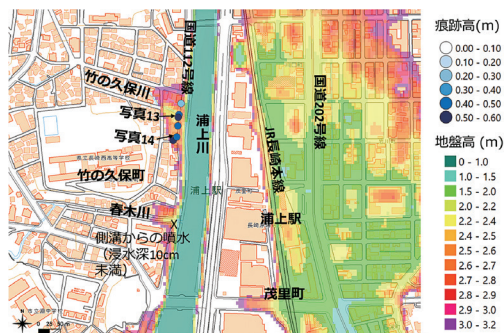
竹の久保町は、浦上川河口から2.0 km付近の右岸側に位置する地区であり、竹の久保川と春木川の2本の支川が浦上川本川と合流している。(図16)本川から両支川へと遡上した水が側溝を逆流し、右岸側の河岸を走る県道112号線上で冠水した。この地区の河岸を走る県道は、堤外地側から堤内地側に向かって下方に傾斜しており、浸水範囲は局所的でありながらも比較的深い浸水痕跡が残存した。春木川右岸側傍の県道に面した家の住民の話によれば、溝からボコボコと水が湧きあがるような音がして、家の前の歩道が数 cm 程度浸水したとのことだが、壁面などの痕跡の付着は確認されなかった。一方、春木川合流点から約

図16 竹の久保町(浦上川河口から1.6~2.2 km付近)の地盤高と浸水痕跡高

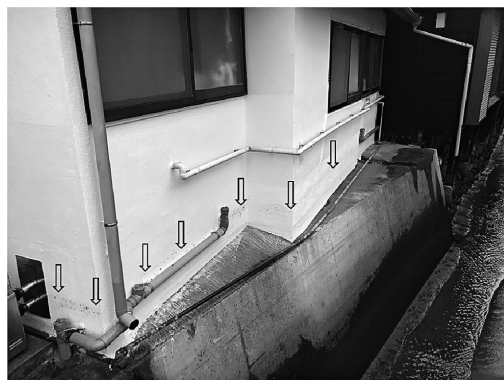
200 m 上流側の竹の久保川の合流点付近では、河岸の天端高を超えて地盤高+40~50 cmの浸水痕跡が確認された。(写真13, 14)竹の久保川右岸側(南側)の地盤高が約T.P.+2.4 m前後であることから、最大水位は約T.P.+2.8~2.9 mに達したと推定される。

写真13 竹の久保川右岸側の家屋に付着した浸水痕跡

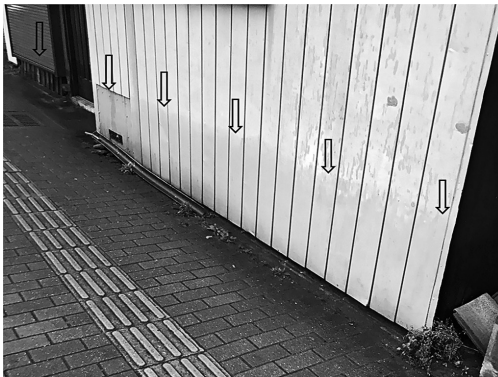
写真14 竹の久保町県道沿いの家屋の浸水痕跡

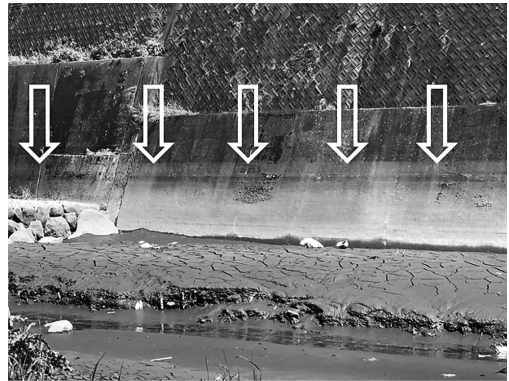
4月6日に水位観測所周辺の状況を視察したが、橋脚下流側に底泥が高さ約70 cm 堆積していたのをはじめ、高水敷上には乾燥した砂泥が堆積していた(写真15)。高水敷と河道の高低差は約1.4 m であり、高水敷に堆積した底泥は3月20日、21日の2日間の海水の遡上に伴い堆積したものと見られる。水位観測所から上流側の支流合流点までの約180 m の区間に、落差工が7段設置されており、遡上した海水の先端部はこの区間でエネルギー減衰したと見られる。

写真15 浦上川大橋水位観測所の上流側に堆積した砂泥と痕跡

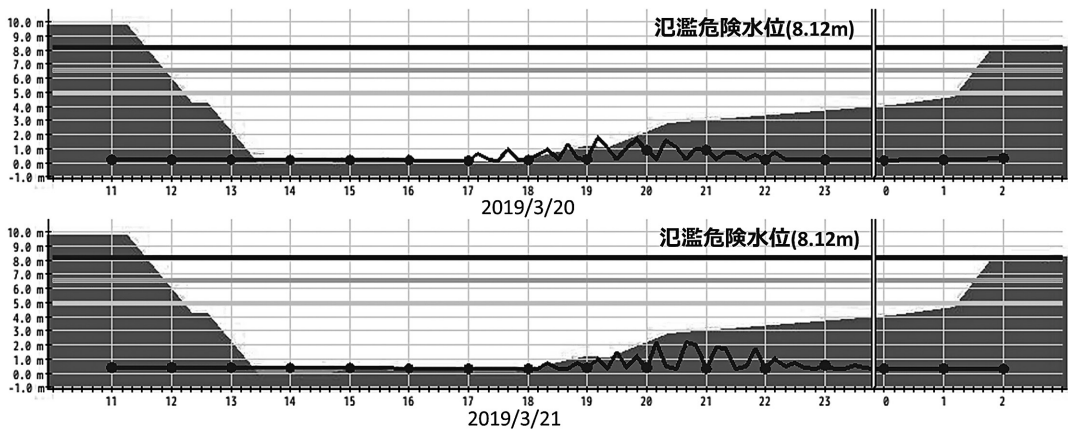
浦上川本川の感潮域は、河口から約4.0 kmの大橋までの区間である。大橋水位観測所の直ぐ上流に落差工が設置されている。大橋観測所では、大潮満潮時に水位ゼロ点+1.0 m前後の水位が観測される。3月20日から21にかけて、満潮位と気象津波が重なり、水位ゼロ点+2.1 mを超える最高水位を記録した(図17)。水位観測点のゼロ点

標高は T.P.+0.82 m であることから、遡上先端部は少なくとも T.P.+2.9 m 以上の遡上高であったと推定される。

図17 大橋水位観測所における水位の時間変化(長崎県河川砂防防災情報システム HP より、一部加筆)
