平成30年7月豪雨を誘因として 福井県内に発生した斜面崩壊の現地調査— UAVによる空撮と斜面安定解析—

Field survey of slope failures occurred in Fukui prefecture
due to heavy rainfall in July 2018
-Aerial photograph by using UAV and slope stability analysis-

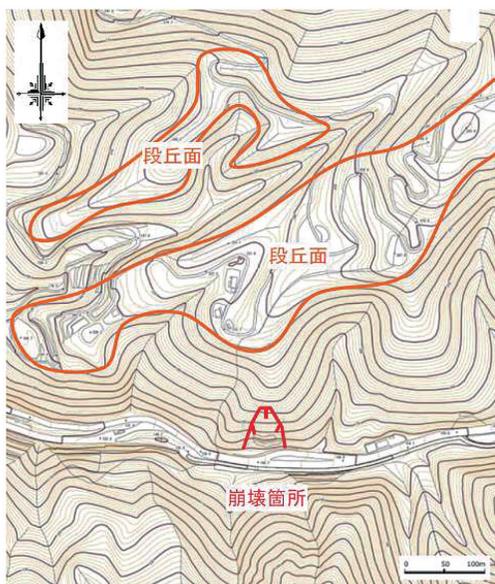
図3 斜面崩壊(梅浦)周辺の地形図

対象斜面は、国道365号線沿い(越前町梅浦)の切土斜面(以降、切土斜面と称す)である。崩壊幅が約50 m、斜面長が約50 m、平均傾斜角が約43°、最大崩壊深度は3~4 m程度であった。以前から設置されていた待受け擁壁やモルタル吹付工にも変状・崩壊が見られた。現地を確認した結果、地質は風化した流紋岩から構成されており、すべり面となった強風化岩と風化岩の境界で多量の湧水が確認された。また、図3に示す通り崩壊箇所の上方に段丘地形が広がっており、段丘面およびこれより上方の斜面より雨水が流入・浸透した可能性が示唆される。

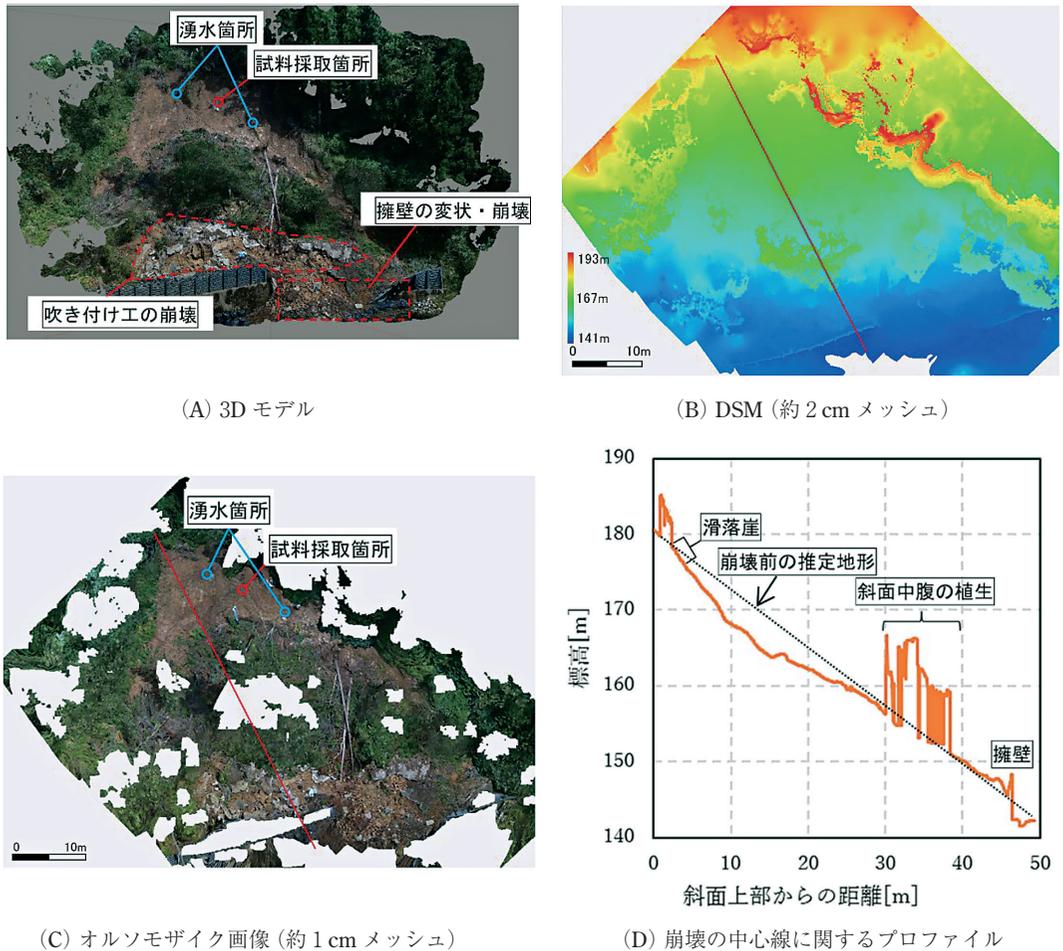
図 4 梅浦の切土斜面崩壊に関する3Dモデル等の生成結果

3Dモデル等を計算した結果を図4(A)から(C)に示す。その結果、滑落崖などの形状が明瞭になっていた。しかし、オルソモザイク画像には多くの欠損が見られた。これは、正面から水平方向に空撮を行ったため、崩壊斜面中腹にある植生背面の画像が得られなかったこと、風によって樹冠が揺れていたことに起因するものと思われる。また、(B)図に示す DSM には欠損が見られないが、こ

これは内挿処理により補間しているためである。なお、前述の湧水の位置は(A)図および(C)図に示した。崩壊の中心線(図4(C)の赤線)に関する断面図を作成した結果(図4(D))、滑落崖から擁壁までの形状を捉えることができた。なお、図中の斜面中腹のノイズは植生の影響を受けたものである。滑落崖の斜面勾配は約 55° であることが判った。このDSMのプロファイルの精度を確認するために、道路台帳の等高線(1m間隔)を参照し、同図中に崩壊前の推定地形をプロットした。その結果、斜面上部から道路面までの高さを概ね捉えていることが確認できた。

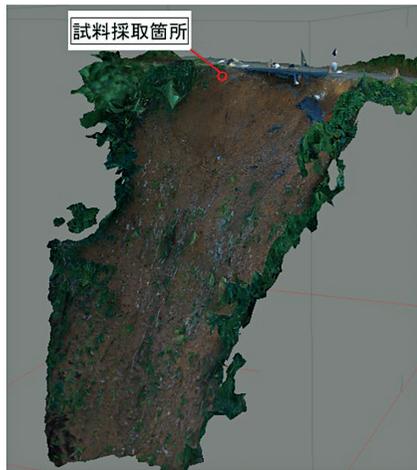
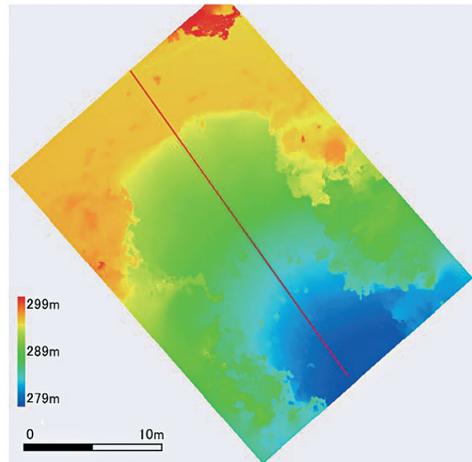
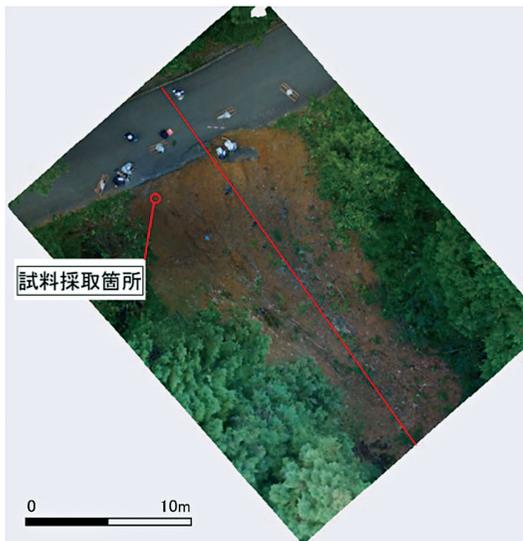
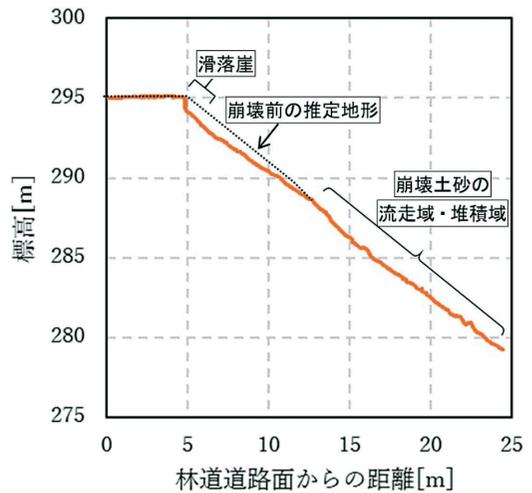
図 5 越前西部 2 号線の斜面崩壊に関する 3D モデル等の生成結果

本斜面は、林道越前西部2号(上山中)の盛土斜面(以降、盛土斜面と称す)である。林道の路肩を含む盛土斜面の崩壊であり、崩壊幅が約10m、斜面長が約10m、最大崩壊深度は1~2m程度であった。崩壊面には礫混じりの砂質土が非常にゆるい状態で露出しており、十分な締固めが行われた盛土というより捨土のような状況と思われる。とくに路面水の集まりやすい条件とは言えないが、道路上を流下してきた路面水の一部がこの斜面へ流出したことが誘因となったと考えられる。

図 5 (A) に 3D モデル、(B) に DSM、(C) にオルソモザイク画像を生成した結果を示す。比較的、近接して空撮を行ったため、細密に崩壊形状を捉えることができています。また、崩壊の中心線付近でプロフィールを求めた結果を図 5 (D) に

示す。アスファルトが流された箇所(滑落崖付近)から傾斜角(約 43°)がほとんど変わらずに崩落していることが判る。また、同図中にも地形図の等高線から読み取った崩壊前の推定地形を示した。変状の無かった林道の道路面の高さが、推定地形と合っていることが確認できた。

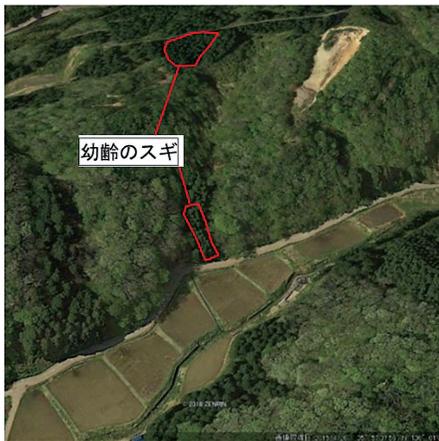
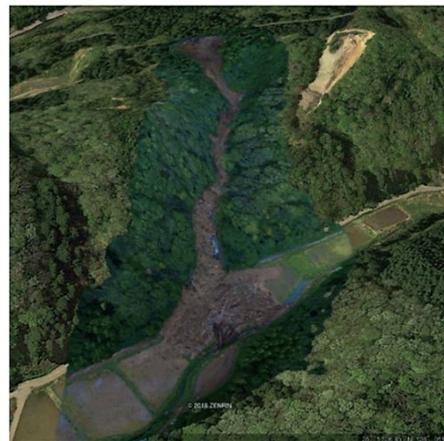
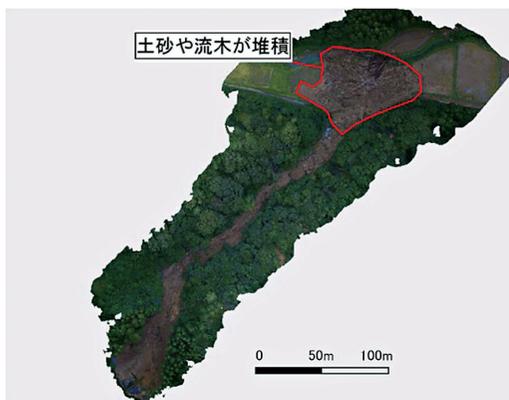
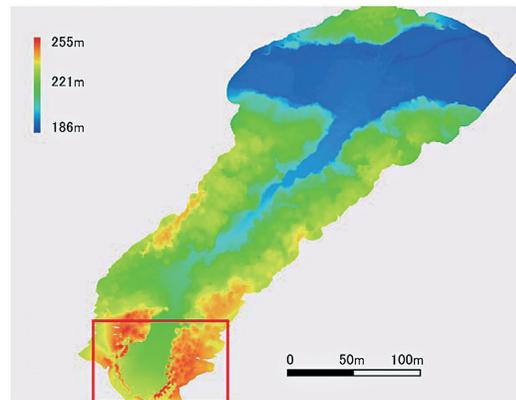
図6 越前西部3号線の斜面崩壊と土石流に関する3Dモデル等の生成結果

空撮を行った。図6は下流側から上流側に向かって全景を空撮した結果を利用し3Dモデル等を生成した結果である。なお、この場所の飛行開始地点の高度は205.6 mと設定した。現地では土石流区間の全長が不明であったため飛行高度を約100 mとし、撮影範囲を広くとって空撮し43枚の画像を得た。Google Earth[®]において、土石流発生前(図6(A))と土石流発生後(図6(B))の比較を行った。図6(A)の画像取得日は2015年4月26日となっており、右側に別の崩壊も確認できる。なお、図6(B)を見ると、下流の水田の区画で若干のズレが見られた。また、現地で多くの土砂

や流木の堆積を確認したが、図 6 (A) および (C) の谷筋を見ると、幼齢のスギが流されたことが判る。図 6 (C) に示す崩壊箇所全景のオルソモザイク画像は約 2.8 cm メッシュ、図 6 (D) に示す DSM は約 5.6 cm メッシュで生成することができた。

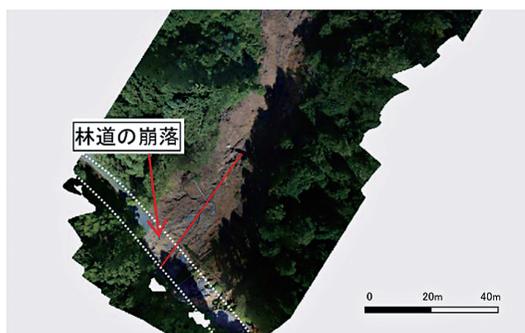
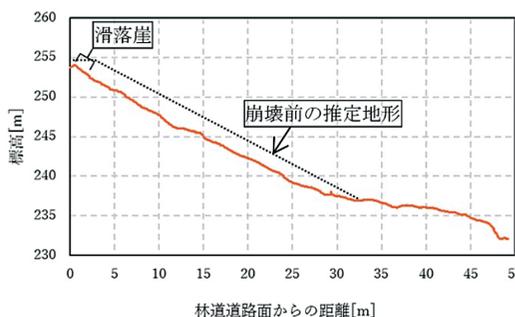
図7 崩壊の中心線に関するプロファイル

図 7 (A) は、林道崩落箇所(滑落崖付近)から飛行して得られた空撮画像のみを用いて生成したオルソモザイク画像である。この場所の飛行開始地点の高度は 254.8 m とした。飛行高度は約 50 m とした結果、約 1.8 cm メッシュのオルソモザイク画像を生成できた。同図の赤線で示す場所について、プロファイルを生成した結果を図 7 (B) に示す。滑落崖の傾斜角は約 35.3° であった。

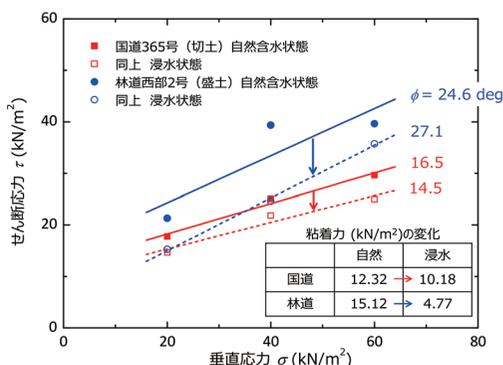
図8 一面せん断試験結果(浸水による破壊線の変化)

一面せん断試験によって得られた各試料の破壊線と浸水前後の圧密排水せん断強度(c_d , ϕ_d)を図8に示す。本試験では、浸水によって切土斜面で約2割、盛土斜面で約7割の粘着力の低減が見られた。浸水によるサクシオン低下で見かけ粘着力が小さくなることは、既に多くの研究によって明らかにされていることであり、本試験結果もそれに従うものと考えられる。一方、内部摩擦角については、本試験でも浸水による多少の増減が見られたが、そのメカニズムについては学術的には結論は得られていない⁸⁾のが現状である。両試料は、いずれも砂質土に分類される土質であるものの、強度的には粘着力と内部摩擦角の両方を有する中間土に位置づけられる。

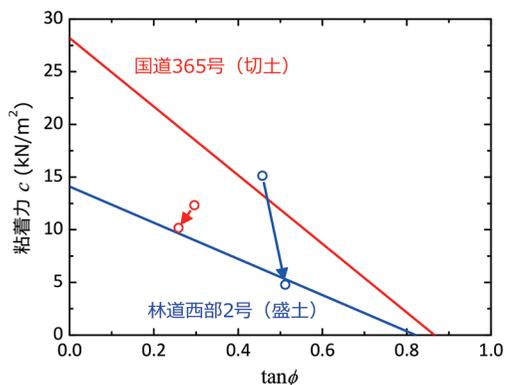
図11 採取資料の強度定数変化と $F=1$ となる c - $\tan \phi$ 関係線

図11は、浸水前後の試料の強度定数の変化と、計算上 $F=1$ となる c - $\tan \phi$ 関係線を図示したものである。浸水前の強度定数は、 c - $\tan \phi$ 関係線より上方に位置しなければならないが、切土斜面については下方に位置していることが分かる。本斜面は、過去にも崩壊を繰り返していた可能性があり、待受け擁壁やモルタル吹付工が設置されていたことから、以前から危険視されてきた不安定性の高い斜面であったことがうかがえる。ただし、降雨前には斜面は安定していたことは事実であり、本計算結果と整合しない。推測の域を出ない

が、降雨前(安定時)の実際の含水状態と試料採取時の含水状態の不一致により強度定数を過小評価していること、あるいは、すべり面に強度のばらつきがあり、採取した試料の強度がすべり面全体の平均的なものより小さかったことが可能性として考えられる。

一方の盛土斜面については、すべり面がほぼ全面露呈しており、一部コンクリート殻等の混入は認められたが、目視では土質の不均質性は特段確認されなかった。ある程度均質な土質によって構成された盛土斜面であることを想定すると、表1の土質特性を代表値とすることの信頼性は切土斜面よりは高いと考えられる。表2に示すように、盛土斜面については、降雨前に1.638であった安全率が、降雨後に0.966となる計算結果を得た。図11からも分かるように、 c - $\tan \phi$ 関係線より上方にあった強度定数のプロットが、浸水することで同関係線 ($F=1$) 付近に移動している。このことは、強度定数の変化のみで崩壊に至った可能性を示唆している。斜面への降雨浸透過程として、雨水の鉛直浸透、あるいは斜面上流からの地下水流入によってすべり面近傍の土がまず飽和化し、次いで地下水位が上昇するという段階的なプロセスがあるとすると、斜面の不安定化(安全率低下)にも、粘着力低下が先行して影響し、次いで間隙水圧の発生・増大が影響するという順序があると考えられる。このプロセスを踏まえると、当該盛土斜面は、地下水位の形成・上昇を待たずに、雨水がすべり面に到達し、粘着力が低下した段階で崩壊した可能性を示唆している。実際には、粘着力低下も地下水位発生も時間的・空間的に分布すると考えられるので、このように単純化した考え方がすべてに当てはまる保証はないが、本事例は、強度定数の変化のみで斜面の安全率が大幅に低下し、それによって崩壊に至った可能性があることを示す結果と言える。
