2022年8月に発生した線状降水帯による 新潟県下越地方の豪雨災害

The 2022 Heavy Rainfall Disaster Caused by Stagnated Linear Rainbands in the Kaetsu Region, Niigata

キーワード：線状降水帯，表層崩壊，流木，土砂流，避難行動，新潟県村上市

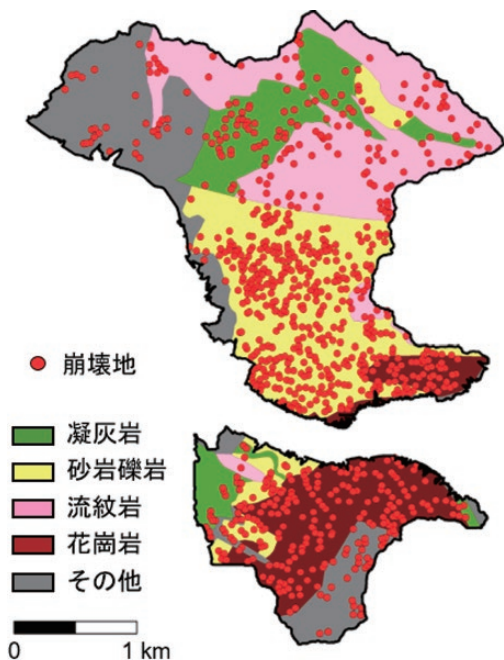
図4 調査地の地質および崩壊分布図
地質は、新潟県北部朴坂山周辺の1/25,000地質図(Kurita and Ishikawa (2010)に一部は栗田・石川の未公表資料を加味)に基づく。

対象地域において、880の斜面崩壊が確認された(図4, 5)。崩壊面積は1000 m²以下の小規模なものが全体の約7割(崩壊地数の割合)を占め(図6)、崩壊発生斜面の平均傾斜は39°を示した(図7)。また、標高差分析が可能な崩壊斜面(計389箇所)の平均崩壊深は約1 mを示した。したがって、10³ m²オーダー以下の小規模な表層崩壊が卓越していたことが明らかになった。一方、数は少ないが、深さ5 mを超える崩壊や、岩盤斜面がずれて動いたとみられる不安定斜面(地すべり移動体)も確認された。個々の崩壊地は小規模ではあるが、崩壊が群発したことによって総崩壊面積は7.3×10⁵ m²に達し、対象地域の崩壊面積率は8.3%を示した。崩壊面積率は解析流域面積が大きいほど崩れていない斜面を多く含むため小さくなる傾向があるが、過去の豪雨災害における同程度の解析流域面積の事例と比較しても、本災害の崩壊面積率8.3%の値は極めて高い(図8)。したがって、本災害は記録的な群発表層崩壊の災害事例といえる。崩壊が多発した理由の一つとして、2章でも記述したように多雨地域でない場所において、これまでの最大1時間雨量(2004年の67 mm)に対して最大で2.2倍となる強い降雨強度が数時間続いたことが主要因と考えられる(図3の下関)。なお、下関観測所における1週間前先行降雨(7月27日～8月2日)は0 mmである。

崩壊の発生場所には偏りが認められた（図4，10）。荒川両岸付近では，特に崩壊が集中してお

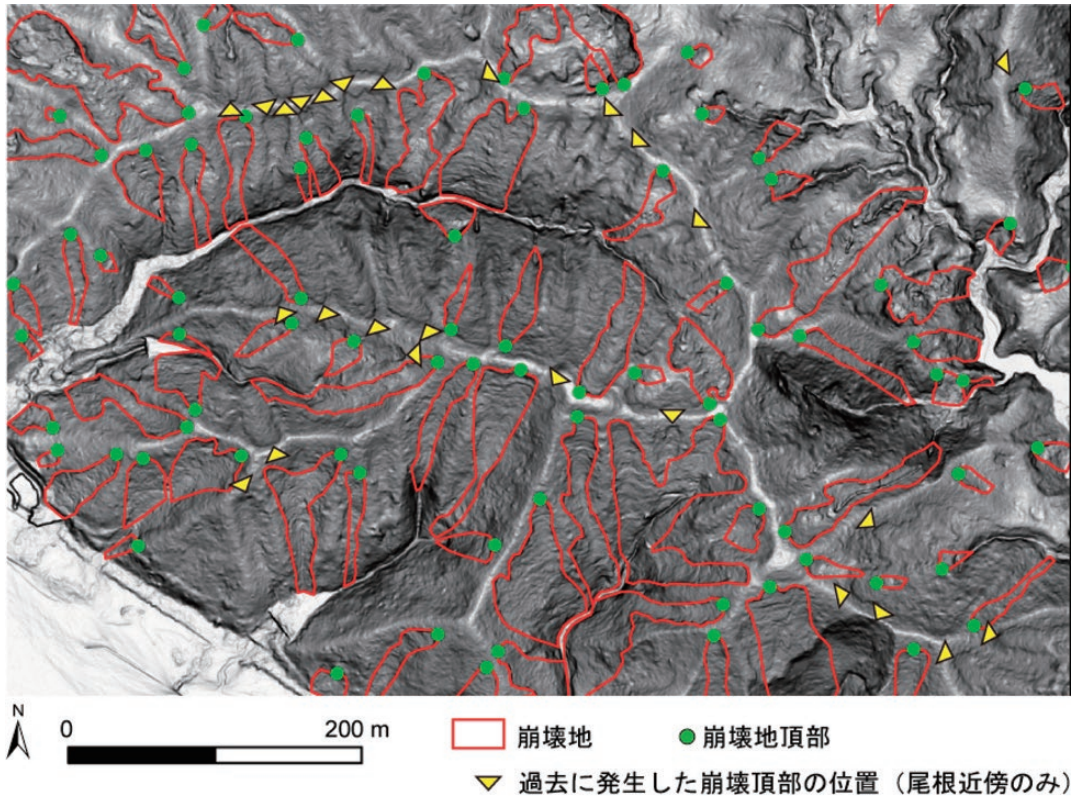
図5 荒川右岸における崩壊の発生状況の例

過去（本災害以外）の崩壊頂部は、傾斜量図を用いて崩壊跡地を判読し、尾根近傍の頂部のみを抽出しプロットした。基図は、災害後の航空レーザ測量データを用いて作成した傾斜図（色が濃いほど急傾斜を示す）。

根直下から発生していたと推定される過去の崩壊跡地が複数確認されたことが挙げられる（図5）。つまり、尾根直下からの崩壊は、今回の豪雨イベントに限ったものではなく、対象地域では、過去

り，崩壊地がいくつも隣接する状況も確認された（図5）。対象地域における各メッシュの最大1時間雨量は同程度であるが，最大3時間雨量～総降水量は，相対的に荒川付近で多く，北部で少ない傾向を示す（図11）。南北で差異のある総降水量と崩壊面積率との関係を見ると（図12），総降水量が多いほど崩壊面積率が高い傾向を示すエリアと，総降水量に比例せず崩壊面積率1～3%程度を示すエリアとがある。つまり，崩壊の多寡を単純に降水量のみで説明することはできず，このような崩壊面積率のばらつきは，地形・地質的要因の影響も反映していると考えられる。ここで，地質ごとの崩壊面積率に注目してみると，花崗岩類，砂岩・礫岩がそれぞれ16%，13%を示し，凝灰岩（5%），流紋岩（4%）に比べて約3～4倍も崩壊しやすかったことが分かる（図13）。次に，各地質区分における降水量と崩壊面積率の関係を図14に示す。総降雨量が多いエリアに花崗岩，砂岩・礫岩が分布し，少ないエリアに流紋岩，凝灰岩が分布しているため，両要素（降雨・岩質）の影響度合いを分けて議論することが難しい。ただし，総降水量600～640 mmの範囲には4種類の地質が含まれており，同程度の総降水量とみなすと，花崗岩が最も崩れやすい傾向を示す。先行研究（例えば，恩田，1989；松四・松倉，2004）によると，他の花崗岩類や堆積岩地域では，岩質の物性を反映した斜面水文プロセスの違いによって，岩質毎に崩壊の脆弱性が異なることが明らかに

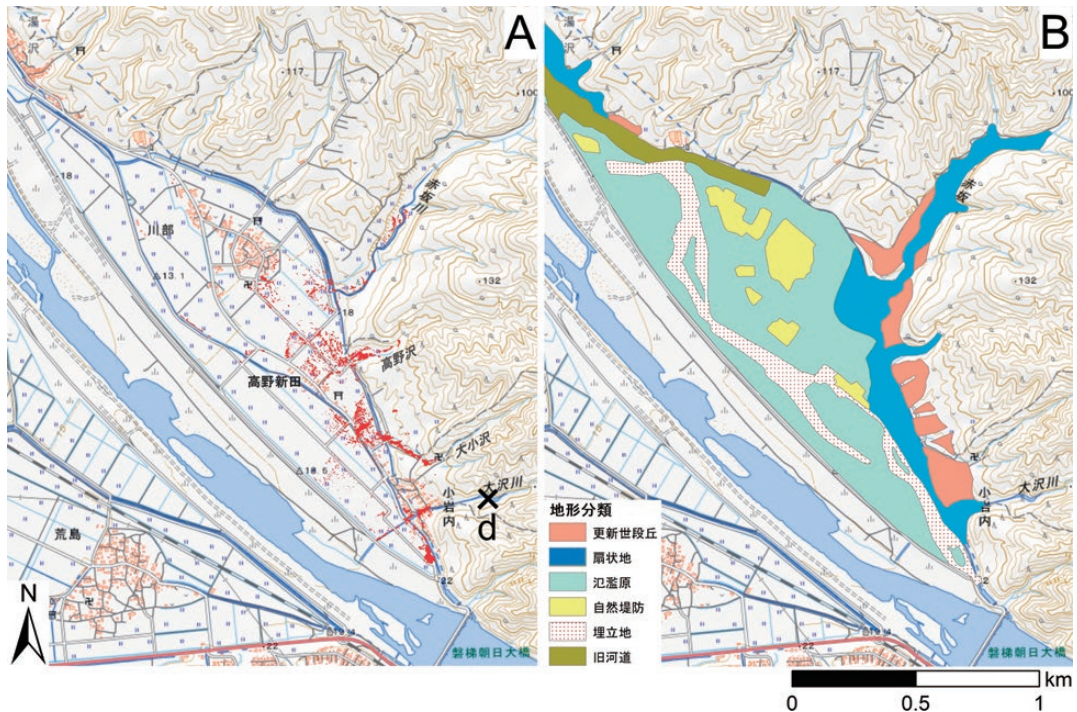
図15 被害状況の調査対象地域

(A) 流木堆積域の分布図。赤色が流木堆積域（破砕された比較的小さな木片のみがまとまって堆積しているような場合も含む）を示す。大沢川の砂防堰堤の位置を×印で示す。(B) 荒川右岸低地領域の地形分類（国土地理院 数値地図25000（土地条件）による区分）。

ら流出した流木や土砂の堆積も UAV 空撮画像や現地調査によって広範囲に確認された。図15Aに、UAV 空撮画像から判読した流木の堆積範囲を赤色で示す。傾斜の緩やかな扇状地や氾濫原上では、流木の堆積範囲は大きく広がりながら、北西（荒川下流の方向）へと延びている。特に障害物のない道路や水路の部分では、流木が遠くまで運搬される傾向が認められる。このうち赤坂川や高野沢から流出した流木は、氾濫原に達した後、水田などを流れて自然堤防領域の縁にあたる川部集落南～南東側の家屋まで到達しているが、おそらく衝撃力がごく小さかったために、流木によって破壊されたことが明らかな家屋は確認されなかった。

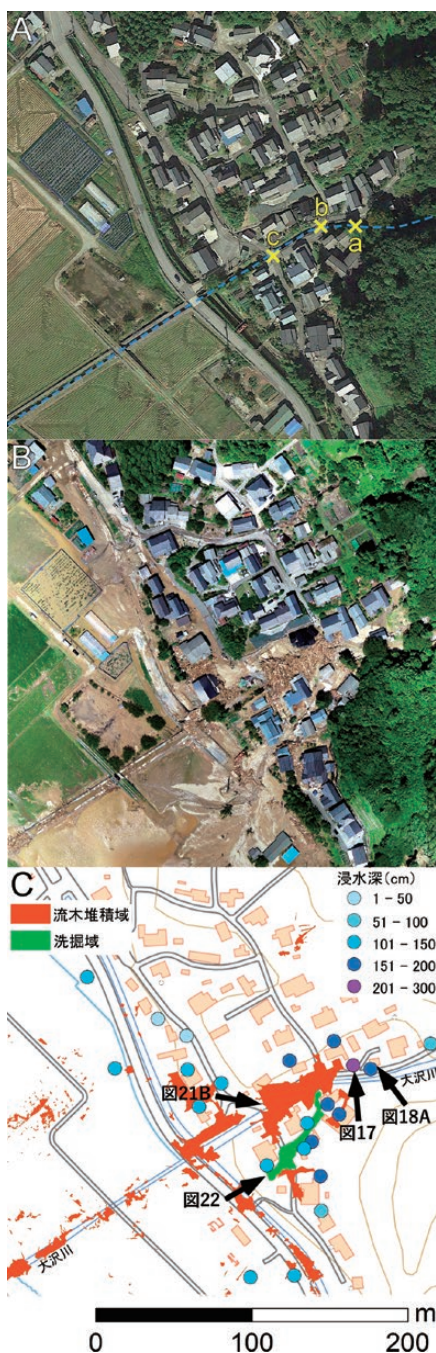
図16 小岩内の被災状況
(A) 発災前の2021年10月に撮影された衛星画像 (Google Earth)。(B) UAV-SfM 測量によって作成したオルソモザイク画像 (2022年8月5日撮影)。(C) 浸水深・流木堆積範囲・洗掘域の分布。黒矢印は写真の撮影地点と方向。

そのため流木の被害が拡大したと思われる (図15, 16, 19)。

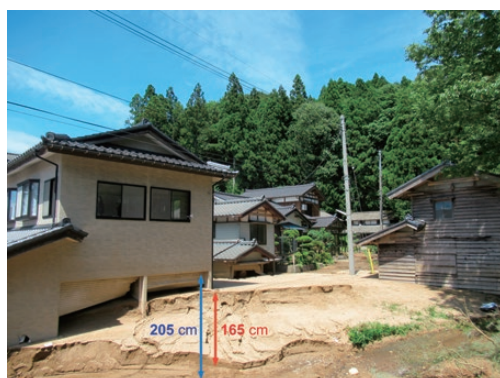
15A の d) から下流約300 m の区間（図16）の露頭や堆積物の観察を行い、堆積構造や粒度組成を基に、下記の出水状況を推定した。大沢川の谷の出口の右岸では、165 cm の厚さで砂の堆積が顕著に見られた（図17）。そのすぐ上流には、流れの縦断方向に7～8 m ほど伸び、高さが40 cm のゆるやかな波状で上に凸の形態の反砂堆が認められた（図18A：位置は図16C に示す）。堆積物の断面は、基底に出水以前の地面となる土壌と植物が見られ、それを層厚約40 cm の砂質堆積物が覆う（図18A, B）。砂質堆積物はその層相からユニット A（下位）とユニット B（上位）に区別でき（図18B）、ユニット A よりもユニット B が若干粗い（図18B, C, D）。反砂堆の表面には極粗粒砂や亜角から角礫の円磨度を持つ細礫（最大では1 cm）の粒子が散在する。ユニット A は層厚20 cm で、内部は厚さ5 cm 程度の細粒～中粒砂層と中粒～

図17 小岩内集落内において浸水深 (水色) と堆積物層厚 (赤) の最も大きかった地点 (位置は図16Cに示す) (2022年8月5日撮影)

堆積物は石礫を含まず、砂質であり (図17, 18A, C)、中間的な淘汰度 ($\sigma_1 = 0.87 - 1.15$; 図18D) と堆積構造の特徴から、全層流動型の土石流ではなく、掃流状集合流動の形態をとる土砂流 (hyperconcentrated flow; Pierson, 2005; 片岡, 2022) であったことが推測される。ユニットA最上部 (Sp04) が最も細粒となり、ユニットAよりもB堆積物のほうが粗粒であることは、時間の経過とともに流れが増大したことを示す。ユニットB上部にはバックセット構造が顕著に見られることから、流れの尾部はより希釈された流れの状態から反砂堆が形成され、高流領域下 (upper flow regime) であったと考察される (Kennedy, 1963; Allen, 1982)。堆積物の粒度特性は、流れによる粒子の選別が起きたことを、また堆積物中のシルト分が少ないことは、細粒の粒子がより下流に流されたことを示している。さらに土砂流では、掃流状集合流動を起こして土砂堆積が促進される流れ底部に比べ、流れの上方は浮流が卓越し、もっとも流速が速くなる流れの表面付近に浮いた流木が集中し、先行して流下したことが考えられ、

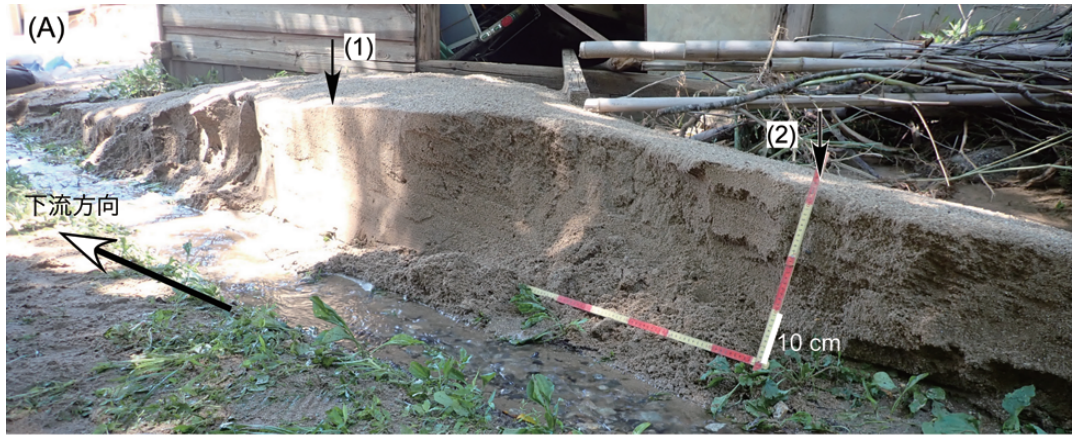
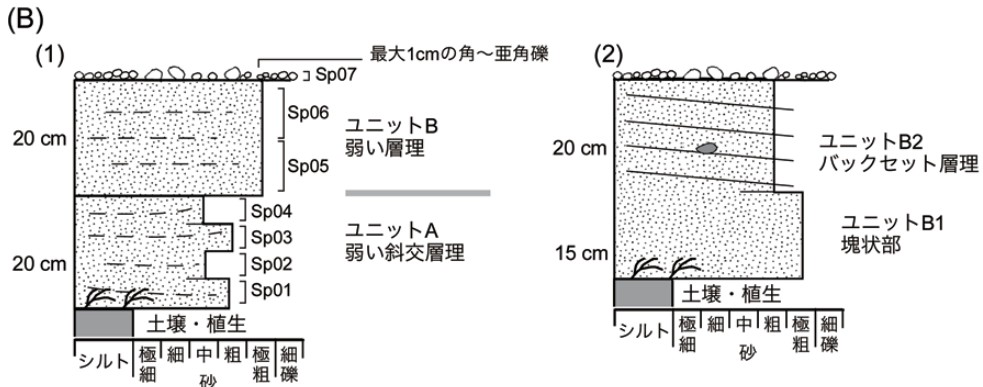
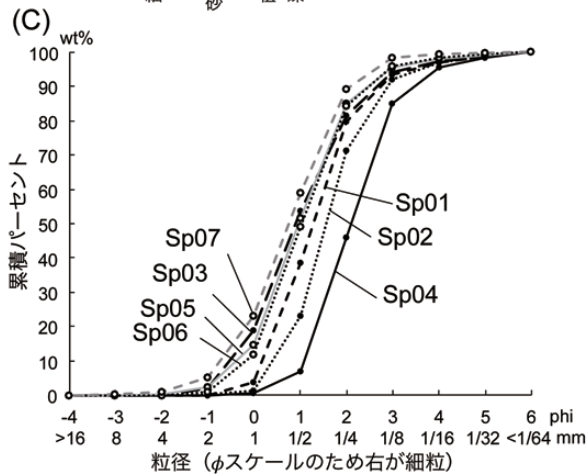
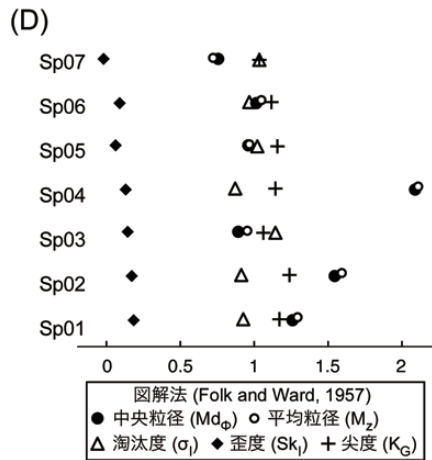
図18 大沢川沿いの土砂流堆積物

(A) 土砂流堆積物の断面 (2022年8月5日撮影)。緩やかなマウンド状の反砂堆の形態を持つ。図中の (1) (2) は、(B) に対応する。(B) 堆積物柱状図と試料採取層準。(C) 堆積物の粒度分布。(D) 堆積物の粒度特性。

その後、8月4日1:00頃、大沢川で多量の流木を伴った出水(土砂流)が発生したのを高台の住民が目撃している。目撃情報の中には、土砂流の発生は1回ではなく2~3回起り、河道を流木で埋めたという情報もあったそうであるが、確認はとれていない。ただし、大沢川での堆積物の観察(図18)からは、少なくとも2回の流れが示唆されるため、この目撃情報と整合的である。1:00頃の時間帯には発雷もあり、小岩内は停電状態になっていた。この土砂流と流木により大沢川右岸の住宅が流され公会堂を直撃した。また、車イスの方を含む3名の要配慮者を避難させた大沢川左岸の住家は、4章で述べたように、流木で閉塞された水路から溢れた水によって床下浸水となってしまった。幸いなことに要配慮者は全員無事であったが、浸水の連絡を受けた区長は朝になって無事が確認されるまで気が気ではなかったとのことである。

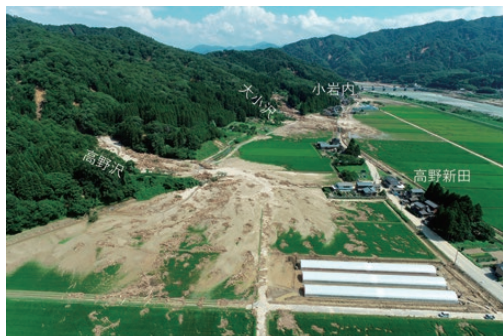
図19 小岩内・川部周辺の氾濫原に堆積した流木と土砂の状況 (2022年8月5日撮影)

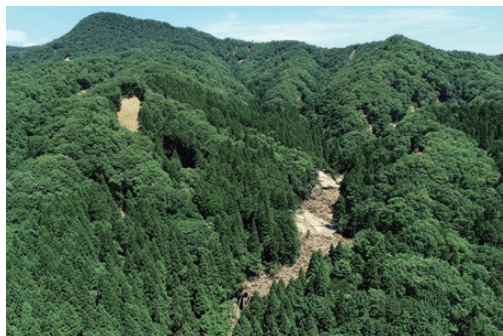
図20 大沢川の砂防堰堤に堆積した流木の状況 (2022年8月5日撮影)

今回の豪雨に伴って大沢川流域で発生した流木は、集落の上流約180mにある砂防堰堤に堆積するとともに(図20)、小岩内集落から氾濫原にかけても広く堆積した(図15, 16, 21)。大沢川沿いの家屋の多くは、これらの流木の衝突などによって破壊され、村上市のまとめによれば、6棟が全壊したほか、半壊・一部損壊の被害が多数生じた。大沢川は、砂防堰堤より下流では三面張りの水路(幅約3m、深さ1.5~3m)となり、小岩内の集落内の2箇所(図16Aのaおよびb)で緩く屈曲して、西南西から南西に流れの方向を変える。下流側の屈曲箇所(図16Aのb)とその下流(図16Aのc)の2箇所には橋梁がある。この屈曲部と2つの橋梁を含む区間において、最大規模の

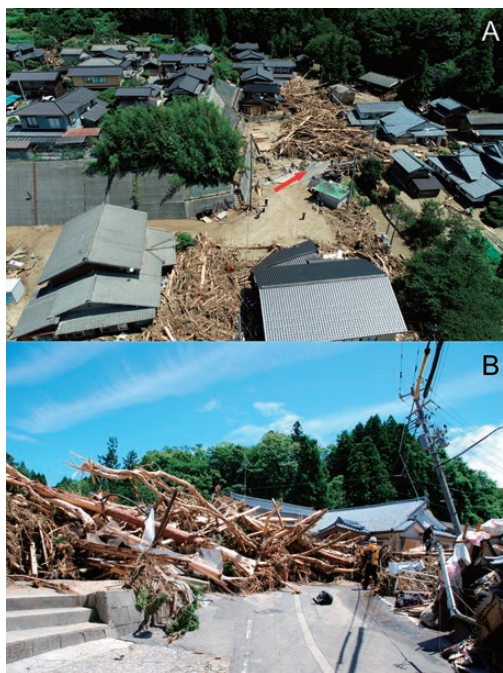
図21 小岩内集落内の大沢川河道上とその周辺に堆積した流木 (2022年8月5日撮影)
Bの撮影位置と方向を赤矢印でAに示す。

流木の堆積がみられた(長さ約60m、幅が最大で約20m)。図21から分かるように、大沢川の河道から完全に溢れて、盛り上がるように多量の流木が堆積している。流木の樹種は、スギなどの針葉樹とブナなどの広葉樹から構成されており、長いものでは15mを超えるものが、また太いものでは直径50cm前後の幹がみられた。

多量の流木が屈曲や橋梁のある区間に詰まることによって大沢川の水路が閉塞された結果、水路から溢れた水は、住宅の敷地を洗掘して流下するとともに、扇状地や下流の氾濫原にかけて、広く浸水の被害をもたらした。大沢川の右岸側には擁壁（段丘崖）があるため、水路の閉塞によって溢れた水は、流木堆積域（閉塞箇所）の左岸の住宅敷地内を流下し、約70 mにわたって幅3～10 mという規模で洗掘した（図16C）。災害後の航空レーザ測量データをもとに推定した洗掘深は、下流部で3 m前後を示した。洗掘域においては、流木の衝突による破壊に加えて、洗掘によって基礎部分が失われた家屋が複数確認された（図22）。また図16Cに図示したように、大沢川沿いや氾濫原上では、1 m以上の浸水深となった箇所が多数確認された。特に浸水深が大きかったのは、大沢川河道上の流木堆積域の上流側と、洗掘域の周囲であり、最大値は流木堆積域の上流側で記録された205 cmであった（図17）。この地点では土砂の堆積も顕著で、層厚が165 cmにも達している。今回のように、多量の流木が河道の橋梁部分などに詰まることによって浸水被害が生じる事例は、流木による典型的な災害の形態として、日本各地でこれまでに数多く確認されている（例えば石川, 2006；水原, 2016）。

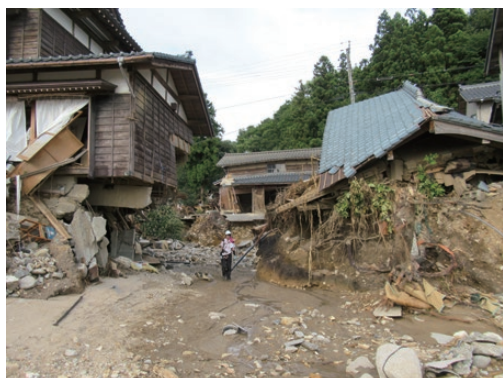
図22 大沢川から溢れ出た水流によって深く洗掘された箇所（位置は図16Cに示す）
（2022年8月8日撮影）
