令和6年能登半島地震により発生した石川県内における道路被害の概要

千葉啓広¹

Traffic Facilities Damages Caused by the 2024 Noto Peninsula Earthquake, Ishikawa Prefecture, Japan

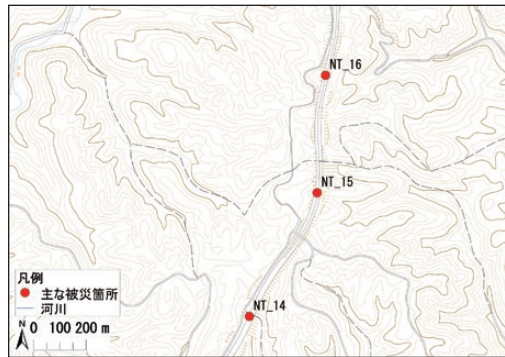
a : 路面崩落箇所と等高線の例 (のと里山海道地点 NT_14~16)

被災箇所に対する沢地形の影響を推測した。被災要因別の作業のイメージを図3に「a：路面崩落」「b：路面亀裂」「c：自然斜面崩壊」としてそれぞれ例示する。また、判読の結果を表8に路線別、被災要因別に整理した。その結果、路面の被害箇所については、被災箇所と沢地形の位置が概ね一致する結果となった。特に、路線を問わず被災箇所の道路を横断する方向に沢地形が位置する地点数が多い結果となった。また、斜面崩壊については、1箇所を除き、等高線の凸部の端部から斜面の下方向に向かって被災箇所が位置することが示された。被災箇所の等高線を判読した結果、いずれの地点も沢地形または、等高線の凸部に関わる地点であることが明らかになった。

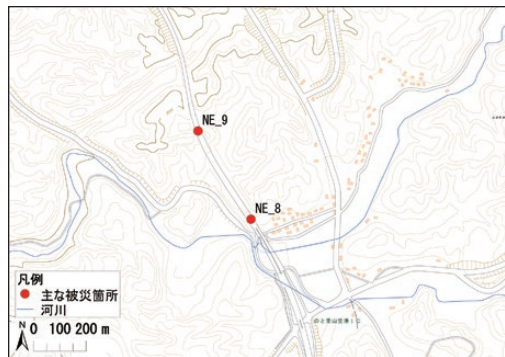
b : 路面亀裂箇所と等高線の例 (能越自動車道地点 NE_8~9)

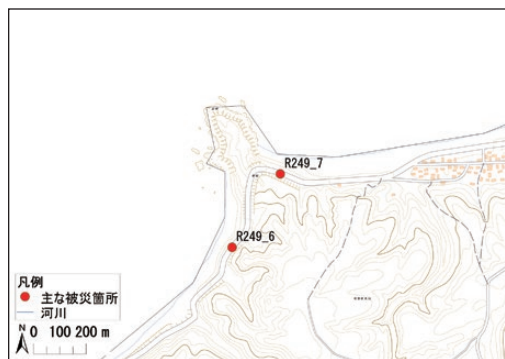
c : 自然斜面崩壊箇所と等高線の例 (国道249号線地点 R249_6~7)
