令和6年能登半島地震被災地域における 建物被害悉皆調査について

All-Inclusive Survey of Building Damage Caused by the 2024 Noto Peninsula Earthquake

Shoji ARATA¹, Miho OTANI² and Akira MURATA³

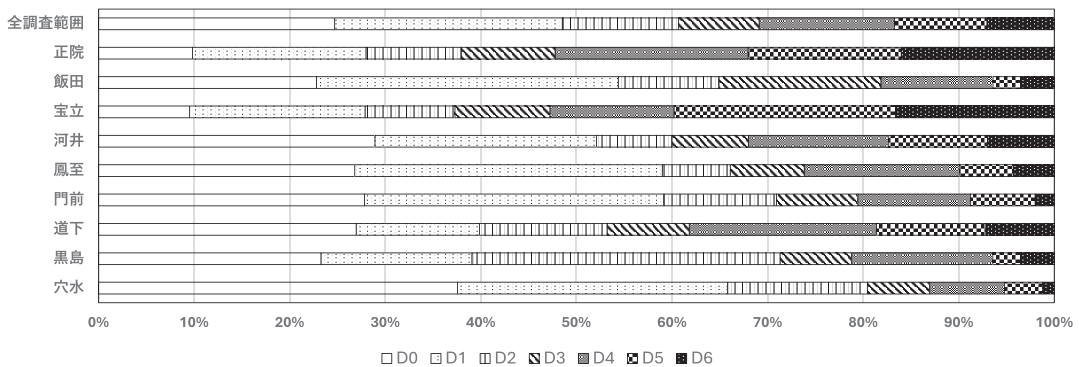
図8 ダメージグレード割合

ド割合を図8に、D1・D2・D3・D4以上の占める割合を表5に示す。岡田・高井²⁾、高井・岡田³⁾によると、ダメージグレードと自治体罹災証明との対応は、D1・D2が一部損壊に、D3が半壊に、D4・D5・D6が全壊にそれぞれ相当する。

すべての地区においてD1以上が6割以上を占めている。ただし、宝立地区はD1以上の割合が90%を超えているが、津波被害を受けた範囲を含み、地震動のみによる被害でないことに注意する必要がある。D3以上の割合は穴水地区では約20%、正院・宝立地区では60%以上と大きく異なっている。正院地区と飯田地区、門前地区と道下地区と黒島地区といった比較的距離に近い地区同士においても、D3以上の割合が大きく異なっており、特に正院地区と飯田地区では20%以上の差がみられる。D4以上の割合についても、地区ごとの差が顕著にみられ、9地区の中での最大の

宝立地区の52.9%，次に大きい正院地区の52.2%に対して，最小の穴水地区は13.1%であり，40%以上の差がみられる。比較的距離の近い正院地区と飯田地区の間には30%程度，門前地区・道下地区と黒島地区の間には15%程度の差がみられる。

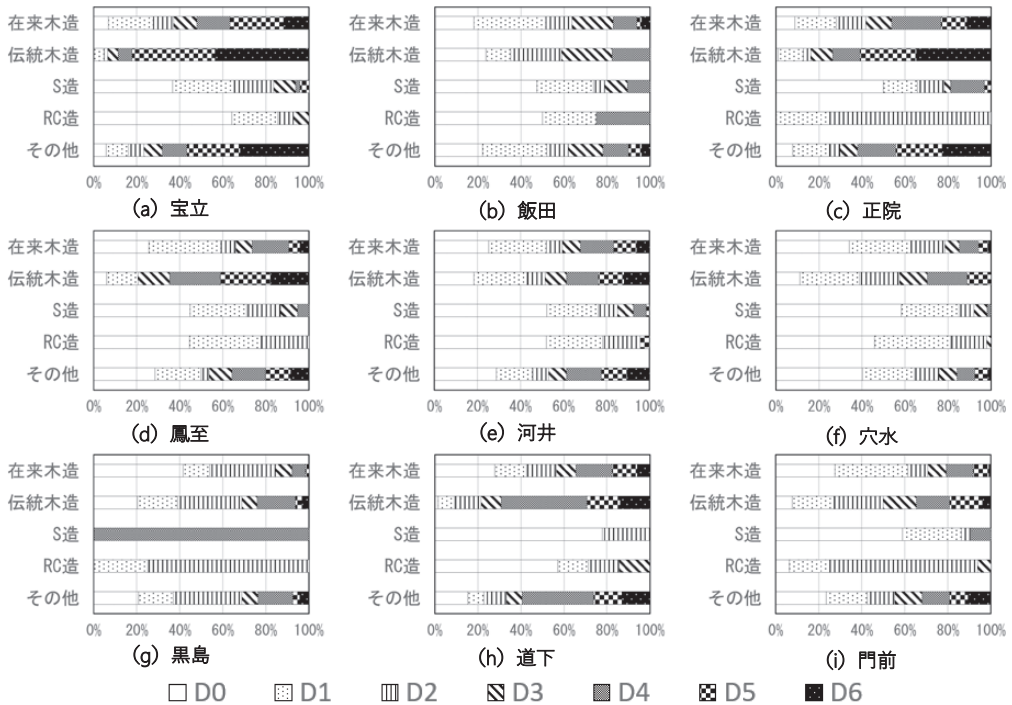
図9 構造種別ごとのダメージグレード割合

構造種別ごとのダメージグレード割合(図9)では，建物諸元の調査結果より総棟数に占める割合の大きい在来木造，伝統木造，S造，RC造ごとのダメージグレード割合を示し，混構造，2×4，不明，その他をまとめてその他の項目として示している。図9より9地区ともに伝統木造建物は在来木造建物に比べて被害が大きい傾向がみられる。D4以上の割合の伝統木造と在来木造とのダメージグレード割合の差に着目すると，9地区の中で最大が鳳至地区の38.2%，最小が飯田地区の0.4%であり，D5以上の割合の伝統木造と在来木造とのダメージグレード割合の差は，9地区の中で最大が宝立地区の45.5%，最小が黒島地区の

4.7%である。これらには，伝統木造建物と在来木造建物の振動特性の違いや伝統木造建物の耐震補強の進捗の差が影響していると考えられる。

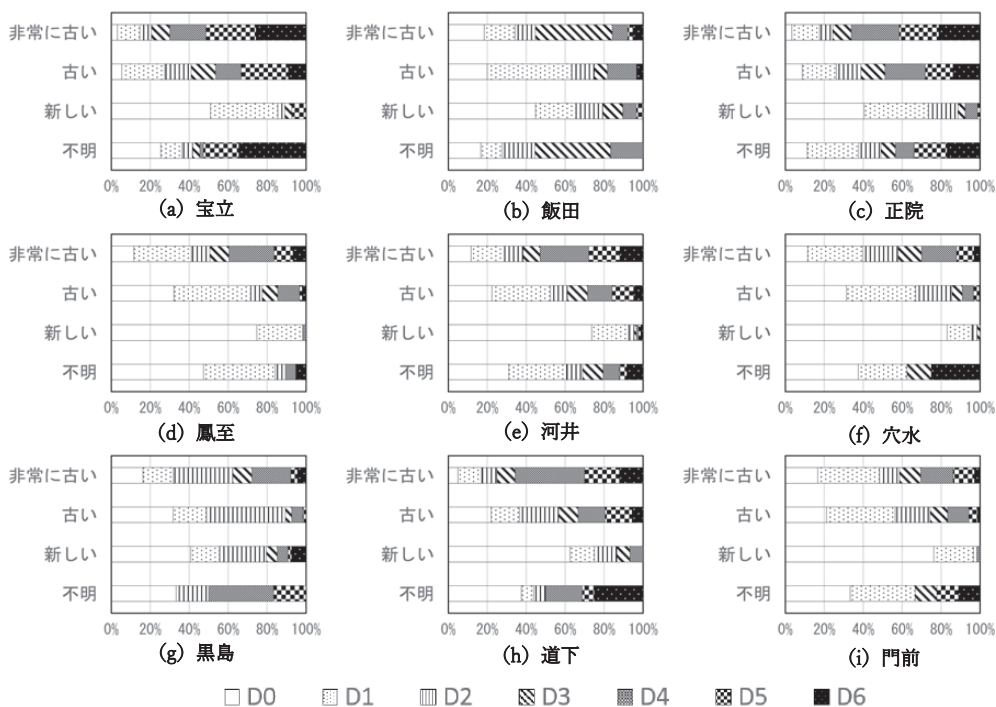
図10 築年数別のダメージグレード割合

築年数ごとのダメージグレード割合(図10)では，9地区ともに建築年が古いほど被害程度が大きい傾向がみられ，特に築23年以内の新しい建物では半壊以上の割合は非常に小さい。正院地区では被害程度の割合の非常に古い建物と古い建物との差が他の地区に比べて小さいことが特徴的である。宝立・飯田・正院・河井・黒島地区では新しい建物にD5が含まれており，新耐震基準建物に大きな被害があったことが確認できる。ただし，これらの被害は新耐震基準建物に限らず，地震動そのものによる被害に加えて，隣家や周辺構造物の衝突といった外的な要因による被害を含む点に注意する必要がある。特に新しい建物でD5の割合が大きい宝立地区では調査範囲内で津波被害が確認できており，津波被害による影響が大きいと

考えられる。

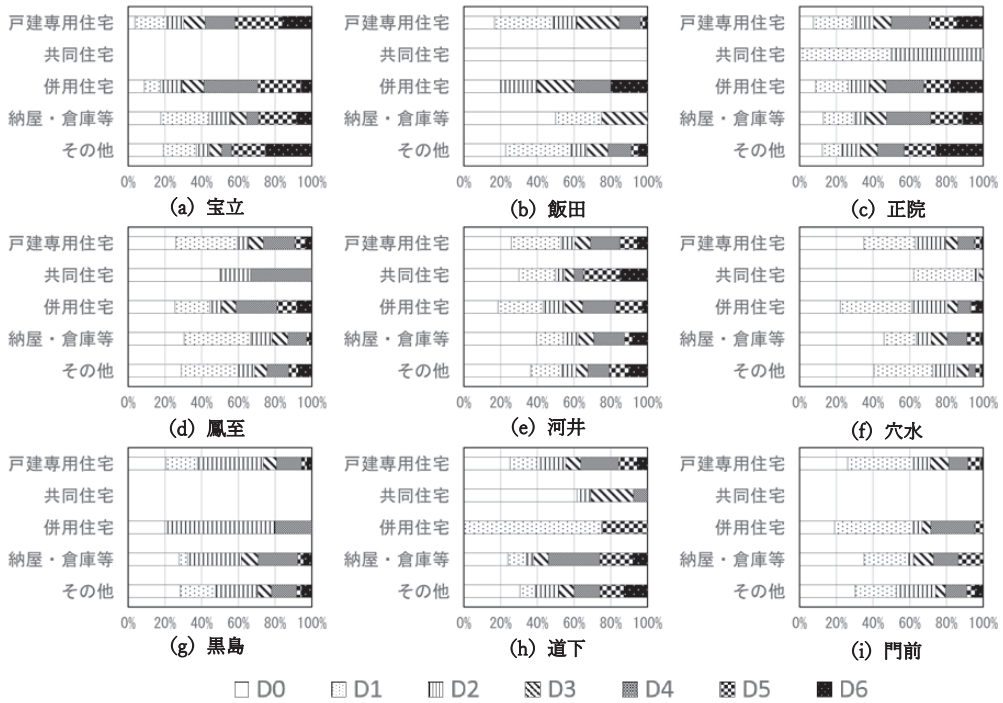
図11 建物用途別のダメージグレード割合

建物用途ごとのダメージグレード割合(図11)では、飯田・道下地区は建物用途ごとに被害程度が大きく異なり、正院・門前地区は建物用途ごとに被害程度があまり異ならないという特徴がみられる。9地区ともに戸建専用住宅と併用住宅は被害程度の割合は同じような傾向を示している。

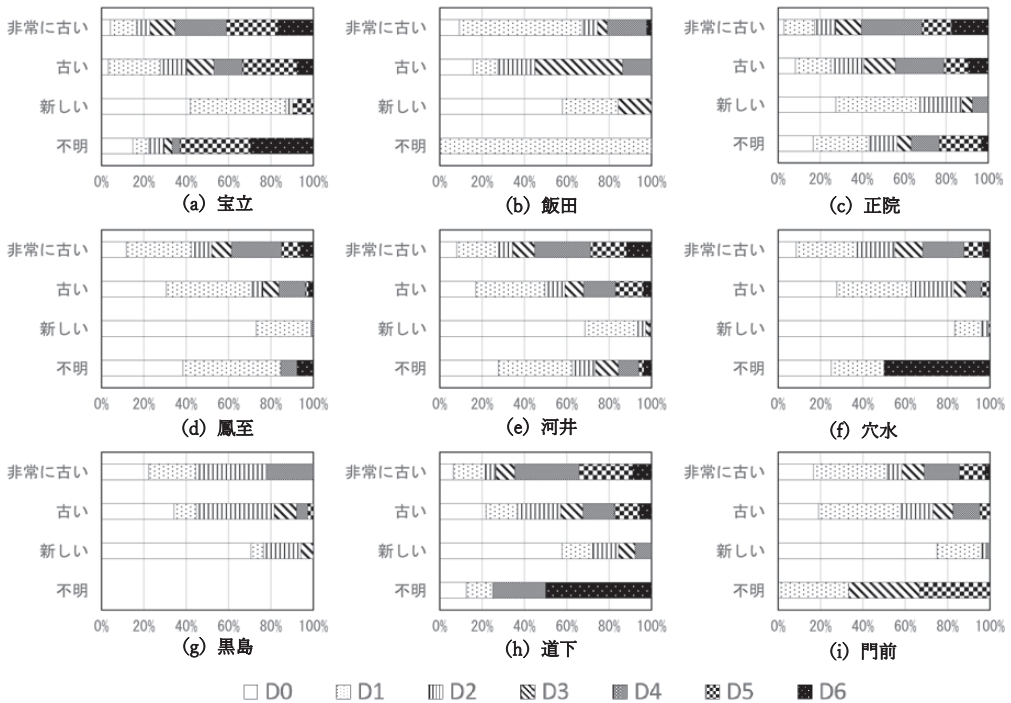
図12 築年数ごとのダメージグレード割合 (在来木造のみ)

在来木造のみの築年数ごとの被害程度(図12)より、全体的傾向としては9地区ともに築年数が小さいほど被害程度が小さくなっており、新しい建物ではD0・D1が多数を占めている。飯田地

区と正院地区、道下地区と門前地区といった距離が近い地区同士で被害の傾向が異なっており、地盤震動特性の違いが影響した可能性が考えられる。

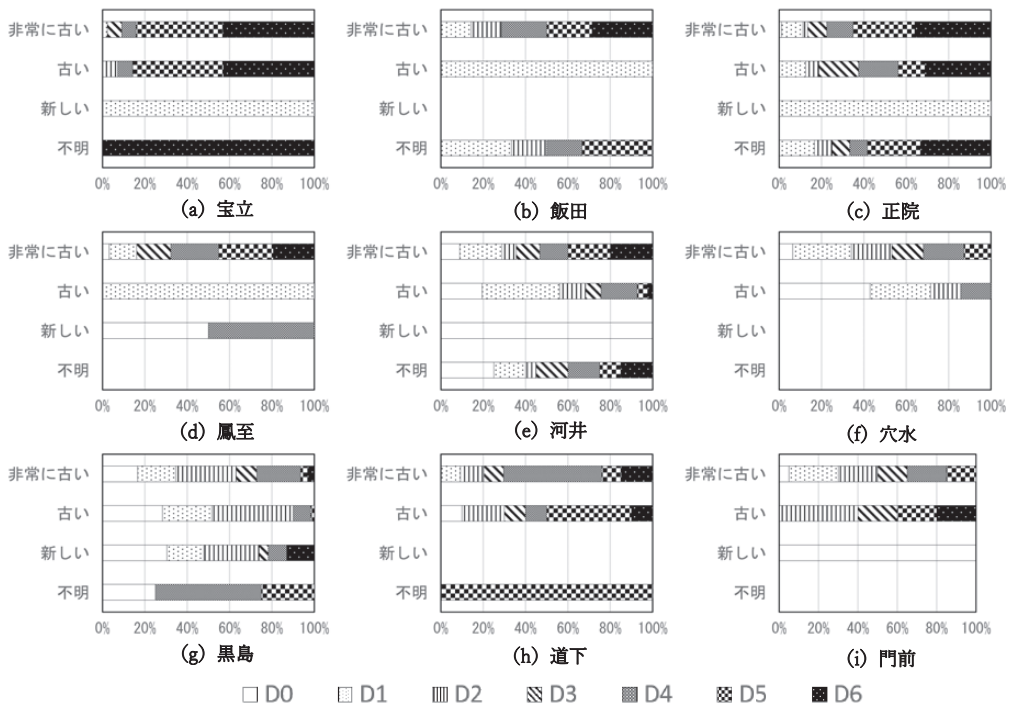
図13 築年数ごとのダメージグレード割合（伝統木造のみ）

伝統木造のみの築年数ごとの被害程度(図13)では、地区・築年数によって調査数が極端に少ない、または存在しない項目が多く、ダメージグレード割合が極端になっている場合に注意する必要があるが、非常に古い建物では在来木造(図12)に比べてD5・D6が多い傾向がみられる。

在来木造(図12)と伝統木造(図13)に比較を行うと、棟数が極端に少なくダメージグレード割合が極端になっている項目が多く、比較が難しいものの、河井地区の古い建物や黒島地区の古い建物では在来木造と伝統木造の間で被害程度の傾向があまり異なっていない。これより、図9でみられた在来木造に比べて伝統木造の被害が大きい傾向は、一般的に伝統木造建物に築年数の大きい建物が多いことによる影響が考えられ、伝統木造のみに起因して被害が大きくなるわけではない可能性

が考えられる。
