# 2023年の風水害による人的被害発生場所の特徴

## Characteristics of Human Casualty Locations due to Wind and Flood Damage in 2023

Disaster prevention weather information released at the time of the damage was examined for 20 locations where fatalities or missing persons occurred due to flooding or landslides in 2023. In the “KIKIKURU” (Real-time Landslide or Flood Risk information) at the time the damage occurred at each location there were 13 locations with “Alert Level 4 equivalent information”, 2 locations with “Alert Level 3 equivalent information”, and 2 locations with “Alert Level 2 equivalent information”. “Information on Significant Heavy Rain” was issued for 16 of the 20 locations. “Bulletins on Exceptionally Heavy Downpours” were issued for 2 of the 20 locations. Disaster risk Information for the damaged locations was also investigated. There were seven locations damaged by sediment disasters, all within the sediment disaster danger zone. Thirteen locations were damaged by flood disasters, five of which were within the expected inundation zone and 12 were in lowland areas with the potential for flooding.

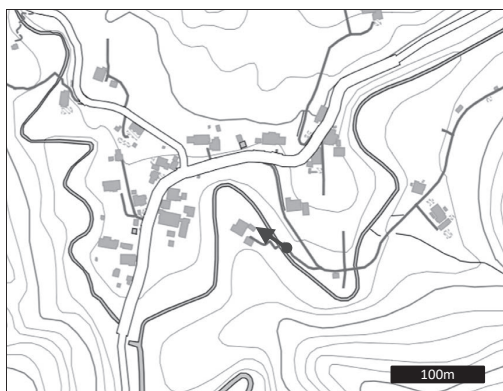
写真1 磐田市大平の推定被災場所付近。2023年6月6日牛山撮影

被災場所や被災状況は目撃等されていないためわからないが、自宅が敷地川のすぐ脇にあり1本の橋（この橋は2日16時30分頃流失したと報じられている；中日新聞、2023年6月5日）のみで外部につながっている位置にあったこと、男性の車は自宅近くの車庫にあり通院のために準備したと見られるリュックがあったと報じられていることなどから、自宅付近で敷地川に転落した可能性があるものと推定し、原因外力は「河川」と分類した。

被災場所付近は洪水浸水想定区域の範囲外だった。地形分類（自然地形）については情報がない。土地分類基本調査で見ると「谷低平野・氾濫平野」と「段丘」の境界部付近に当たるが、谷低部まで段丘と表記されており、元の地形図の空間分解能が低いことからこのような表記となっているものと考えられる。現地での筆者の観察では、被災場所付近の敷地川沿いに明確な地形の相違は見られず、地形的に洪水の可能性がある低地（谷低平野）と判断される。

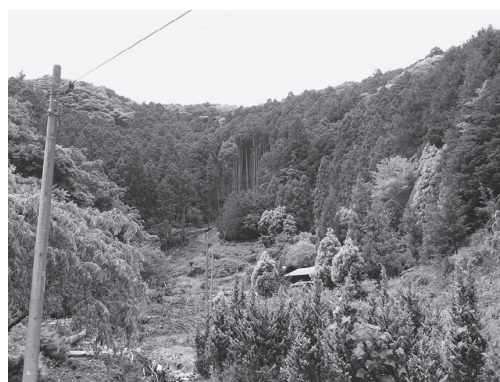
写真2 静岡県浜松市北区引佐町渋川の被災場所付近。2023年6月4日牛山撮影

静岡県浜松市では、北区（当時・現在の浜名区）引佐町渋川（いなさちょうしぶかわ、図4、図5）で、6月2日21時半頃、斜面崩壊が生じて1世帯の家屋が被害を受け、住民の30代男性が死亡したと報じられている（NHK、2023年6月4日）。現地で見たとこ、被災家屋は屋根などの形状は残っていたが、1階部分は倒壊あるいは土砂が流入している状況だった（写真2）。明らかに土砂移動現象による被災であり、原因外力は「土砂」と分類した。

被災場所は土砂災害警戒区域（急傾斜地の崩壊）の範囲内にあり、同特別警戒区域の範囲近傍（重ねるハザードマップ上で30 m以内）だった。

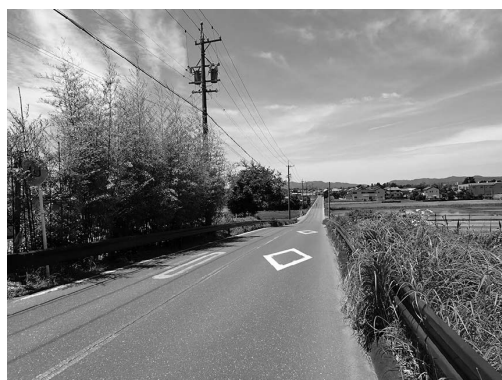
写真3 豊橋市下条東町の被災場所付近。2023年6月4日午山撮影

車が発見された箇所（図9）は、東側の台地上から西側の低地方向に向かう下り坂の道路から20 m程度離れた水田内だった。地理院地図上で計測すると、台地上の図9中D地点が標高24 m、C地点（写真3の撮影箇所）が12 m、車発見場所脇のA地点が5 mだった。現地で観察したところ、

B地点付近から低地側で浸水した痕跡がみられ、A地点付近では道路面から高さ0.9 m付近に浸水痕跡が認められた。

被災場所は洪水浸水想定区域（想定最大規模）、洪水浸水想定区域（計画規模）の範囲内であった。地形分類（自然地形）は氾濫平野で、すぐ西側は旧河道と示されており、いずれにせよ大地形としてみれば低地である。

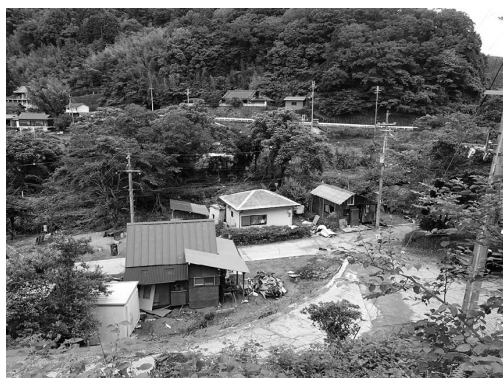
写真4 紀の川市中鞆渕の被災場所付近。2023年6月13日牛山撮影

真国川沿いに住む知人高齢夫婦の避難を手伝いに行き（図14、写真4、写真5）、知人夫婦を知人宅屋内の高所に移したあと、知人宅前の電柱と電柱脇の道路を挟んで反対側にある桜の木をロープでつなぎ、ロープを伝って移動しようとしていたところを流されたと見られると報じられている（NHK、2023年6月5日）。被災場所は真国川のすぐ脇の谷底平野面で、堤防は構築されていない。現地で計測したところ、被災場所付近では道路面から1.4 m程度の所に浸水痕跡が認められた。川からの洪水流によって流されたものと考えられ、原因外力は「洪水」と分類した。

被災場所は洪水浸水想定区域の範囲外だった。地形分類 (自然地形) は情報が無いが、土地分類基本調査では「谷底平野・氾濫平野」と読み取れる。前述のように現地での観察からも被災場所は真国川すぐ脇の谷底平野面とみられ、低地である。

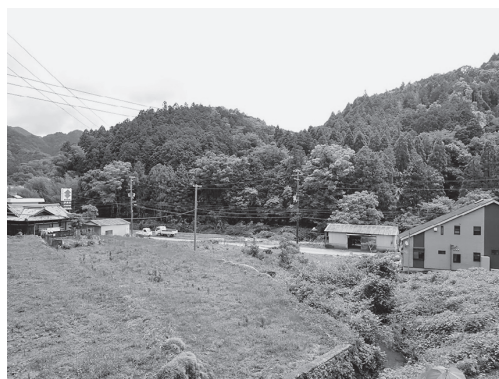
写真6 紀美野町釜滝の被災場所付近。2023年6月13日牛山撮影

被災場所は真国川のすぐ脇の谷底平野面を走る道路である（図18，写真6）。堤防は構築されていない。現地で計測したところ、被災場所付近では道路面から高さ約1.7 mに浸水痕跡が見られた。図18中のA地点付近では道路面から高さ約0.9 mに浸水痕跡が見られており、上流側（図中上側）から下流側に向かい浸水深が深くなっていく状況だったと思われる。被災した車は上流側から下流側に向かって走行していたと報じられている（NHK，2023年6月12日）。車が停車した時点では付近の浸水深は30 cm程度だったと報じられていることから、当時はまだ浸水していなかったA地点付近から、すでに浸水が始まっていた被災場所方向に車を走らせ、動けなくなった可能性が考えられる。河川から溢れた洪水流による被災と考えられ、原因外力は「洪水」と分類した。

被災場所は洪水浸水想定区域の範囲外だった。地形分類(自然地形)は情報がないが, 土地分類基本調査では「谷底平野・氾濫平野」と読み取れる。筆者の現地での観察でも, 被災場所は真国川沿いの低地と判断された。

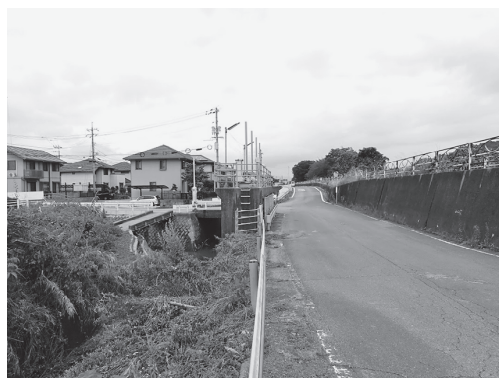
写真7 山口市小郡上郷の被災場所付近。2023年7月2日牛山撮影

山口市小郡上郷(おごおりかみごう, 図25)では, 7月1日5時20分頃, 車が流されたとの通報があり捜索していたところ川の中から車がみつきり, 車内で60代男性が死亡しているのが発見されたと報じられている(テレビ朝日, 2023年7月1日; 中国新聞, 2023年7月2日)。車が発見されたのは写真7左側の水路内である。現地で浸水痕跡を観察したところ, 車が発見された箇所付近の道路は, 図26のA地点—C地点, D地点—B地点の間が浸水していたとみられ, 車発見場所脇のB地点付近の浸水深は約1.1 m だった。車がどこで河川に転落したかはわからないが, 付近の道路が浸水していたことから, 原因外力は「洪水」と分類した。

被災場所は洪水浸水想定区域(想定最大規模), 洪水浸水想定区域(計画規模)の範囲内だった。地形分類(自然地形)は情報が無いが, 土地分類基本調査では「谷底平野・氾濫平野」と読み取れる。

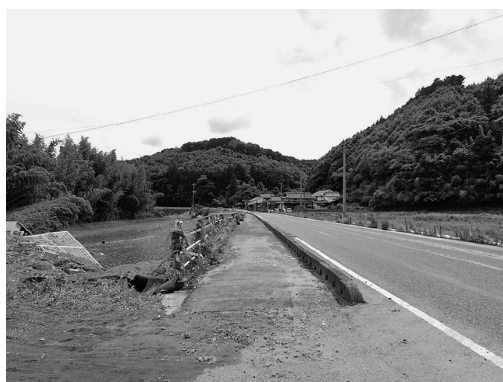
写真8 美祿市東厚保町川東の被災場所付近。  
2023年7月2日牛山撮影

被災場所付近は厚狭川沿いの谷底平野面で, 堤防は構築されていない。県道33号線はこの付近を南北方向に通る道路で(図30, 写真8), 報道映像からは図30中の点線楕円で示した付近に被災したと見られる複数の車が停止している様子が読み取れた。この道路は被災場所付近を中心に前後の区間より相対的に低くなっており, 現地で観察したところ図30のA—Cの間で浸水した痕跡が認め

られ、B地点付近の浸水深は道路面から約2.4 m だった。被災した人は厚狭川の氾濫による洪水流で流された可能性が高いものと考えられ、原因外力は「洪水」と分類した。

被災場所は洪水浸水想定区域(想定最大規模)、洪水浸水想定区域(計画規模)の範囲内だった。地形分類(自然地形)は情報が無いが、土地分類基本調査では「崖」と読み取れる。ただしこれは判読に用いられた地形図の空間分解能が低いためにこのように表記されているものと考えられる。現地での観察では、写真8に見るように被災場所付近は河川沿いの谷底平野面と考えられ、低地(谷底平野)と判断した。

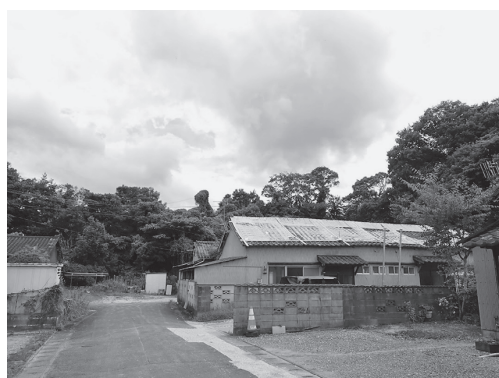
写真10 添田町庄の被災場所付近。2023年7月15日牛山撮影

添田町庄（しょう，図41，図42）では，7月10日3:40頃，斜面が崩壊し住宅に土砂が流入し，屋内にいたと見られる住民の70代女性が死亡したと報じられている（RKB：2023年7月10日；産経新聞，2023年7月10日；西日本新聞，2023年7月11日）。被災場所は周囲から見えにくい，写真10右側の斜面が崩壊している。建物に土砂が流入した模様だが，倒壊・流失している状況ではない。

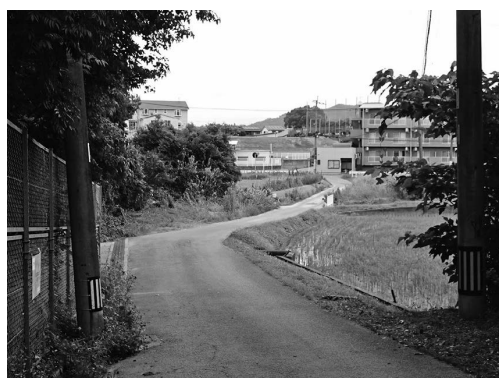
写真14 久留米市藤山町の被災場所付近。2023年7月15日牛山撮影

被災場所は幅百数十 m ほどの小さな谷底平野面を横断する1車線道路で、幅3 m ほどの川を渡る付近で被災したとみられる(写真14, 図53)。現地で浸水痕跡を確認したところ、被災場所付近の浸水深は道路面から約1.0 m で、図53中のA地点からB地点の間が浸水していたと見られる。浸水箇所でも流されたものと考えられ、原因外力は「洪水」と分類した。

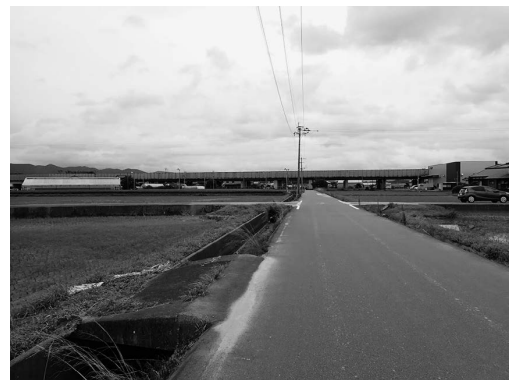
写真15 広島県広川の被災場所付近。2023年7月15日牛山撮影

被災場所は河川沿いに水田が広がる低地面で、勾配はほとんどない(図56)。被災場所付近では

浸水痕跡が読み取れなかったが、東側80 mほどの図56中 A 地点付近で浸水深は道路面から0.5 m程度だった。地理院地図上で計測すると、A 地点は被災場所よりやや低く、比高は-0.1 m程度である。被災場所付近で浸水域と非浸水域の境界部は明瞭には読み取れなかったが、付近の道路周辺などに洪水流で流されたと見られる草木などは確認できた。水路内に転落した車内で発見されたケースではあるが、周囲が浸水していたことは確実と見られることから、原因外力は「洪水」と分類した。

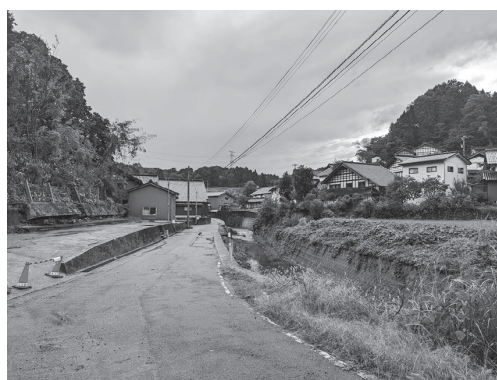
写真16 南砺市砂子谷の被災場所付近。2023年10月15日牛山撮影

筆者は発災約3ヶ月後の2023年10月15日に現地踏査した(写真16)。この時点では既に倒壊した住家や土砂は撤去されているが、写真左端付近に

住家があり、そこに土砂がせり出すように崩壊・堆積している状況である。土砂移動現象による被災とみられ、原因外力は「土砂」と分類した。

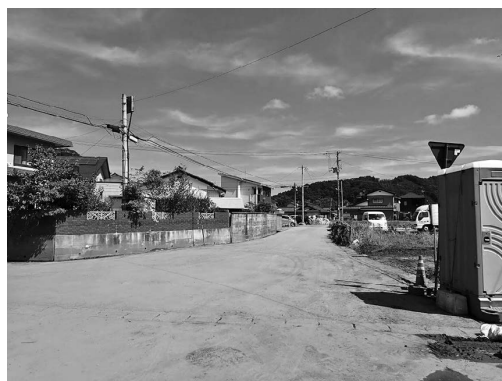
写真19 いわき市内郷内町の被災場所付近。2023年9月14日午山撮影

この男性は車で移動していた模様だが、車の所在についての報道は確認できず、発見場所で被災したものかはよく分からない。ただし、地形的に見て発見場所は遠方から流されてくるような場所とは思われないため、ここでは発見場所を被災場所と考える。被災場所は新川沿いの低地面である (図66)。河川からは70 m ほど離れた集落内の道路沿いで、現地で浸水痕跡を確認したところ、発

見場所付近の浸水深は道路面から約1.7 m だった。報道の内容や発見場所などから、浸水域で被災した可能性が高いと判断し、原因外力は「洪水」と分類した。

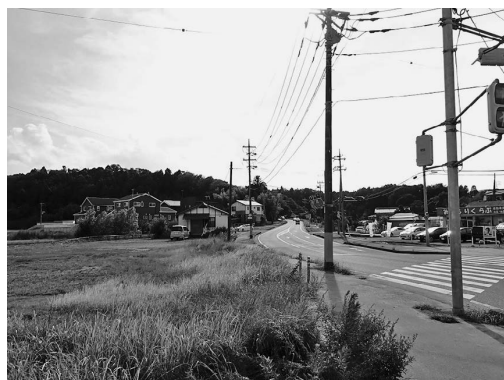
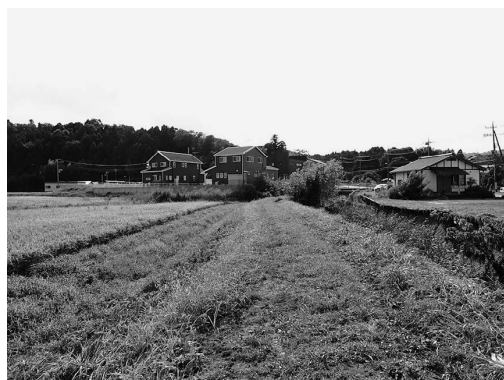
2023年9月9日；茨城新聞，2023年9月9日；朝日新聞，2023年9月10日）。報道の映像からは，図69中の「車発見場所」付近で，塩田川支川沿いの未舗装道路から水田側に転落したような状態の車が読み取れる（写真21）。

写真20 北茨城市中郷町日棚の被災場所付近。  
左端の矢印付近が車発見場所。2023年  
9月14日牛山撮影

写真21 北茨城市中郷町日棚の車発見場所付近。  
2023年9月14日牛山撮影
