# 鳴瀬川水系名蓋川における2022年7月 豪雨による洪水氾濫の特徴

## Characteristics of the Flooding and Inundation of the Naruse River System's Nabuta River Due to the July 2022 Torrential Rains

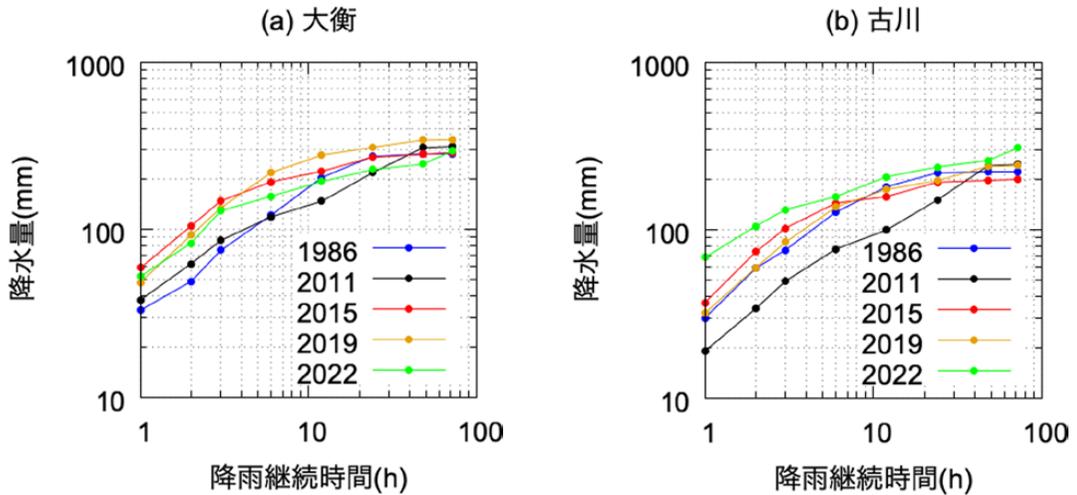
図2 地点雨量のDepth-Duration解析結果 (a:大衡, b:古川)

2022年の出水イベント雨量と過去の雨量を比較するため、雨量のDepth-Duration解析結果を図2に示す。各地点においてイベント毎に1, 2, 3, 6, 12, 24, 48, 72時間のそれぞれの累積降雨量の最大値を算出した。既報<sup>1)</sup>で示されていた1986, 2011, 2015年に加えて、東日本台風時の2019年10月、今次災害の2022年7月の降雨を示している。本報告では鳴瀬川流域を中心に記述しているため、流域内に位置する大衡観測所、古川観測所の2箇所について解析した(図1)。大衡において降雨継続時間1, 2, 3時間までは2015年の豪雨、6~72時間までは2019年の豪雨が歴代1位となっていた、一方で古川では全ての降雨継続時間で2022年の豪雨が歴代一位を更新している。名蓋川で過去最大の被害が見られたのは、この累積雨量の多さによるものと考えられる。

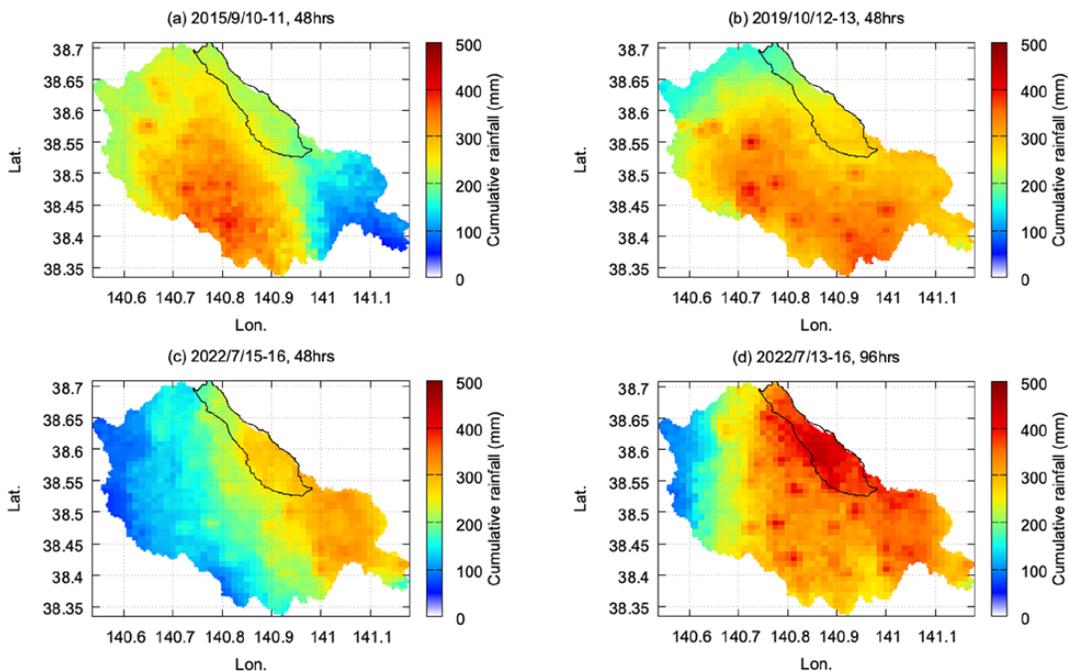
図3 累積雨量の空間分布（黒線ポリゴンは多田川流域を示す）

鳴瀬川流域全体で見た時、解析雨量を元に算出した流域平均の累積雨量が一番多かったのは令和元(2019)年東日本台風時で279 mmの累積雨量であった。続いて、平成27(2015)年の関東・東北豪雨の242 mm、3番目が令和4(2022)年豪雨の192 mmの順となった。本稿における「流域平均の累積雨量」は、解析雨量データに基づき、鳴瀬川流域界内の全格子点の降雨値を用いて平均降雨量を求めた後、各時刻においてその値を時間方向に積算することで算出している。令和元年は台風19号の通過に伴うものだったこともあり、まとまった降雨が短時間でもたらされたことが特徴である。累積雨量の空間分布を解析雨量を用いて示したのが図3である。2015年、2019年は鳴瀬川流域の南部の吉田川沿いで特に累積雨量が大きくなっており、2022年は北部の鳴瀬川本川が持つ集水域で累積雨量が大きかったことがわかる(図3d)。

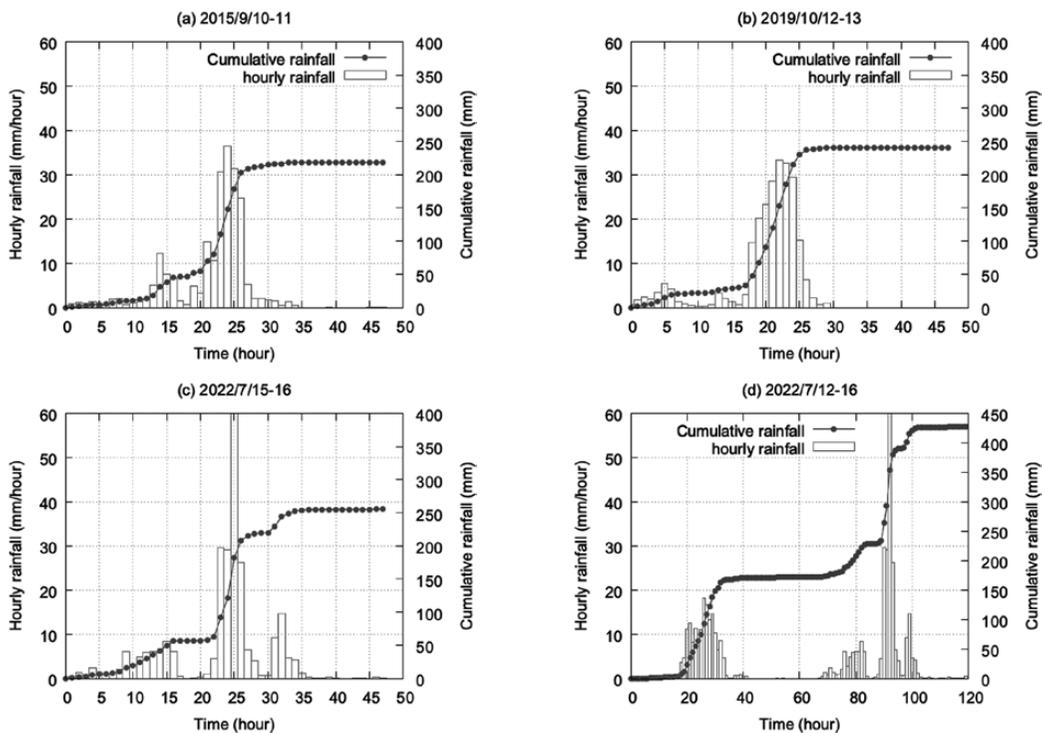
図4 多田川流域の時間雨量および累積雨量の推移

多田川流域に着目すると流域平均の累積雨量の順番は異なり、1番が令和4(2022)年で255 mm、2番が令和元(2019)年で241 mm、3番が平成27(2015)年で219 mmであった(図4)。また、令和4(2022)年は同程度の先行降雨があり、地表や土壌の保水能力が低下していたと考えられる。その結果、降雨後の流出が迅速に起こり、結果と

して流出の早期化に繋がったと考えられる。

特筆すべきは令和4(2022)年7月16日午前1時から2時にかけての流域平均60 mmの雨であり、この数時間後に名蓋川で越水が始まっていた(図4d)。

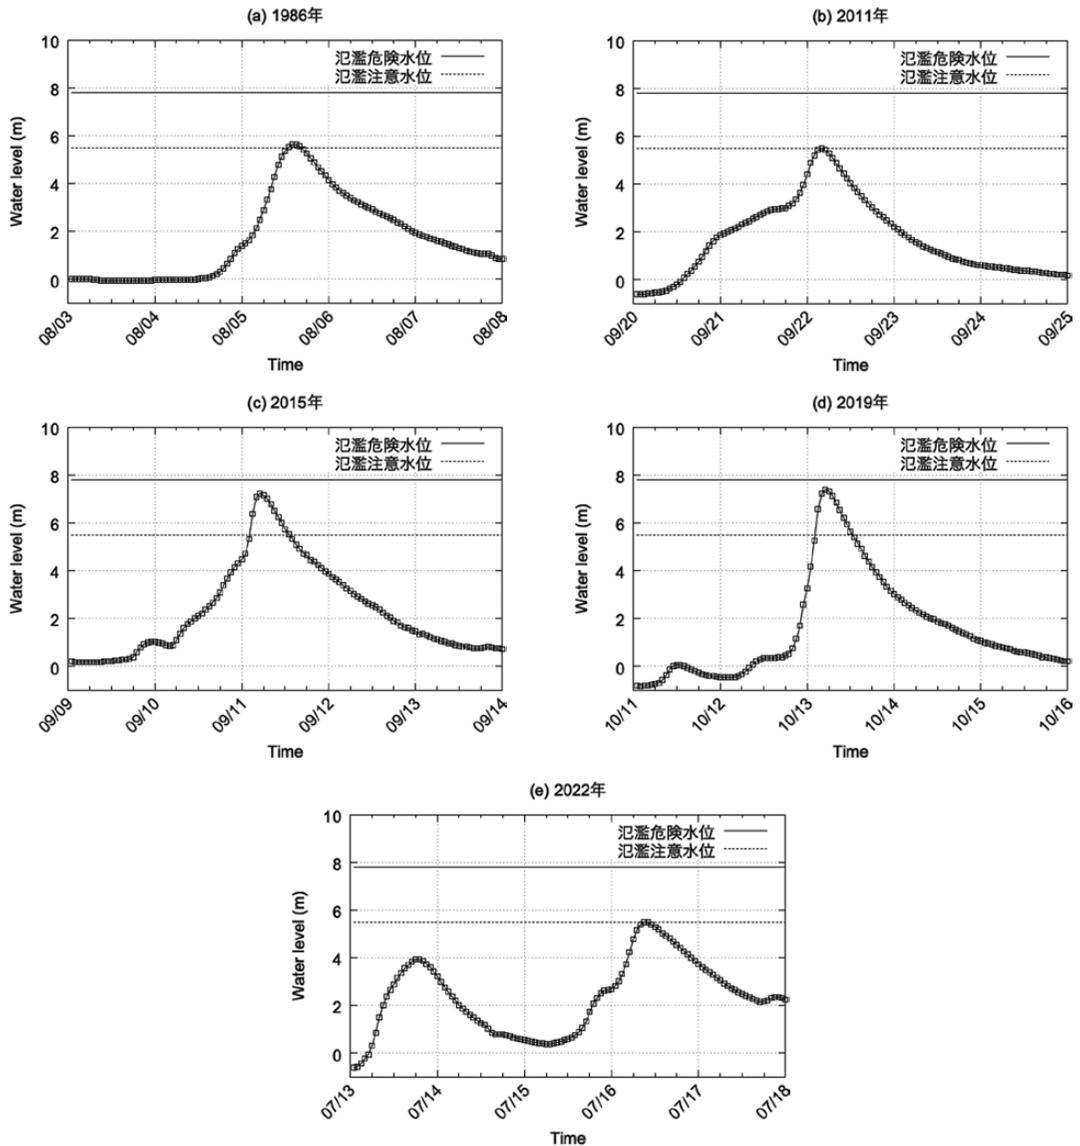
図5 出水イベント毎の水位変化(下中ノ目水位観測所, a-eはそれぞれの出水年を示す)

反映している下中ノ目の水位変化を図5に示す。ピーク水位を見ると、2015年、2019年で高くなっており、1986年、2011年、2022年でほぼ同等な6 m弱の水位を示した。このため、2022年は鳴瀬川本川で見ると河川水位がそこまで高くなっていない出水イベントであるが、名蓋川の集水域付近で局所的に強い雨が降っていたことがわかる。水位変化の特徴として2022年はピークが2回に

なっていることが挙げられる。また、水位の上昇速度は2019年が最も急激であったことがわかる。

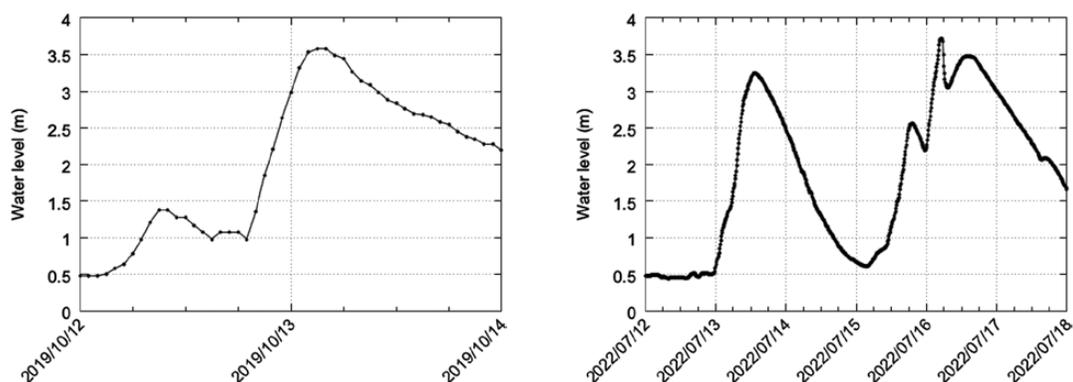
図6 名蓋川-矢目観測所の水位変化(左：2019年, 右：2022年)

一方で名蓋川の水位(矢目観測所)を確認すると、2019年10月時のピークは2022年7月時のピークよりも低いことがわかっており、名蓋川流域で局所的に豪雨がもたらされたことがわかる。2022年7月の水位からは7月16日未明に急激な水位変化が見られ、前述の多田川流域での平均雨量60 mm/hourに対応する洪水であることがわかる(図6)。

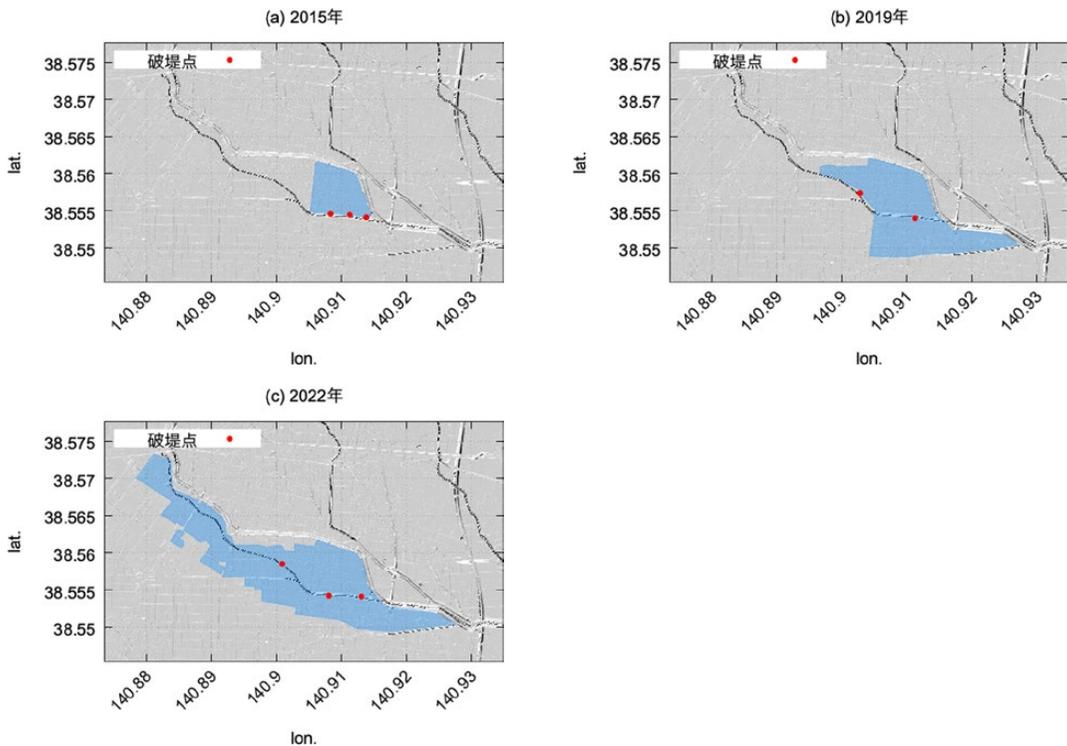
図7 浸水域 (a : 2015年9月, b : 2019年10月, c : 2022年7月)

名蓋川の0.3k左岸(7/16 5:30頃)、0.7k右岸(7/16 17:00頃)、1.4k左岸(時間不明、7/17現地確認)の3箇所で決壊した<sup>10)</sup>(図7c)。多田川との合流点から近い区間で決壊しているため、背水の影響があったものと考えられる。既報ではその影響を数値解析により確かめている<sup>11)</sup>。

堤防沿いを踏査したところ、噴出跡は見られず、堤防天端に枯れ草が打ち上げられていた様子から、越水氾濫が主な浸水要因であると考えられる。2015年は決壊地点付近に浸透流が生じていた痕跡が確認されており<sup>11)</sup>、2019年も同様に決壊地点の直上流部に水が噴出したような跡が見つかった<sup>12)</sup>。このため、過去の堤防決壊の原因はいずれも浸透によるものであったと推測されている。なお、鳴瀬川本川に位置する下中目観測所の水位記録によると、2022年の水位は2015年および2019年

一方で、名蓋川流域における解析雨量を確認したところ、2022年は過去と比較して局所的に高い累積降雨量が見られた。これらのことから、今次災害では名蓋川流域内の局所的な集中豪雨により、名蓋川単独での流出量が増大し、越水氾濫が広範囲に及んだ可能性が高い。

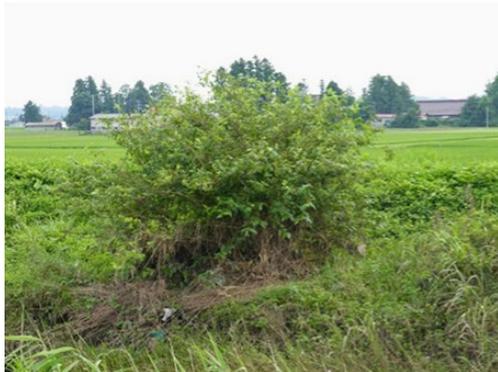
図8 名蓋川の本木と幹に絡まる枯れ草 (2022年7月27日撮影)

今次災害は7月に発生したため、稲藁の問題は生じなかったが、河道内の樹木に枯れ草が絡まっている様子が確認できた。2019年の水害は発災タイミングが10月中旬であったこともあり、ところどころで稲藁の散乱が確認されており<sup>12)</sup>、一部の排水網はこれによって機能が大きく失われた。枯れ草は冬場に上流域で発生したものと考えられるため、9月や10月の出水に比べると、7月は冬場に蓄積されたものが一度に流れ出てきた状況が考えられる。木本類に枯れ草が絡み付いており、見かけよりも大きい抵抗があった可能性がある(図8)。

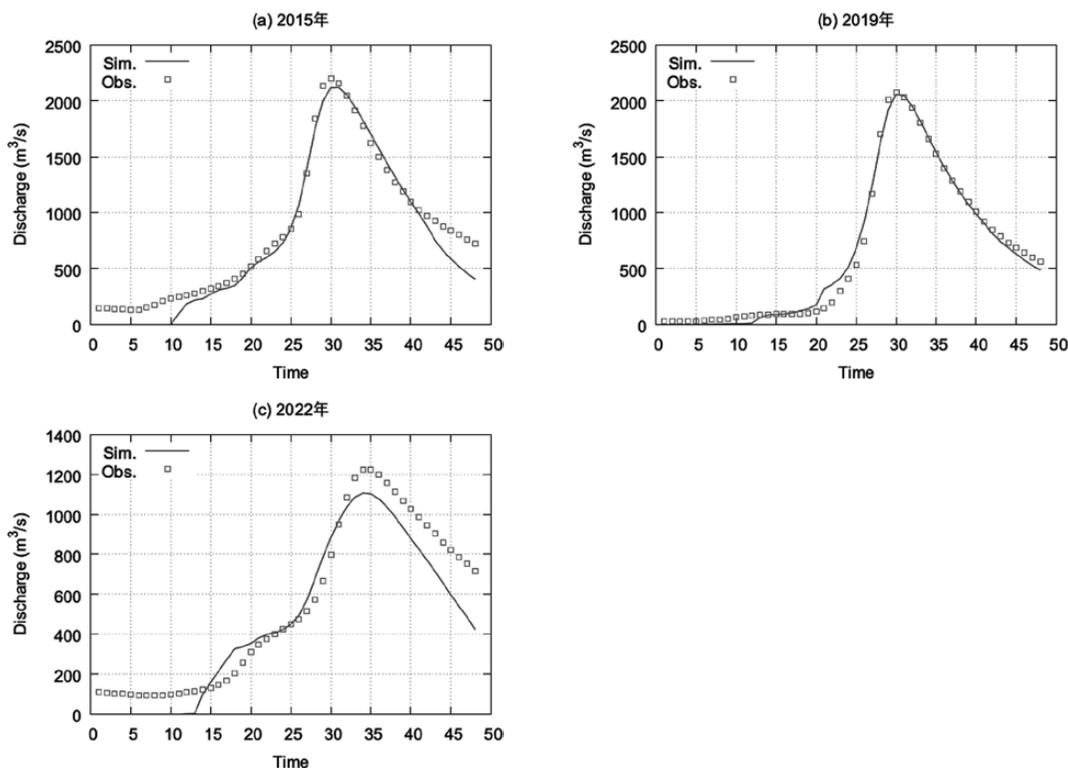
図9 観測流量（野田橋観測所）と解析結果の比較（a：2015，b：2019，c：2022）

最も RMSE が低かったのは2019年のイベントであった。一方で、2015年、2022年の出水の再現では100  $m^3/s$  以上の RMSE となった（図9）。初期値を斜面、河道共に水深0mで設定しているため、立ち上がりで誤差が出ている。また、2022年は7月13日からの先行降雨が考慮できていないため、ピークに誤差が出ているものと考えられる。それぞれの解析で最適化されたモデルパラメータ

流出の早期化として数値に現れたのは土層厚で、2015年から徐々に値が小さくなっている。地面の舗装による浸透能の低下が現れていると考えられるが、2022年は7月13日から7月15日からの2回の降雨イベントがあったため、先行降雨の影響で土層厚が小さく見積もられている可能性がある。当該流域では水田貯水の取り組みがあるため<sup>4)</sup>、
