# 報告

# 1999年6月福岡水害 における氾濫水の挙 動と水害体験者の対 応・意識

## Flood Disaster in Fukuoka City on June 29, 1999

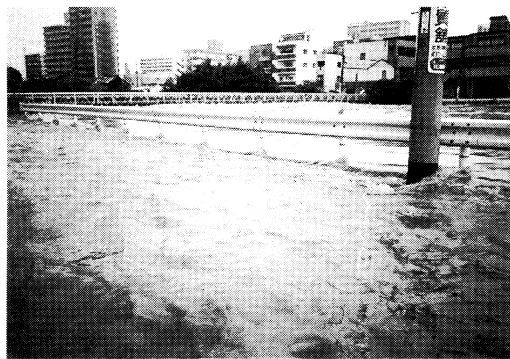
写真1 博多区比恵町比恵橋付近の越流状況((株)日高合金提供)(ガードレール手前側が道路、向こう側が御笠川で、左方向が下流になる。)

図7において、まず、No.1の左岸では9時30分~10時にかけて越流が開始したもようである(写真1)。堤防上の道路に溢れた水は、10時30分から11時頃60cm程のピーク水深となり、12時頃には引いたようである。後には、ゴミ、葉、微細砂や泥が残り、豪雨災害に特有な流木は見あたらなかった。

写真1は博多区比恵町比恵橋付近(後述図7中No.1の地点)における御笠川からの越流状況を示したものである。表3は、現地調査と聞き取り調査に基づき明らかになった、博多駅周辺における氾濫の経過を示している。図7は、御笠川と山王放水路からそれぞれ越水した地点(No.1~6)、氾濫流の流向、氾濫の範囲を示したものである。また図8は博多駅周辺の地盤高を、図9は6月29日における氾濫流の最大浸水深をそれぞれ示している。

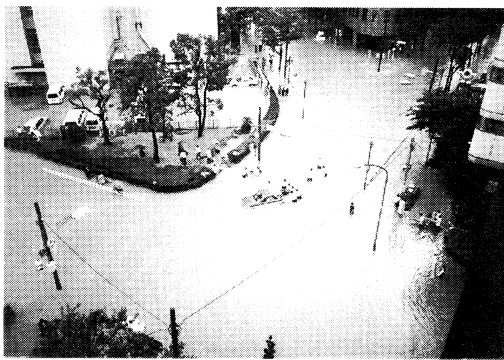
写真2 博多区博多駅東2丁目合同庁舎前交差点の氾濫状況（三井共同建設コンサルタント（株）提供）

B点には福岡合同庁舎があり、10時過ぎに濁流が流れてきた<sup>7)</sup>(写真2)。11時頃、合同庁舎前の道路でピーク水深約60cmとなった。11時50分頃水が引き始め、14時から15時にかけて完全
