速報

2003年7月19日～21日の九州における豪雨災害の特徴

Characteristics of Heavy Rainfall Disaster in the Kyushu District from July 19 to 21, 2003

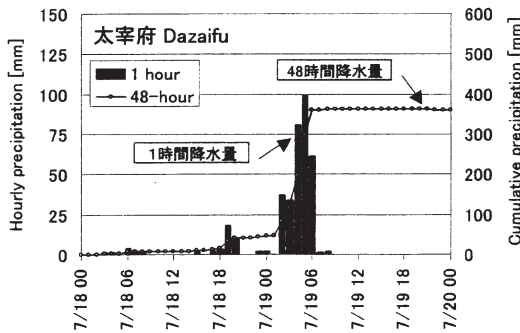
図3 太宰府の1時間・48時間降水量

今回の豪雨は、ほぼ7月19日1時～6時の5時間ほどの間に集中して発生した(図3)。太宰府(気象庁 AMeDAS)では、7月18日夕方に33mmほどの降水が記録された後、7月19日1時頃から1時間30mm以上の激しい雨となった。

7月19日04時には81mm、05時には99mmの猛烈な雨が記録されている。太宰府の1979~2002年の最大1時間降水量は77mmであり(表1)、2時間にわたってこの記録を上回ったことになる。

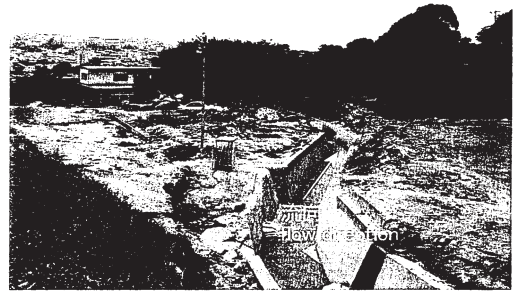
写真1 太宰府市三条1丁目の土石流被災状況
2003年7月31日筆者撮影。

この豪雨により、福岡県内の各地で斜面崩壊、土石流が発生した。特に、7月19日05時43分頃に、太宰府市三条1丁目で発生した土石流は、40棟に被害を与え、1名が死亡した(消防庁資料による)。この土石流は、御笠川支川原川流域(図4)で発生したもので、原川上流の水瓶山頂付近から、御笠川合流部まで、約1km以上を流下したものと見られる。上流部からの谷出口の扇状

地上が住宅地となっており、この付近の住家を損壊するとともに(写真1)、500mほど下流の御笠川合流部付近でも、住家に損壊を与えた。

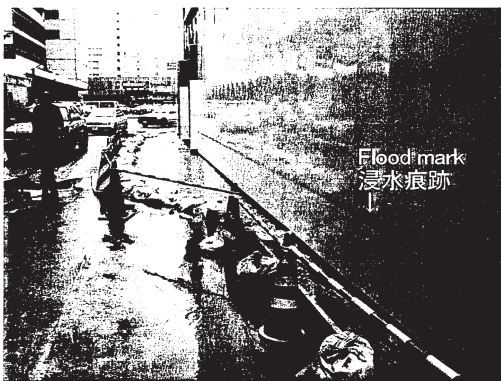
写真2 JR博多駅筑紫口付近の浸水痕跡
2003年7月19日16時頃，日本気象協会九州支社撮影。地下に溜まった水の汲み出し作業中。

では、5時頃から浸水が始まったもようであり（日本気象協会九州支社，2003），博多駅地下街や市営地下鉄など，多くの施設が被害を受けた（写真2）。福岡市中心部では，1999年6月にも豪雨による大規模な浸水被害（地下室での死者1名，床上浸水305棟，床下浸水735棟など。福岡市，2001）を受けているが，今回も同程度の被害を受けたものと言ってよい。

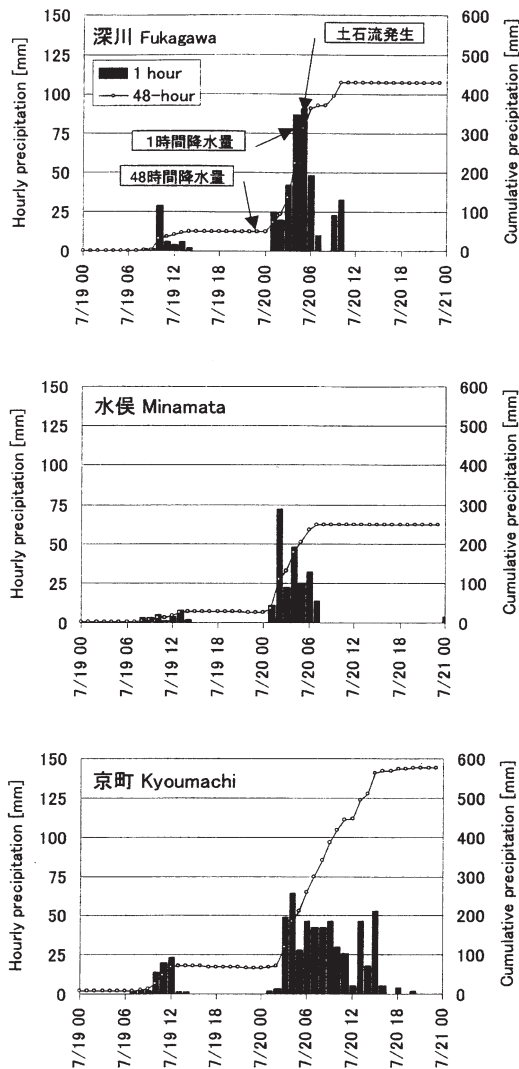
図7 深川、水俣、京町の1時間・48時間降水量

水俣市付近でもっとも大きな降水量を記録した観測所は深川（熊本県所管，図5，図7）で，最大24時間降水量397mm，48時間降水量428mmを記録した。豪雨は7月20日0時～6時の6時間にほぼ集中し，4時には87mm，5時には91mmという猛烈な豪雨が記録された。深川観測所から4kmほど離れた水俣市街地の48時間降水量は250mmであり，48時間降水量400mm以上の雨域は半径2.3km程度の狭い範囲に限定されたものと思われる（図7）。深川の過去の記録は十分整備されていないので，水俣市街地にある A MeDAS 水俣の記録を見ると，1979～2002年の最大1時間降水量は75mm（1989年7月10日）であり，この記録と比較すれば，2時間にわたってこの記録を上回ったことになる。AMeDAS 水俣の最大24時間降水量は377mm，同48時間降水量は486mm（いずれも1997年7月11日）

48時間降水量で見ると、えびの市付近の方が、深川など水俣市付近より大きな降水量を記録している。ただし、図7の、京町(えびの市)の記録や、付近の記録を見ると、40~50 mm 前後の降水が続いており、深川で見られたような90 mm 前後の激しい降水は記録されていない。

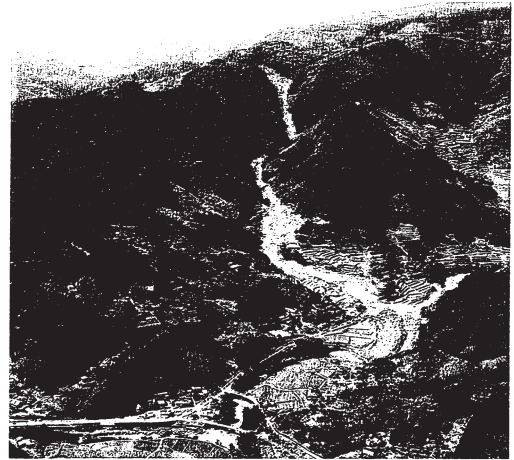
写真3 集地区土石流の全体写真
7月21日アジア航測撮影。

この豪雨によるもっとも大きな人的被害は、水俣川支川宝川内川流域の水俣市宝川内・集(ほうごうち・あつまり)地区での土石流災害によって発生した。砂防学会(2003)によれば、崩壊の規模は幅80~100 m, 斜面長約170 m, 最大崩壊深15~20 m, 崩壊土量5~10万立方メートルと推定されている。集落付近でも、直径1 m以上の巨礫が見られた。崩壊源頭部から集落付近まで、約1 kmほどを流下したと思われる(写真3, 写真4, 写真5)。

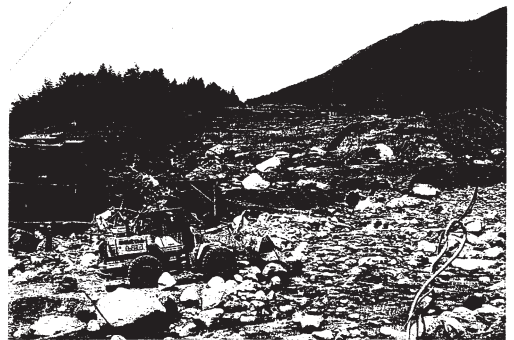
写真4 集地区の被災状況
7月22日筆者撮影。元の川的位置は右下付近で、ブルドーザ付近にも家屋があった。右上の小丘部を土石流が乗り越えた痕跡がある。

日4時20分頃で、この土石流により17棟が全壊、15名が死亡した(7月30日現在、熊本県資料による)。現地付近では豪雨を警戒し、宝川内地区を担当する消防団第六分団10部長(集地区在住)の判断で、20日1時30分~2時頃から消防団が見回りなどの活動を開始しており、消防団の誘導や独自の判断で、特に川に近いところに住む住民は親戚宅などに避難を始めていたようである(水俣市役所の後日の調査による)。しかし、全員の避難が終わる前に土石流が集落内に到達し、避難を誘導していた消防団員3名を含む多くの人命が失われる結果となった。

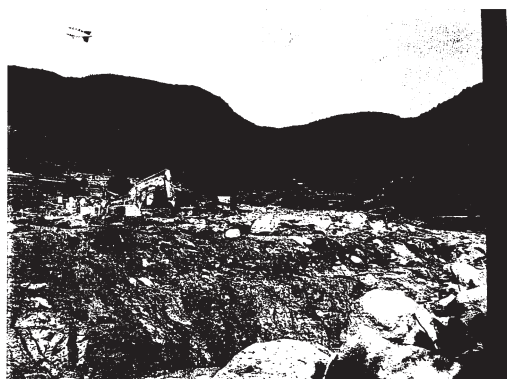
写真 5 集川・宝川内川合流部付近

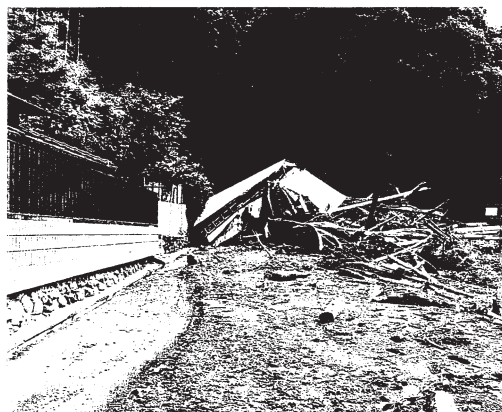
写真 8 水俣市井良迫地区で見られた土砂流出

激しい雨とともに、雷も激しかったようである。7月22日の現地付近での住民への聞き取りによると、(1)激しい雷の音のため、雨脚など周囲の状況がわからなかった、(2)落雷への恐怖心から避難行動を躊躇した、などの声が聞かれた。写真8の現場では、住家の目前に土砂や多量の立木が流出していたにもかかわらず、落雷の音に紛れて、この土砂流出が発生したことに住民は気がつ

かなかったとのことである。

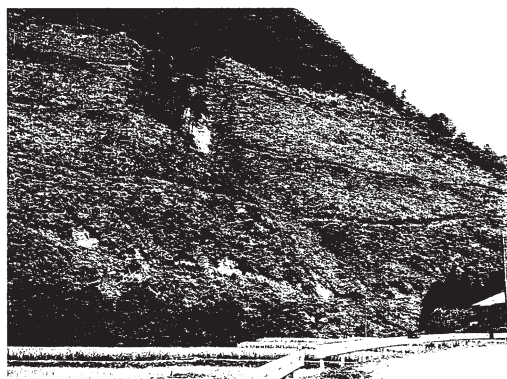
写真 7 水俣市湯出川流域で見られた伐採跡地の表層崩壊

今回の豪雨では、集地区ばかりでなく、水俣川流域付近に数多くの斜面崩壊・土石流の発生が見られた。水俣川支川湯出川流域の水俣市新屋敷地区(図5)では、7月20日4時15分頃に土石流が発生し、4棟が全壊、うち1世帯4人が死亡した(写真6)。現場は集落内でも20度ほどの急傾斜地で、土石流は幅10~15 m, 流下した距離330 m, 崩壊源頭部から流下端(湯出川河床)までの比高160 mほどの規模であった(7月22日の筆者の現地簡易測量による)。また、写真7のよう

な表層崩壊も多数見られた。

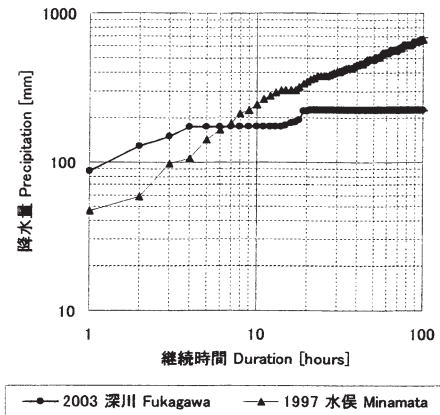
図9 1997年豪雨と2003年豪雨の比較(DD関係)

MeDAS 水俣における降水状況と、今回の深川における降水状況を、同じ5日間でグラフにしたところ、図8のようになった。API48は、土砂災害の発生基準雨量などでよく使われる、半減期48時間実効雨量である。また、両豪雨イベント時(2003年は土石流が発生した7月20日5時までの記録)の継続時間毎の最大降水量(DD関係)を図9に示す。これらの図に見るように、1～6時間降水量は2003年豪雨の方が大きい、48時間降水量、実効雨量は1997年豪雨の方が大きい。先行降雨は1997年豪雨の方が遙かに多く、2003年豪雨では、前日の7月19日に50mm程度の雨が降ったものの、それ以前の4日間はほとんど降水がない状態であった。また、半減期を3日～180日まで変化させて実効雨量の計算を試みたほか、気象庁が用いている土壌雨量指数も計算してみたが、いずれの場合も、2003年豪雨時の深川の記録は、1997年豪雨時のAMeDAS水俣での記録を上回っていないかった。

すなわち、2003年豪雨は、先行降雨を考慮すると大きな値にならないが、短時間降水量が大きかったことが大きな特徴といえる。しかし、短時間降水量の強さだけで、集地区で見られたような

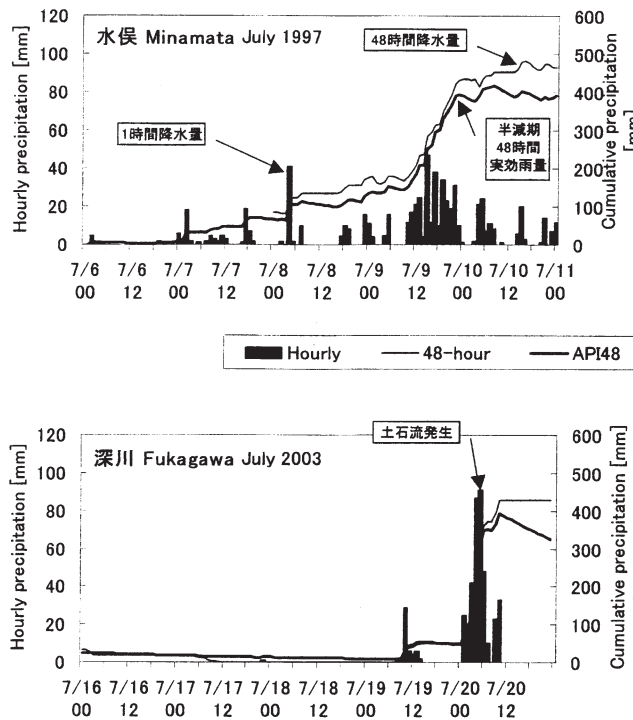
図8 1997年豪雨と2003年豪雨の比較
