報告

2004 年台風 21 号と前線による豪雨災害

Heavy storm due to the Typhoon T200421 and a stationary front over Mie Prefecture

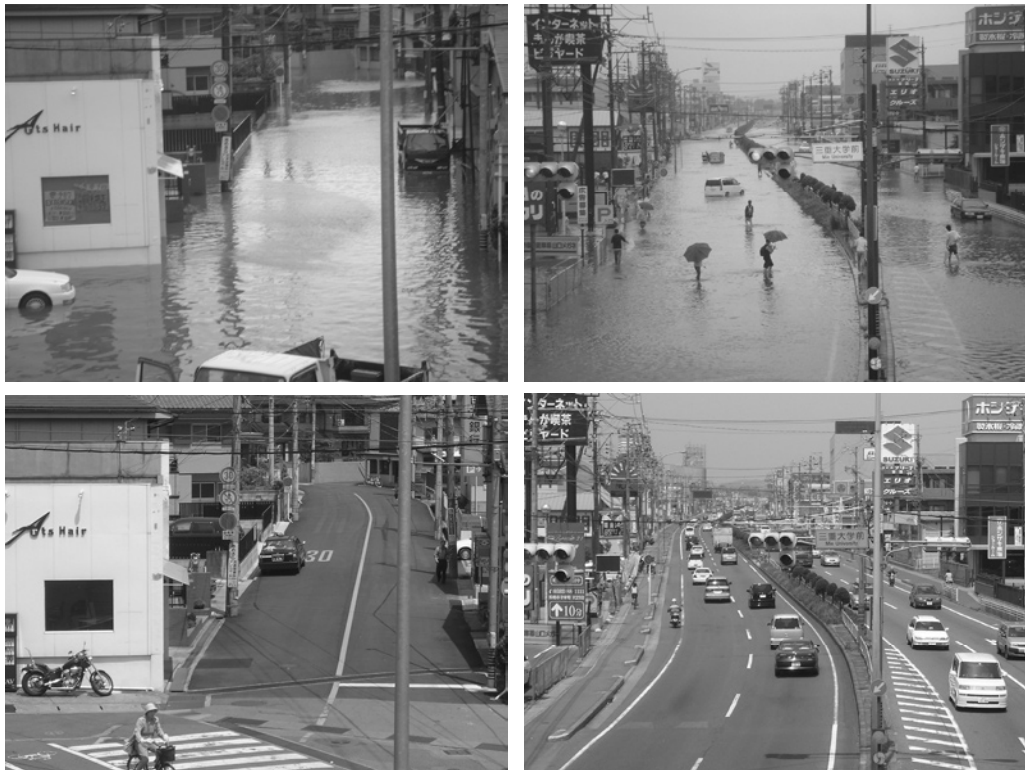
棟が津市内(写真1), 300棟が鈴鹿市内のものであった。そして, 三重県防災危機管理局によると, 16年11月2日現在判明している被害総額は, 約690億円ということである。

写真1 津市（三重大学近辺）の浸水害。下段の写真は、対応する上段の写真（三重大学小林康之氏撮影）の、平常時の姿

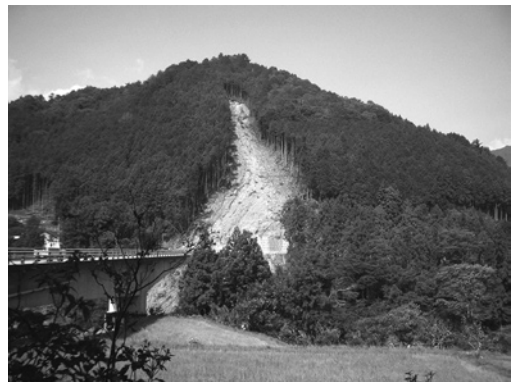
小滝地区では, 宮川本川の新領内橋左岸側の斜面で表層崩壊が発生し, 多量のスギ倒流木を含む崩壊土砂は傾斜約32°の斜面を流下して宮川本流に流入し, 一部は新領内橋のほぼ中央まで達した。この流下土砂は, 直下の国道422号沿いの家屋1戸を全壊し, 死者1名の被害に至った(写真2)。崩壊幅は約20m, 水平長約170m, 最大崩壊深約2mで, 聞き取り調査によると, 最初に上部が崩れてから全体に崩落したとのことであった。源頭部では, 崩壊直後から数日間

湧水が見られ, 崩壊に大量の湧水が関与したことが伺える。

写真2 小滝地区の表層崩壊と土砂流下跡(以下, 場所については, 図10参照)

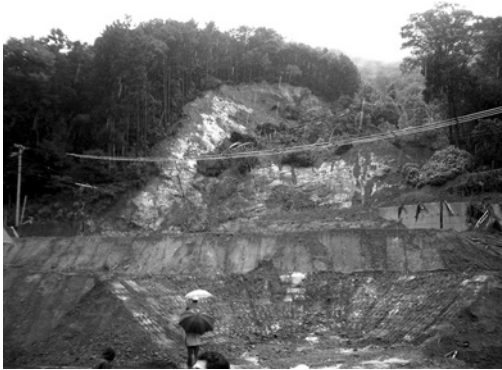
宮川左岸側に位置する滝谷地区では, 深い崩壊により家屋3戸が全壊し, 死者4名, 行方不

写真3 滝谷地区の斜面崩壊と堆積土砂

明者1名の被害となった(写真3)。また、この崩壊から数百m上流側でも小規模な斜面崩壊が発生し、斜面直下の家屋1戸を全壊し、1名の死者を出した。前者は、左岸山腹斜面の崩壊によるもので、崩壊規模は、幅約40m、水平長さ約70m、最大深さ約8mであった。崩壊土砂は家屋を全壊して道路面に堆積し、一部はさらに流下して宮川本川まで達した。勾配45°の崩壊源頭部直下には残土が確認されたが、崩壊斜面中腹では土砂が残存せず、強風化して粘土化が著しい基岩層が露出していた。また、崩壊より上部には集水区域がほとんど無いことから、当該斜面上に極めて大きな降水量が発生したことが崩壊発生につながったものと推察される。

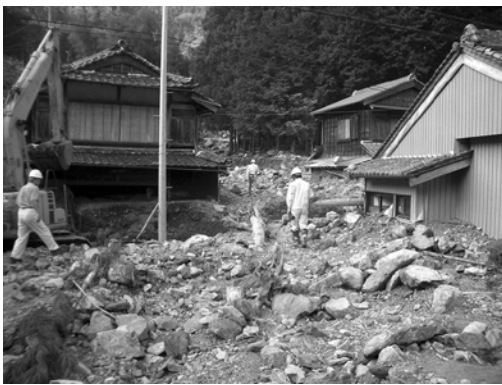
写真4 久豆地区の土砂流出と集落被害

の岩井地区では土砂流入により家屋2戸が全壊した。また、同じく宮川左岸側の久豆地区でも土石流および土砂流出が発生し、家屋3戸が全壊、4戸が半壊する被害が発生している(写真4)。地元住民によると、9月29日午前8時頃から集落直上流の溪流からの流出土砂が方向を変えながら氾濫・堆積を継続しており、午前9時頃最も激しかった、とのことであり、集落に流入・堆積した土砂は、豪雨による大量の出水によるものであったことが分かる。なお、岩井・久豆の両地区では人的被害は発生しなかった。

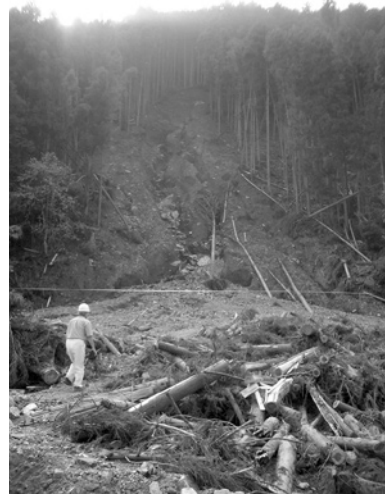
写真5 三軒家地区の斜面崩壊

三軒家地区は、宮川右支川の松原谷川沿いで宮川合流点から上流約1.5kmの左岸側に位置する。この集落では、国道422号沿いの斜面崩壊により家屋1戸が全壊、2戸が半壊する被害が発生した(写真5)。全壊した家屋住民によると、9月29日は朝から豪雨が降り続いており、裏山の流水が濁ってきたことに気付いて避難したところ、午前9時30分頃、続けて2カ所で崩壊し、家屋を押しつぶして道路を越えて堆積したとのことであった。崩壊源頭部は深さ1m程度だったが崩壊地内がガリー状に侵食されており、大量の湧水があったものと考えられる。また、松原谷川本川では大量の土砂流出により野又橋付近で河床上昇が発生し、家屋全壊1戸、半壊1戸、
