速報

# 平成20年(2008年)岩手・宮城内陸地震による斜面災害

## Landslides induced by The Iwate-Miyagi Nairiku Earthquake in 2008

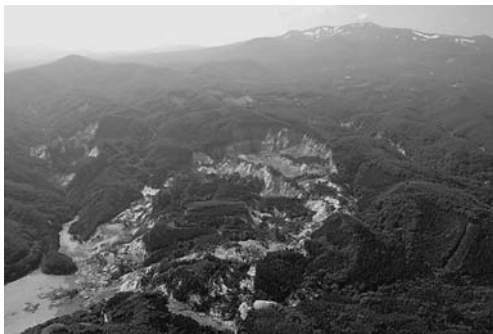
写真1 荒砥沢ダム貯水池上流の大規模岩盤地すべり。末端部は、手前の尾根に衝突した後、向きを変えて、貯水池に流入した（撮影：王功輝）。

新第三系中にすべり面が形成され、地質構造（層理）に規制された岩盤地すべりである（写真1）。この地域には、大規模な地すべり地形が広く分布しているが、これらの深い地すべりも、多くが過去の地すべりの痕跡（地すべり地形）の上で発生した。Bは、新第三系の岩盤や第四紀火山噴出物の急斜面（山腹斜面）で発生したやや深い崩壊である。耕英地区の溶結凝灰岩の崩壊（写真2）や、駒の湯土石流の崩壊源となった栗駒山溶岩の崩壊（写真3）が代表的な事例である。Cは、主として風化層の浅い崩壊で、尾根筋や伐採痕に集中的に発生するなど、地形効果や植生の影響が顕著である（写真4）。

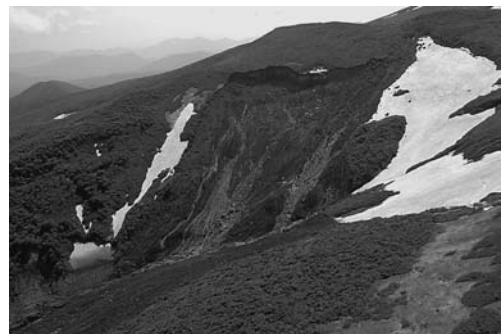
写真3 駒の湯温泉土石流の崩壊源。溶岩の下底部から地下水が流出している。残雪も含めて豊富な水の存在が崩壊の流動化、土石流化に繋がった（撮影：王功輝）。

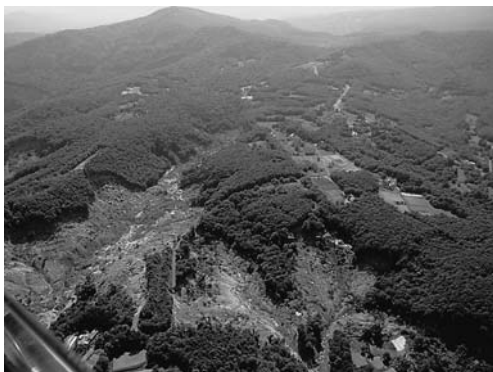
写真2 耕英の崩壊。溶結凝灰岩の台地を侵食する谷に沿って崩壊が発生した。

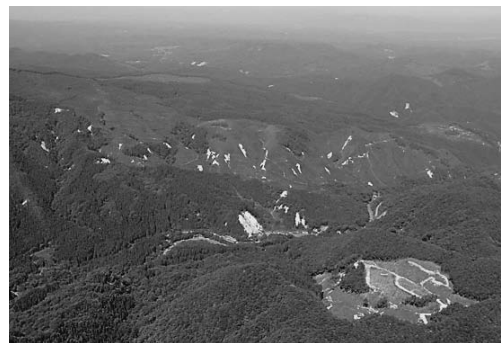
写真4 浅い崩壊。急斜面の風化層が滑り落ちている。伐採後の斜面に集中的に発生した。

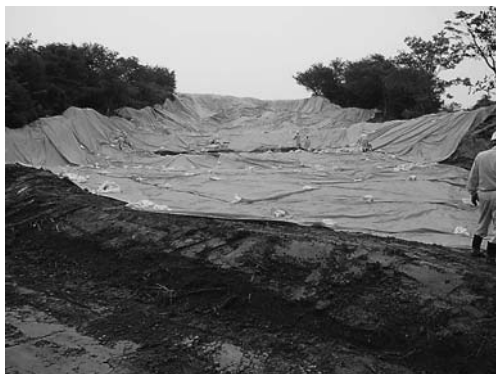
写真5 旧築館町館下で発生した谷埋め盛土の崩壊。

に人工の斜面でも鶯沢、築館等で大規模な盛土斜面が崩壊した(写真5)。地震が山間地で発生したため、これら人工斜面の災害の発生数は、それ程多く無かったが、今後の被害軽減策を考える上では重要な事例である。

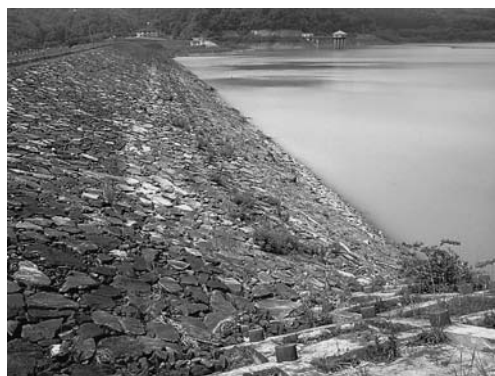
写真6 荒砥沢ダムの貯水池側斜面に残された津波の痕。地震発生前に湖面に浮いていた流木やゴミが、津波によって持ち上げられた。高さは、約2.5m。

荒砥沢ダム貯水池の上流では、大規模な岩盤地すべりが発生した。全長約1.3km、幅約900m、最大深さ150mに達し、現代のわが国で発生した地すべりとしては最大規模の事例である。土塊の一部が貯水池に流入したため、津波が発生した。幸い、流入した土砂量がわずかであった事、流入した場所の水深が浅かったため、津波の高さはダムの位置で約2.5mほどであり、堤体を越流するには至らなかった(写真6)。

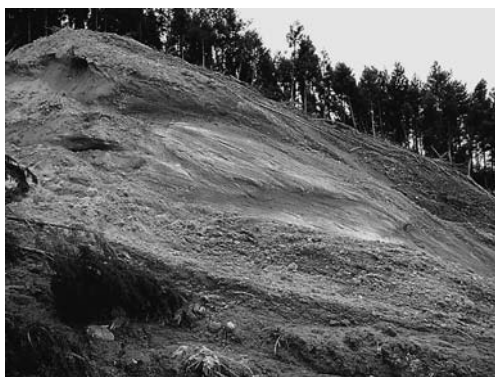
写真7 荒砥沢地すべりの対岸の尾根に残された水平な擦痕。地すべり本体がこの尾根に衝突した後、一部の土塊が向きを変えて貯水池方向(右方向)に向かった。その結果、この尾根自体も数m水平に移動した。

つ、運動したと考えられる。主要部は、南東～南南東に移動し、その末端は、深さ約70mの谷を埋めて対岸の尾根を切断し、更に数10m南東に移動して二番目の尾根に衝突した。大部分はそこで停止したが、流動化した一部の土塊は、この尾根の側壁に沿って移動し、貯水池に流入した。この尾根の側壁に残された、ほぼ水平の擦痕がその経過を物語っている(写真7)。

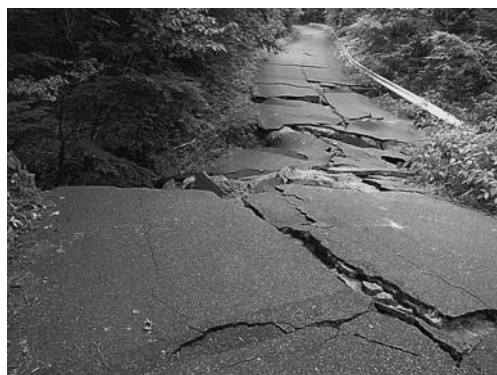
写真8 荒砥沢地すべり東方の稜線で発見された地表地震断層(活断層)。数mの右横ずれと北西側隆起を伴っている。

稜線で発見された活断層(写真8)は、地すべりの東で分岐し、一端は、荒砥沢地すべりの左側方滑落崖に連続するように認められる(図2)<sup>6)</sup>。左側方滑落崖は、他の部分に比べて、明瞭でしか

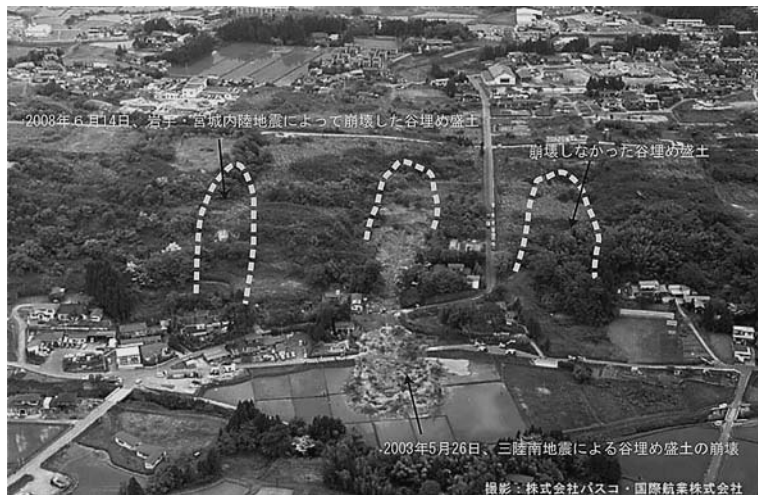
図6 旧築館町館下における谷埋め盛土の崩壊箇所。2003年撮影の斜め空中写真（撮影：パスコ）に加筆した。

築館の館下地区で谷埋め盛土の崩壊が発生した。この崩壊は、2003年三陸南地震の際に発生した谷埋め盛土崩壊箇所(幅約40m、長さ約200m)の西に隣接しており、その当時は滑らなかった谷埋め盛土が、今回のより強い地震動(K-net 築館で3ch合成約800Gal)によって、崩壊した事例である(図6)。

この地区の斜面は、1970年代の農地改良事業によって造成された斜面である。造成の目的は畑地とも宅地への転用とも言われているが、結果的に造成後の利用が放棄され、長い間適切な維持管理がなされていない斜面であった。谷埋め盛土の材料は、尾根部を形成していた更新統の軽石流堆積物であり、多孔質なため土粒子の比重が軽く、有効上載圧が小さいうえ、地下水を貯留しやすい特徴がある。ただし、今回の事例では、2003年の崩壊よりも地下水の量が少なかったため、完全な流動化には至らなかった。転圧不足のため、盛土の締まりは悪く、大部分がN値3以下である。旧谷底付近の地盤強度は、特に小さく、しばしば、N値も測定不能（自沈）である。

2003年の崩壊箇所の盛土厚さ（旧谷地形の深さ）は、約4 mであった。隣接する谷埋め盛土の厚さは、これよりも厚く、今回崩壊した西側（向かって左）の盛土は約6 m、東側（向かって右）は約8 mである。すなわち、厚さの薄い谷埋め盛土ほど、不安定であり、順番に崩壊したといえる（但し、東側の盛土には排水施設が新設済）。この斜面の様に、盛土底面付近の地盤が液状化する場合、底面での抵抗はほとんど失われるので、崩壊の発生を左右するのは、側部抵抗の大きさであると考えられる<sup>7)</sup>。2003年と今回の地震によるこ
