# 2006年9月17日に宮崎県延岡市で発生した竜巻災害

## Tornado Disaster Occurred in Nobeoka City of Miyazaki Prefecture in September 17, 2006

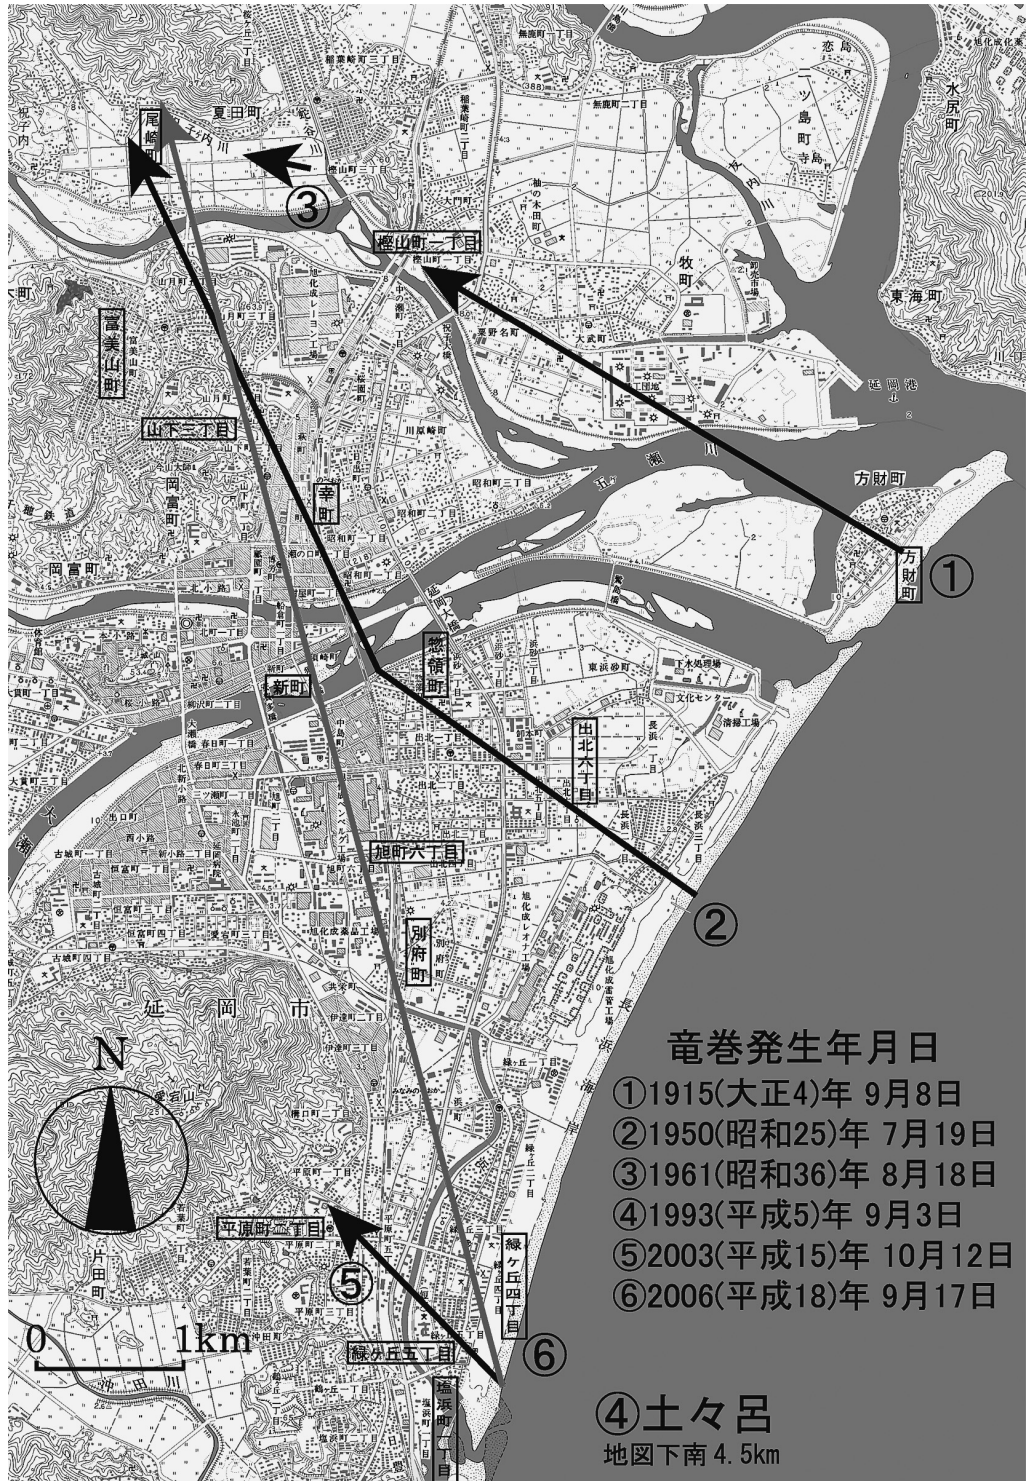
図1 延岡市において過去に発生した竜巻の進路(図中の番号は表2に一致する)

延岡市において過去に発生した竜巻災害の事例を表2に、竜巻の進路を図1に示した。竜巻の被害記録がある大正時代(1910年代)から現在までの約100年間で、発生回数は6回であることから(延岡市防災推進室, 2006)、延岡市ではかなりの高い頻度で竜巻に見舞われていることがわかる。とくに、1915(大正4)年9月8日に海岸から上陸し、方財島、清高島、樫山を襲った竜巻(図1の①)では、死者21名の大惨事となっている。また、1950(昭和25)年7月19日のグレイス台風の通過時に発生した竜巻(図1の②)は、丸ヶ島に上陸し、出北、惣領町を通過して五ヶ瀬川を渡り、幸町、祝子町に抜け、死者1人、重傷者2人などの被害が発生している(西村, 1966)。

近年では、2003(平成15)年10月12日に低気圧の通過の際に、今回の竜巻が上陸した地点とほぼ一致する塩浜町1丁目から緑ヶ丘、平原町の約1.5kmを北西に竜巻(図1の⑤)が通過し、半壊家屋16棟の被害が発生している(延岡市防災推進室, 2006)。

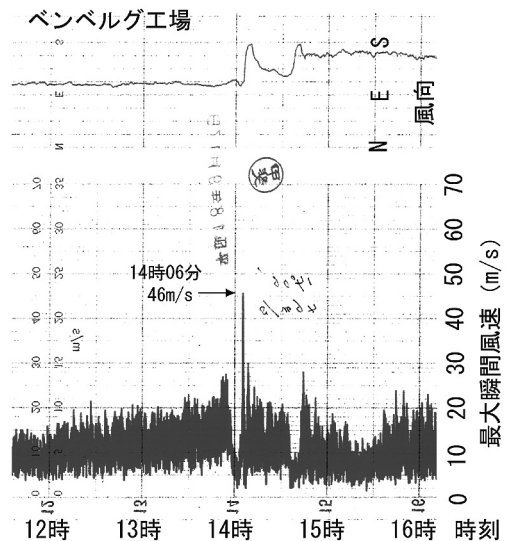
図9 旭化成（株）のベンベルグ工場で観測された風向・風速の推移

た風向・風速の記録を図9に示した。14時前までは最大瞬間風速12m/s前後の東南東の風が吹いていたが、通過直前の14時前後には数m/sまで弱まった後、14時6分に46m/sの最大瞬間風速を観測しており、風向は東南東→南に急変している。

この風向・風速の変化から、竜巻は反時計回りに回転を有していたこと、最大瞬間風速は46m/s以上であったことが明らかになった。

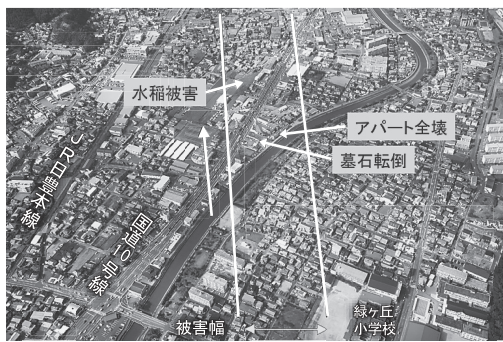
写真4 竜巻による被害の状況(緑ヶ丘・浜町, 2006年9月19日撮影)

竜巻は写真4に示したように、緑ヶ丘から国道10号線を横切り北北西に進んでおり、市内ではさ

らに建物被害が拡大している。写真5は、浜町の浜川西岸に位置するプレハブ2階建てのアパートの被害状況である。切妻屋根の大部分が剥離して飛散し、窓ガラス、外壁にも被害が発生している。また、写真6では墓石展示販売場にある墓石が竜巻により転倒する状況が確認できる。竜巻が真上を通過した水田では、突風による水稲穂の籽ずれによる脱粒する被害が現れており、周囲の住家は全壊、工場も屋根材や外壁が著しく損傷して半壊する被害が発生している（写真7）。

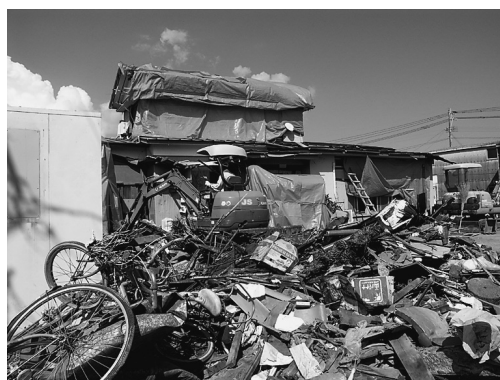
写真9 家屋の全壊被害の状況（別府町，2006年9月19日撮影）

南延岡駅構内で、竜巻が通過したと推察される14時5分頃に特急列車「にちりん」の先頭車両と2両目が西側に横転して脱線し、運転士を含む5人が軽傷を負った。特急列車の脱線横転の現場近くでは、写真9に示したように家屋の全壊被害が発

生しており、東からの突風により、西ないし北西面での被害が認められている。

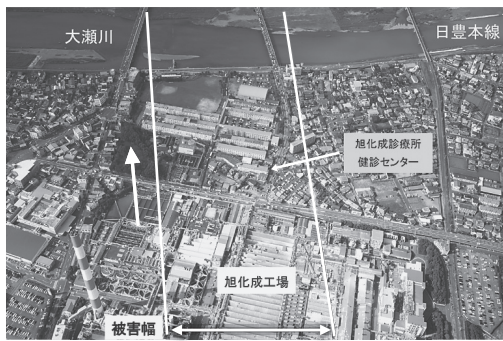
写真10 旭化成の工場等の被害状況（旭町、2006年9月19日撮影）

航空機により撮影した旭町における旭化成の工場等の被害状況を写真10に示した。竜巻に伴う旭化成（株）の被害は公表されていないが、空中写真からもわかるように工場の屋根材には被害の発生が確認できる。写真11には旭化成診療所健診センターにおける窓ガラスの被害状況を示した。南側に面した建物の窓ガラスが割れており、竜巻による被害のすさまじさを垣間見れる。

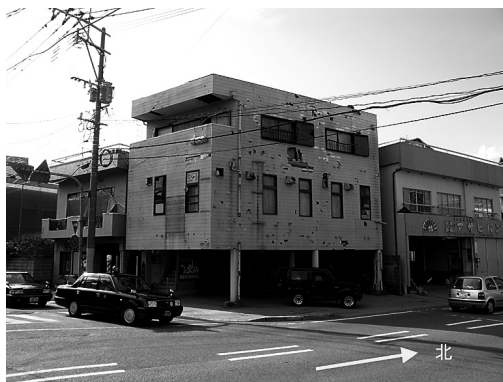
写真12 建物外装材と窓ガラスの被害状況（新町、2006年9月19日撮影）

写真12は、延岡市の中心部に位置する新町交差点における建物の外装材と窓ガラスの被害状況である。竜巻による飛散物が東側に面した外装材に当たって無数の穴が開いており、隣接する店舗の南南東側の窓ガラスも破損している。

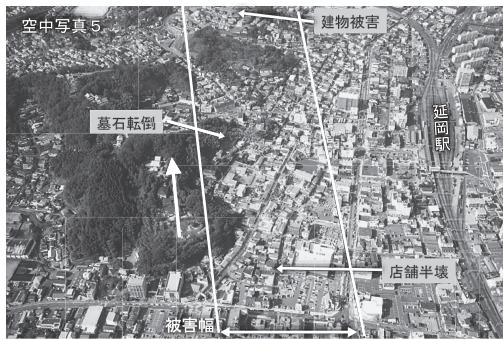
写真13 山下町および周辺地域における被害の状況（2006年9月19日撮影）

航空機により撮影した山下町および周辺地域における竜巻による被害の状況を写真13に示した。JR延岡駅の西側一帯では、幅約200mにわたって被害が発生しており、竜巻が真上を通過したと思われる幸町の店舗では、写真14に示したように外装材が破損し、窓ガラスが割れてアルミサッシ枠も変形する被害が生じている。山下町にある円照寺の境内では、写真15に示したように墓石が突風により転倒した状況が確認できる。富美山町の小高い丘陵に造成された新興住宅地では、写真16に示すように住家の屋根材や窓ガラスが損傷する被害が発生している。周囲に障害物が少ないために減風するものがなく、被害を増大させたものと推察される。
