2008年サイクロン Nargis の被災 状況調査報告

Report of the Field Investigation after the Cyclone Nargis in 2008

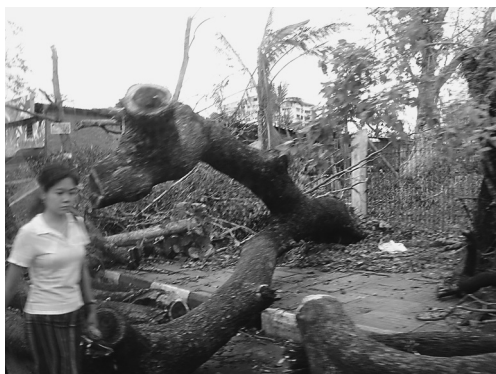
写真1 ヤンゴン市内の倒木

ヤンゴン地域では台風による強風も大きな被害をもたらした。植えてから50年ほどの木が折れたり根から倒れたりしており, 5月14日の時点で片

付けは進んでいない(写真1)。この大量の倒木と落ち葉をどうするかも大きな課題となる。また, 倒木がぶつかって電柱が倒壊し, さらに送電線が寸断されていた。そのため, 信号機の代わりに地元の警察官が手旗信号で交通整理をしているなど, 各所でサイクロンの爪痕がはっきりと残っていた。

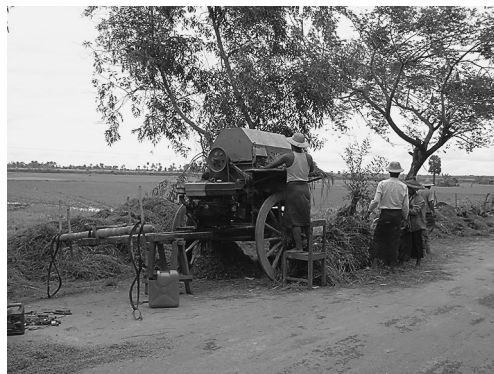
写真2 収穫後の脱穀作業

5月初旬は Summer Paddy の収穫期(写真2)で, 5月中旬は Monsoon Paddy の植え付けの時期となる。サイクロンが襲ったときはちょうど収穫の時期で田には稲穂が実っていたことになる。サイクロン被災地では収穫間近であった田圃が一時, 海水下に沈んだために, 本年の米の生産は国全体で20%減にはなるであろうと同行した農業灌漑省の技術者は考えている。主食の米の値上がりがサイクロン来襲直後から始まっている。農民が脱穀して乾燥後に売る値段が1パスカル(底面直径約40cm, 高さが約30cmの円錐台のかご2杯分)で, サイクロン前に200チャット(約20円)だったものがサイクロン後に350チャット(約35円)に値上がりした。まず人命の救助が先決ということで灌漑局による灌漑施設復旧事業は5月14日の時点では当面は始められない見通しとなっている。

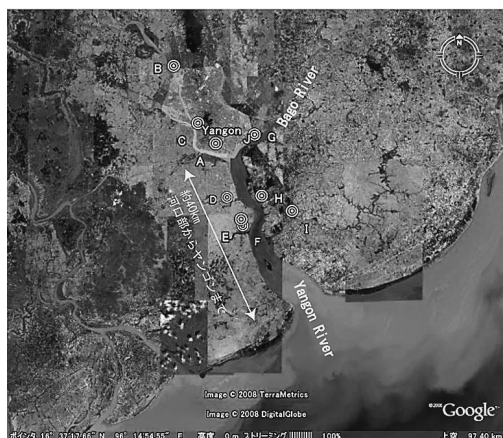
図1 調査地点の分布
(衛星写真は Google Earth より引用)

全調査地点の分布を図1に示す。高潮調査に当たっては, 写真3に示すように, ヤンゴン川の流

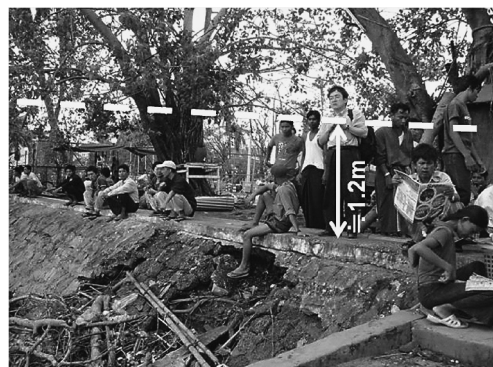
ヤンゴン市内の船の渡し場では、護岸を1.2m 超える高潮が押し寄せた。ヤンゴン川の河口から約50kmのヤンゴン市内で、高潮の計測を行った。夜を徹して状況を見ていた渡し守の証言によると、サイクロンの最中に水位が急上昇し、堤防を越えて地面から1.2mのところまで水位が上がった。多くの船が岸に打ち上げられ、また周辺の水底に沈んだ。常時よりも高い水位はほぼ4日間続き、その後、平水位に戻っている。この間、この川の上流にある灌漑用の貯水池では、サイクロン直後に水位が30cm上がり、すぐに元に戻ったとのことで、この水位上昇は降雨によるものではない。5月14日の潮位(13:19)がサイクロン来襲時に似ているという情報を基に測りなおしたところ3.18m程度の高潮の高さとなった。以上のことから、ヤンゴン川本流部で概ね3-4m位と考えている。

写真3 ヤンゴン・フェリー乗り場 (N16度46分3.53秒, E96度09分48.54秒) ヤンゴ市内の船の渡し場では、護岸を1.2m 超える高潮が押し寄せた。

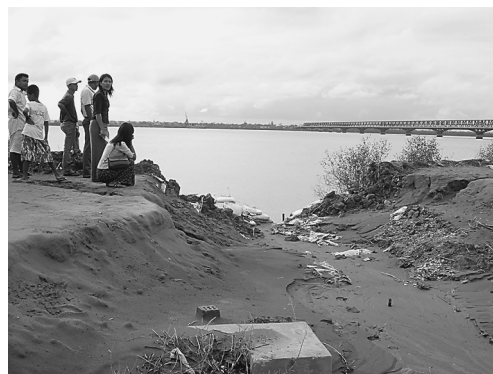
高潮時には浸水し、写真は高潮流下時の洗掘の跡と見られる。また近隣では、数多くの舟が陸地に打ち上げられている。

写真4 バゴー川左岸 (N16度46分58.84秒, E96度14分1.61秒) 高潮流下時の洗掘の跡と見られる。

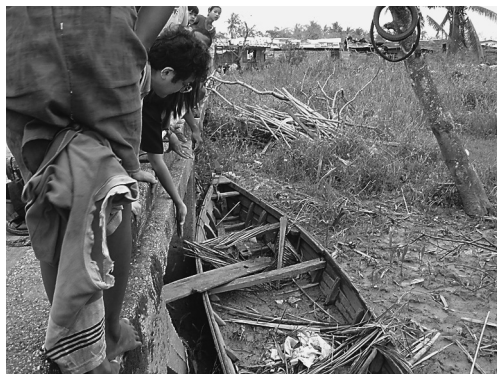
ここでは、1.7m くらいの波・しぶきが押し寄せた。この地に移り住んで20年の住人は、このような経験は初めてであると語った。

写真5 バゴー川左岸 (Thida Port) (N16度47分10.3秒, E96度14分40.1秒) 165cm くらいの波・しぶきが押し寄せた。

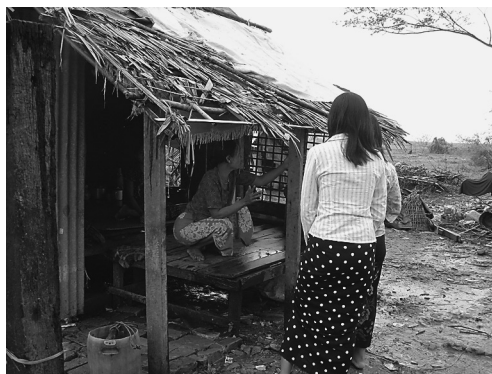
写真6 Thilewaa Port近くの農家(N16度39分42.6秒, E96度15分36.1秒) 農業用の水路を伝わって水が流入し、軒下まで浸水した。

農業用の水路を伝わって水が流入した。100mほど内陸の農家(写真6)では、近くを流れる水路を伝って高潮があふれ、道路上15cmあるいは道路よりも低いところにある農家の軒下まで水が来たとのことで、住民は近くのお寺に逃げて助かった。この水は18時間程度で引いていった。川岸では5月15日12:40の川の水際線から高さ1.16m, 水平距離で48.1mの地点まで高潮が遡上し、2mを越える波高が発生していた。遡上域には大量のごみが打ち上げられていた。最高遡上点の座標は N16度39分37.6秒, E96度15分25.4秒であった(写真7)。

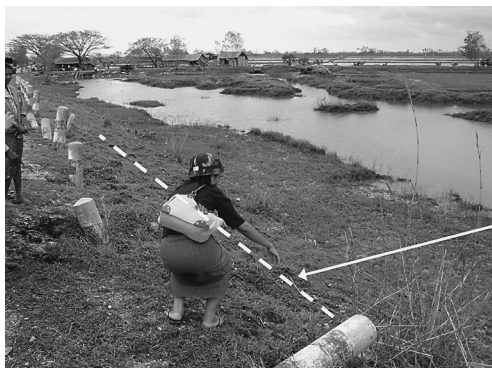
ヤンゴン川の支川あるいは農業用水路を高潮が遡上し、水田の水位が1.5m程度上昇した。

写真8 Rakhine Chaing Village (N16度39分37.5秒, E96度11分11.6秒) 川を高潮が遡上し、水田の水位が1.5m程度上昇した。

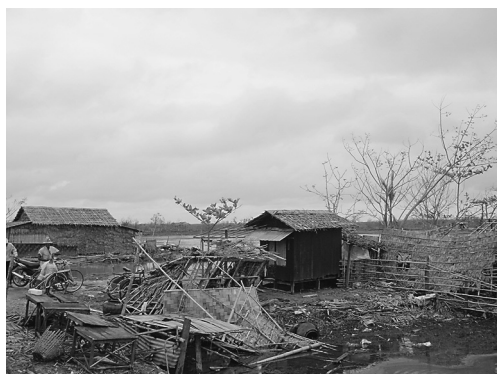
道路上10~15cm くらいの浸水であったが、45~60cm 程度の波が水田地帯を伝播した。調査隊はその後、村に常駐している監視者に見つかり、外

写真9 Latkegon村北部周辺の集落 (N16度36分10.6秒, E96度13分12.1秒) 1.5~2ft (45~60cm) 程度の波が水田地帯を伝播した。

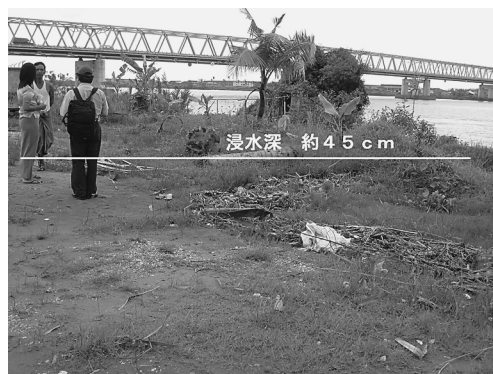
写真11 ヤンゴン川支流 (河口より64km) での浸水

ヤンゴン川河口部から64km上流に位置するこの地点においても地面より約45cmの高さまで川

の水が押し寄せた(写真11)。近くに居を構える僧侶の話では、水位のピークは5月3日午前5~6時(現地時間)頃であったという。

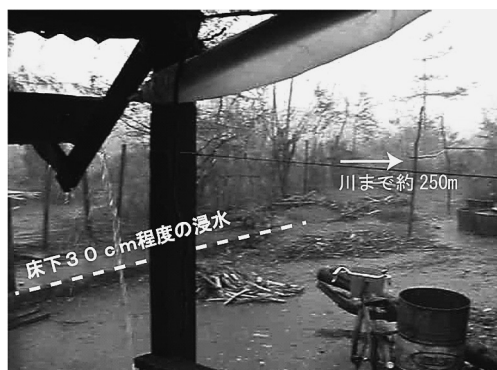
写真10 バゴー川右岸の長屋集落での浸水

サイクロン通過時、集落の床下地盤上30cm程度の浸水が発生した(写真10)。川までは250mほど離れているが、途中護岸などは存在せず、周辺の地形はゆるやかに川につながっている。雨季の高潮位時には、しばしば家の前が浸水するとのことである。

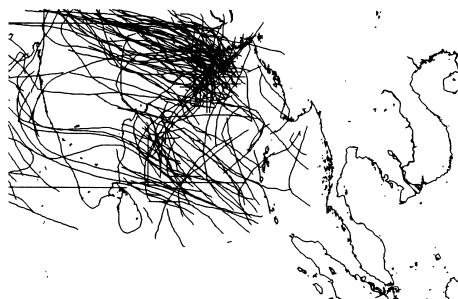
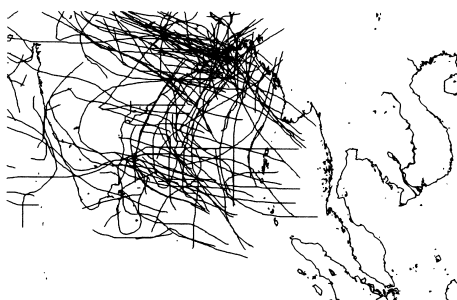
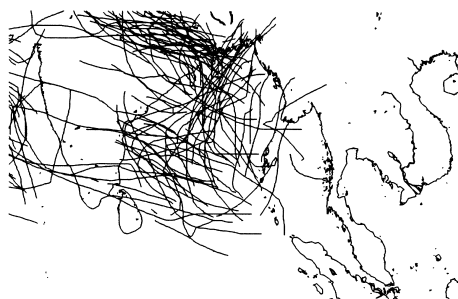
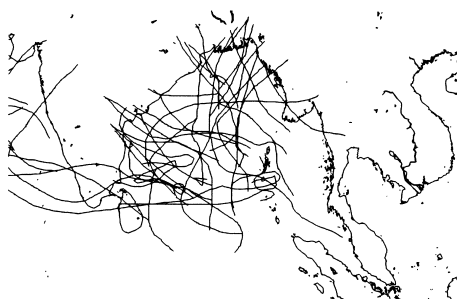
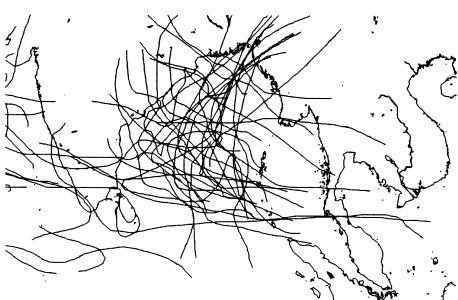
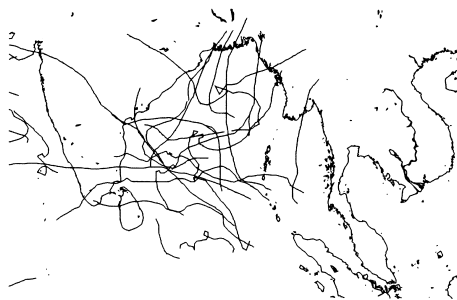
図3 北インド洋周辺の過去のサイクロン発生状況とその進行経路 (1945年-2007年), JTWC のベストトラックデータを使用して作成した。

次に、ミャンマー周辺における過去のサイクロン発生状況を分析するため、JTWCのベストトラックデータを利用して、1945年から2007年までのサイクロン進行経路を描画した結果が図3である。Chu and Sampson (2002) によるとJTWCのデータには1976年以前と1977年以降においてサイクロン出現数に不連続が見られる点や1970年以前のデータは十分な検証が行われていないことが述べられており、このような点に注意して解釈する必要があるが、以下のような事項を指摘することができる。

- ・ミャンマーの南岸部には、過去においてもサイクロンは来襲している。しかし、その経路は、海岸線をほぼ直角に進行する経路やアンダマン海を東から西へと抜けるパターンが多く、Nargisの経路は非常に稀である。
- ・ミャンマー周辺におけるサイクロンの接近数はバングラデシュ周辺と比較すると圧倒的に少ない。その頻度は、平均して10年間に2回前後と考えられる。
