2009年のブータンの自然災害 —地象・水象・気候災害—

Natural Disaster in Bhutan in 2009
– Geo-hydrological and climatic hazards –

Abstract

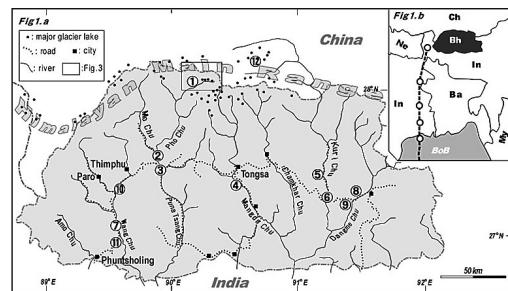
Fig. 1 Distribution of natural disasters in Bhutan in 2009.

- ①: Tshojo Glacier, ②: Punakha, ③: Wangdue Phodrang, ④: Channel blocked at middle Mangde Chu, ⑤: Landslide dam of Tsatichu., ⑥: Kuri Chu hydropower station, ⑦: Water mishap near Chukha hydropower station, ⑧, ⑨: Epicenter of 21st September and 29th October, ⑩: road shoulder collapse, ⑪: Ghedu town, ⑫: glacial lakes in the headwater of Kuri Chu, Bold dashed line in Fig. 1.b: Best track of cyclone Aila (India Meteorological Department, 2009).

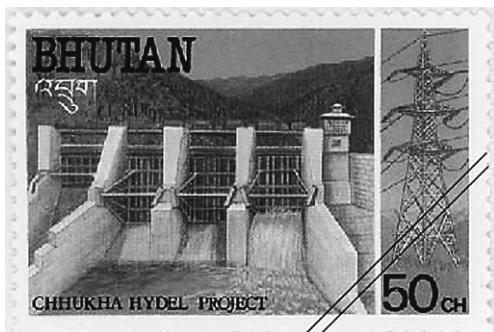
Fig. 2 Postal stamp in Bhutan. A dam site and high-voltage line of Chukha hydropower station are featured. 50 CH rates a half of one Bhutanese Ngultrum which is equivalent to an Indian Rupee.

によっては4,000mmを超える。氷河は標高約4千mより高所に見られ、夏季の降雪によって涵養されている。国内の主要河川はすべてヒマラヤ主稜を源にしており、そこでの水力発電は国の電力需要の99%をまかない、さらにインドへの電力輸出は国家の外貨収入の40%を稼ぎ出している(Fig. 2, Photo 1)。

7月27日未明、首都ティンプーから下流60kmのチュカ (Chukha) ゾンカクのワン・チューで、川に遊びに来ていた少年7名が流され亡くなる事故があった (7月28日付け Kuensel 紙)。彼らは26日の夕方に強雨による増水で中洲の岩に取り残された。対岸に渡ることができた最年長の少年からの通報を受けて、県知事や警察が岸まで救助に出たがなすすべが無く、およそ6時間後に急激な増水により少年らは流されてしまった。事故現場はチュカ発電所のダム (Fig. 1の⑦, Fig. 2) から下流約2kmの地点で、急激な増水の原因にはサーチャージ水位に達したダムからの放流が原因とする説と、ダム下流にある支流からの出水とする説がある。この事故を受けて、被災者への追悼と手をこまねいていただけの救助体制への批判と真相究明を目的として、ブータン初のデモ行進 (solidarity walk) がティンプーで8月に行われた。

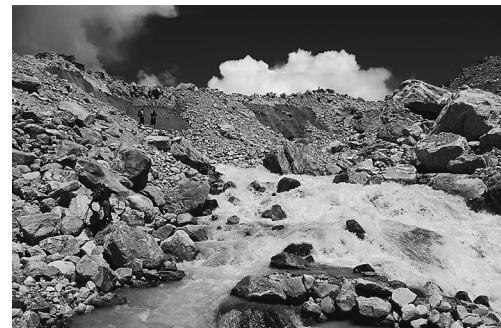
Photo 2 An outlet of Tshojo Glacier. Dark colored wall in left-back and center are debris covered glacial ice. Two persons stand at left. Photo was taken on 19th September, 2009.

プナカから上流約10kmの流量観測所のデータには前後の日と比べ約50万m³の増水が記録されている。近隣の河川にはそういう変化が認められないことから、この異常出水が記録されたと考えられる。一方、Tshojo氷河では、氷河末端の流出部周辺が最大で100mほど新たに拡大しており

(Photo 2), ポ・チュー合流部には大量の土砂が流出しているのが、異常出水の前後の衛星写真の比較と現地の写真から認められた（小森・パンツォ, 2010）。

氷河湖の決壊を警戒していた地元としては、岩屑に覆われ大きな氷河湖を持たないチョゾ氷河からの異常出水は予想外であった。今回のような岩屑被覆型の氷河からの異常な出水としては1991年7月の東ネパールのリプモシャ（Ripmo Shar）氷河での異常出水があるが（Yamada and Sharma, 1993; 藤原・五味, 1995），他に詳しい調査事例はない。エベレストの南西約20kmのナレ（Nare）氷河で1977年に起きたGLOF（Yamada and Sharma, 1993）も氷河表面の状態から考えるとチョゾ氷河やリップモシャ氷河と同じような現象であったと考えられる。いずれにせよ、このような岩屑被覆型氷河による異常出水の危険性と洪水のポテンシャルについては、更なる検討が必要であろう。

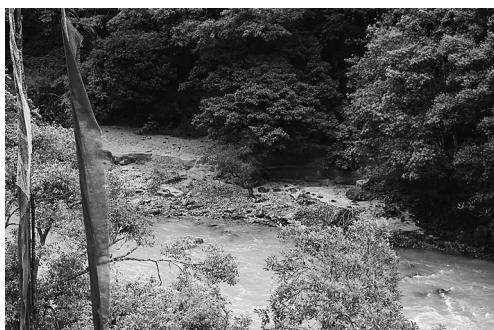
Photo 3 River bank sand from a flood of cyclone Aila at Mangde Chu mid-stream (EL. 1,890m). Flood mark had remained at 1.6 m above the water surface of the rainy season. Photo was taken on 6th September, 2009.

このサイクロンにより、河川はのきなみ増水し (Photo 3), ルナナにあるタンザ観測所を除き、国内全ての水位観測所において、観測史上最高水位を記録した。また、国の中部を南流するブナツアン・チュー、ウォンディ観測所 (Fig. 1の③) では最大流量2,600 m³/秒に達し、これは1994年に同地区を襲ったGLOFの2,500 m³/秒を越える規模であった。同観測所における過去17年間における平均年最大流量は、1,250 m³/秒 (1994年を除

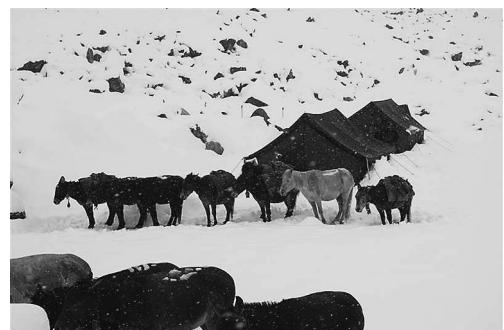
Photo 4 Snow buried tents and horses under unseasonable snowstorm at Jichu-Dramo, central Bhutan (EL. 5,060 m). Photo was taken on 8th October, 2009.

一方、雨季の終わった10月には、発達した低気圧の通過により、10月の観測記録となる大雨があり、河川の増水、斜面崩壊、発電所の停止等があつた。また、標高の高い地域では予想外の大雪となり (Photo 4), 国連のプロジェクトによるGLOF対策工事の季節労働者等で、寒さと雪に対する装備や知識を持たない者に影響が出た。

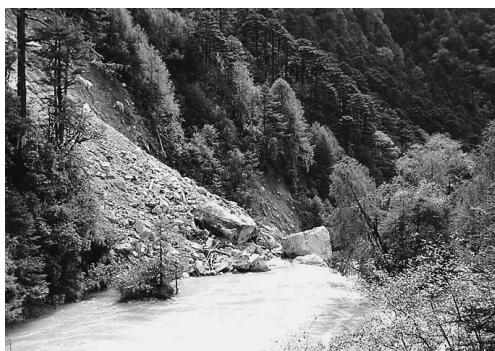
Photo 5 Channel blocked and ponded water at upper stream of Mo Chu (EL. 3,300m). Ponded water volume is approximately $1 \times 10^4 \text{ m}^3$. Photo was taken on 14th September, 2009.

サイクロン・アイラを含む度重なる記録的豪雨により、国内の至るところで斜面崩壊や支流からの土石流による河道閉塞が確認された (Photo 5)。ブータン中央を流下するマンデ・チューでは、支流からの土石流が本流河道を堰き止めるとともに、対岸を走る主要国道を覆いつくし、直下の家屋数件を飲み込むに至った (Fig. 1の④)。これによりインドからの主要輸送路の一つである本国道は数ヶ月にわたって閉鎖され、国内への物資輸送

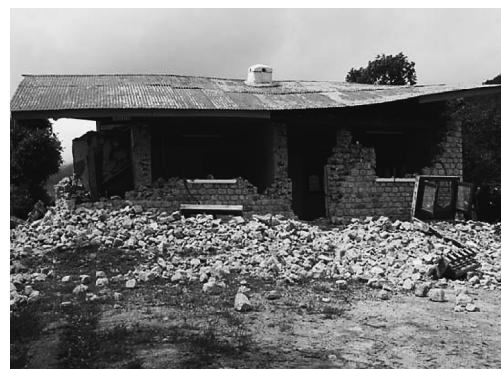
Photo 6 Devastated basic health units (local clinic office). A lot of unframed maisons were collapsed. (Yeshi et al., 2009)

9月21日午後2時53分、ブータン東部モンガル地域を中心としたマグニチュード6.1の内陸直下型地震が発生した (Table 2)。地震による死者は12人、けが人は37人。南部のサムドルップ・ジョンカーでの被害のうち3人は、Dantak (ブータンとインドを結ぶ主要国道について建設・管理をするインド軍傘下のプロジェクト) による道路工事中に、落石によって被災したインド人であった。被害を受けた家屋は約4千件におよび、人的にも物的にも過去最悪の地震災害になった (Photo 6)。

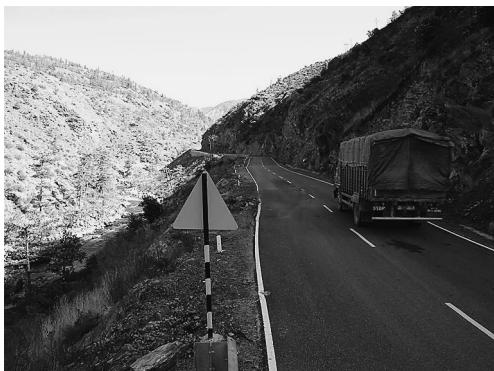
Photo 7 Before situation of slope failure at near Tshozam (Fig. 1⑩). Road shoulders were already depressed due to erosion of valley of Wang Chu (left) and over loading. All of the vehicles were loath to drive at the left side lane. Photo was taken on 1st January, 2010.

ブータンの空の玄関口パロと首都ティンプーを結ぶ道路沿いには、多数の崩壊がある。特に、2008年には5代国王戴冠式にあわせてこの区間が拡幅されたが、その道路での山側斜面の崩壊と谷側の路肩の陥没・崩壊が目立つ。Photo 7, 8はそこで発生した道路崩壊の一例であるが (Fig. 1の⑩), 道路拡幅に伴う切・盛土工事が主な原因とさ

れている(道路局 N.K. Giri 氏私信(2010年4月))。また、この区間は後述のパンツォリンからのトラックも走るため、道路への過剰な加重も一因と考えられる。

で、法面・路肩の管理や補強といった対策、あるいは地すべり・崩壊の常襲箇所では迂回路建設が効果的であると考えられる。また、前述の気象情報をもとに、強雨時の交通規制の実施の検討も必要と考えられる。

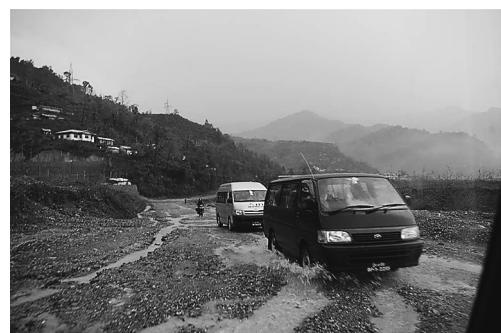
Photo 9 Poor road conditions of a national road from Thimphu to Phuntsholing. Photo taken by 28th March, 2010 at Pasakha.

一方、インド国境の都市パンツォリン (ブータン第二の都市) とティンプーを結ぶ道路は交通量が国内で最も多いが、その中間のチュカーゲデウ (Fig. 1の⑪) 間では2009年の一年間で87件の事故があり16人が死亡している (2010年1月31日付け Kuensel 紙)。これはティンプーの市街地を除くと、もともと交通量が少ないブータンでは突出した数字である。警察の報告によると、斜面崩壊によって繰り返される劣悪な道路コンディション (例えば Photo 9) が人為的なミスをさそっていることが原因とされている。
