2019年台風19号 (hagibis) により 長野市で発生した洪水災害の被害 調査

Damage Investigation of Flood Disaster in Nagano City by Typhoon No.19 (hagibis) in 2019

Abstract

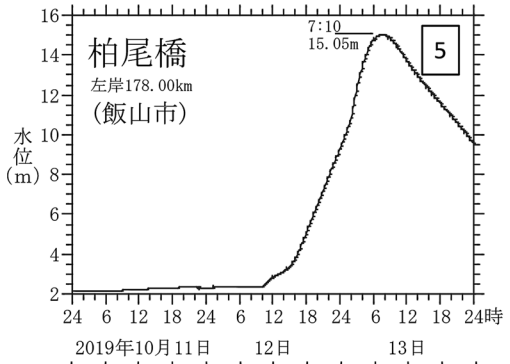
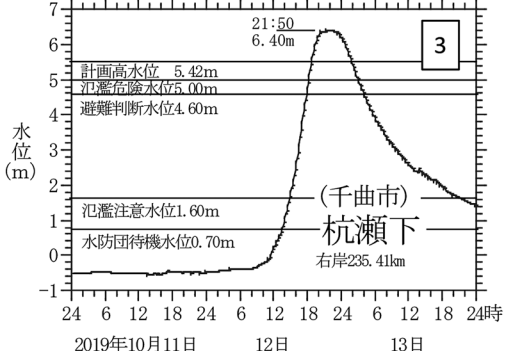
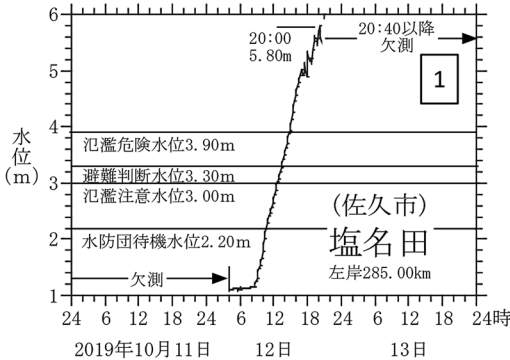
図5 千曲川上流から塩名田、生田、杭瀬下、立ヶ花、柏尾橋の各水位観測所における水位、長野市(長沼・赤沼・豊野地区)における避難情報等(長野市, 2020)、長野地方気象台の警報の発令等の推移

図5には，千曲川上流から塩名田（佐久市），生田（上田市），杭瀬下（千曲市），立ヶ花（中野市），柏尾橋（飯山市）の各水位観測所における水位，長野市（長沼・赤沼・豊野地区）における避難情報等（長野市，2020），長野地方気象台の警報の発令等の推移を示した。長野県東部の佐久地方を中心に豪雨に見舞われたことから，千曲川上流に位置する塩名田水位観測所では12日9時前か

ら水位が高まり始め，氾濫注意水位である3.00 mを12時20分過ぎに超えた。さらに，避難判断水位の3.30 mを13時20分には超過しており，氾濫危険水位の3.90 mも14時30分過ぎに達し，水位が急上昇していることがわかる。20時には氾濫危険水位を約2 mも上回る5.80 mを観測した後，欠測となっている。生田では12日9時過ぎから水位が高まり始め，13時過ぎには氾濫注意水位の1.90 mを超え，16時50分には避難判断水位の4.50 mに達している。17時40分には氾濫危険水位の5.00

m，さらに計画高水位の5.75 mをも超えて，20時50分に5.87 mの最高値を観測した後，水位が低下し始めている。杭瀬下では，12日10時頃から水位が高まり始め，14時40分前には氾濫注意水位の1.60 mを超え，17時40分過ぎには避難判断水位の4.60 mに達している。その後，18時過ぎには5.00 mの氾濫危険水位を越え，21時50分に計画高水位の5.42 mを1 mも上回る6.40 mの最高値を観測した後，水位が低下している。このように，千曲川における水位の最高値のピークは，塩名田（河口からの距離：285 km），生田（261 km），杭瀬下（235 km）と約25 kmの間隔で1時間毎のズレが生じて発生していることがわかる。

長野市では，11日の8時46分と15時26分に台風接近に伴う注意の呼びかけを行っており，長野地方気象台でも長野市の住民に対して台風接近に伴い同日20時5分に強風注意報を発令している。翌12日7時40分には暴風警報に切り替わり，大雨洪水注意報も10時56分には大雨警報（土砂災害）に切り替わっている。今回の豪雨により堤防が決壊した長野市の長沼地区の穂保地先では千曲川の川幅は1,050 mであるのに対して，5 km下流の立ヶ花付近は川幅が210 mと急に狭まる狭窄部となっている。このような地形的影響も加わり，立ヶ花水位観測所では12日正午過ぎから急激に水位が上昇し始めた。14時39分には大雨警報に浸水害が加わり，15時30分には大雨特別警報（浸水害）が発令され，16時には市役所に災害対策本部が開設され，「警戒レベル3」の「避難準備・高齢者等避難開始」が発令されている。18時には「警戒レベル4」が発令され，「千曲川の氾濫の危険性が高まっている（篠ノ井～豊野地区の千曲川沿川）」との情報が発信されている。20時20分過ぎには氾濫注意水位の5.00 mを超え，同45分には大雨特別警報に土砂災害が加わっている。21時30分には長野市長から長野県知事に自衛隊（航空部隊）の災害派遣要請が行われている。23時20分には避難判断水位の9.10 mを超過して氾濫危険水位の9.60 mに到達する見込みとなった。同40分には氾濫危険水位を上回る9.66 mに達したことから氾濫危険情報である「警戒レベル4」の「避難指示（緊急）」

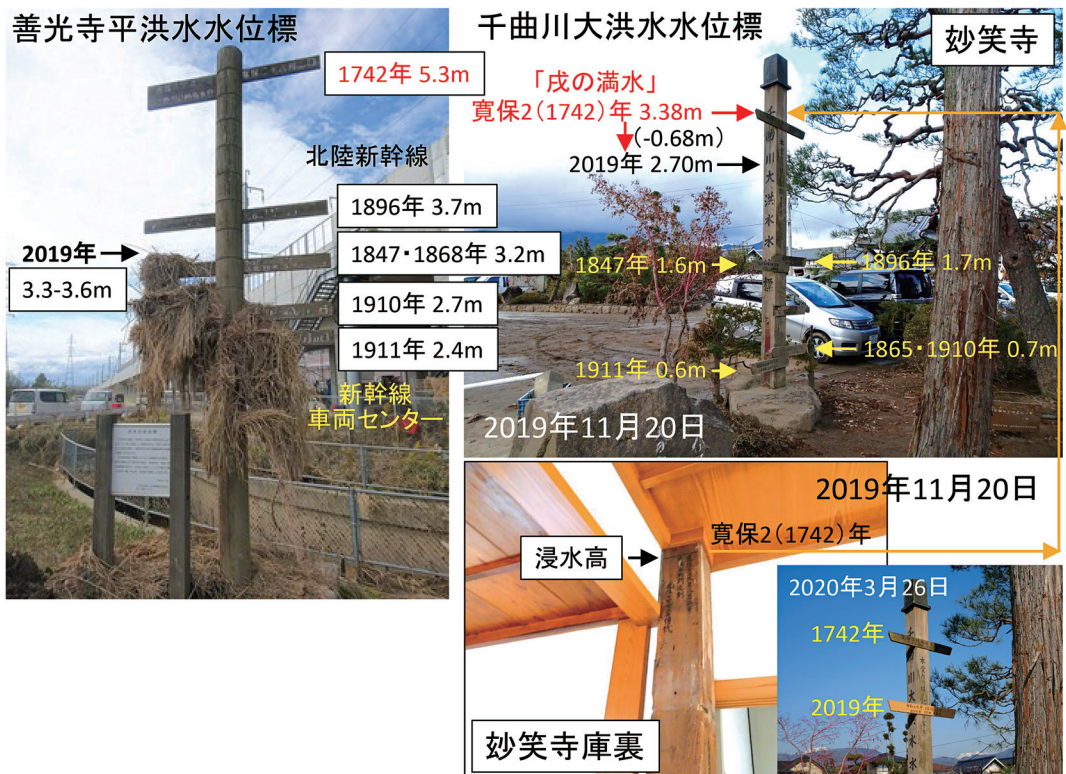
写真1 善光寺平洪水水位(小林玲子, 2019)と妙笑寺境内の千曲川大洪水水位標・庫裏の「戌の満水」の浸水記録

このように、千曲川流域は幾度となく水害に見舞われている「水害常襲地」であり、1945年以前にも多くの水害が発生している(千曲川河川事務所, 2019)。写真1(左)には、長野市赤沼に設置されている「善光寺平洪水水位標」を示した(小林玲子, 2019)。1941年に地元赤沼の篤農家の深瀬武助氏が水害を後世に伝えるために自身の水田の入口に洪水水位標を建立しており、新幹線車両センターの建設により1992年には南に50 m 移設している(信濃毎日新聞社編, 2002)。水位標で最も高い「1742年8月 5.3 m」は、江戸時代の寛保2年に発生した千曲川の大洪水の際の水位で、「戌の満水」と呼ばれ、地元の人々にも語り伝えられてきた水害である。「戌の満水」以外にも江戸時代や明治時代に幾度となく水害に見舞われてお

り、今回の水害は「3.2 m」の水位標の上に洪水により流れてきた稲わらが覆いかぶさっていることから、3.3~3.6 m の浸水高と推定され、「戌の満水」の1742年(5.3 m)、1896年(3.7 m)に次ぐ水害であったことがわかる。

このような洪水水位標は、今回の災害で決壊した穂保地先の千曲川左岸堤防のすぐ脇に立地する妙笑寺でも見ることができる。以前は妙笑寺本堂の柱に「戌の満水」の洪水水位が記されていたが、本堂の建て替えにより庫裏に移され、さらに訪問者がいつでも洪水水位を知ることができるように、境内に同じ高さの「千曲川大洪水水位標」が建てられている(信濃毎日新聞社, 2002)。写真1(右上)には「千曲川大洪水水位標」と庫裏の「戌の満水」の浸水記録を示した。3回目の調査を行った2020年3月26日(写真1(右下))には、「千曲川大洪水水位標」に今回の浸水記録が新たに付け

加わっており、「戌の満水」の水位3.38 mより約70 cm低かったことがわかる。津野の「善光寺平洪水水位標」では、今回の水位は「戌の満水」の水位よりも約2 m弱も低かったが、その一方で決壊した堤防近く立地した妙笑寺は氾濫流の直接的な影響により浸水が深かった結果、境内の「千曲川大洪水水位標」では「戌の満水」よりわずかに70 cm低い水位に達したものと推察される。また、「戌の満水」では水位標の間で約2 mの水位の違いがあるが、赤沼の標高が妙笑寺よりも1.9 m低いいため、このような水位差となっている。なお、1847年4月の洪水は3月24日に発生した善光寺地震により引き起こされた土砂崩れにより犀川流域の谷が堰き止められて諏訪湖ほどの天然ダムが発生し、その後の崩壊により水量が一気に流下したことにより発生した洪水である(信濃毎日新聞社、2002)。

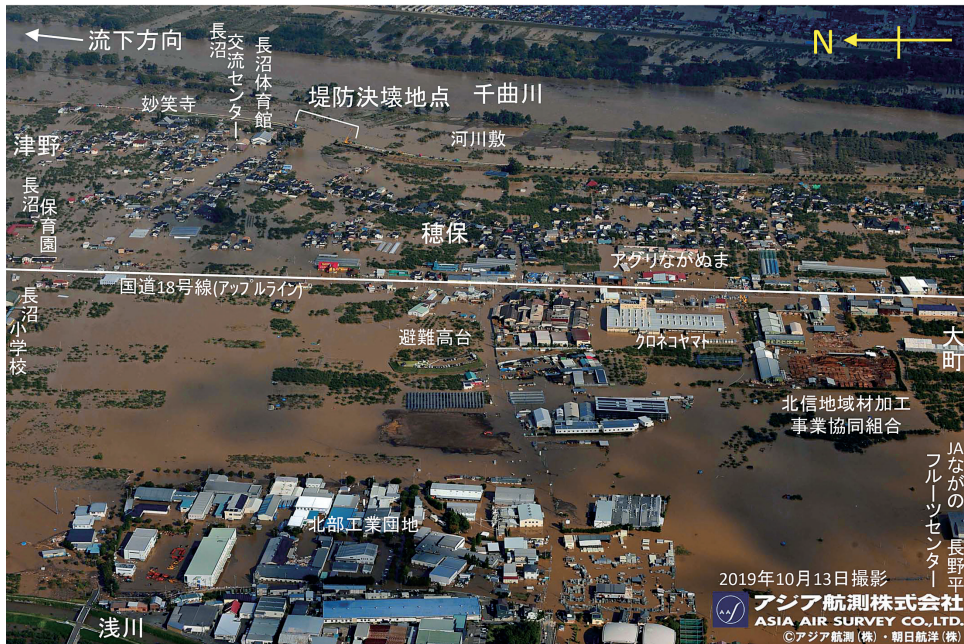
写真2 決壊当日の10月13日（撮影時刻は不明）に撮影された長野市の千曲川中流左岸の穂保地先における堤防の決壊と堤内地への浸水状況（アジア航測株式会社，2019年）

写真2には、決壊当日の10月13日(撮影時刻は不明)に撮影された長野市の千曲川中流左岸の穂保地先における堤防の決壊と堤内地への浸水状況を示した(アジア航測株式会社、2019)。南北に流れる千曲川を西側から撮影しており、千曲川中流左岸に位置する穂保地先で70 mにわたり堤防が決壊し、氾濫流が穂保から津野、国道18号線(通称アップルライン)を超えて北部工業団地から浅川の堤防までの1.5 kmに達していることがわかる。写真3は南西方向から北東側の長野市の千曲川左岸の浸水地域を写した空中写真(アジア航測株式会社、2019)で、矢印は筆者らの現地調査において水稻の倒伏方向や砂塵の痕跡等から推定した氾濫流の流出方向を示している。南西側は東北中学校付近まで氾濫流が流入して水田が冠水しており、氾濫流は長沼小学校や北部工業団地、北陸新幹線の車両基地、さらには浅川を超えて豊野地区にまで達している。また、穂保から津野、さらには赤沼に流れ込んだ氾濫流も、浅川の堤防を超

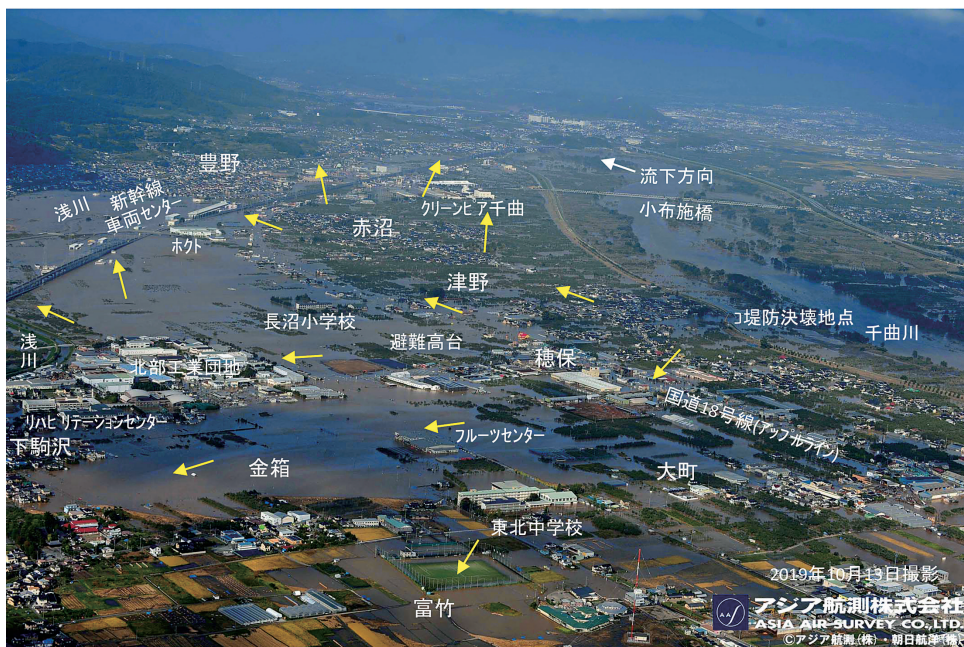
写真3 南西方向から北東側の長野市の千曲川左岸の浸水地域を写した空中写真（アジア航測株式会社，2019年）（矢印は，筆者らの現地調査において水稻の倒伏方向や砂塵の痕跡等から推定した氾濫流の流出方向）

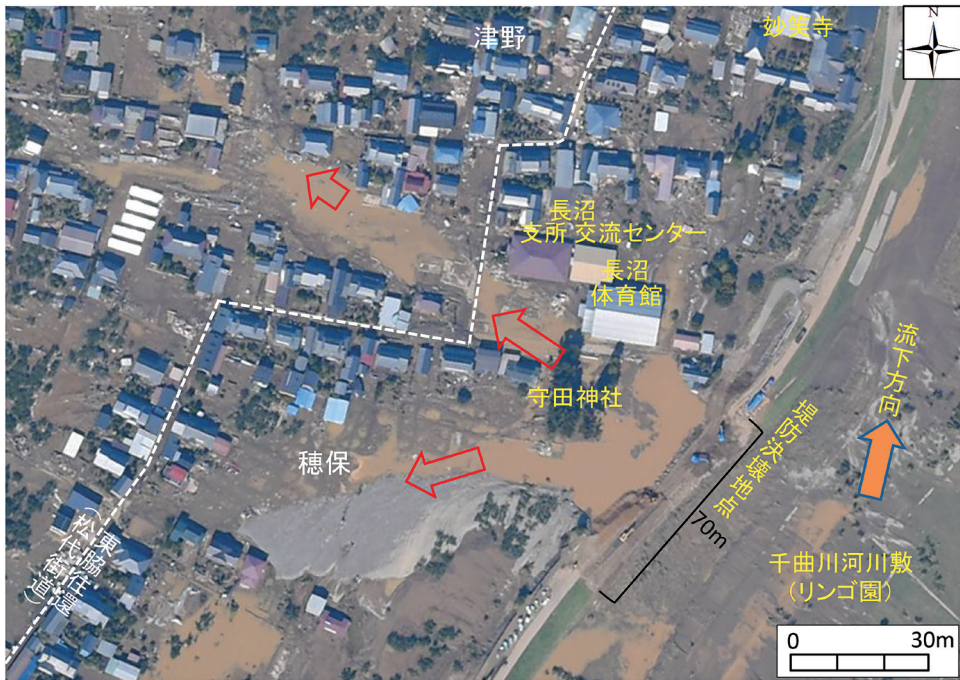
写真5 千曲川の堤防決壊地点付近の空中写真(国土地理院, 2019年10月16日)(矢印は氾濫流の流出方向)

写真5には長沼地区の穂保・津野における空中写真（国土地理院，2019年10月16日）、図11には穂保・津野の地図（地図は「Mapion 都道府県地図」を使用（Mapion，2019）、数字は浸水深（cm）、矢印は氾濫流の流出方向）を示した。千曲川の決壊地点は、左岸と右岸の幅が約1,000 mであるが、4 km下流の立ヶ花付近は約200 mしかない狭窄部となっている。さらに、表2で前掲したように1983年の台風10号と秋雨前線による豪雨の際は立ヶ花で11.13 mの既往水位を更新したため、翌年には堤防が補強され、2007年には7 mから17 mへと堤防幅を2倍強に拡充する工事が完成し、被災前には河道の掘削工事も予定されていた。

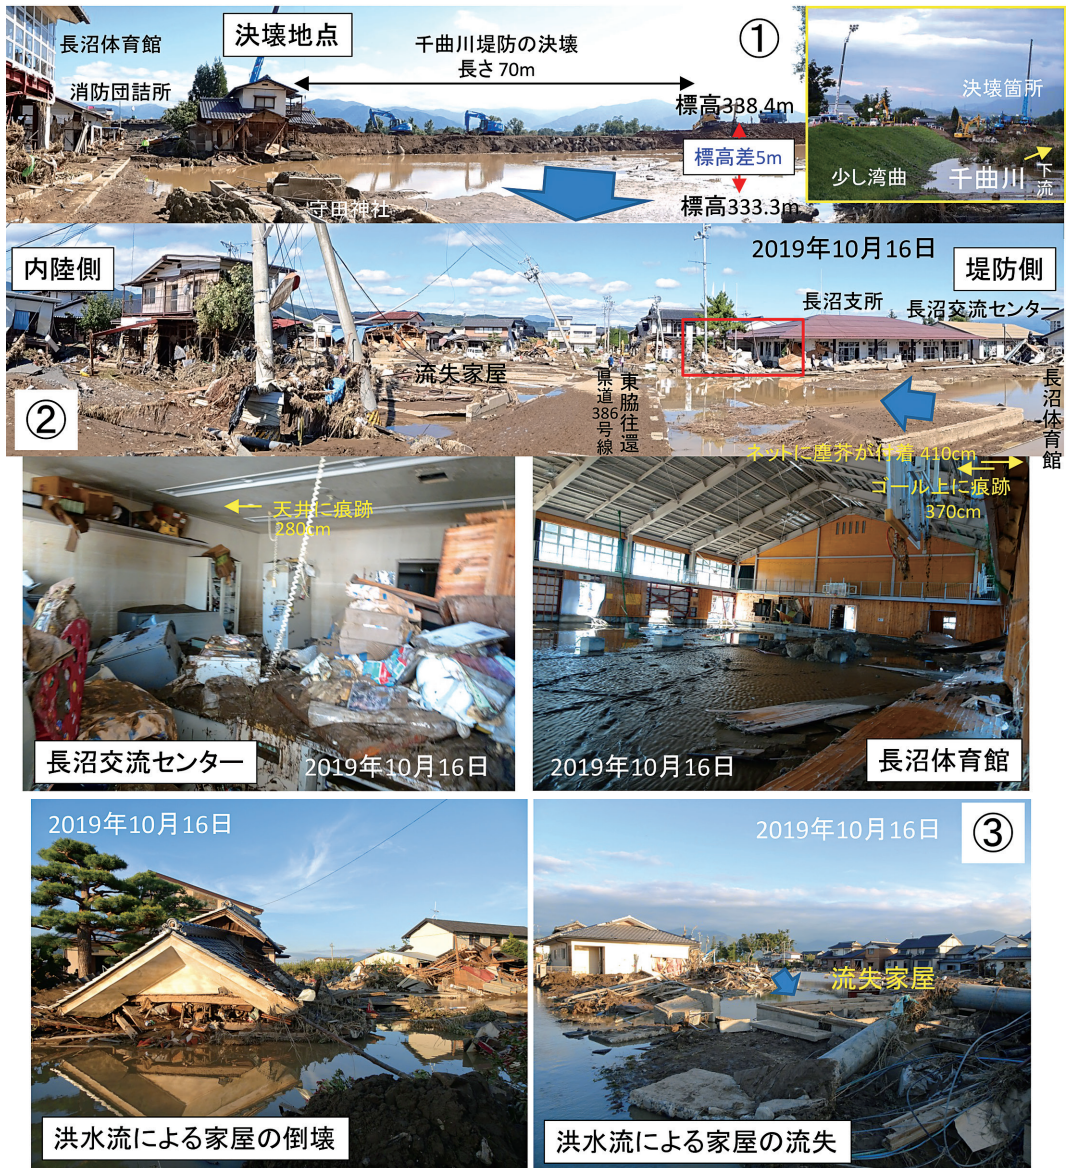
写真6には、被災から3日後の10月16日に撮影した穂保・津野の被害状況を示した。長さ70 mにわたり堤防(天端の標高338.4 m)が決壊し、約5 m低い堤内地(標高333.3 m)に氾濫流が流れ込んで、決壊した堤防の北側に隣接する住家の1階部分が大きく損傷している。泥流は守田神社と長沼体育館を直撃し、守田神社の施設は流失し、長沼体育館は外壁が壊され館内に流れ込み、バスケットゴールの上(370 cm)やネット(410 cm)の高さまで泥流が押し寄せている。また、氾濫流は体育館裏の長沼交流センターや長沼支所に流れ込み、交流センターの天井には高さ280 cmの泥流の痕跡が確認できる。さらに、長沼支所の西側を南北に通る東脇往還(県道368号線)を氾濫流が超えて北西に進み、約200 mにわたる住家の流失、住家や倉庫の倒壊や大規模な損傷(大損)、200 cm前後の浸水被害を受けた建物も数多く見受けられる。氾濫流のもう一方は、守田神社の南側を通り南西方向に流れ、200 m先の住家に損壊や200 cmを超える浸水被害が確認できる。このように、筆者が実施した図11の堤内地の調査地域内では、氾濫流の直撃を受けた住家や倉庫等の流失・大損(赤枠の実線)が約20棟、損傷を受けた建物が約110棟(ピンク枠の破線)にも達しており、被害率が建物全体の約70%にも上っていることが明らかになった。

写真6 穂保・津野の被害状況 (2019年10月16日撮影)

津野に位置する長野市立長沼小学校への通学路には大量の土砂が堆積し、自衛隊による土砂の搬出が行われており、災害発生から2週間以上が経過した10月28日も運動場の土砂を除去している途中であった。教室には219 cm、体育館には310 cmの高さに浸水痕跡が認められ、甚大な被害を受けていることがわかる。なお、2学期は近接する柳原小学校で授業が再開され、翌年1月の3学期からは長沼小学校に戻り、本校舎2階・3階と建設された仮設校舎を利用しての授業が開始されている(長野市立長沼小学校, 2020)。また、同地区内の長野市立長沼保育園や隣接する長野市長沼児童センターでも200 cm前後の浸水被害に見

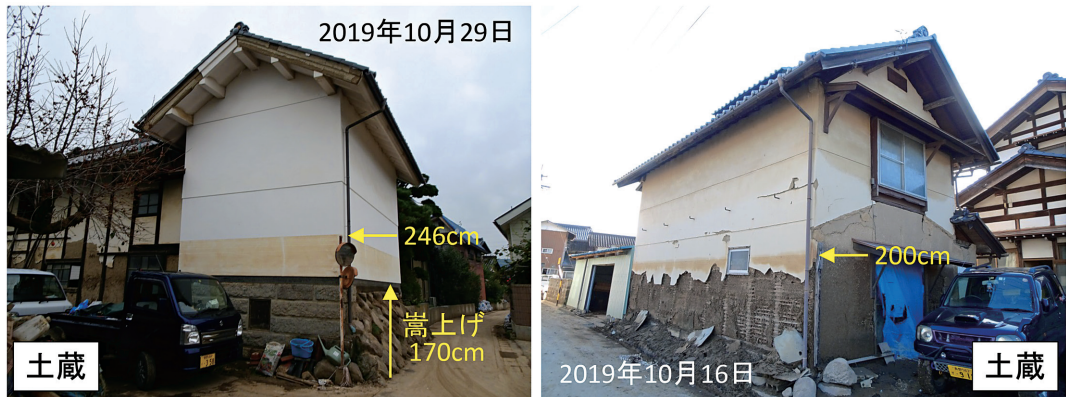
写真7には、赤沼における土蔵の被災状況を示した。千曲川左岸に沿って旧長沼村の長沼地区の大町から穂保、津野、赤沼を経て旧豊野村の豊野地区に至る東脇往還(松代街道)沿いには、古くから住家が軒を連ね、今も多くの農家や商家が土蔵を備えている。写真7(左)に示したように、水害を回避する工夫として土蔵を地面から170 cmの嵩上げを行っているが、地盤から246 cmに痕跡が認められ、76 cmの床上浸水に見舞われている。しかし、本地区でも嵩上げをしていない土蔵も数多く認められており、写真7(右)の土蔵では200 cmに浸水痕跡が確認でき、外壁の土壁も剥離し、現地調査から所蔵物にも大きな被害が

写真7 赤沼における土蔵の被災状況 (2019年10月16・29日撮影)

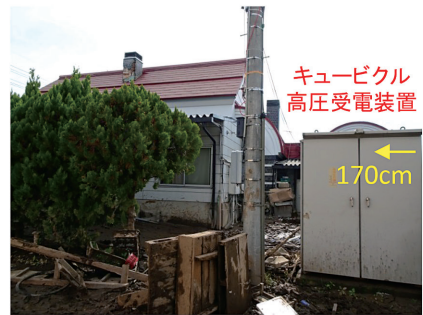
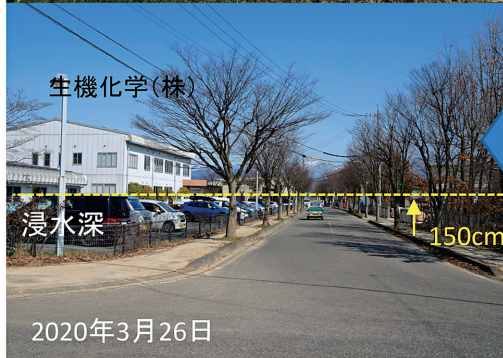
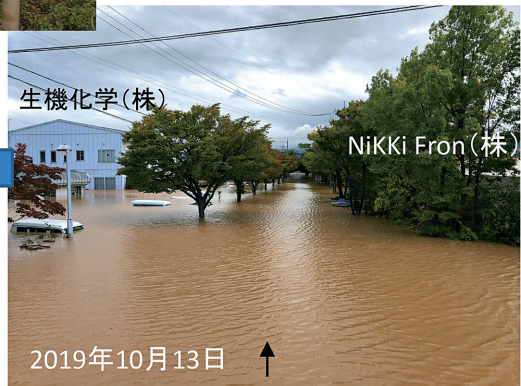
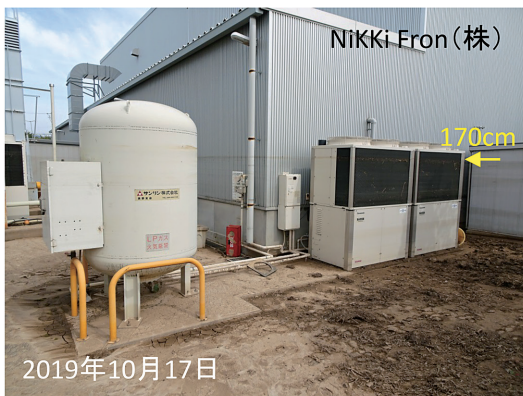
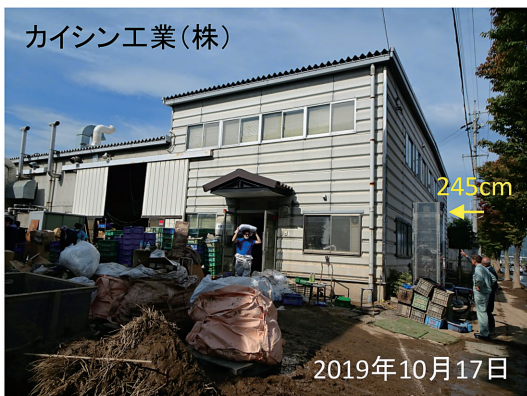
写真12には、北部工業団地における浸水深、Twitter（ツイッター）の「ネコ X@yamato6464」に投稿された10月13日の浸水時の状況（ネコ X@yamato6464, 2019）、その後の状況を示した。写真13の1976年の空中写真では工業団地の一部では整地が完了して工場も建設され始めているが、周辺にはリンゴ園、水路沿いは水田が広がっている。1976年6月には土地の整地が完了し、1988年には中央部分を除く西側の団地と東側の団地で工場建設が進められている。1990年では北部が未着工であるが、2000年には団地内の建設工事が完了している（空中写真は省略）。団地内には、NiKKi Fron 株式会社 長野工場（写真12（左下））、カイン工業株式会社 穂保工場（株）GK プレーティング（写真12（左右中））、株式会社シンエイハイテック、リオン熱学株式会社、（オリオン機械株式会社100%）、生機化学株式会社、株式会社マルオカなどの製造業が進出している。現地調査では、団地東側の用水路に面した工場の浸水深は、調整池に近い北側で270cm、東西道路の南側で180cmと、200cmを超える浸水被害に見舞われて箇所も見受けられる（写真12（左上））。浅川右岸に近づくと標高が高くなり、団地の南北を通る中央道路で149cmと191cm、さらに浅川側では108cmと、工場が立地する標高により大きな差

異が認められている。写真12 (右中) の浸水写真は、生機化学 (株) の前を東西に通る中央道路を写しており、駐車場に止められた商用車の屋根部分まで浸水していることが確認できる (ネコ X@yamato6464, 2019)。現地調査において、この駐

車場の電柱に150 cm の浸水痕跡が測定されており、車の屋根の高さとほぼ一致していることから、最高水位の際に撮影された写真と推察される。

なお、団地内の多くの工場では200V に降圧するためのキュービクル (高圧受電装置) が浸水し

写真12 北部工業団地における浸水被害・浸水深と当時の浸水状況 (撮影方向は「北部団地ご案内」の地図に記載: ネコ X@yamato6464, 2019)

で破損しており、11月末の時点でも品薄で入手が困難であると述べている(写真12(右上))。地面に平置きしているキュービクルを始め、最高でも20~30 cm程度の嵩上げをしているに過ぎない。高圧洗浄機による付着した泥の洗浄が工場の早期復旧の重要な作業であるが、停電が解消されてもキュービクルの浸水により200Vが使用出来ないことが復旧の大きな障害となっていることが、被災直後のヒアリング調査でも明らかになっている。長野県立総合リハビリテーションセンターでは、被害写真は省略するが管理棟(74 cm)や理学療法棟(93 cm)の他、病棟、施設棟等が立地する敷地全体で浸水被害が発生しており、理学療法棟に置かれていた特別仕様の車椅子等も廃棄処

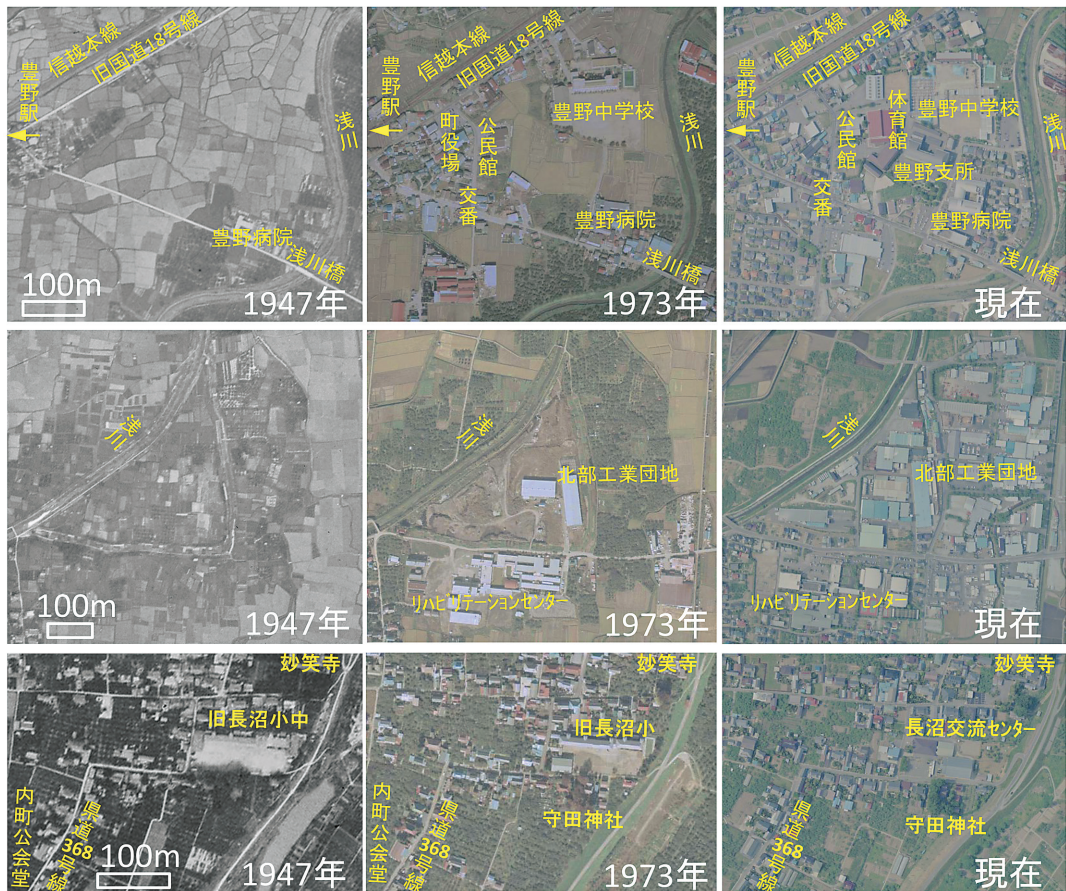
写真13には、1947年、1976年、現在の空中写真(上：豊野支所付近、中：北部工業団地、下：穂保・津野地区、写真10の□と一致)を示した(国土地理院, 2020)。写真13(中段左)の1947年の空中写真では、一帯はリンゴ園が広がりその周囲に水田が立地している。1948年に傷痍者授産所が長野市中御所に開設(1950年には傷痍者授産所を身体障害者授産所に改称)され、1966年に身体障害者福祉センターと改称されて現在の長野市下駒沢に移転し、1974年に長野県身体障害者リハビリテーションセンターへと改称されている。写真13(中段中)の1973年の空中写真では現在の庁舎等(総合リハビリテーションセンター)が建設されてお

写真13 1947年、1973年、現在の空中写真(上段：豊野支所付近、中段：北部工業団地、下段：穂保・津野地区)(国土地理院(2019)より転載加筆)

り、北部工業団地も一部で造成がはじまり、工場も建ち始めていることがわかる。写真13(中段右)の現在の写真では、リハビリテーションセンターの東に隣接して1998年に開設した長野県障がい者福祉センター「サンアップル」も写っており、北部工業団地も35社が入居を完了している。

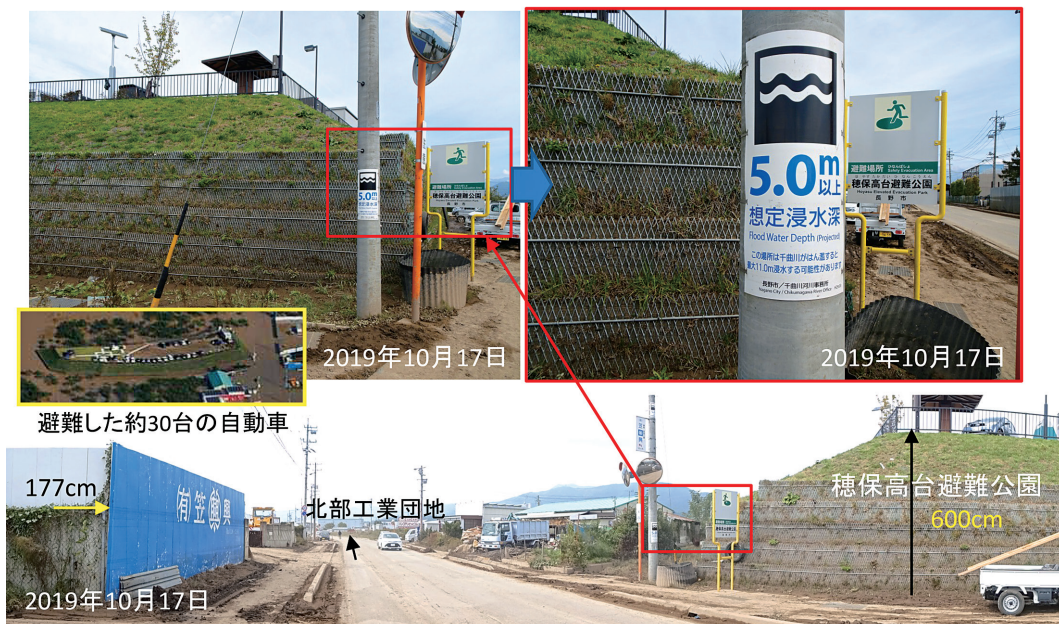
今回、洪水災害に見舞われた長沼地区(穂保、津野、赤沼)は、2019年3月までは、以下の3か所の指定緊急避難場所が指定されていた。しかし、「長野市立長沼小学校」は教室で219 cm、体育館では310 cmの浸水に見舞われており、今回の水害時には避難所としての利用が困難となった。さらに、「長野市立東北中学校」では校舎の床上まで浸水したことから、避難者は2階へ誘導された。写真14に示した3か所目の「穂保高台避難公園」は、国道18号線のアップルラインと北部工業団地の間に位置し、2018年2月に竣工し、洪水時でも避難が可能のように、盛土により6 m 嵩上げた長さ100 m、幅25 m、面積2,200 m²の避難公園で、収容人数は500人、自動車80台の駐車

スペースが確保され、東屋やコンセントも整備されている。しかし、翌年の2019年3月に図10に示した想定最大規模の洪水浸水想定区域図が作成され、避難公園は10~20 mの浸水が想定されたため、指定が解除されている。10月13日の洪水時には、それでも約30台の自動車が避難していることが、写真2や穂保や津野集落の住民へのヒアリング調査からも明らかになっている。この原因として、10月17日の現地調査の時点で「想定浸水深5.0 m以上 この場所は千曲川がはん濫すると、最大11.0 m 浸水する可能性があります」と想定最大規模の浸水深を明記しているものの、その一方で「避難場所・穂保高台避難公園」の掲示が残っており、地域住民への周知が十分に行われていないことも影響しているものと推察される。なお、穂保高台避難公園の南側では177 cmの浸水痕跡が確認でき、高台避難公園へ避難した住民や自動車は被災を免れている。

写真14 穂保高台避難公園 (2019年10月17日撮影)

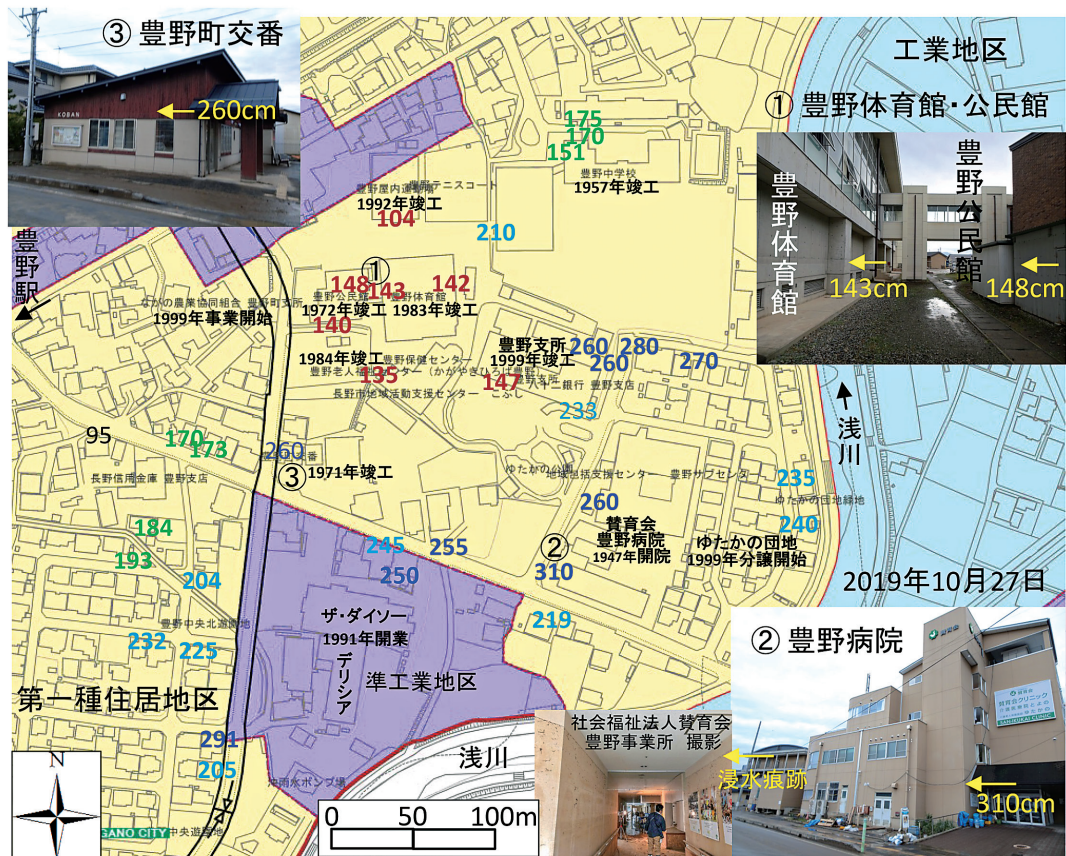
図12には、豊野地区（旧豊野町）の公共施設が立ち並ぶ中心部の地図（長野市行政地図情報より転載・加筆：長野市，2019）と現地調査により得られた浸水深（cm）、浸水痕跡の写真（①～③，2019年10月27日撮影）を示した。このエリアは豊野駅南側と豊野支所（旧豊野町役場）の南側が準工業地区、浅川右岸が工業地域で、それ以外は第一種住居地区に指定されている。写真13（上段左）に示した1947年に米軍が撮影した空中写真では、水田地帯に賛育会豊野病院（1947年8月竣工）

今回の浸水被害では、最高で280cmの浸水被害に見舞われ、豊野地区の行政・福祉・教育・警察等の機能がマヒする事態に遭遇し、被災から50日後の12月2日になって豊野支所の3階部分を仮事務所として市の業務が再開されるに至っている（長野市豊野支所，2019）。また、長野市立の豊野みなみ保育園も天井近くの2mまで浸水する被害に見舞われたが、復旧工事が完了した約5か月後の3月9日に園舎での保育を再開している。長野市の施設に隣接して賛育会豊野病院や特別養護老人ホーム「豊野清風園」が立地しており、ここでは外壁に310cmの浸水痕跡が確認できる。ホームページには被災や復旧状況が掲載されており、掲載された写真（図12②左）から1階の天井近くまで浸水した様子が見て取れる（社会福祉法人賛育会豊野事業所，2019）。

図12 豊野地区(旧豊野町)の公共施設が立地する中心部の地図と現地調査により得られた浸水深(cm), 浸水痕跡の写真(①~③)

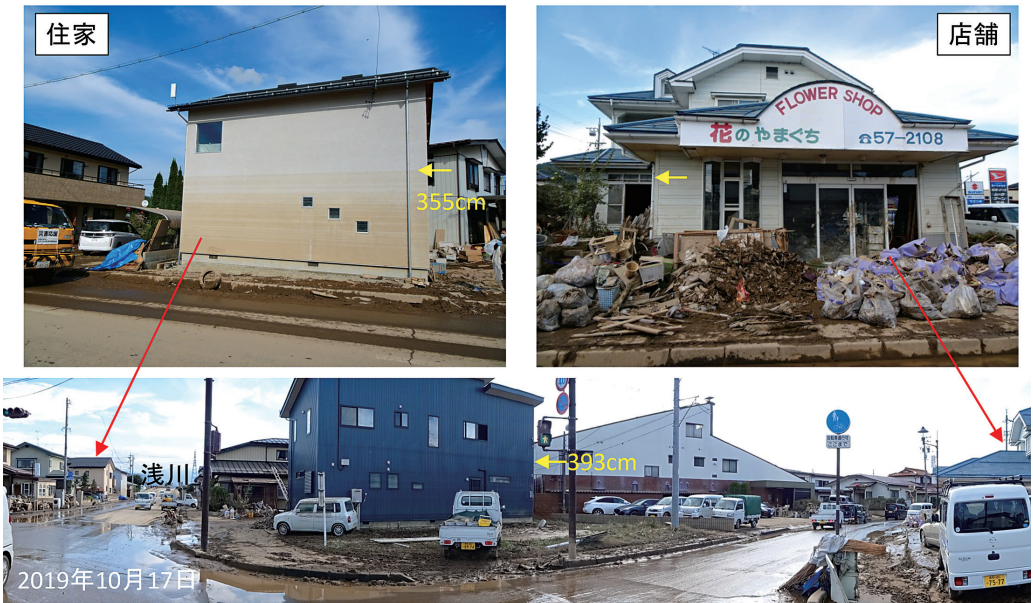
浅川と県道399号長野豊野線に挟まれて段丘面の南に位置する低平地には、千曲川から押し寄せてきた氾濫流が赤沼から浅川の堤防を乗り越えて豊野地区に流れ込んでおり、写真15に示した土浮地区では4m近くまで新築の住宅が浸水している。2013年に作成された浅川総合内水対策協議会が示した短期整備実施後の効果検証図（省略）では、浅川左岸の浸水がほぼ解消される予想（浅川総合内水対策協議会，2013）となっているが、今回の水害は従来から想定されてきた浅川の外水氾

写真15 豊野町土浮地区の被害状況 (2019年10月17日撮影)

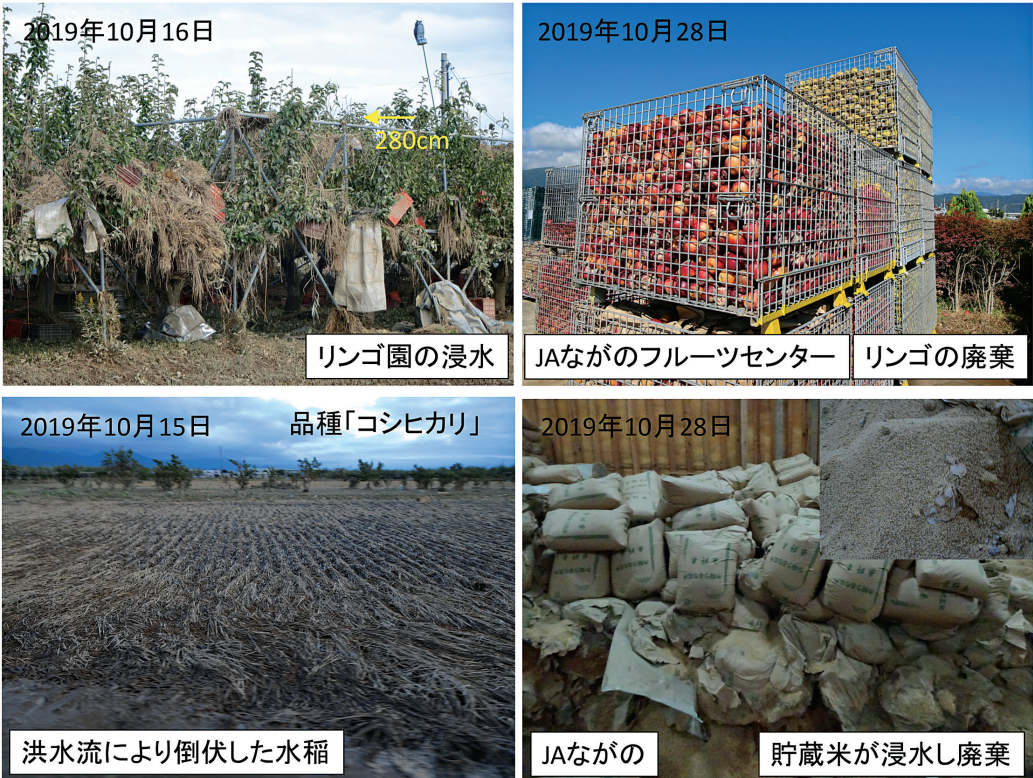
ンターの周辺でも, リンゴ園が広がっている。千曲川の堤防決壊により穂保地先から堤内地に流れ込んだ氾濫流はリンゴ園にも流入し, 塵芥, コンテナ, 資材, 稲わら等が樹体に付着し, 写真16(左上)では280 cmの高さまで浸水に見舞われている。さらに, 園地の表土には土砂が数十 cmも堆積して根域が酸素不足となっており, 堆積した土砂を取り除く作業が早急に出来ない農家も数多く見受けられている。被災した10月13日は早生品種の収穫時期に当たり, 収穫を終えたリンゴを農家の倉庫に保管したり, JAながの長野平フルーツセンターに出荷しており, これらのリンゴも泥流が流れ込んで廃棄処分となっている。また, これから収穫するリンゴも泥流に飲み込まれ, 表面に土砂が付着していることから, 写真16(右上)に

写真16 農業被害の状況 (2019年10月15・16・28日撮影)

示したように出荷が出来ない状況となっている。さらに、リンゴ農家では農機具倉庫も浸水し、殺虫剤を効率的に散布するために用いられる薬剤噴霧機のスピードスプレーヤー（通称SS）を始めとする高価な農機具にも被害が発生している。被災地を南北に通る国道18号線（アップルライン）沿いには、リンゴ直売所（成増農園、丸子園、成田屋、千曲屋、中村農園、丸青園、成田園、三栄農園、町はや園、信濃青果、福寿園、ヤマト園、山岸園、倉石農園、中野園、丸豊園、友田園、岩井園、関谷園、若林園、いわい園、小林農園の22か所）がリンゴ園に隣接または近接して設けられている。現地でのヒアリング調査等の結果、4か所を除く18の店舗や園地で浸水被害（被害率82%）に見舞われていることが明らかになり、復旧作業が続けられている。

水田も氾濫流が流れ込んで冠水し、写真16（左下）に示したように収穫直前の水稻「コシヒカリ」の倒伏や周囲の水田から流れ込んだ稲わらに田面が覆い尽くされるなどの被害が発生し、収穫を放棄した水田が数多く残されている。さらに、13日の災害発生時にはすでに収穫を終えて、農家やJAながのの倉庫に保管していた米も浸水により廃棄せざるを得ない状況となっている（写真16（右下））。
