令和元年 8 月豪雨によって決壊した佐賀県小城市におけるため池の被災メカニズムに関する一考察

A study on dam break of reservoir in Ogi city, Saga prefecture caused by the heavy rain event of August 2019

Atsushi KOYAMA¹, Tetsuo FUJIMOTO² and Daisuke SUETSUGU¹

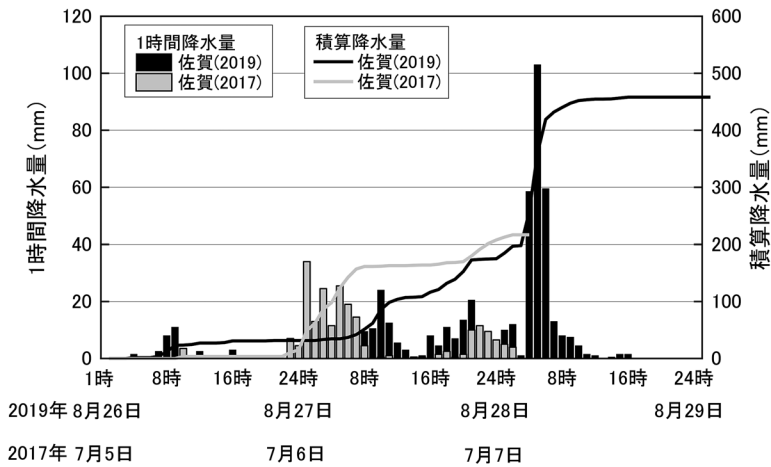
図1 1時間および積算降水量の経時変化(2019年8月26日から29日まで)⁹⁾

図1に、気象庁「佐賀」観測所における8月26日から29日までの1時間および積算降水量の経時変化を示す⁹⁾。前述したように8月27日の午後から28日の午前中にかけて連続した降雨がみられ、1時間降水量が40 mmを超える激しい雨が3回、そのうち1回は100 mmを超える猛烈な雨が発生していたことがわかる。また、その積算降水量は484.5 mmであり、図1に比較として示した同観測所の2017年九州北部豪雨における1時間降水量と積算降水量を大きく上回る降雨であったことがわかる。

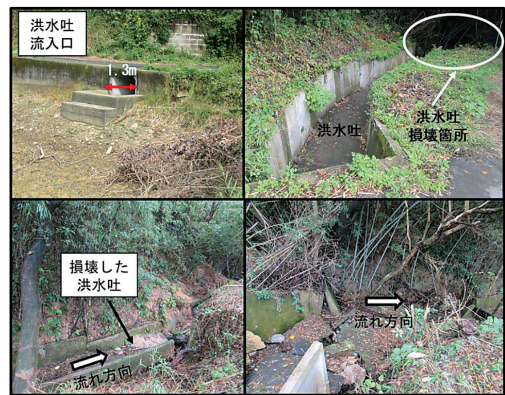
写真2 洪水吐の損壊状況

池に流入した。第1ため池の堤頂部には明瞭な越流痕は見られなかったが、写真2に示すように左岸側に設けられたコンクリート製の洪水吐(幅1.3 m × 高さ1.0 m)の一部が激しく損壊していたことから、洪水吐の流下能力を超えるような貯水の流出が生じていたと推察される。なお、第1ため池の堤体決壊部の土質を観察したところ、まさ土(細粒分混じり砂)が分布していた。前述したように当該池の周辺には花崗岩が広く分布していることから、第1ため池の堤体は近隣の土取り場から採取したまさ土により構築されたものと推察される。また、第2ため池については、貯水池に第1ため池から流入した崩壊土砂が厚く堆積

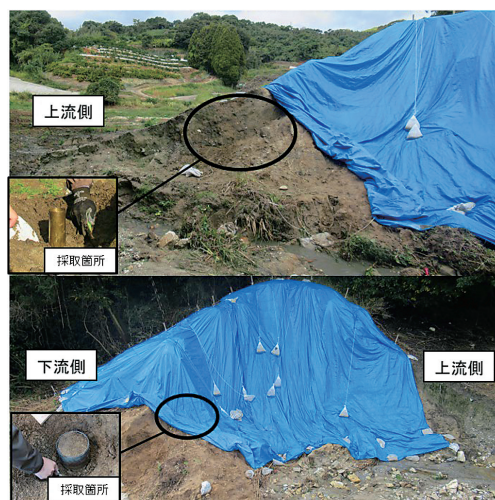
写真3 土試料の採取箇所

西分第1ため池から採取した土試料に対し、粒度試験、密度試験、液性限界・塑性限界試験、締固め試験を実施した。また、写真3に示すように、上部盛土および下部盛土の崩壊箇所の表層付近から不攪乱試料を採取し、不攪乱状態の堤体土の密度を測定した。

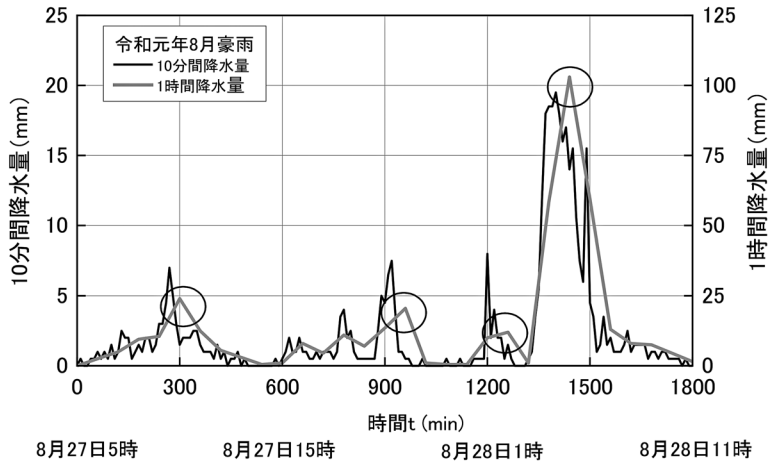
図5 解析対象期間の10分間および1時間降水量の経時変化

令和元年8月豪雨時における西分第1ため池の変動する貯水位を以下の方法で推定する。貯水位の推定に用いる降雨波形は、ため池の南西約10 kmに位置する気象庁佐賀観測所の8月27日5時から8月28日11時までの1800分間における10分間降水量データ⁹⁾を用いた。降雨強度は1時間降水量を用いた。

のピーク値を選定し(図5中の○で囲まれた降水量)、それぞれの降水量に対して、土地改良事業設計基準・設計「ダム」に示される式(1)の合理式を用いて洪水ピーク流量 Q_p を算出した¹⁴⁾。波形の形状は単峰型とした。

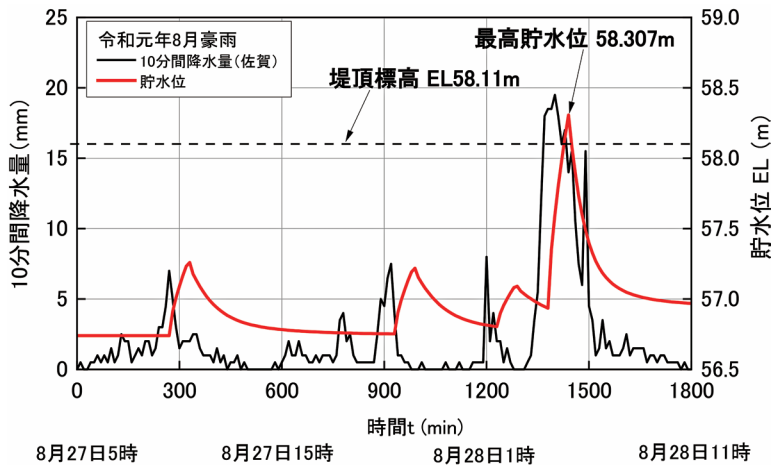
図8 10分間降水量と貯水位の経時変化

図8に，5. (1) に示した手法により推定した豪雨当時における西分第1ため池の貯水位波形を示す。貯水位は，8月27日の9時半以降，降雨の発生に伴い上昇および下降を繰り返している。その後，8月28日の4時から5時にかけて10分間降水量が最大15 mm を超える激しい雨が継続的に降ったことにより貯水位が急激に上昇し，4時50分から5時10分までの20分間，貯水位は堤頂標高を0.2 m 程度上回る結果となった。この時の最高貯水位は EL58.307 m であり，越流が生じたのは上記の時間帯と推定できる。
