# 2019年台風19号による人的被害 の特徴

## Characteristics of victims caused by heavy rainfall disaster caused by typhoon No.1919.

### Abstract

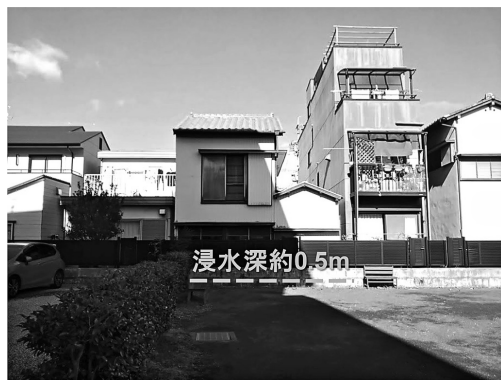
写真1 関連死者と認定された被害の発生箇所付近(静岡市清水区松井町)。以下写真はすべて筆頭著者撮影。

ただし関連死者のうち1人はやや特異なケースである。これは静岡市清水区で発生した94歳女性で、自宅屋内の階段で、2階から降りる際に転落して頭部外傷により失血死したと見られている。自宅は床上浸水しており、普段は1階で暮らしていたが、当日は2階に垂直避難していた形跡があったとのことである(写真1)。関連死者とはされているが、「負傷の悪化又は避難生活等における身体的負担による疾病」とは少し異なるようにも思われる。また、関連死者の認定は時間がか

かることが多いが、このケースは災害発生約10日後(10月25日の消防庁資料から掲載)には認定されている。こうしたこともあり、直接死とされてもおかしくなかったケースのようにも思われるため、本稿では集計対象として含めることとした。このため、本稿で検討する台風19号による犠牲者は、死者85人(上記の特殊な関連死者1人を含む)、行方不明者3人、計88人である。

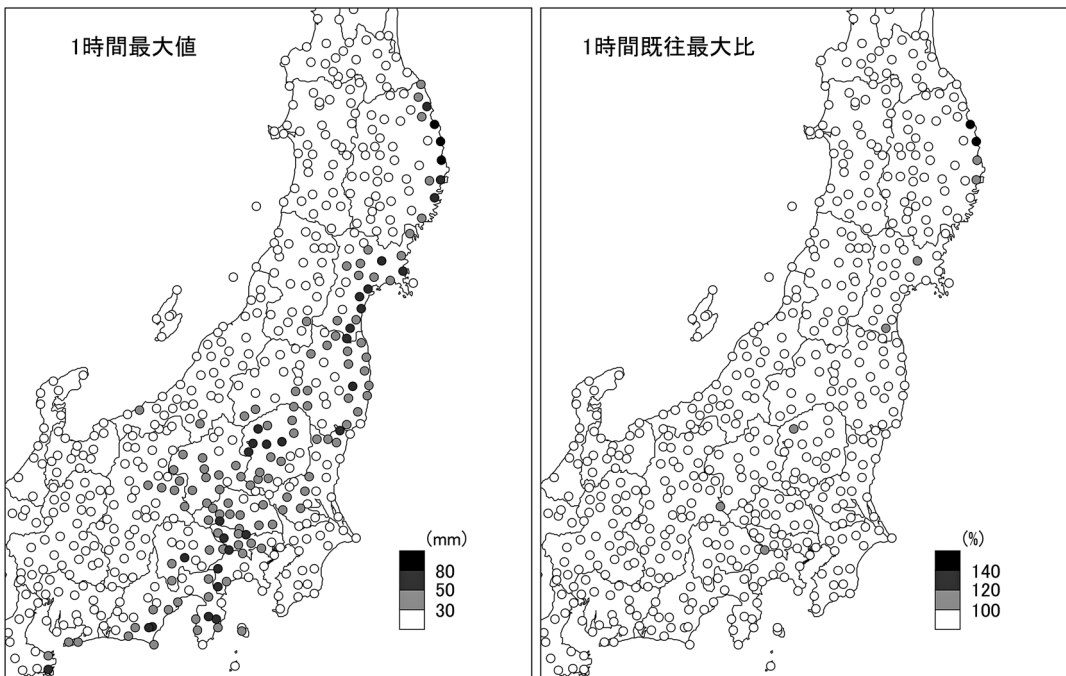
図4 2019年10月11～13日の最大1時間降水量と既往最大値に対する比

一方、1時間降水量については、気象庁で言う「猛烈な雨」に当たる80 mm以上が記録された観測所はごく限定的であり、既往最大値を上回った観測所も24時間降水量に比べるとわずかである(図4)。広域での大雨だったが、気象庁からの記録的短時間大雨情報の発表も、10月12日に神奈川県で1回、13日に岩手県で4回の計5回にとどまっている。短時間の降水量がそれほど強くはなかったことが今回の降雨の特徴と言える。

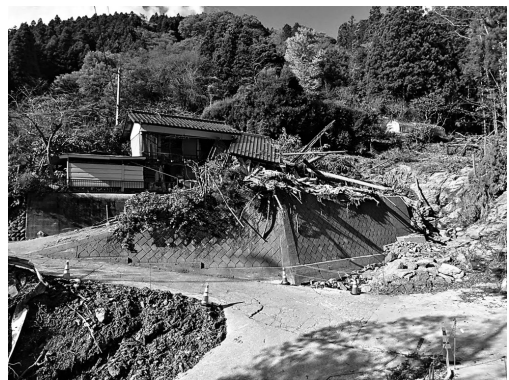
写真2 土砂災害により犠牲者が発生したと推定される地点付近(群馬県藤岡市上日野)

なお、「屋内」で犠牲になったケースのうち、「土砂」によるものはいずれも、写真2のように家屋の一部が倒壊、または完全に倒壊・流失していた。一方「屋内」で「洪水」による犠牲者は、所在した家屋が流失したケースは存在しなかった。近年の洪水災害において、堤防の破堤箇所付近や、山地

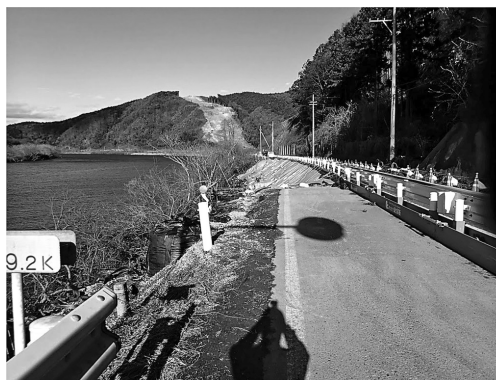
写真3 路肩決壊に車が転落し犠牲者が生じたと推定される位置付近（宮城県石巻市成田成沢）

「路肩が決壊」は、前述した河川沿いでない道路の決壊による1人を除く11人が、河川沿いの道路の路肩が決壊し、それに気づかず車で通行しようとして転落したと思われる形態であった。写真3はその一例である。北上川沿いの国道45号線が、現地踏査時には長さ約70mほど路肩決壊していた。7m程度下が北上川の水面で、ここに転落したと思われる。発生時刻は明確でないが、雨が上がった後に通行した可能性が高いようである。道路の勾配はほとんどないが、急斜面沿いのカーブの先に当たる箇所でも路肩崩落に気がつきにくかった可能性はある。

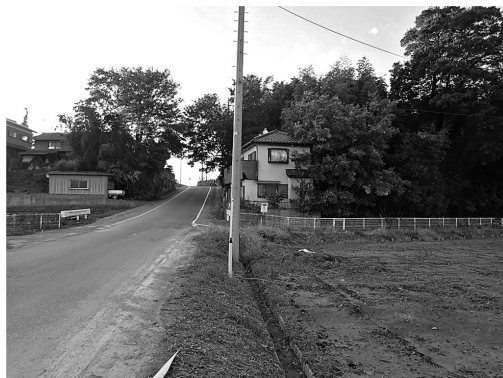
**写真4** 台地上から浸水した低地へ走行し犠牲者が生じたと推定される位置付近（埼玉県東松山市正代）

て走行し、浸水域に侵入したことにより行動不能となつて車ごと流されるなどして犠牲となつたと推定されるケースである。このケースを更に分類すると2つの形態がみられた。ひとつは**写真4**（埼玉県東松山市正代）のように、台地から低地に向かう道路で高低差が比較的明瞭な場所での遭難例である。**写真4**の場所における台地と低地の比高は約10mで、低地側の浸水深は現地での計測ではピーク時で3.8m程度と推定された。雨が上がった後に、避難していた友人宅から帰宅する途中の遭難である。10月12日20時過ぎに、本人から「車から脱出できない」と119番通報があった。台地上からの下り坂のため先の見通しがつきにくかつ

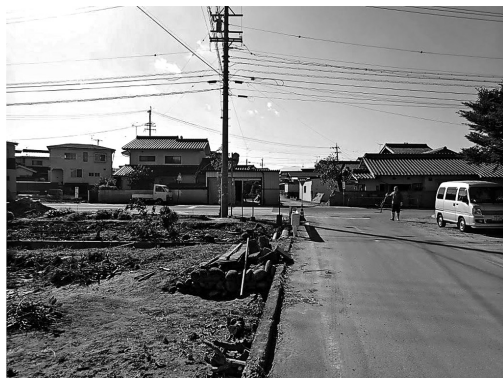
**写真5** 車移動中の犠牲者発生と推定される地点付近（長野県佐久市中込）

この2人以外の「緩い下り坂」は、いずれも周囲の地形からは下り坂であることが認識しにくいと思われる箇所だった。**写真5**はその一例である。**図14**中の▲地点方向から●地点に向かう道路を走行中、●地点付近で洪水に巻き込まれた模様である。▲地点付近は微高地で●地点との比高は4m程度、水平距離は約250mなので、道路は勾配1度程度の下り坂と考えられる。この車は**写真5**の道路を左手から右手に向かって走行していた模様

だが、写真に見るように現地での体感としては勾配はほとんどないように感じられる。下り坂で、浸水が次第に深くなる事を予想しにくかった可能性はある。●地点のすぐ先の家屋は、流失には至っていないが基礎が露出するほど洗掘されており、激しい洪水流が生じていた事が窺える。この激しい洪水流に巻き込まれた可能性もある。なおこの車は、自宅から親族宅へ避難中で、犠牲者の81歳男性とその妻、長女の3人が乗車していたが、同乗の2人は生存している。

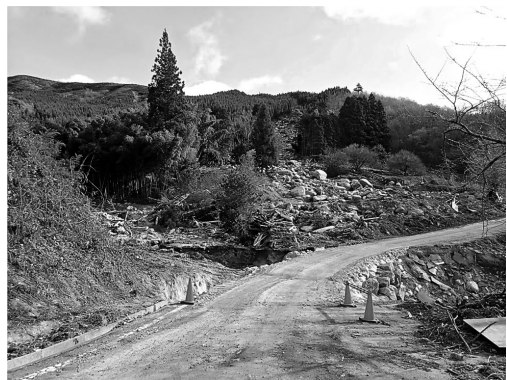
写真6 緩斜面の崩壊で犠牲者発生地の推定地点付近(宮城県丸森町子安)

まず、土砂災害警戒区域について判読すると、全員が土砂災害警戒区域についても「範囲外」となった。次に発生箇所の形態で分類すると、①緩斜面・不明瞭な谷が9人と、ほとんどを占めた。②高速道路の法面と、③人家のない道路付近は該当がなく、④分類困難が1人だった。分類困難としたケースは、河川沿いではない山間部の道路の路肩が崩壊したケースであり、原因外力としては土砂としたが、一般的な土砂災害の被災とは異なる形態だったためである。「緩斜面・不明瞭な谷」の一例として、写真6を示す。この地点では斜面崩壊により家屋が倒壊・流失し、1世帯の住民2人と、自宅から避難してきた親戚の2人の計4人が死亡した。地形図から判読する限りでは、崩壊発生箇所付近でも斜面勾配は30度未満と読み取れ、急傾斜地の土砂災害警戒区域には該当しそうにない。谷を見ても、同一等高線上での谷幅は奥行きより広く、土石流の土砂災害警戒区域にも読み取りにくそうである。

「緩斜面・不明瞭な谷」の犠牲者は他に、宮城県丸森町筆甫(1人)、群馬県富岡市内匠(2世帯3人)、福島県白河市八竜神(1人)の3箇所が生じているが、いずれも地形的に現在の基準では土砂災害警戒区域等になりにくそうな場所である。

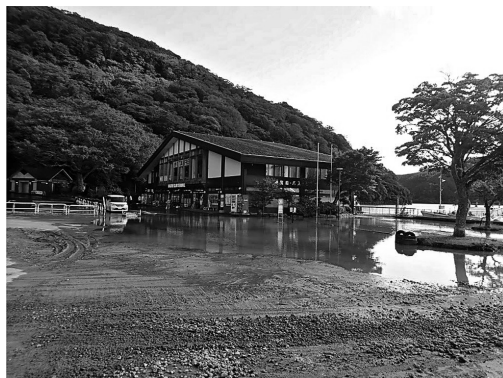
写真8 芦ノ湖の氾濫による浸水（神奈川県箱根町元箱根）

なお、箱根町付近では、芦ノ湖が氾濫し（写真8）10月16日まで氾濫危険水位を上回ったり、町内を走る箱根登山鉄道が土砂災害のため2020年5月現在も箱根湯本～強羅間で運休が続いているなどの被害は見られたが、死者、行方不明者は生じていない。家屋被害も全壊0棟、半壊1棟、床上浸水4棟などで（神奈川県，2019）、大規模な被害には至っていない。近隣市町村でも、静岡県御殿場市で水路で作業中に転落し1名が死亡しているが（図25）、他にはまとまった規模の家屋被害、人的被害は生じていない。

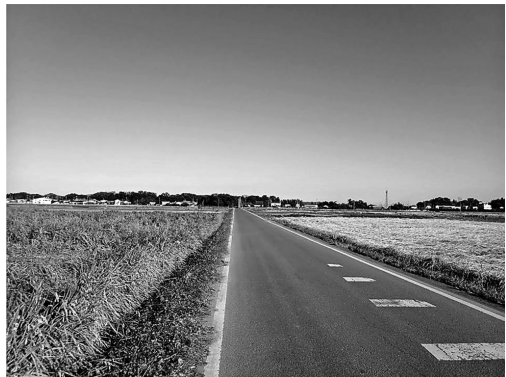
写真9 車で避難中に洪水に巻き込まれたと推定される場所付近(栃木県足利市寺岡町)。手前から奥方向に緩い上り坂、右から左方向も緩い上り坂。

葛生観測所の付近では犠牲者は生じていないが、近接する足利市では、12日20時半頃、移動中の家族3人が乗った車が洪水に巻き込まれ、80代女性が1人死亡している(図27の地点A, 写真9)。遭難場所付近の略図が図28である。図の北側(上側)から南側にかけて緩く傾斜する扇状地上で、扇状地を横断する方向の緩い下り坂の道路を通行中に洪水に見舞われたと推定される。図28のE

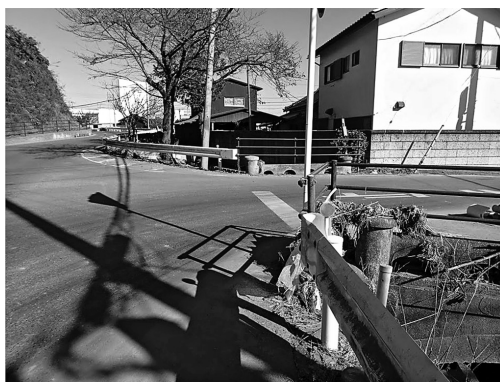
写真10 徒歩避難中に洪水に巻き込まれたと推定される犠牲者の発見場所付近（栃木県栃木市園部町3丁目）。

栃木市では13日午前3時頃、徒歩で避難途中だった60代女性1人が洪水に巻き込まれ（川に転落の可能性も）死亡している（写真10）。こちらは既に雨は上がった後の遭難である。写真10は発見場所付近で、遭難場所はこの小河川に沿ったやや上流側と推定される。地形的にはいずれにしても起伏の少ない氾濫平野である。

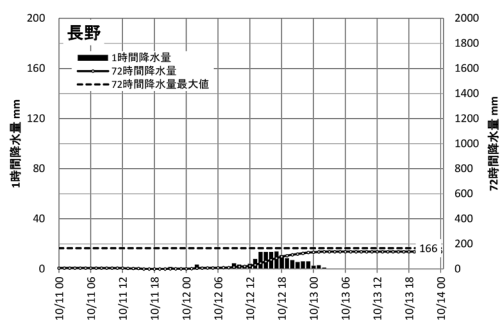
図29 長野（長野県長野市）観測所の降水量

長野（地方気象台）の最大24時間降水量は134.0mmで、全国の記録と比較するとかなり小さな値だが、この地域としてはまとまった雨であり、1976年以降の最大値（126.0mm）の106%となっている。なお、長野は気象官署なので日降水量は

1889年、24時間降水量は1946年からの記録があるが、いずれと比較しても今回の最大24時間降水量の方が上回っている。

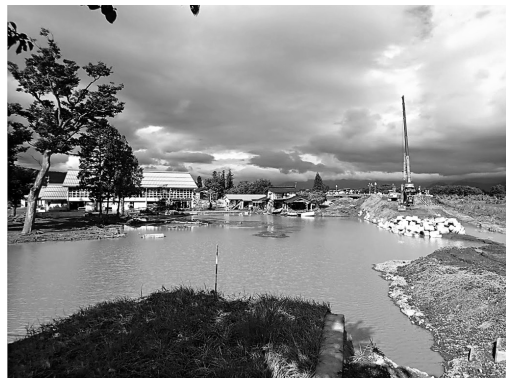
写真11 長野市穂保の千曲川破堤箇所

長野市内では、穂保地区で千曲川左岸が破堤するなどし（写真11）、付近の広い範囲が浸水に見舞われた。図32に破堤箇所付近の略図を示す。被災前後の国土地理院の空中写真の判読と、住宅地図から判断すると、車庫・物置等は別として、流失したと推定される建物は、住家3棟（図中■）、事業所2棟（図中□、神社及び事務所）と思われた。なお住家のうち1棟は1世帯中の別棟で、母屋は流失していない。これらの流失家屋に関する犠牲者は生じていない。犠牲者が生じたのは、破堤箇所の下流側約2 km 前後の赤沼集落内である（図33）。図中 A 地点では、木造2階建て家屋内で81歳男性が死亡した。浸水深は2.4 m で2階には達していなかった。図中 B 地点付近では、屋

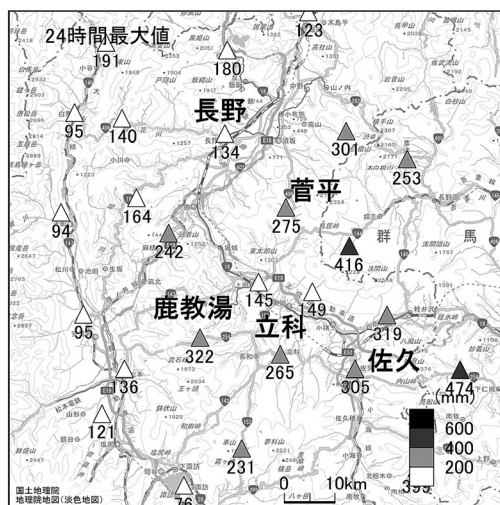
図30 長野付近の最大24時間降水量

24時間降水量の絶対値は小さいものの、既往最大値を大きく上回った傾向は、長野（地方気象台）が含まれる千曲川中上流域の多くで見られた。たとえば、菅平、鹿教湯、立科、佐久では24時間降水量は300 mm 前後で特筆する大きさではないが（図30）、既往最大値に対する比はそれぞれ163%、158%、164%、148%と、既往最大値の1.5倍前後に達している（図31）。
