# 2020年7月の梅雨前線豪雨により 熊本県球磨村の渡地区で発生した 洪水災害の被害調査

## Damage Investigation of Flood Disaster in Watari area of Kuma Village, Kumamoto Prefecture by Heavy Rainfall of Baiu-front of July, 2020

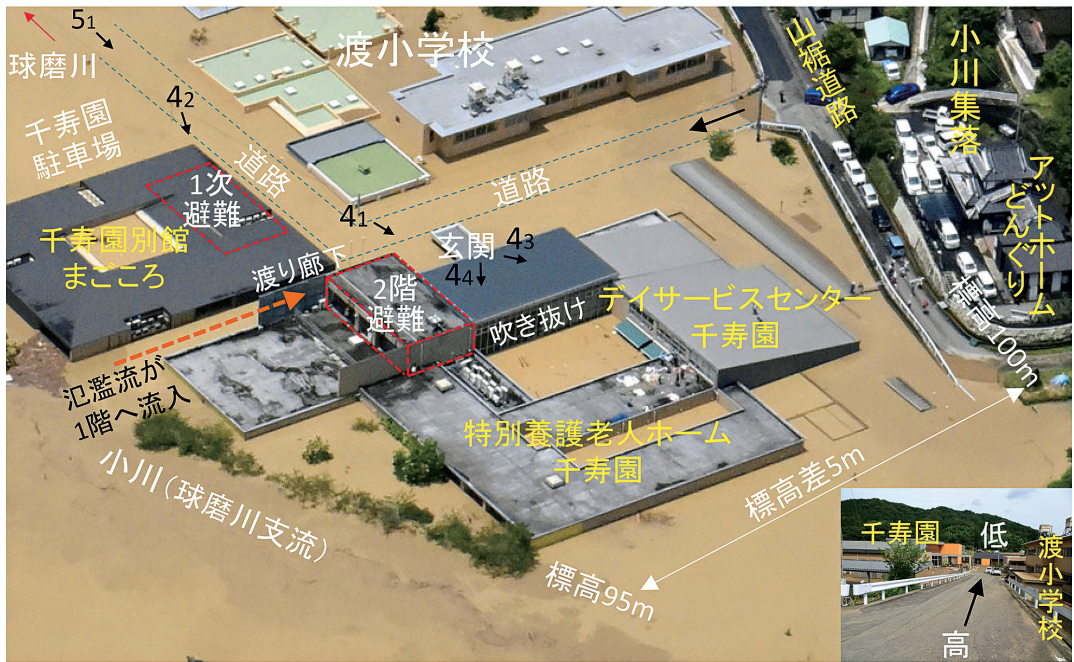
写真2 被災直後の7月4日11時44分に上空から撮影された千寿園の浸水状況(共同通信社, 2020(文字等は筆者が加筆, 数字と矢印は写真番号と撮影した方向))

写真2は、写真1と同時刻に撮影された千寿園の浸水状況(共同通信社, 2020(文字等は筆者が加筆, 数字と矢印は写真番号と撮影した方向))である。図4や図7に前掲したように、右手の車が避難している山裾の小川集落は標高100 m以上で、治水地形分類図で「山地」に分類された場所にあるため浸水被害を免れ、多くの自動車が避難している。しかし、千寿園は氾濫平野の頂部に位置し、山裾から標高が5 mも低い小川の右岸に立地し、小川からの氾濫流により1階がほぼ水没する被害が生じた。前日の3日17時30分頃には、「アットホームどんぐり」の利用者7人が土砂災害の危険があると予想されたことから高台から下の千寿園に移動させ、千寿園と「千寿園別館まごころ」等の入所者58人を含めて計65人の高齢者、職員5人が居たと、筆者らのヒアリングで施設長

は述べている。この判断には、小川が球磨川に合流する地点に導流堤が2015年に建設(写真6(6)参照)されたことから、洪水は起こらないものと施設長が推察していたことも影響している。

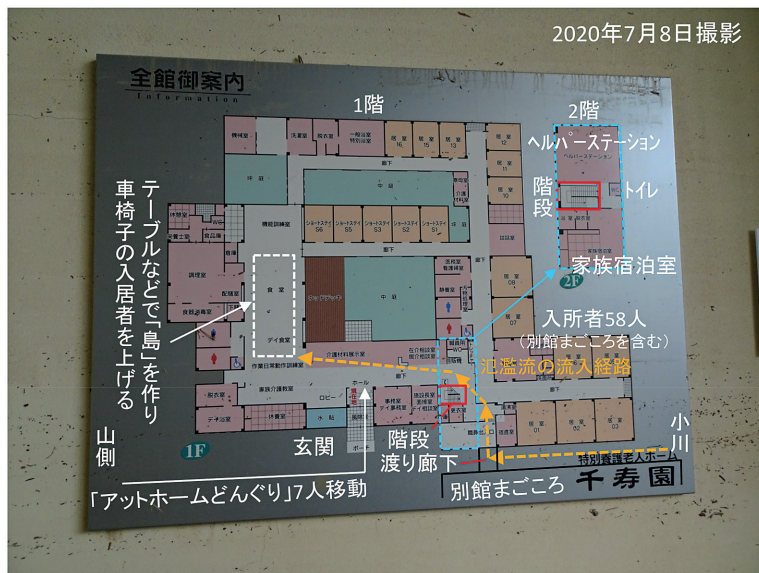
写真3 特別養護老人ホーム 千寿園の平面図と氾濫流の流入経路等

写真3には、千寿園の玄関に掲示されている平面図と氾濫流の流入経路等を筆者が加筆して示した。本施設は2階建てではあるが、2階部分はヘルパーステーション、家族宿泊室(浴室・脱衣室・トイレ)のみで、施設にはエレベータは設置されていないことがわかる。4日3時頃に夜勤の職員が小川から「ゴー」という大きな音が響き、断続的に停電が発生しており、4時頃には別の職員が入所者を起こして、千寿園から渡り廊下でつながっている「千寿園別館まごころ」の談話室に1次避難をさせている。5時頃には小川の水位が堤防付近まで上がってきていることが、新聞に掲載されている(西日本新聞, 2020; 朝日新聞, 2020)(図3参照)。球磨村の小川集落に住む

村議の小川俊治氏は、筆者らのヒアリングで「6時頃に集落を見回って千寿園に到着した時には、まだ水は来ていなかった」と述べている。さらに小川氏は、「職員5人と避難支援を呼びかけた住民らの十数人で入所者65人を4人1組で車椅子を2階に上げるのに入居者1人で1～2分かかり、40人ほどを2階に上げた7時頃には小川からの氾濫流により渡り廊下のガラスが割れ、園内に泥流が津波のように入ってきた。」と証言しており、実際には48人が2階に避難して無事であった。8時11分には、人吉下球磨消防組合消防本部に千寿園から電話で「やばいです。腰までできています。まだ何十名います。2階に避難できない。」の通報が寄せられている。水かさが増えてきたことから、小川氏は「残っている入所者が濡れないようにテーブルで作った「島」に上げた」と述べている。さらに、水位の急上昇により「島」は崩

れて8時40分頃には1階が水没するまで水位が上がリ、14人(80歳代9人、90歳代5人、要介護度4～5)の入所者を救うことが出来なかったと証言している。また、2階へ上がる階段の位置が小川からの泥流が流れ込んだ渡り廊下に近かったことも、2階への避難を難しくした要因の一つと考えられる。施設長へのヒアリングでは、洪水や土砂災害に備えて避難確保計画を作成し、年2回の避難訓練では地域住民と協力して車椅子の入所者を高台に避難させる訓練も実施していたと述べている。なお、被災時には施設長は人吉市の自宅に居り、渡地区の道路が水没していたため、5時頃には施設にたどり着くことが出来なかったと述べている。新聞各社は、千寿園での避難状況について、ほぼ同様の記事を掲載している(毎日新聞、2020a; 熊本日日新聞、2020)。陸上自衛隊は被災直後の13時過ぎに千寿園に到着し、救助活動を

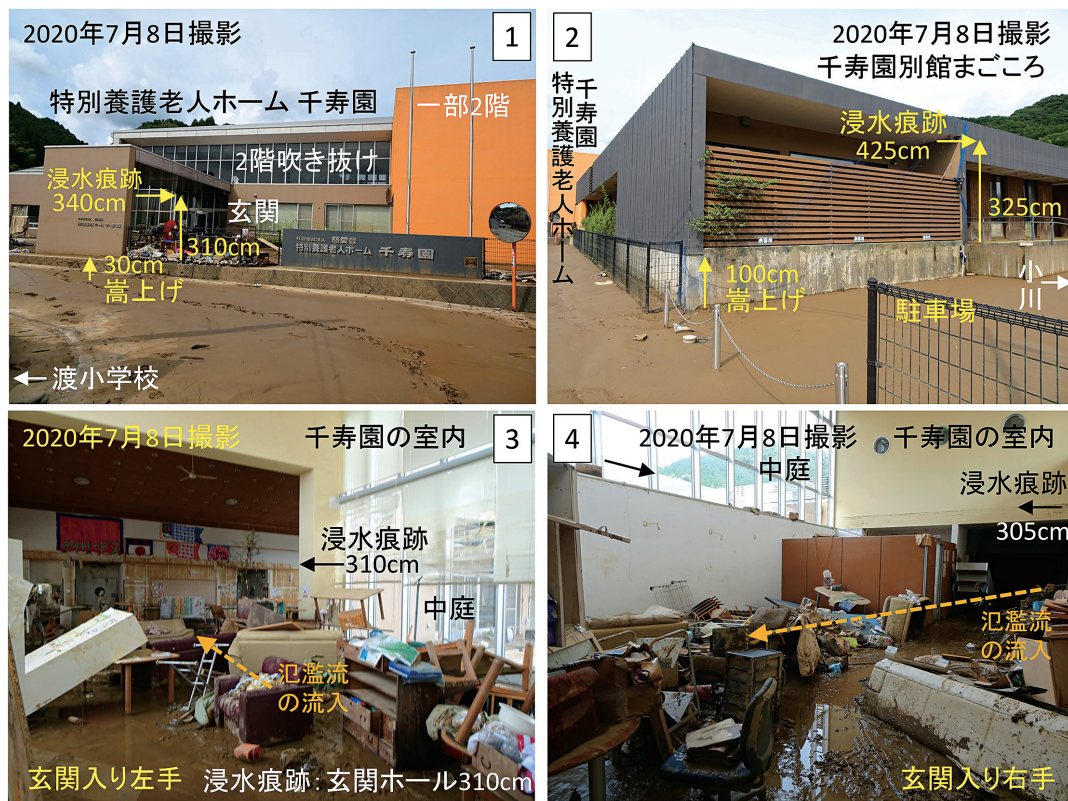
写真4 特別養護老人ホーム 千寿園の被災状況

写真4には、被災から4日後の7月8日に筆者らが撮影した「特別養護老人ホーム 千寿園」の被災状況である。施設前の道路には泥流の痕跡が認められ(左上)、玄関のホールには310 cm(高上げ30 cmを加えると地盤高340 cm)の高さに浸水の痕跡を確認できる。なお、浸水深は地面から建物が建っている地盤の高さと建物の浸水高を足して浸水深としている。室内には泥だらけの車椅子、ベッド、テーブル、衛生用品などが散乱しており、側壁やガラスにも305~310 cmの浸水痕跡が確認できる。また、小川側に増築されている「千寿園別館まごころ」では100 cmの嵩上げが行われているが、外壁の高さ325 cm(地盤高425 cm)に浸水の痕跡が認められる。

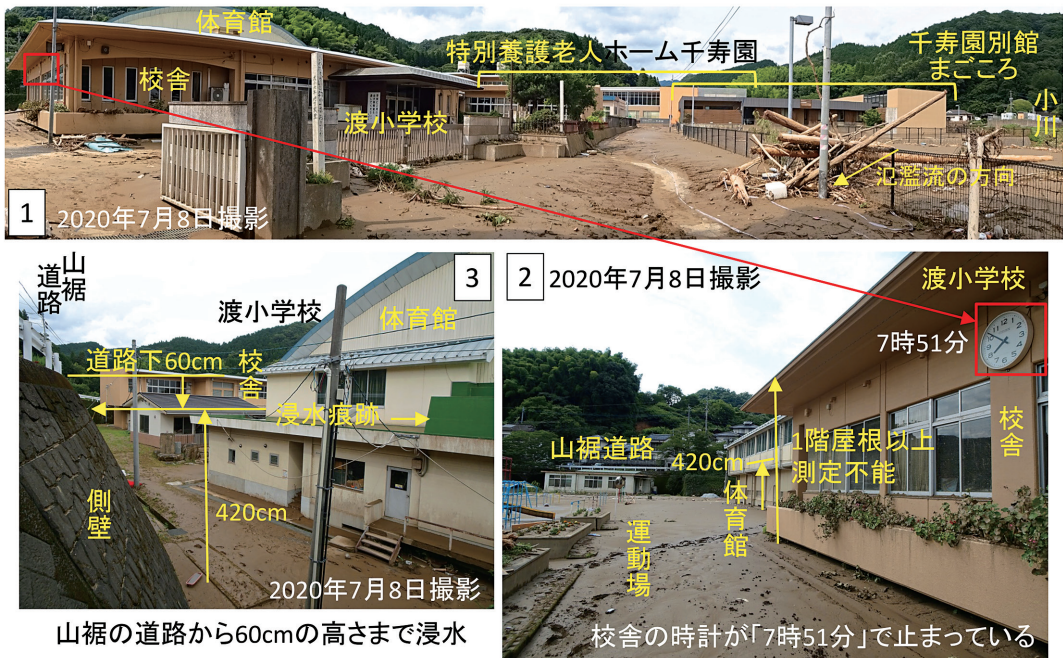
写真5 特別養護老人ホーム千寿園と球磨村立渡小学校の被災状況

写真5に示したように、道路を挟んで南西側に球磨村立渡小学校が立地しているが、平屋部分の校舎は屋上を除いてほぼ水没し、隣接する体育館は地面から高さ420 cmの平屋部分の屋上に浸水痕跡が確認できる。山裾道路の側壁にも浸水痕跡が認められ、近隣の住民は「道路から60 cmのと

ころまで水がきた」と証言しており、低平地に立地する「特別養護老人ホーム 千寿園」と「球磨村立渡小学校」の1階部分はほぼ水没していたことが明らかになった。なお、平屋建て校舎の運動場に面した側壁の高さ約350 cmには時計が掛けられており、7時51分で止まっている。このことから、この時刻に氾濫流が校舎のこの高さまで押し寄せて時計が水没して停止したものと推察される。千寿園や渡小学校付近では、小川から南西方向へと流木や草木、塵芥の痕跡が確認できる。

図3に前掲したように、渡水位観測所では7時30分には計画高水位11.33 m(標高94.53 m)を1.5 m以上も超える12.88 m(標高96.08 m)を観測して欠測となっており、堤防を越えた氾濫流が押し寄せていたことがわかる。なお、前掲した渡小学校の側壁の洪水痕跡から、標高約100 mの山裾の道路を60 cm下回る99 m付近まで水位が上昇しており、計画高水位11.33 mの標高94.53 mや既往最高水位の11.00 m(標高94.20 m)を5 m以上も上回る出水であったものと推察される(球磨川水系水防意識社会再構築会議, 2020)。

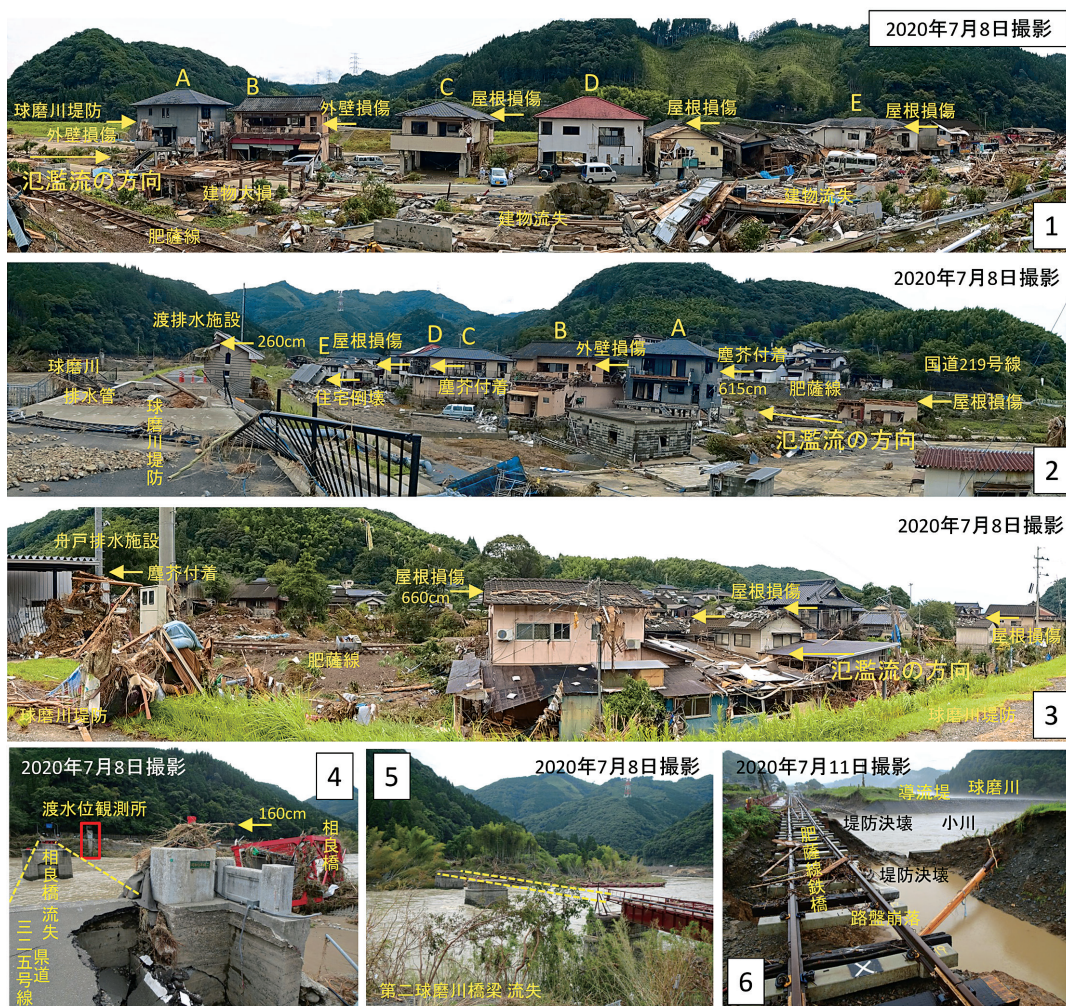
写真6 茶屋集落における被災状況 (①と②のA～Eの建物は一致)

茶屋集落は、小川右岸の国道219号線と球磨川に挟まれた細長い低平地に立地する。写真6(1)は国道219号線から茶屋集落や球磨川堤防を見たもので、手前のJR肥薩線に沿った建物は氾濫流による水圧で建物の流失や骨組みだけを残して大

大きく損傷した状況となっている。写真6(2)は写真6(1)を反対の球磨川堤防から茶屋集落を見たもので、堤内地のJR肥薩線に囲まれた低平地は、2階建て住宅の屋根の部分に南東方向からの氾濫流により生じたと推察される損傷が確認でき、住宅(A)では1階を駐車場にしているものの、3階部分の高さ615cmに塵芥の付着が認められる。また、堤防の渡排水施設に高さ260cm(天端より90cm低い)の浸水痕跡が確認される。堤防の天端に建てられた舟戸排水施設も300cmを超える浸水被害に見舞われている(写真6(3))。筆者らの班長夫婦へのヒアリング調査では、「以前の被害の被災を契機に1階を駐車場にして浸水痕跡も記していた。近隣住民への呼びかけにより集落が濁流を襲う前に大部分が舟戸等に避難したが、逃げ遅れて2階の屋根に避難して救助される住民もいた。」と証言しており、2階への在宅避難(垂直避難)では人的被害の回避が困難な

状況であったことが伺える。本集落には、JR肥薩線の「第二球磨川橋梁」(1907年竣工、橋長205m、那良口-渡間)が対岸に架かっているが、右岸の一部を残して崩壊し流失している。また、隣接して県道325号線の「相良橋」(1934年竣工、橋長132m)は完全に橋梁が崩壊して流失しており、右岸の欄干には天端から高さ160cmに塵芥が付着しており、ここまで球磨川の水位が上昇したことがわかる。相良橋対岸の下流にある渡水位観測所では建屋の上に南東方向からの洪水流による塵芥が付着しており、水没により図3に示した欠測が生じたものと推察される。また、小川が球磨川に合流する地点には導流堤が築堤されているが、小川兩岸の堤防が決壊し、肥薩線の路盤が流出して線路が宙づりの状況となっている(写真6(4~6))。

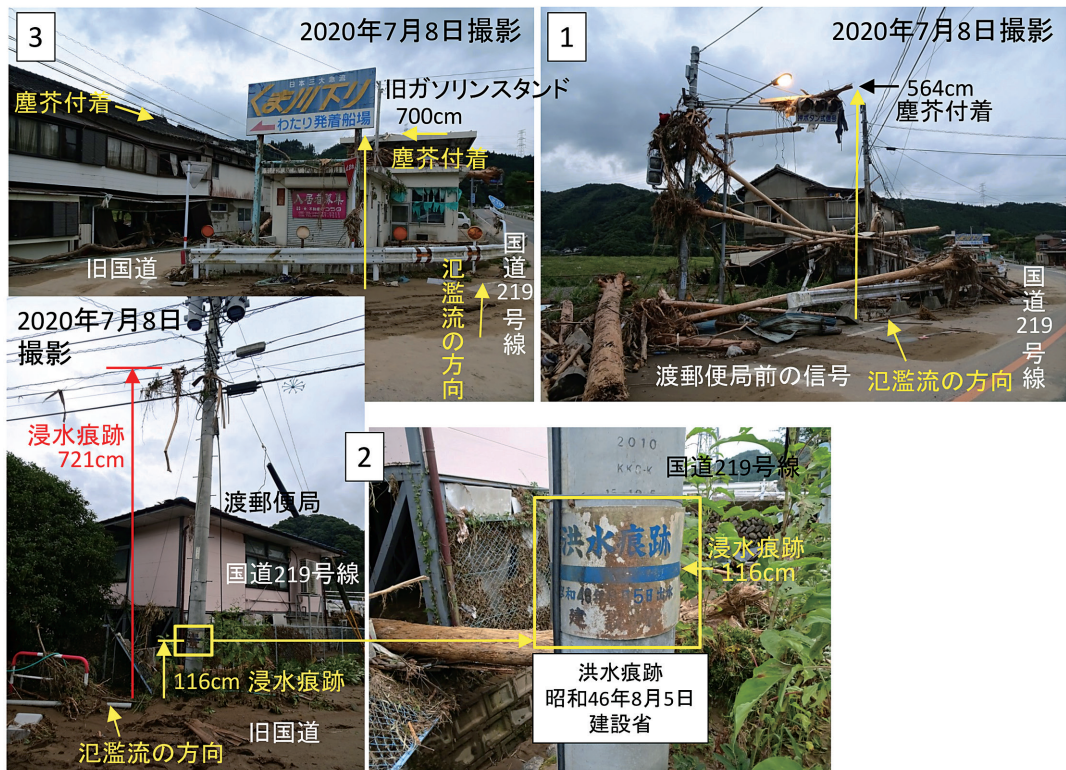
写真7 渡郵便局付近の被災状況

写真7(1)に示したように、小川右岸の国道219号線に面した渡郵便局前の信号機には高さ564 cmに塵芥が付着しており、南東方向からの氾濫流によるものと推察される。郵便局裏の旧国道には昭和46(1971)年8月5日の洪水痕跡のプレートが電柱に取り付けられており、地盤からの高さは116 cmとなっている。この洪水では、球磨川の氾濫等により流域市町村で家屋の損壊209戸、床上浸水1,332戸、床下浸水1,315戸と甚大な被害が発生している(国土交通省九州地方整備局 八代河川国道事務所 2020)。しかし、この電柱の高さ721 cmには塵芥が付着しており、その差は6mにも達し、いかに今回の洪水が凄まじかったかを物語っている(写真7(2))。近隣住民も、この浸水痕跡から「ここまで浸水するとは思ってもみなかった」と筆者らのヒアリング調査で述べてお

り、過去の浸水痕跡の表示が避難意識の向上に結び付いていないことが明らかになった。旧国道と国道219号線の交差点に位置する旧ガソリンスタンドでは、建屋の高さ700 cmの屋根には東方向からの流木の痕跡が確認でき、旧国道から球磨川寄りの2階建て住宅でも、屋根に塵芥の付着が認められている。(写真7(3))。小川に架かる2つの橋梁、すなわち上流の小川橋は平成27(2015)年3月竣工、国道219号線の新小川橋は令和2(2020)年3月竣工と両者とも新しいことから、損傷や流失を防いだものと推察される。

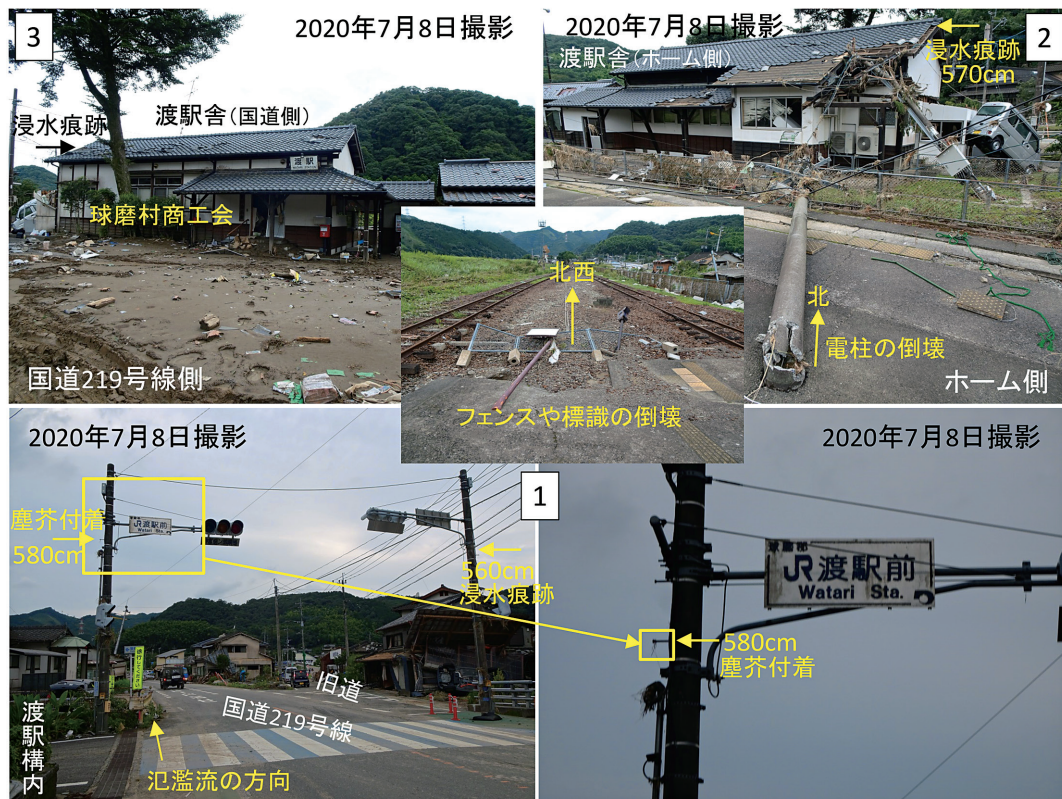
写真8 渡駅付近の被災状況

写真8(1)に示したように、小川左岸の国道219号線に面した渡駅前の信号機には、高さ580 cmに塵芥が付着している。渡駅舎も屋根が氾濫流の水圧で損傷(高さ570 cm)を受けており、球

磨川からの氾濫流により駅舎内に設置されたフェンスや標識は北西方向、ホームの電柱は北方向に倒壊している。また、駅舎内のスペースは球磨村商工会が利用しているが、室内には泥流が押し寄せて甚大な被害となっている(写真8(2・3))。JR肥薩線は、渡地区だけでも前掲したように「第二球磨川橋梁」の崩壊・流失、土砂流入や路盤崩

落の被害、渡駅舎と構内の被災等に見舞われており、九州旅客鉄道株式会社では肥薩線全体の被災件数は7月20日現在で450件と報告しており、現時点で八代-真幸間の復旧の見通しは立っていない(九州旅客鉄道株式会社, 2020)。

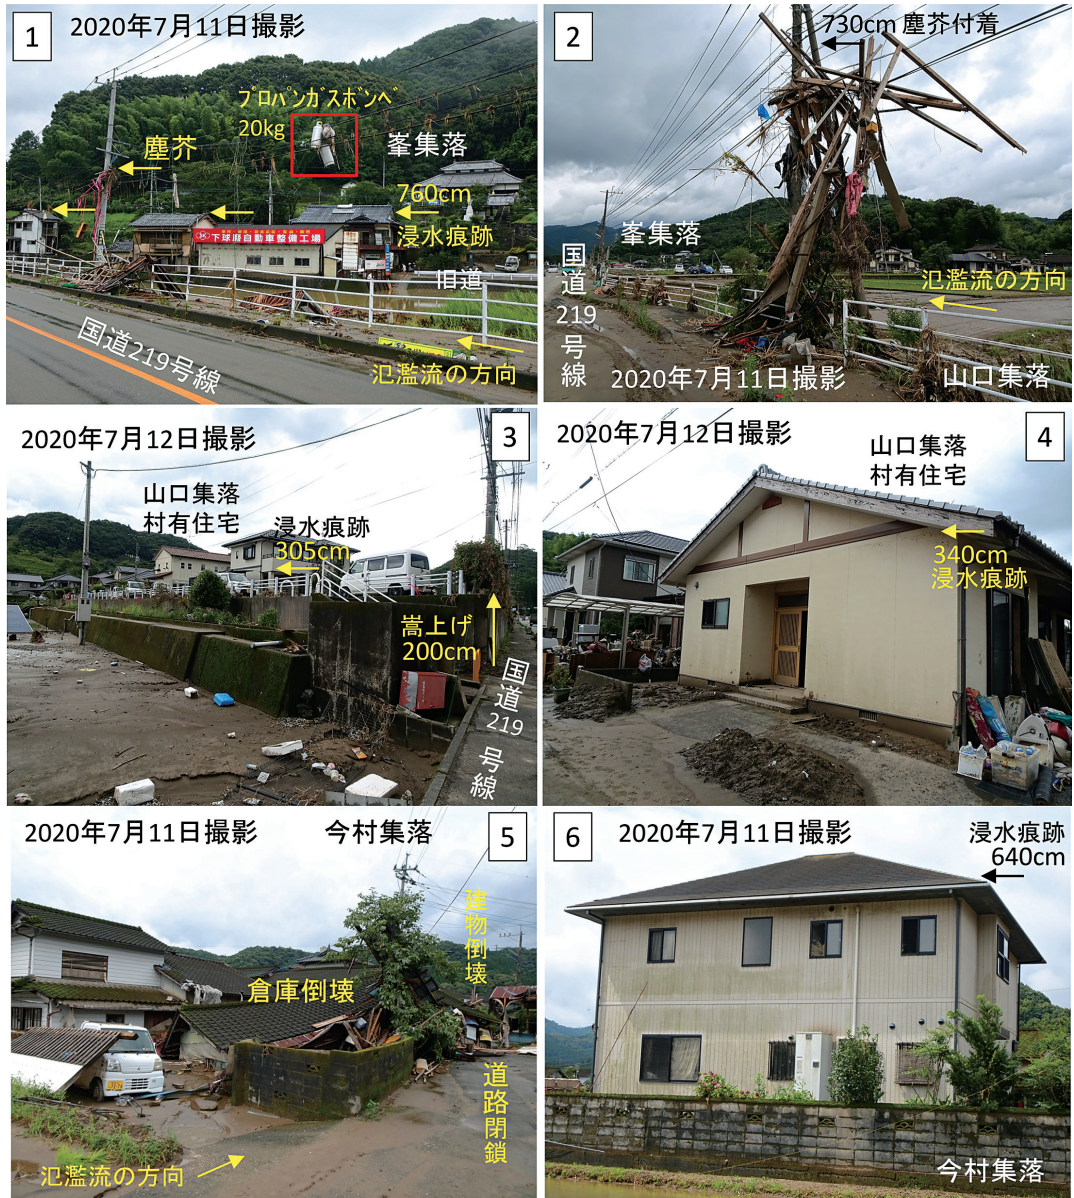
写真9 地下・今村・山口・峯の集落における被災状況

人吉方面から渡駅に向う手前の国道219号線の両側には水田地帯が広がり、球磨川側には地下・今村、山側には山口・峯の集落が立地している(図7)。写真9(1)は山裾の旧道沿いに立地する峯集落、写真9(2)は国道219号線沿いの電柱を示している。前者の住宅は2階の屋根の高さ760 cm(以前の被害により60 cm 嵩上げ)に浸水の痕跡が確認でき、後者は高さ730 cmに流木や塵芥が付着し、電線には20 kgのプロパンガスのボンベがぶら下がるなど、被害の凄まじさを物語っており、国土地理院が作成した図6の浸水推定図の最高浸水深の8~9 mとほぼ一致している。写真9(3・4)は200 cmの嵩上げが行われている山口集落に立地する村有住宅(一王子団地)で、300 cmを超える浸水に見舞われており、球磨村も嵩上げた住宅まで浸水が達しないものと推察して、新しい団地を造成していたことがわかる。今村集落では氾濫流の水圧により農家の倉庫等が倒壊する被害に見舞われており、倒壊した建物が道路を閉鎖して復旧作業に支障をきたしている箇所が数か所で認められた(写真9(5))。ここでも、2階建て住宅の屋根に高さ640 cmの浸水痕跡が確認でき、村営住宅を除くこれらの集落一帯が南東方向からの氾濫流により建物のほぼ2階部分まで浸水または水没する甚大は洪水災害に見舞われていたことが明らかになった(写真9(6))。
