2011年東日本大震災における地盤 災害から得た教訓

安田 進¹

Lessons Learned from the Geotechnical Disaster Caused by the 2011 Great East Japan Earthquake

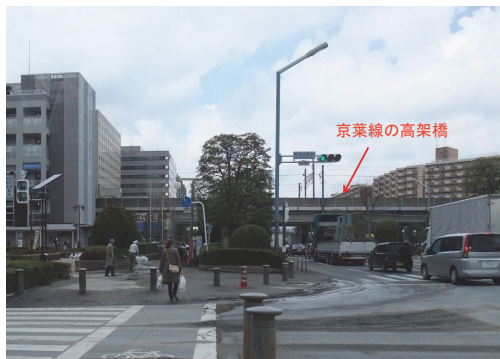
写真1 液状化で被災した新浦安駅前と被災しなかった京葉線の高架橋

これだけ広い範囲で液状化した割には、過去の地震で液状化により被害を多く受けてきた橋梁や中層建物などの被害は目立たなかった。例えば、写真1に示す京葉線の高架橋の基礎は液状化を考慮して設計しており、一面に液状化した浦安市内にあっても被害を受けなかった。一方、戸建て住宅、住宅地の平面道路、ライフライン、河川堤防は各地で甚大な被害を受けた。この違いは、大型の構造物では液状化を考慮した設計や液状化対策を行うようになってきたことが主な要因と考えられる。地盤の液状化による被害が広く認識される契機になったのは、1964年に発生した新潟地震とアラスカ地震である。これらの地震以降、日本や

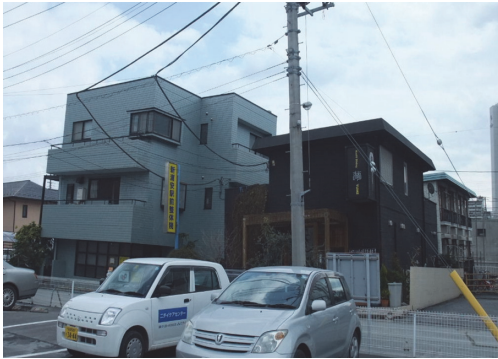
写真2 液状化により沈下・傾斜した家屋 (浦安市)

ところが、戸建て住宅や平面道路では液状化を考慮して建設が行われてこなかった。また、住宅地を造成した時点では設計に液状化を考慮していなかったライフラインが多く存在していた。このため、多くの住宅地で液状化による甚大な被害が発生した³⁾。代表的な例として、写真2に沈下・傾斜した家屋を、写真3に突き上げた生活道路、写

液状化による戸建て住宅の被害は、写真2に示すように少し沈下し傾くだけで窓ガラスも割れないことが多い。そのため震動による被害と違って被害の深刻さが認識され難い。ところが少し傾いただけで、次第に眩暈や吐き気などの健康障害が生じてきて生活できなくなる。5/1000~15/1000程度傾くと健康障害が発生することが、2000年鳥取県西部地震による米子市安倍彦名団地での被害から分かっていた¹⁴⁾が、東日本大震災による被害を受けて、被害の程度を沈下量や傾斜角で判定する方法が内閣府や地震保険から出された。沈下・傾斜した家屋では建物を持ち上げて基礎を直し、再び建物を基礎に設置する沈下修正が行われ、1棟あたり300万円~400万円程度かかった。

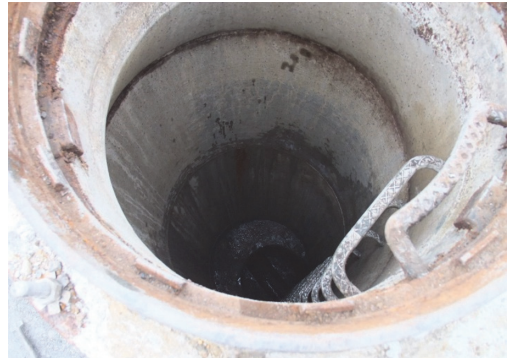
写真4 水平方向にずれた下水道のマンホール (浦安市)

真4に水平方向にずれたマンホール、写真5に継手が抜けた水道管を示す。写真3～5のようなタイプの被害は過去にあまり発生していなかった。なお、建物自体は被災しなかったアパートにおいても、写真6に示すように入口の段差が発生し、

3~4秒の周期で歩道が突き上げることが繰り返されている。図3の記録がとれたK-NET 稲毛はここから3kmと近い。図3で加速度波形を積分して推定した変位波形を見ると、液状化した時点あたりから変位振幅が両振幅で30cm程度と急に大きくなり、周期も3~4秒と長くなってこれが1分以上も続いている。したがって液状化して泥水化した地盤がさらに揺すられ続けたため、地盤が揺動する現象が発生したのではないかと考えられた。そして、写真3~5に示すような歩道の突き上げや水道管などの継手の抜けが生じたと考えられた⁷⁾。なお、下水道のマンホールや管渠は液状化により浮き上がるのが一般的であるが、東京湾岸では揺動により図5に示すようにマンホールのズレや管の継手が外れによって土砂がはいったため、浮き上がらずに土砂で詰まる被害となったと考えられる。このような揺動現象およびそれによる構造物の被害は過去の地震では見られず、東北地方太平洋沖地震は巨大で継続時間が長かったためと考えられる。

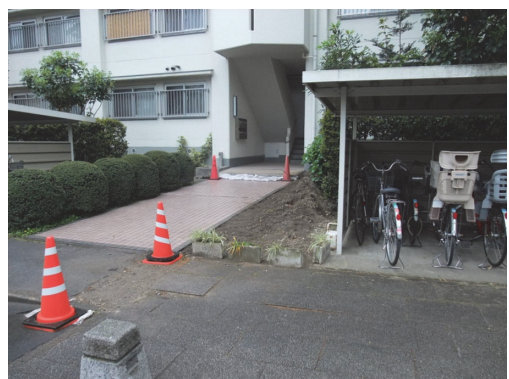
写真6 段差が生じたアパートの入り口 (浦安市)

ライフラインが被災したため、しばらくはマンション内で生活が出来ない状況に陥った。

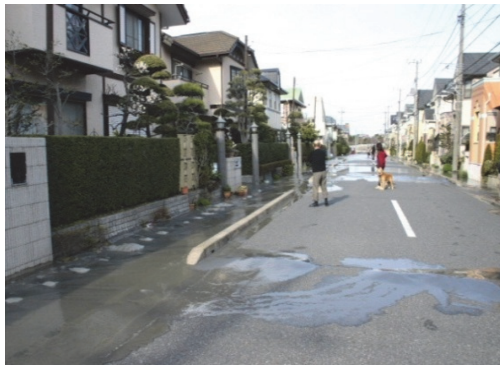
写真7 本震発生16分後(15:03)の状況(小川の撮影による)³⁾

ところで、この地震は昼間に発生し、しかも市街地で液状化したため、貴重な写真や動画が多く撮られていた。浦安市の住民の方は液状化した地区の状況を地震直後から連続して撮られていた³⁾。それらのうち本震発生16分後に噴水が道路に出ている状況を写真7に示す。そして、29分後に発生した大きな余震から5分後に、同じ道路を反対側から撮影されたものを写真8に示す。前者に比べて道路は厚い泥水で完全に覆われ、家屋が大きく沈下している。浦安市の他地区における噴水など

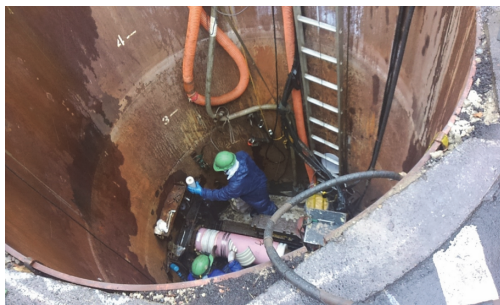
写真9 千葉市における集排水管設置状況

では写真9に示すように推進工法で集排水管が地中に設置された。

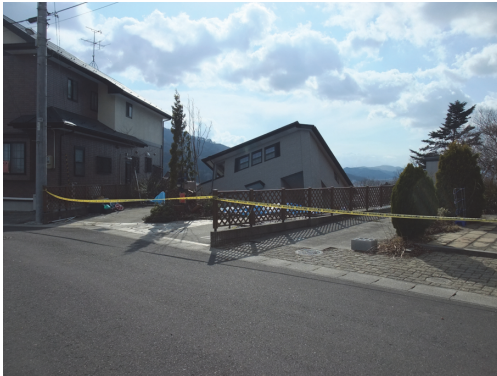
写真10 のり面の崩壊により転倒・崩落した住宅 (仙台市青葉区西花苑)

排水管を設置し、適切な土を用いてきちんと締め固めて盛土すれば、地震を受けても変状を起こすことはない。ところがどれかが守られていないと、法面のすべりや変形を起こしてしまう。東日本大震災で法面のすべりや変形を生じた例を写真10、11に示す。前者は法面が崩壊し家屋が転倒・崩落した例である。後者では法面の崩壊は道路で留まって宅地まで及んでいないものの、住宅基礎周辺に亀裂が走るなどの被害が生じた。

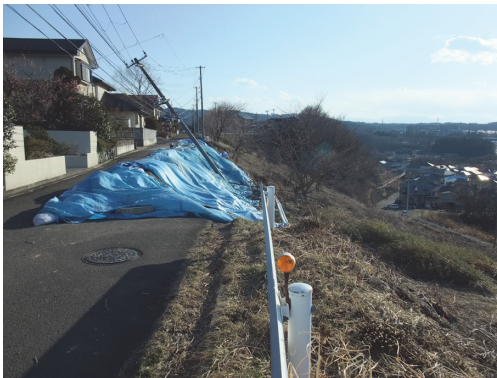
写真11 のり面の崩壊による上部の道路の被害 (仙台市青葉区北中山)

被害は住宅だけではなく、道路とライフラインも甚大な被害を受けた。写真11は盛土上の被害を示しており道路や電柱の被害が見られるが、盛土下でも写真12に示すように崩壊した土砂が道路を覆い1名の犠牲者が出た。

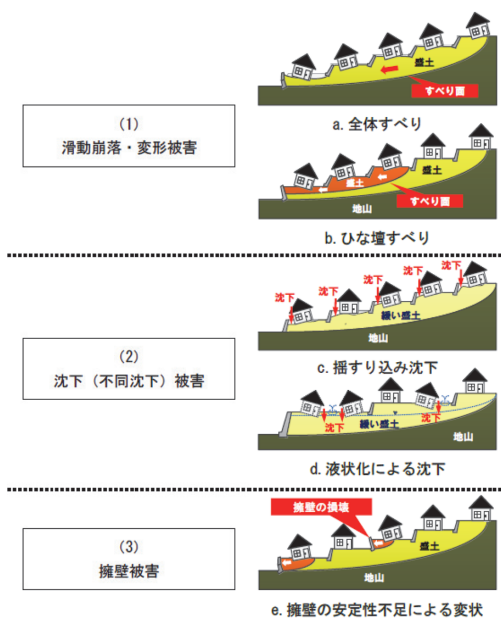
図12 仙台市における造成宅地の被災形態¹⁹⁾

険」または「要注意」に判定された全4,766宅地を用いた。木造建物被害データとしては、仙台市内全域の丘陵地造成宅地における罹災判定棟数の全46,608箇所を用いた。また、仙台市全域の切盛図を造成前後の地形図や空中写真をもとに地震前に作成してあったのでこれを用いた。さらに、45箇所の地震動観測点データ、宅地の造成年代等の情報を収集して、盛土・切盛境界・切土の3区分における宅地被害率と木造建物被害率を各種被害要因別に分析した。造成宅地の被害には、①谷埋め盛土の滑動に起因、②腹付け盛土の滑動に起因、③切盛境界に起因、④のり面の安定性不足に起因、⑤擁壁の安定性不足に起因、⑥緩い盛土状態に起因、⑦地盤の液状化に起因したものの7つの被害要因と、図12に示すような被害形態があったとされている。分析の結果出された結論のうちの一部を以下に示す。

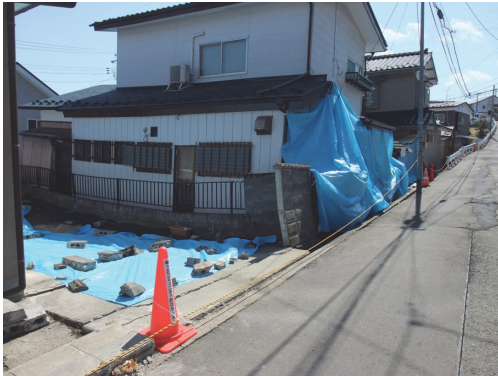
写真13 ひな壇の変形によって被災した家屋
(仙台市太白区緑ヶ丘3丁目)

けられた他、中央部には地すべり抑止杭（H型鋼及びコンクリートを充填したφ318.5mm鋼管杭）が、端部にはバットレス型擁壁が設置されアースアンカーも設置されていたため、東日本大震災では被害を受けなかった。3丁目でも宮城県沖地震の後集水井が設けられ、5段にわたって同様の抑止杭が設置された。東日本大震災では盛土全体のすべりは発生しなかったものの、杭が少し変形し亀裂が発生して、家屋も写真13に示すように被害を受けた。4丁目では宮城県沖地震で発生した亀裂が表層地すべりと判断され、旧地形の勾配も緩かったので防止対策工は施工されなかった。ただし、地下水位が異常に高いので排水路を兼ねた暗渠が設けられていた。東日本大震災では盛土の移動・すべり状の変形が発生し、写真14に示すよう

なお、1丁目と3丁目の対策効果の違いは明らかではないが、1丁目では抑止杭の列の間隔が狭く施工され堅固な擁壁も造られていたのに対し、3丁目では抑止杭が道路だけしか打設されなく間隔が広がったため、ひな壇の小さいすべりが発生したのではないかと筆者は考えている。

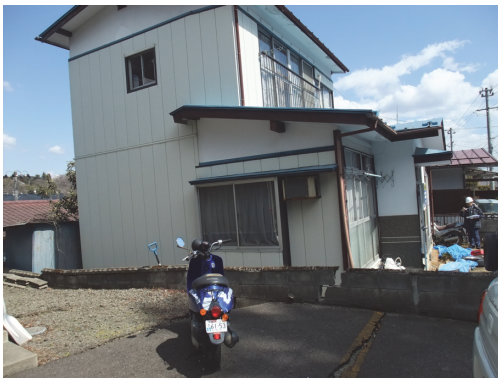
写真14 盛土の移動・すべりによって被災した家屋
(仙台市太白区緑ヶ丘4丁目)

に甚大な被害が発生した。
