# 風水害時の避難に伴う犠牲者について

牛山素行<sup>1</sup>

## Research on victims resulting from evacuation during heavy rainfall disasters

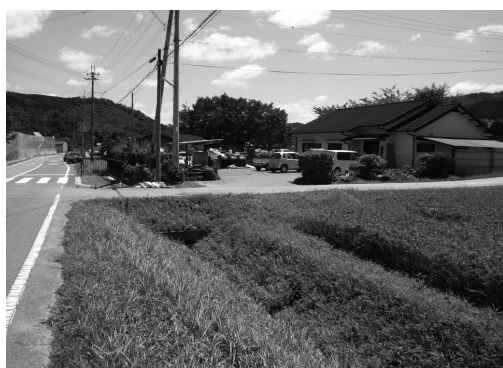
写真1 2009年8月9日の大雨で避難中の9人が洪水で流され死亡した場所。兵庫県佐用町幕山。以下写真はいずれも筆者撮影。

こうした多様な避難行動のあり方が強調されるようになった契機の1つは、2009年8月9日に兵庫県佐用町で発生した豪雨による災害と言ってよい(牛山, 2020)。同町で死者・行方不明者20人が生じ、特に幕山地区では徒歩で避難中の11人が洪水に流され9人が死亡し(写真1)、他にも避難中の遭難例が見受けられた(牛山・片田, 2010)。

このうち、「車で移動中」には、車で走行中(写真7)の他、車を停止させた、あるいは走行できなくなり車外に出て遭難した可能性があるケース(写真8)も含まれるが、明確に区別できないことも少なくない。「徒歩で移動中」は前述の兵庫県佐用町でのケース(写真1)が典型例で、26人中9人が同事例である。「自宅を出た直後」は、自宅の玄関先や(写真9)、避難のため車に乗り込んだところ(発車する前)などで遭難したケー

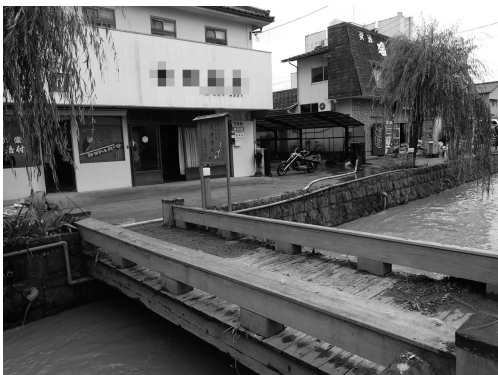
写真2 「防災行動」犠牲者発生場所の一例。自宅への浸水を防ぐため土のう積みをしていただけで倒れ溺死。2016年6月20日の大雨, 熊本県甲佐町岩下, 69歳男性。

業務又は個人的に何らかの防災対応行動を取っていた(写真2)。

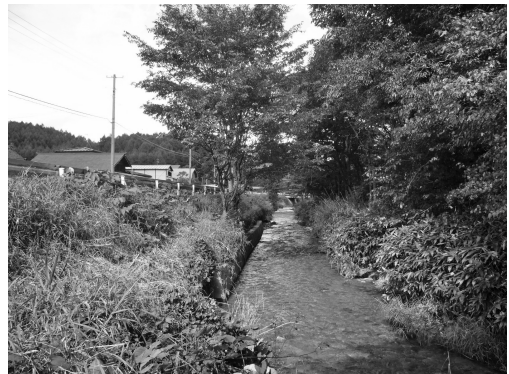
写真3 「様子を見に」犠牲者発生場所の一例。川の様子を見に行き転落と見られる。川からは溢水していない。2007年9月18日の大雨, 盛岡市玉山区藪川, 59歳男性。

川の様子を見に、裏の崖を見になど、防災行動ではないが様子を見に行った(写真3)。

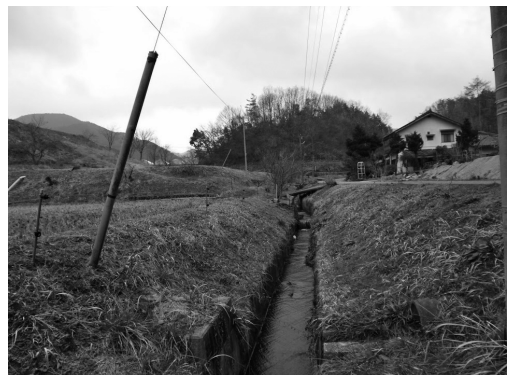
写真4 「水田・水路見回り」犠牲者発生場所の一例。自宅付近の水田の様子を見に行き水路に転落したとみられる。2013年8月24日の大雨, 島根県邑南町中野, 86歳男性。

水田, 畑, 用水路の見回り, 水路付近のゴミの除去作業をしていた(写真4)。

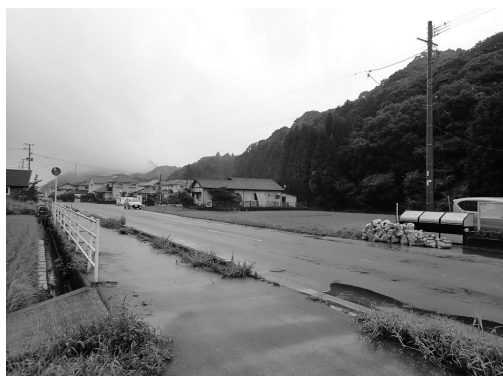
写真5 「屋外遭難」犠牲者発生場所の一例。通勤及び用事で通行中の車2台が洪水に流され、それぞれの運転者が死亡。2019年8月29日の大雨、佐賀県武雄市武雄町、58歳女性・59歳男性。

屋外での作業など)していた犠牲者である(写真5)。

このタイプの犠牲者は、既に自宅からは離れており、「自宅から避難しようとしていなかった」訳ではないので、「危機意識を高めて」は有効かもしれないが、「自宅から避難させる」という手法では軽減できないだろう。軽減策としては、「無理な外出を控える」、「危険への接近を抑止する」などが考えられよう。

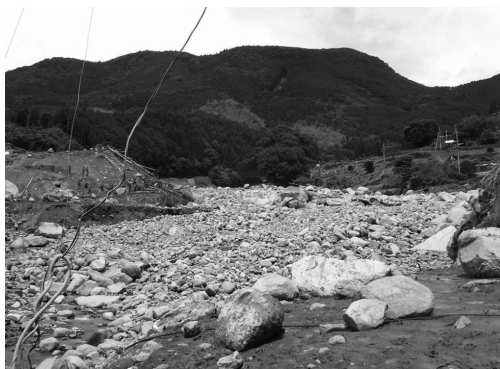
写真6 消防団員の遭難場所の一例。住民の避難誘導中に土石流に見舞われた。2003年7月20日の大雨、熊本県水俣市宝河内集、44歳男性・41歳男性・37歳男性。

なお、防災行動のほとんどは自宅や勤務先周辺での土のう積みや、詰まったものの除去、家屋の点検・修理など、個人的な防災行動である。公的な防災行動中の遭難とみられる犠牲者は、消防団員12人(写真6)、自治体職員4人、警官5人、消防官2人の計19人である。

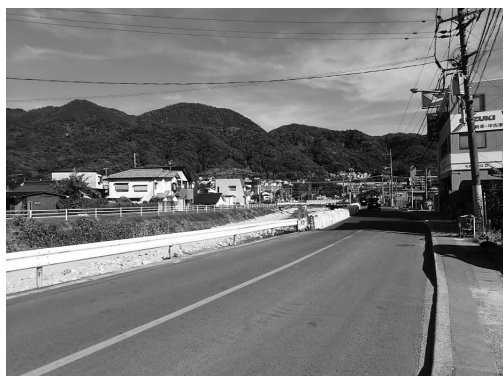
写真7 「避難行動あり・車で移動中」犠牲者発生場所の一例。家族4人で避難先に車で移動中、路肩が決壊した河川に転落し、子供2人が流され行方不明。平成30年7月豪雨、広島市安芸区畑賀、11歳女性・6歳女性。

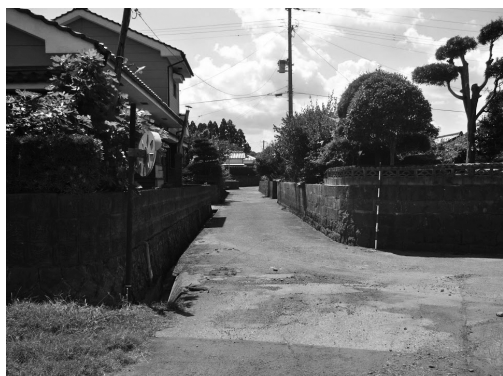
写真9 「避難行動あり・自宅を出た直後」犠牲者発生場所の一例。避難するため自宅(左側建物)を出た直後に洪水に流されたとみられる。平成18年7月豪雨、鹿児島県大口市(現・伊佐市)堂崎、86歳女性。

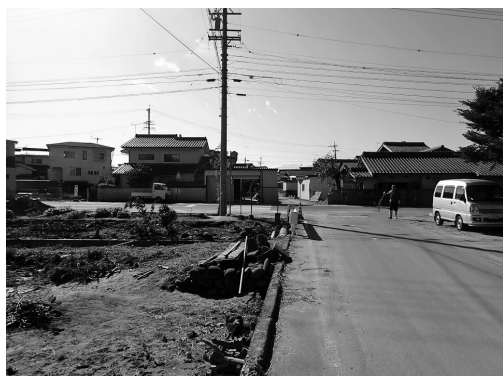
写真8 「避難行動あり・車で移動中」犠牲者発生場所の一例。家族3人で避難先に車で移動中(写真左から右方向)、浸水で車が立ち往生、81歳男性が死亡。2019年台風19号、長野県佐久市中込。

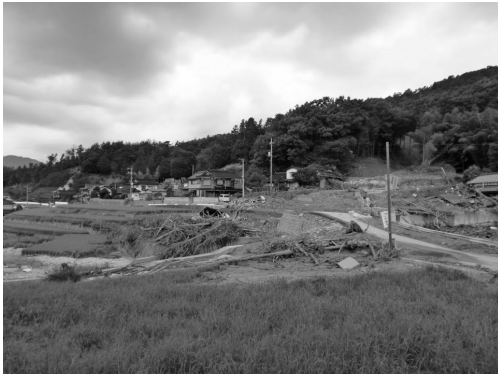
写真10 「避難先被災」犠牲者発生場所の一例。避難先の自治会集会所で土砂災害に見舞われた。平成26年8月豪雨、広島市安佐北区可部町桐原、86歳女性。

「避難先被災」は19%(24人)となったが、このなかには被災当時その場所が指定緊急避難場所など行政機関によって決められた避難所だったケースは存在しない。唯一これに近いケースとしては、平成26(2014)年8月豪雨時の広島市安佐北区可部町桐原で死亡した86歳女性が挙げられる(写真10)。自宅から近くの自治会集会所に避難し、その外階段付近にいたところ、土石流に巻き込まれたものである。この集会所は当時広島市により「避難場所候補施設」とされていたが、洪水時に

は利用できるが、土砂災害時には利用できない場所とされていた。他の「避難先被災」はいずれも親戚宅など個人的に選択した避難先での被災だった。上記の広島市の1人を含めて「避難先被災」をさらに細分類したところ以下となった。

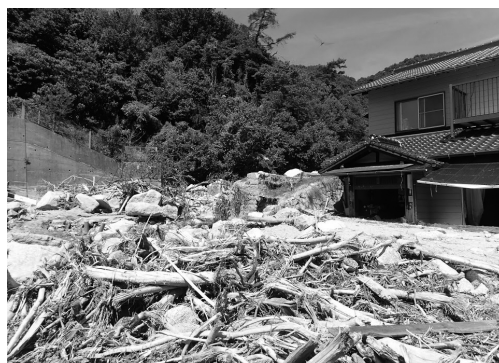
写真11 「避難先被災」犠牲者発生場所で土砂災害危険箇所が範囲内の一例。自宅(右側建物)に隣接する空き家(左側にあった)に避難したが土石流で流失。自宅、空き家ともに土砂災害危険箇所。平成30年7月豪雨、広島県坂町小屋浦、88歳女性・62歳女性。

「避難先被災」犠牲者は24人で、すべて「土砂」によるもので、うち遭難場所を詳しく推定できたのは20人だった。このうち、土砂災害警戒区域または土砂災害危険箇所(土石流危険渓流、急傾斜地崩壊危険箇所等)の範囲内(写真11)、または範囲近傍(危険箇所等から約30m以内)が18人、範囲外が2人だった。「避難先被災」犠牲者が洪水・土砂災害のいずれか、あるいは両方を警戒して避難したかについては明確にはわからない。しかし結果的に「避難先被災」犠牲者のほとんどは、土砂災害の危険性がある場所を避難先として判断したことになる。指定緊急避難場所以外の場所も避難先として各自で判断すること自体は適切な対応だが、判断の前提として、その場所の災害危険性を理解しておくことが重要であろう。

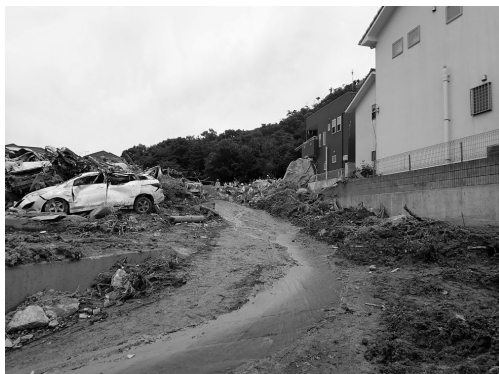
写真12 「避難行動あり」で避難元が流失・倒壊の犠牲者発生場所の一例。土石流により5世帯11人が死亡。うち2人(33歳男性・32歳男性)は避難のため車に荷物を積んでいるところだったと見られる。平成30年7月豪雨、広島県熊野町川角5丁目。

い程度の被害状況という意味で分類しているものである。このうち12人は自宅を出た直後の被災(写真12)であり、他もほとんどが自宅近くでの被災だった。

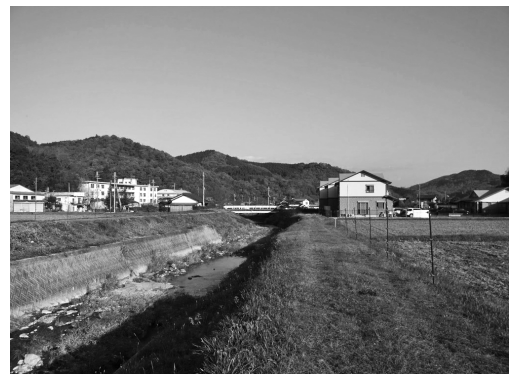
写真13 徒歩避難中に洪水により死亡した3世帯9人が居住していた住宅(右の2階建)。流失・倒壊しておらず被害は床下浸水。被災場所は写真左端の建物付近。2009年8月9日の大雨、兵庫県佐用町幕山。

避難元が流失・倒壊していなかったケース(図中「流失・倒壊なし」)は69人だった(写真13)。ただしこのケースには、流失・倒壊には至らない

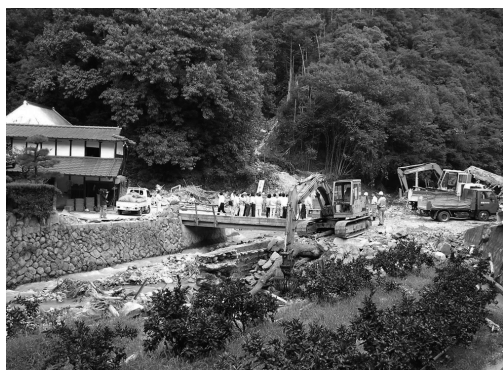
写真14 写真左家屋の住民3人が右端トラック付近にあった公民館に避難し、土石流及び洪水により2人(72歳女性・45歳女性)が死亡。自宅、公民館ともに土砂災害危険箇所。2004年台風15号、香川県大野原町(現・観音寺市)五郷有木。

「流失・倒壊なし」の避難元の災害危険性を検討したところ、土砂災害警戒区域・土砂災害危険箇所等または浸水想定区域(計画規模または想定最大規模)の範囲内または範囲近傍が53人(写真14)、これらの区域に指定されていなかった(図中「区域指定なし」)が8人、位置が詳しく推定できなかったのが8人だった。なお、「区域指定なし」8人の避難元を「重ねるハザードマップ」で参照できる地形分類図から判読したところ、いずれも地形的には洪水の可能性のある「低地」だった(写真15)。犠牲者が発生した際の災害事例においては結果的に「流失・倒壊なし」ではあったが、これらの家屋はいずれも洪水又は土砂災害の

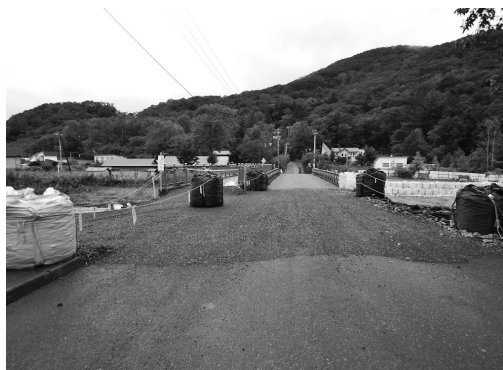
写真15 左後方集落住民の73歳男性が車で避難中、洪水により浸食された凹地(橋手前、撮影時点では復旧済み)に転落し死亡。集落は浸水想定区域でないが河川沿いの低地。2016年台風10号、北海道新得町西二条北3丁目。
