# 2022年9月23日～24日の静岡県における 豪雨災害の特徴

## Characteristics of Heavy Rainfall Disaster in Shizuoka Prefecture from September 23 to 24, 2022

From September 23 to 24, 2022, heavy rainfall occurred in Shizuoka Prefecture due to Typhoon No. 15. A maximum 24-hour precipitation of 544 mm and a maximum one-hour precipitation of 125 mm were recorded. Precipitation was particularly heavy for short periods of time, with five of the 28 JMA stations in Shizuoka Prefecture recording one-hour precipitation amounts and eight recording three-hour precipitation amounts exceeding their maximum values since 1976. Three people were killed in the heavy rainfall disaster. One victim was killed by landslides, one by flooding, and one by falling into a river. Thousands of houses were damaged, especially in Shizuoka City, which was severely affected by the flooding. Shizuoka City experienced a major flooding disaster in 1974, but the scale of damage this time was likely smaller than that. In the eastern area of Shizuoka City, 76,300 households had their water cut off when water intakes were buried by the flood, and it took nearly 10 days to restore the water supply. All of the victims occurred in areas where flo

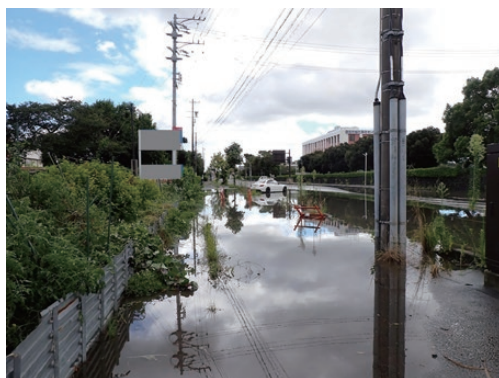
写真1 静岡市葵区加藤島付近、9月24日12時頃撮影。以下特記以外写真は牛山が撮影。付近ではピーク時の浸水深が約0.8 mで撮影時には0.2 m程度

すなわち今回の豪雨は、台風中心付近の雨雲ではなく台風の影響で発達した雨雲によってもたらされた。雨の激しかった静岡県中部・西部では23日夜のはじめ頃から24日未明にかけてが豪雨のピークだったが、23日21時の台風の中心位置はまだ紀伊半島沖にあった(図1)。静岡県中部付近への台風最接近は24日昼過ぎだが、この頃には雨は完全に上がり、静岡市付近では晴れ間ものぞいていた(写真1)。台風の中心位置だけに注目していると、警戒が向きにくい雨の降り方であったとも言えよう。

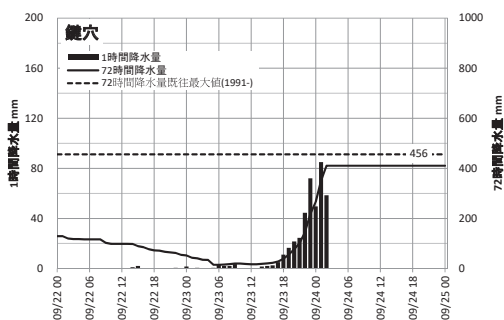
図5 AMeDAS 鍵穴の降水量(2022年9月22日～24日)

いる。静岡市の山間部にある気象庁 AMeDAS 鍵穴(図5)ではやや降雨波形が異なり、23日18時頃から時間とともに雨脚が強まり、小康状態を挟むことなく24日1時に最大1時間降水量85.0 mm が記録されている。なお同3時以降は0 mm だが、これは豪雨による欠測ではなく実際に降水が記録されなかったものである。最多の24時間降水量が記録された伊久美(図6)では、降雨波形は鍵穴と類似しているが、全般に降水量が多く、1時間80 mm 以上の猛烈な雨が3回観測され、24日1時には125 mm が記録されている。

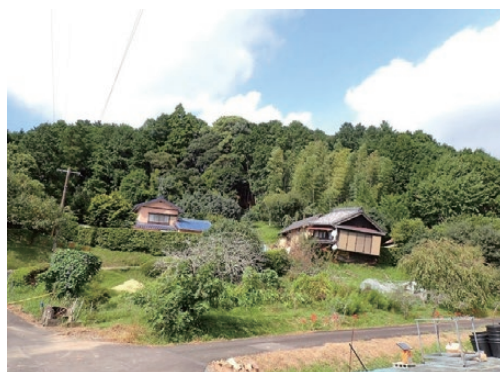
写真2 掛川市遊家の被災現場付, 9月26日撮影

掛川市遊家では9月24日0時55分頃、住宅が倒壊したとの119番通報があったとのことである(9月24日静岡新聞)。現場は同一敷地内に複数の建物があり、建物の裏山斜面が崩壊し、2階建ての離れの1階部分が倒壊していた(写真2)。この

建物内で45歳男性が亡くなった。普段からこの建物の2階で寝泊まりしており、被災当時は外で物音がしたので様子を見に下りたところ巻き込まれた模様である(9月24日中日新聞)。

掛川市では、この建物が倒壊した少し前の時間帯に当たる24日0時に市内全域に避難指示が発令されていた(掛川市, 2022)。また、倒壊した建物は土砂災害特別警戒区域(急傾斜地の崩壊)の範囲内にあった。

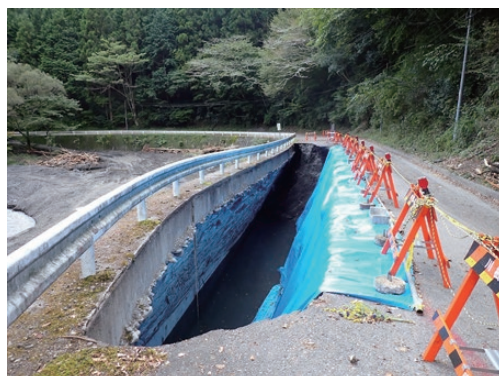
写真3 川根本町下泉の被災現場付近, 10月15日撮影

10月15日時点の被災現場付近を写真3に示す。道路は下泉河内川の左岸に位置し(図17)、写真は下流側から撮影している。同日に現地で計測したところ、長さ約40m、広いところで幅3mほど陥没していると見られた。撮影時点でブルーシートに覆われている部分は、9月24日静岡新聞

に掲載された24日朝5時40分頃撮影とされる写真からは、以前の道路の擁壁であるとみられた。この写真では付近に斜面側から土砂が流出した様子は見られず、土砂移動現象による道路損壊ではないと思われる。河川側の擁壁は特に損壊なく残存しており、現在の道路の擁壁と、旧道路の擁壁の間の盛土部分が陥没したように思われる。被災箇所を上流側から遠望したところ(写真4)、擁壁の下部には空隙が見られた。擁壁付近の浸水痕跡は明瞭でないが、対岸の浸水痕跡などから見るとピーク水位はこの空隙部分よりはかなり高かったように思われた。空隙部分から擁壁内の土中に水が浸透するなどしたことが盛土部分の流出に関係したのかもしれない。こうした路肩崩壊の形態は豪雨災害の現場でしばしば見られ、特殊な現象ではない。

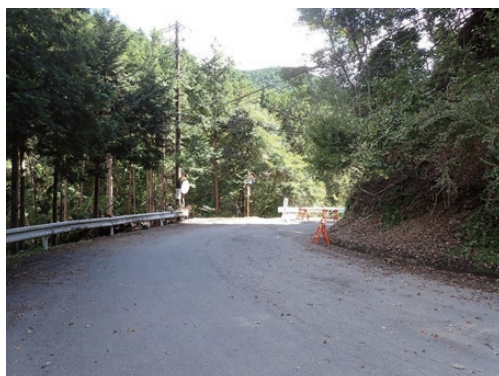
写真5 川根本町下泉の被災現場の下流側約25mから、10月15日撮影

被災した車がどの方向から走っていたのかは明確にはわからないが、下流側から見て左側(車が通行する側)に生じた陥没部分に転落していることや、出発点となった下泉地区の避難所はこの場所の下流側にあることなどから、下流側から走行していた可能性が高いように思われる。下流側から走行していた場合、被災現場は急カーブの先に当たり、日中でも陥没部分は直線距離で25m位まで接近しないと視認することができない(写真5)。

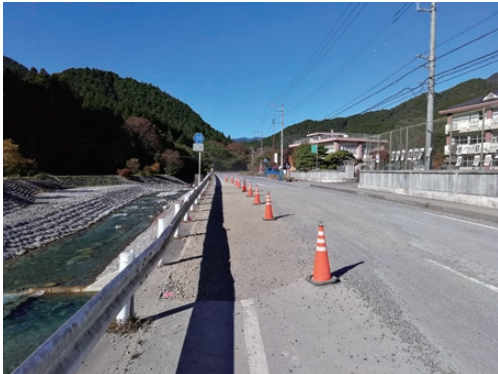
写真6 2019年台風19号による災害で道路の陥没に車が転落して犠牲者が出た現場、栃木県鹿沼市草久

被災形態である。また、今回と全く同様な、擁壁部分は決壊せず土の部分のみが陥没した箇所へ車が転落して犠牲者が出たケースは、2019年台風19号による災害時に、栃木県鹿沼市草久での発生を確認している(写真6)。

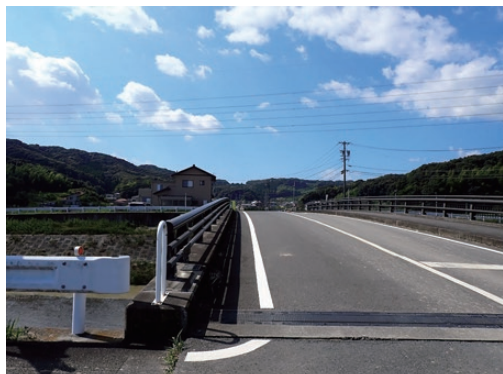
写真9 袋井市大谷の被災現場付近（図19のD地点），9月26日撮影

（写真8）、この付近では敷地川からの越流というよりは、敷地川の水位上昇の影響もあり敷地川支流が氾濫し、敷地川堤防西側（堤内地側）が浸水したように思われた。道路付近の標高などから、A地点からは道路沿いに水平距離約250m西側までは浸水していたものと思われる。これらのことから、犠牲者が運転していた車は浸水域外の堤防東側から浸水した西側に向かって走行していた可能性が高いと推測される。敷地川を渡る橋梁付近は堤防西側交差点付近からは比高約4mであり、現地を確認したところ橋梁の中央部付近（ピーク時の浸水域の手前側50～60m）まで来ないと西側の浸水域は視認できなかったものと思われた（写真9）。

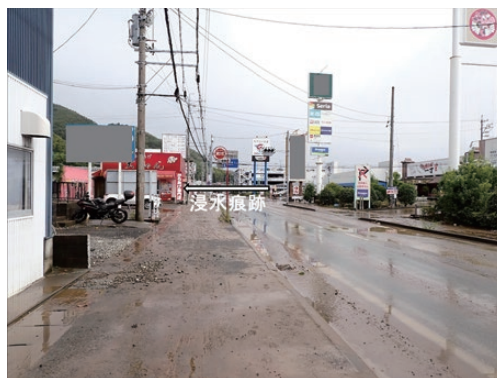
写真10 静岡市清水区鳥坂付近，9月24日9時頃撮影

写真10は清水区鳥坂付近で、雨が上がった約6時間後の24日9時頃に撮影したものである。図22で2 m程度の浸水が計測されている付近だが、この時点で既に水は引いている。写真11はほぼ同時刻に撮影した清水区鳥坂の小河川付近の周囲よりやや低くなっている場所で、撮影時点でもまだ10 cm程度の浸水（泥水）が見られた。付近では、車や写真12のような基礎のない構造物が流されたと思われる状況が見られたが、洪水流により建物が流されたり外観上明らかに大きく破壊されてい

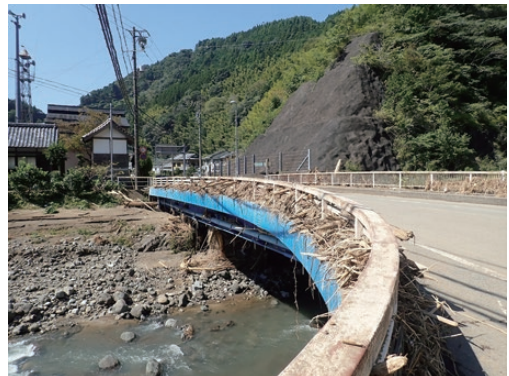
写真13 静岡市清水区清地付近，9月30日撮影

平野部の洪水の他、山間部での山地河川洪水による被害も各所で発生した。たとえば写真13は静岡市清水区清地の中河内川が興津川に合流する付近の状況である。橋の欄干の付着物から、欄干を超える高さを洪水が流下したことがわかる。この付近では家屋の損壊は見られなかったが、河川

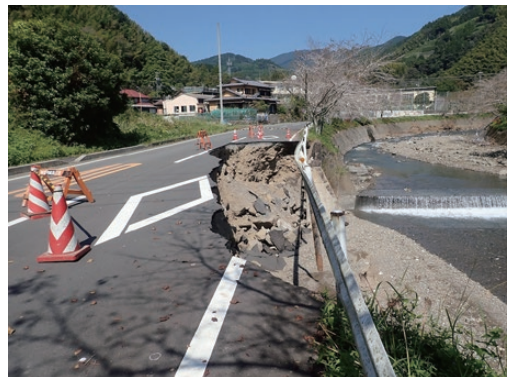
写真14 静岡市清水区中河内付近，9月30日撮影

沿いの家屋に床上浸水がみられた。また、河川の側岸浸食により河川沿いの道路の路肩が決壊する被害が生じた箇所も多数見られた(写真14)。静岡市葵区昼居渡では、静岡市街地と川根本町を結ぶ国道362号線が黒俣川の側岸浸食により全面的に崩壊し(写真15)、11月1日時点でもなお通行止め(近接した狭い迂回路はあり)が続いている。落橋も各地で見られたが、国道・県道などの幹線道路の通行止めに至った箇所は確認されていない。

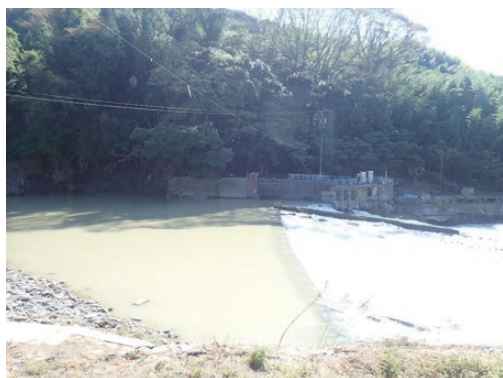
写真16 興津川の承元寺取水口付近，9月30日撮影

静岡市の断水の主たる原因は、同市清水区の興津川にある承元寺取水口(写真16)が流木等で閉塞され取水ができなくなった事によるものである。風水害による断水がこのように大規模、長期化した例を筆者はあまり知らないが、記憶に残っているところでは、2005年台風14号により宮崎市で浄水場が冠水し、大規模な断水が生じた例が思い浮かぶ。約5万世帯が断水し、断水期間は45日間に及んだとされている(宮崎市，2020)。ただしこ

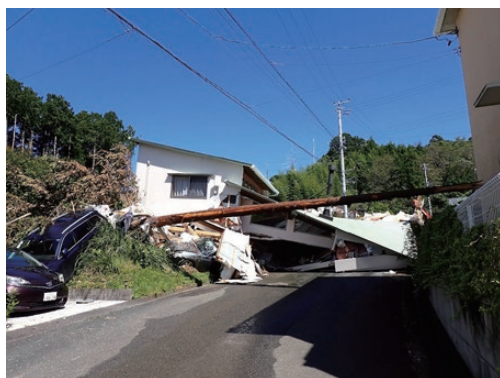
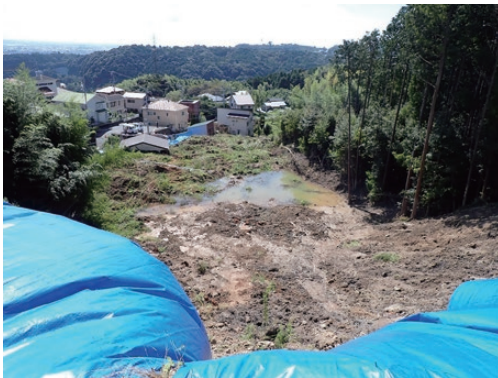
土砂災害により目立った家屋被害につながったのは、浜松市天竜区緑恵台での斜面崩壊だった。9月24日0時15分頃、住家裏の斜面が崩壊して住家3棟に土砂が流入し、うち1棟にいた家族3人が負傷したが、犠牲者は生じなかったと報じられている(9月24日静岡新聞)。筆者が現地で簡易計測したところでは、幅約45m、高さ約15mほどの斜面が崩壊したものと思われた。崩壊した土砂は崩壊箇所から水平距離約100m付近まで到達し、住家2棟が大きく損壊、1棟にも土砂が流入していた(写真17、写真18)。被災した住家付近は、土砂災害警戒区域や土砂災害危険箇所には指定されていなかった。崩壊した斜面は外部から土砂が搬入された盛り土だったことが発災直後から指摘されており(9月25日静岡新聞)、浜松市は第三者委員会を立ち上げ検証を行っていくと発表している(浜松市，2022)。

写真17 浜松市天竜区緑恵台での土砂災害，9月26日撮影

写真18 浜松市天竜区緑恵台での土砂災害，9月26日撮影

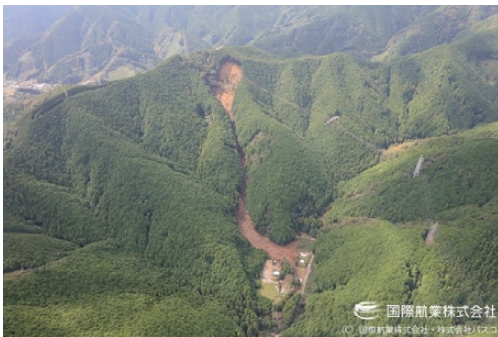
写真19 静岡市葵区足久保口組の斜面崩壊，国際航業撮影

静岡市葵区足久保口組では大規模な斜面崩壊が発生し、崩壊箇所にあった送電塔1基が倒壊、そ

の影響で隣接するもう1基も倒壊した(写真19)。空中写真を元に地形図から読図すると，崩壊土砂は約600 m 流下し谷底まで到達している。土砂が

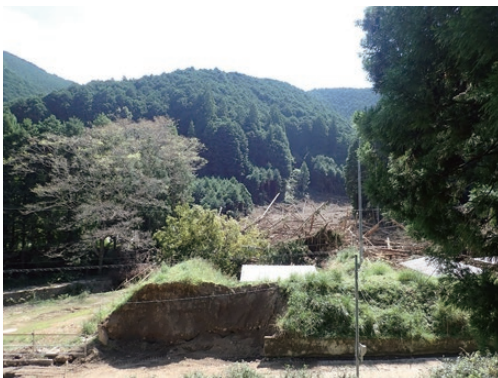
写真20 写真19の斜面崩壊で流出した土砂の末端部，10月4日撮影

流下した範囲に住家はなく，住家や人的な被害は生じていない(写真20)。この送電塔倒壊などの影響で静岡市内では24日10時時点で117,430戸が停電したが(静岡県，2022e)，24日18時の時点で2,610戸まで復旧した(静岡県，2022f)。

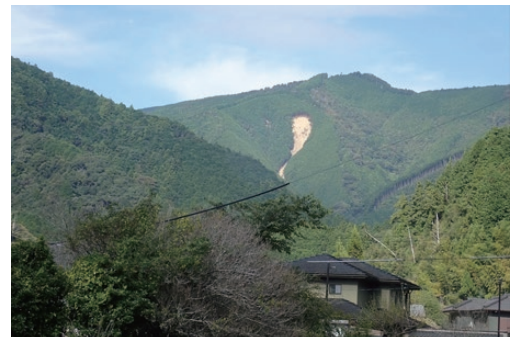
写真21 静岡市葵区油山付近の斜面崩壊，10月4日撮影

静岡市葵区油山では，油山川上流で大規模な斜面崩壊が生じ(写真21)，中流部にある油山温泉の旅館2箇所を中心に大量の土砂が流入し，溪流沿いの道路が土砂に埋没した(写真22)。静岡県(2022c)の資料から判読すると，旅館の上流約1.5 km 付近で崩壊が生じ，溪流沿いに土砂が流下した模様である。2箇所を旅館を始め下流側の集落も含め住家の倒壊・流失は生じていない。なおこの旅館については，屋内に流入した洪水の動画がネット上に掲載され，マスメディアでも取り上げられた(10月11日朝日新聞デジタルなど)。

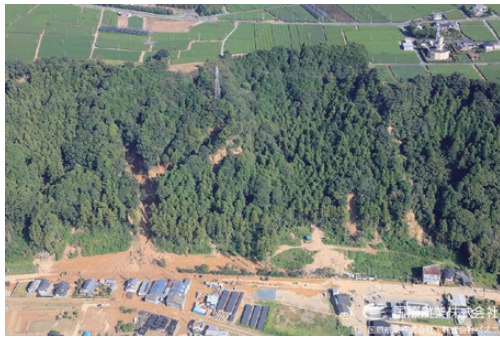
写真23 磐田市神増の斜面崩壊，国際航業撮影

磐田市神増，平松地区では，段丘崖が複数箇所  
で崩壊し土砂が流出した(写真23)。土砂の一部  
は段丘崖の下部を南北に走る県道磐田天竜線まで

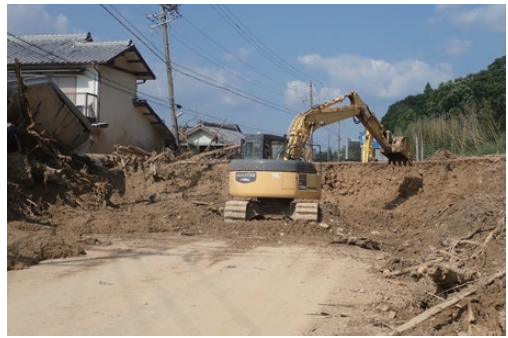
写真24 磐田市神増の県道に堆積した土砂，10月1日撮影

到達し，特に神増地区では県道付近でも約2m  
程度の土砂の堆積が見られ，新たな土石流扇状地  
が形成された(写真24)。土砂の除去と，応急対

策としての土嚢設置などの工事が行われ、通行止めは10月21日に解除された。特に大規模な土砂流出があった神増地区の谷出口付近には元々住家が存在せず、他の箇所でも屋内への土砂流入や建物の損壊は見られたが、住家の流失・倒壊は確認されなかった。
