土石流先頭部に集積する流木群の実態

Actual Situations of Woody Debris Masses Accumulated at the Head of Debris Flows

Abstract

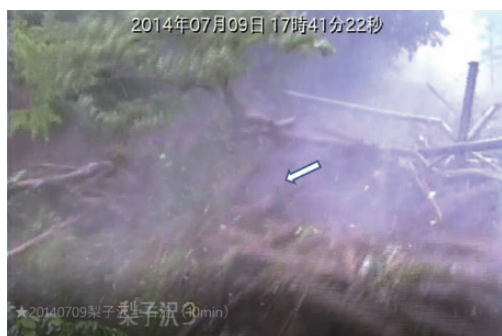
写真1 長野県南木曾町梨子沢で2014年7月9日に発生した土石流に伴う流木群(国土交通省中部地方整備局多治見砂防国道事務所提供。写真に追記した矢印は土石流の流下方向を示す)

映像資料① 長野県南木曾町梨子沢で2014年7月9日に発生した土石流(写真1)

流木群を伴って、谷出口付近に位置する梨子沢第2砂防堰堤水通しを通過した（撮影箇所の勾配約4°）。最初に流木群が堰堤水通しを通過し、その後流量ピークと想定される土石流先頭部（平均流速：6.5 m/s、流動深：2.3 m（国土交通省中部地方整備局多治見砂防国道事務所（2016）¹³⁾）が通過した。流木群の速度はその後続の土石流先頭部と同じ程度である。流木群を構成する流木の軸方向は流れ方向に対して平行なものは少なく多様である。流木群と連続して流下する土石流先頭部が堰堤水通しを通過した後の映像は、不鮮明な部分が多いが流木群は存在しないように観察される。

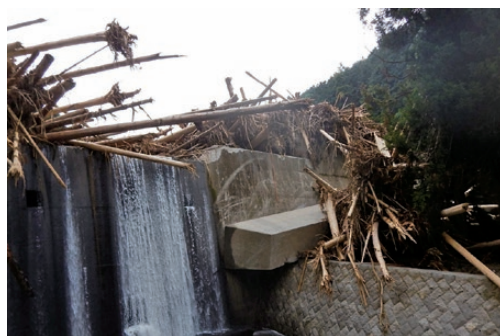
写真2 流木群による砂防堰堤水通し断面の閉塞事例

土石流危険渓流において、土石流に取り込まれた大量の流木がからみあった塊となって土石流先頭部付近に集積し（以下、本論では「流木群」という）、谷出口から流出する状況が幾つかの映像から確認される（写真1）。流木群の規模によっては、不透過型砂防堰堤水通し部や橋梁が閉塞され（写真2）、施設の破壊や橋梁の流失、河道外への氾濫を引き起こすことが想定される。

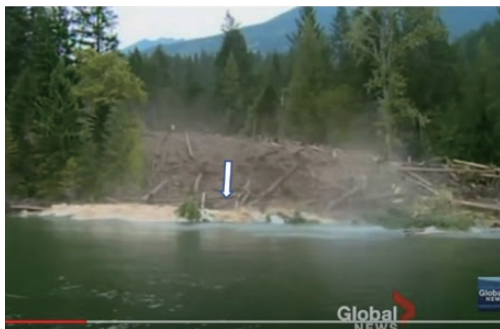
写真3 カナダ国ブリティッシュコロンビア州 Washington's Snohomish County で2012年7月13日に発生した土石流に伴う流木群 <https://www.youtube.com/watch?v=n1cCs-S5EKc>（写真に追記した矢印は土石流の流下方向を示す）

映像資料②¹⁴⁾ カナダ国ブリティッシュコロンビア州 Washington's Snohomish County で2012年7月13日に発生した土石流（写真3）

Google earth 画像によると、斜面崩壊と土石流が発生し、土石流が流下経路の樹木を巻き込み谷出口直下の扇状地で分波したように推察される。扇状地で流れが右岸側に分波し（撮影箇所の勾配約5°）、湖水面に突入した。土石流先頭部の前に流木群が存在し、その速度は後続の土石流先頭部と同じ程度である。流木群を構成する流木（直線状の針葉樹が主体）の軸方向は流れ方向に対してランダムである。

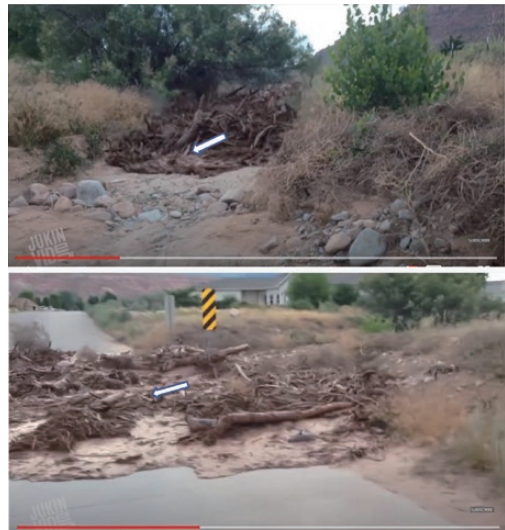
写真4 米国ユタ州で2015年9月16日に発生した土石流に伴う流木群（写真上：河道内を流下中、写真下：路面での流木群の一部分解・堆積）<https://www.youtube.com/watch?v=rjJCTr-VEI4>（写真に追記した矢印は土石流の流下方向を示す）

映像資料③¹⁵⁾ 米国ユタ州で2015年9月16日に発生した土石流（写真4）

土石流は、両岸に規制されて河道内を流下し、流木群を先頭にして流下した（撮影箇所は特定できないため、勾配の正確な計測は不可）。流木群の速度は後続の土石流先頭部と同じ程度である。流木群は溪岸に頻繁に接触しながら移動した。流木群を構成する流木の軸方向は流れ方向に対して多様である。土石流が河道を横断する道路に到達すると、横断方向の規制がなくなったために横方向に広がって流動深が小さくなった。そして、土石流は流木群の横の流れ、流木群は分解して、バラバラになった流木が路面に堆積した。

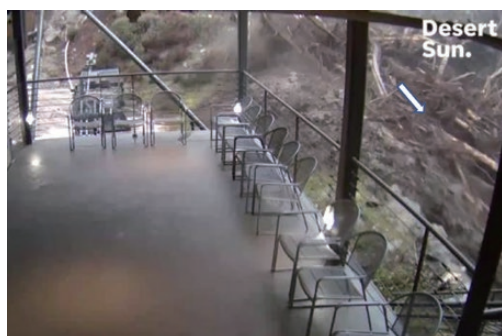
写真5 米国カリフォルニア州 Palm Springs で2019年2月14日に発生した土石流に伴う流木群 <https://www.desertsun.com/videos/news/2019/03/01/flash-flood-palm-springs-aerial-tramway/3033788002/> (写真に追記した矢印は土石流の流下方向を示す)

映像資料④¹⁶⁾ 米国カリフォルニア州 Palm Springs で2019年2月14日に発生した土石流（写真5）

土石流は、河道幅に規制されて流下し、流木群を先頭にして流下した（撮影箇所の勾配は google earth の地形情報による計算では、約8.5°）。流木群の速度は後続の土石流先頭部と同じ程度である。

流木群を構成する流木の軸方向はランダムである。土石流は河道屈曲部を偏流時にその外湾部から越流しなかったが、流木群の一部が群の形態を保持して河道外湾側から溢れ、氾濫・堆積した。

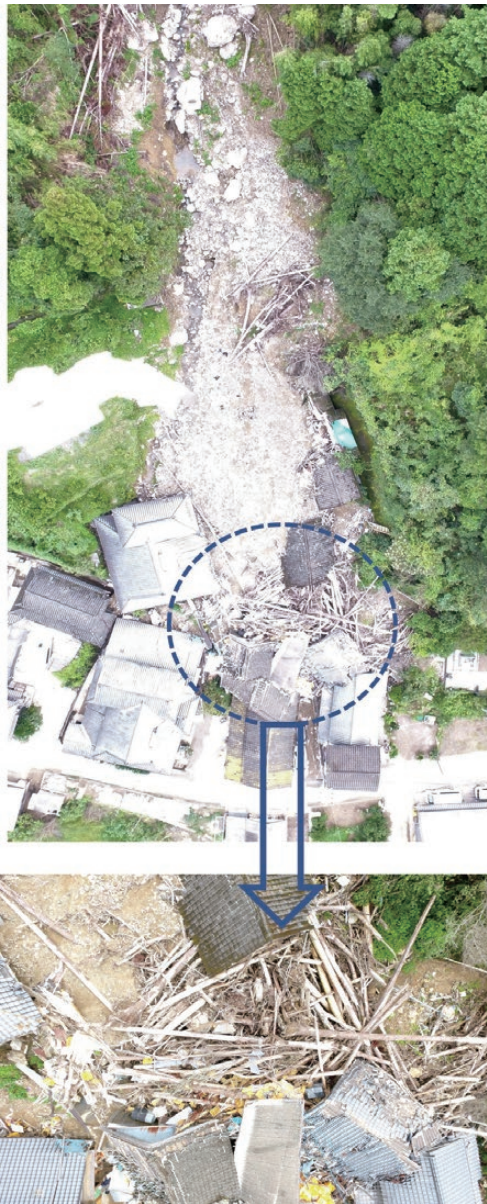
写真6 熊本県芦北町女島地区小崎川流域で2020年7月4日に発生した土石流に伴う流木群

2020年7月4日に熊本県芦北町で流木群を伴った土石流が発生した。当時の降雨状況、流域の地形・地質、植生、発生した土砂移動現象、家屋などの被害実態等については既に報告されている(地頭菌ら(2020)¹⁷⁾)。調査した溪流は、女島地区の小崎川(流域面積:0.10 km²)と八幡地区の園口川(流域面積:0.30 km²)である。小崎川では、上流域での斜面崩壊の崩土が崩壊直下に堆積した後、その下流の溪床区間が流水により侵食されて土石流が発達した。土石流は流下経路内の杉を主とした立木を巻き込んで流木群を形成し、勾配7度程度の箇所位置する木造家屋に流木群が衝突して停止し、甚大な被害をもたらした(写真6)。園口川においても崩土の堆積区域直下流での溪床侵食により土石流が発達し、流下区間の杉などの立木を巻き込んで顕著な流木群を形成し、勾配3度程度のところで堆積した(写真7)。これらの2溪流の崩壊地直下(崩土の堆積先頭部で土石流発生開始地点と判断した)から流木群堆積地点までの区間(小崎川:水平距離383 m, 園口川:水平距離747 m)において、堆積土砂量、堆積している流木体積、勾配、谷幅を計測した。堆積土砂量は、差分解析を行うためのLPデータを取得できなかったため、溪流縦断方向50 m(斜距離)間

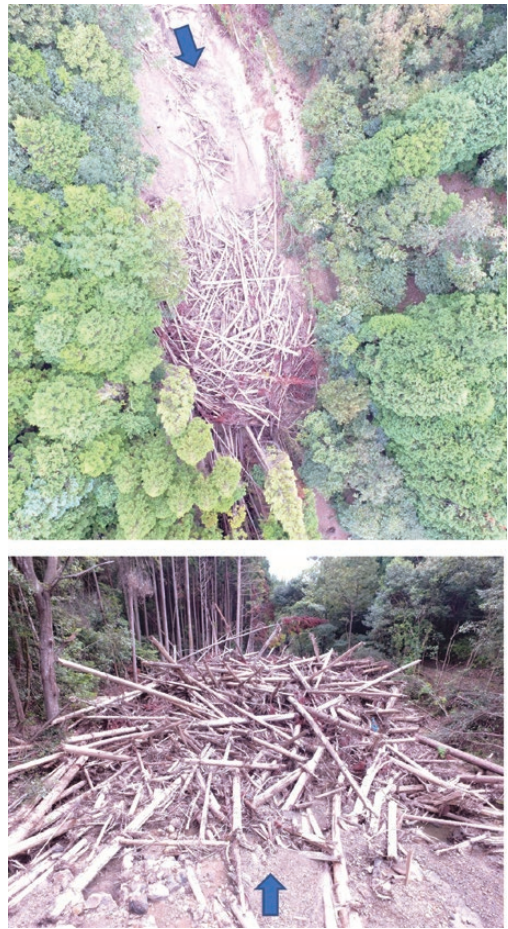
写真7 熊本県芦北町八幡地区園口川流域で2020年7月4日に発生した土石流に伴う流木群

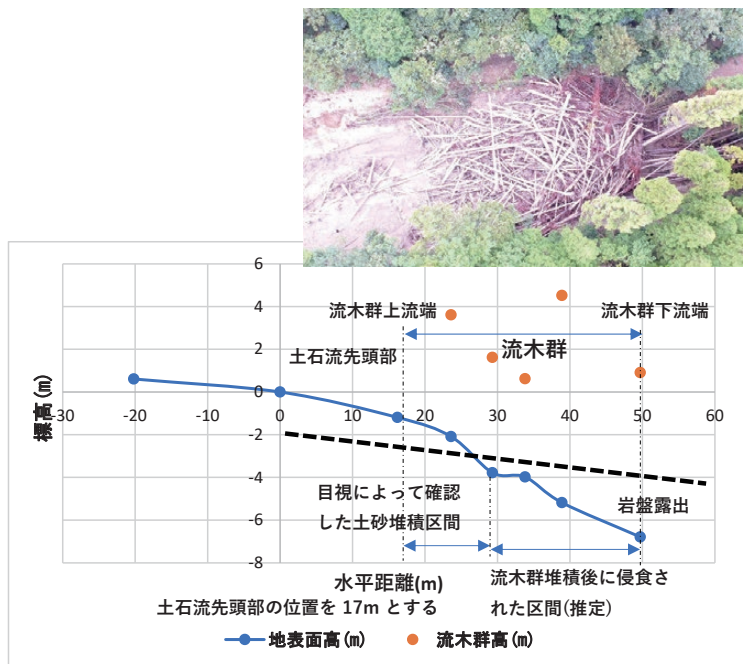
.....土石流発生前の旧地盤線(縦断勾配3°)

図2 流木群の内部の土砂堆積状況の測量結果(熊本県芦北町園口川)

図2に、流木群の縦断方向の複数点(河道縦断中心線沿い)において測量用スタッフを流木群の隙間から鉛直に差し込んでレベル測定した現地表面の高さを示す。流木群の上流端から下流に10 m 程度までの水平区間は、土砂が堆積していることが流木群を構成している流木から鉛直下向きの目視により確認された。また、流木群上流端での土砂堆積厚は、近傍の流路の露頭断面から旧地盤との境界が明らかであり約2 mと測定された。それより下流10 m 程度までの水平区間での土砂堆積厚については、流木群の狭い空間内で旧地盤まで人力で土砂掘削することが困難であるため不明である。流木群下流端の底部には土砂が堆積しておらず、基岩と想定される岩盤が露出している。

それら2点を直線で結んだ結果、縦断勾配は3°となった(図2)。それとレベル測量で求めた現地表面の縦断線との交点を求めると、流木群上流端から下流に約10mの地点となる。それより下流、流木群下流端までは地形図から求めた縦断線は、レベル測量で求めた現地表面を上回っていることから、この間は、土石流の後続流あるいは土石流発生後の降雨による流水などで侵食されたと推定される。ただし、この区間が侵食される前に、土石流先頭部の土砂の流れが堆積していたのかは不明である。

流木群内部で土砂が堆積している区間は、流木群上流端から下流に10m程度となり、目視による結果と調和する。流木群の下流端近傍は、旧河床が侵食されて岩盤が露出した区間であると考えられ、その岩盤の上に流木群が堆積している。流木群内部の土砂堆積区間は限定されている。
