2022年台風14号 (Nanmadol) の気象的特徴と宮崎県延岡市で発生した洪水災害の被害調査

Meteorological Characteristics of Typhoon No.14 (Nanmadol), 2022 and Damage Investigation of Flood Disaster in Nobeoka City of Miyazaki Prefecture

ここでは、2022年台風14号の気象的特徴を示すとともに、宮崎県北部の五ヶ瀬川水系で発生した洪水災害について、実測された降水量に基づく時空間的解析、五ヶ瀬川水系の雨量・水位等の時間的推移、本川・支川流域における浸水被害の現地調査と浸水深の計測、住民へのヒアリング調査等で得られた結果について報告する。

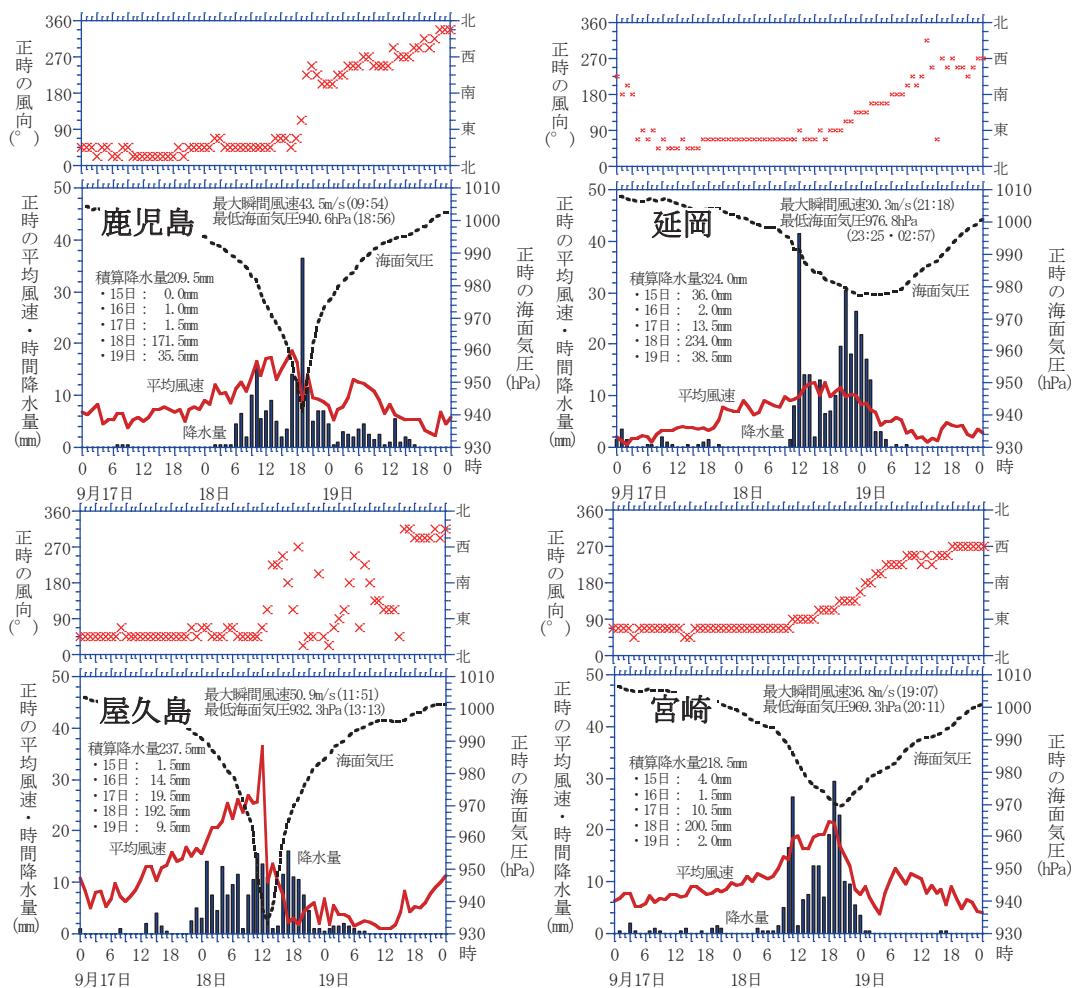
図4には、台風14号が通過した屋久島、鹿児島、進路の東側に位置する宮崎、延岡における気象要素 (正時の風向・平均風速・海面気圧、時間降水量) の推移を示した。台風が通過した屋久島では、17日早朝から風が強まり始め、台風の通過前の11時51分に最大瞬間風速が50.9 m/s の暴風を観測し、最接近時の13時13分には観測史上第1位の932.3 hPa の最低海面気圧を観測した。13時の気象衛星「ひまわり」の可視画像では台風の中心が屋久島付近に認められることから、観測地点が台風の眼に入ったと推察され、風速は急激に衰え、降水もほぼ認められていない。台風通過後は風速がさらに低下する傾向を示している。鹿児島でも台風の通過時に940.6 hPa の観測史上第2位の海面気圧を18時56分に記録しており、最大瞬間風速は43.5 m/s の強風を観測している。宮崎では台風の進路から東に約100 km 離れていたことから気

圧の低下は緩やかで、最低海面気圧は969.3 hPa、最大瞬間風速も36.8 m/sに止まっている。宮崎県北部の延岡でも風速の上昇は緩やかで最大瞬間風速も30.3 m/sに止まっているが、18日には日降水量が200 mmを超える強雨に見舞われている。

図4 屋久島、鹿児島、宮崎、延岡における気象要素（正時の風向・平均風速・海面気圧、時間水量）の推移

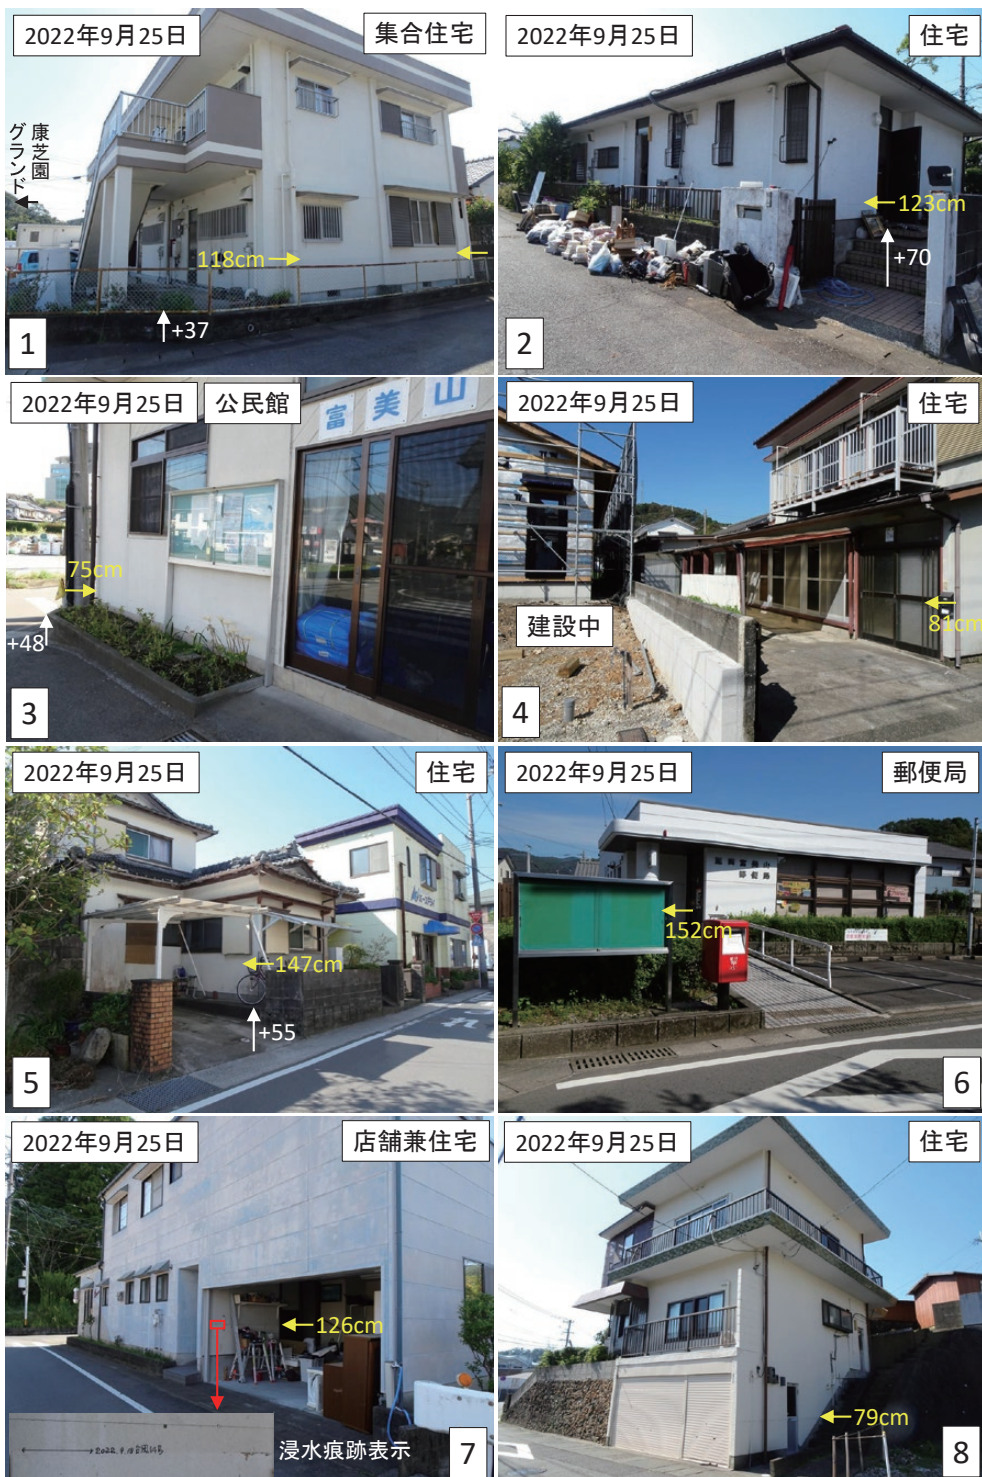
写真1 延岡市富美山町①における建物の浸水被害 (写真の位置は図9に記載)

水被害が発生しており、町内での浸水被害は234棟(表6の注参照)となっている。写真1 [8]の住宅は1階部分が駐車場、2階・3階が住居部分となっており、住居部分には浸水被害は発生しておらず、左手に隣接する宅地も浸水被害が生じる土地柄から被害軽減を目的に渠道側を2 m以上も嵩上げを行っていることが、現地調査で明らかになっている。

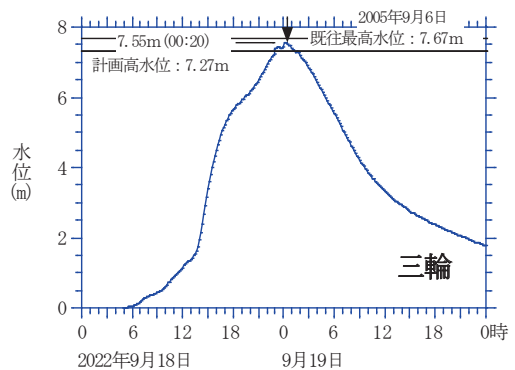
河口より9 kmの地点で五ヶ瀬川から分派した大瀬川の南岸に位置する三須町では、堤防の天端に築かれた道路南側の堤内地に集落が点在している。図3に前掲したように、五ヶ瀬川流域でも500 mmを超える積算降水量に見舞われたことにより、三須町の西側に位置する下三輪町の岩熊大橋の上流に設けられた三輪水位観測所(観測所の1.3 km上流に位置する岩熊井堰上流0.5 km地点が国管理区域の上流端)では、図10に示したように、計画高水位の7.27 mを上回る7.55 m(既往最高水位は2005年9月6日の7.67 m)を19日の0時20分に観測している。

図10 三輪水位観測所における水位の推移

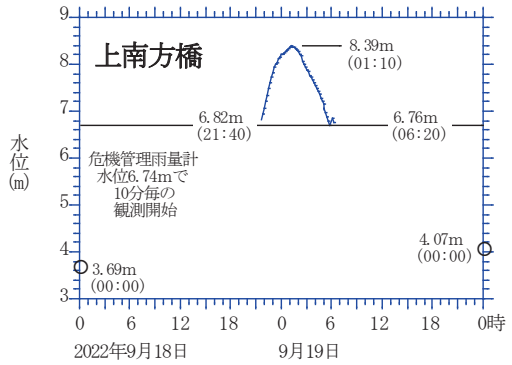
細見町は五ヶ瀬川下流の上南方橋北岸に位置し、国道218号沿いに民家や商店は連なっており、1997(平成9)年の台風19号による洪水により甚大な浸水被害を受けたことが契機となり、五ヶ瀬川と合流する細見川沿いには輪中堤が建設されている。図12には、上南方橋に設置された危機管理型水位計で観測された水位の推移を示した。18日0時に3.69mであった水位は、21時40分に観測開始水位を超える6.82m、翌19日の1時10分には最高値の8.39mを観測しており、集中豪雨による急激な水位上昇が確認できる。

後掲する商店主は、商店裏の五ヶ瀬川左岸堤防に設けられた2基の水門を4年前から委託を受けて管理しており、増水時は30分毎に五ヶ瀬川の水位を目視していたが、水位の上昇により18日の16時に水門を閉鎖したと述べており、堤防からの越水による外水氾濫は生じなかったものの、細見川沿いの輪中堤内に雨水が滞留し、内水氾濫が生じたものと推察される。

図12 上南方橋の危機管理水位計における水位の推移

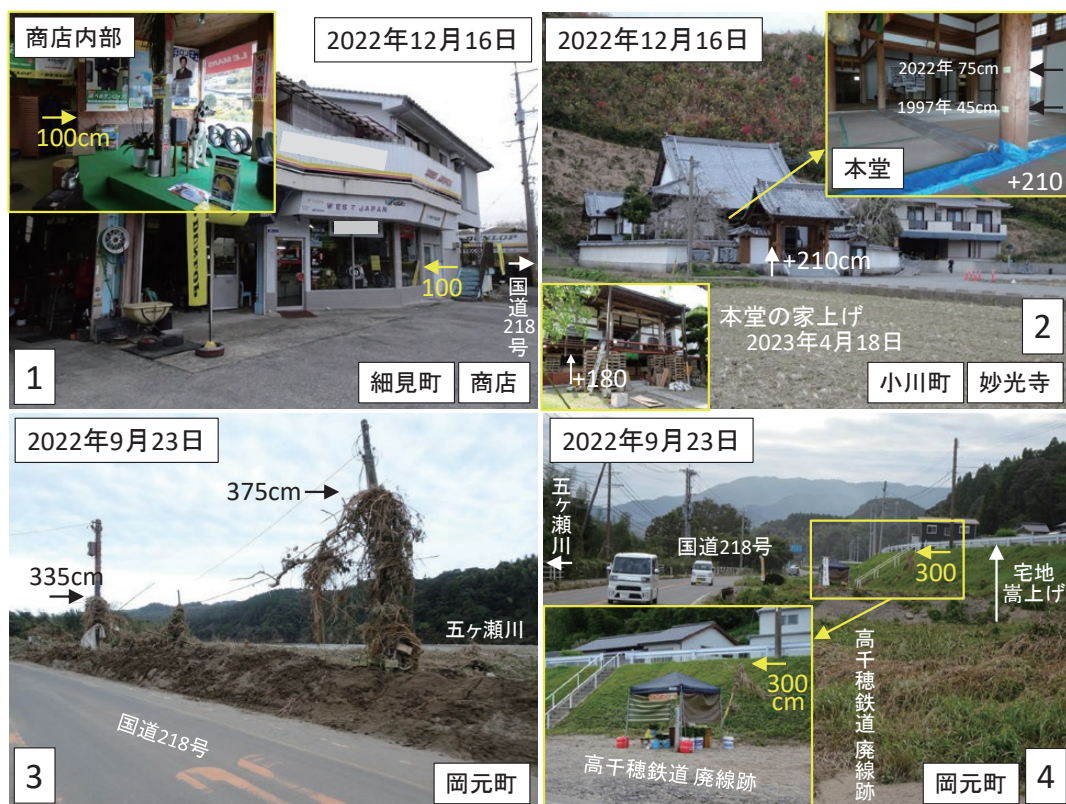
写真3 延岡市細見町・小川町・岡元町③における建物の浸水被害 (写真の位置は図13に記載)

細見川上流の小川町には、右岸の水田地帯に隣接して妙光寺が立地しており、写真3②に示すように、2m以上も高くして本堂が建てられているが、本堂は75cmの高さに浸水の痕跡が確認でき、奥のやや床が低い位牌室は1mも浸水する甚大な被害を受けている。1993(平成5)年に落慶された本堂は、4年後の1997(平成9)年の水害で45cmの浸水被害を受けており、筆者らが実施したヒアリング調査では今回はこれを30cm上回る被害であったと住職が述べている。本堂は今後も発生が予想される浸水被害を軽減するため、本堂全体を1.8m「家上げ」する工事が進められている。なお、細見町で31棟、小川町で28棟の浸水被害が確認されている(表6の注参照)。

細見町の西側に位置する岡元町では、五ヶ瀬川と並行して国道218号が走っており、写真3③に

示したように国道沿いの電柱の高さ375cmにまで塵芥が引っかけり、国道に面したコンビニエンスストアも店内の天井まで浸水(浸水深:285cm)する甚大な浸水被害を受けている(写真は省略)。1993(平成5)年の台風7号による水害を契機に、県管理区域については2000(平成12)年度から宮崎県により「土地利用一体型水防災事業」が開始されたが、2005(平成17)年の台風14号により計画高水位を超え、再び甚大な浸水被害に見舞われている。2010年代になって盛土による宅地嵩上げ事業が進められたことにより、写真3④に示したように国道218号側は約3mの浸水痕跡が認められるが、山裾の宅地では3mを超える嵩上げ工事が行われていることから、住家への浸水被害は認められていない。

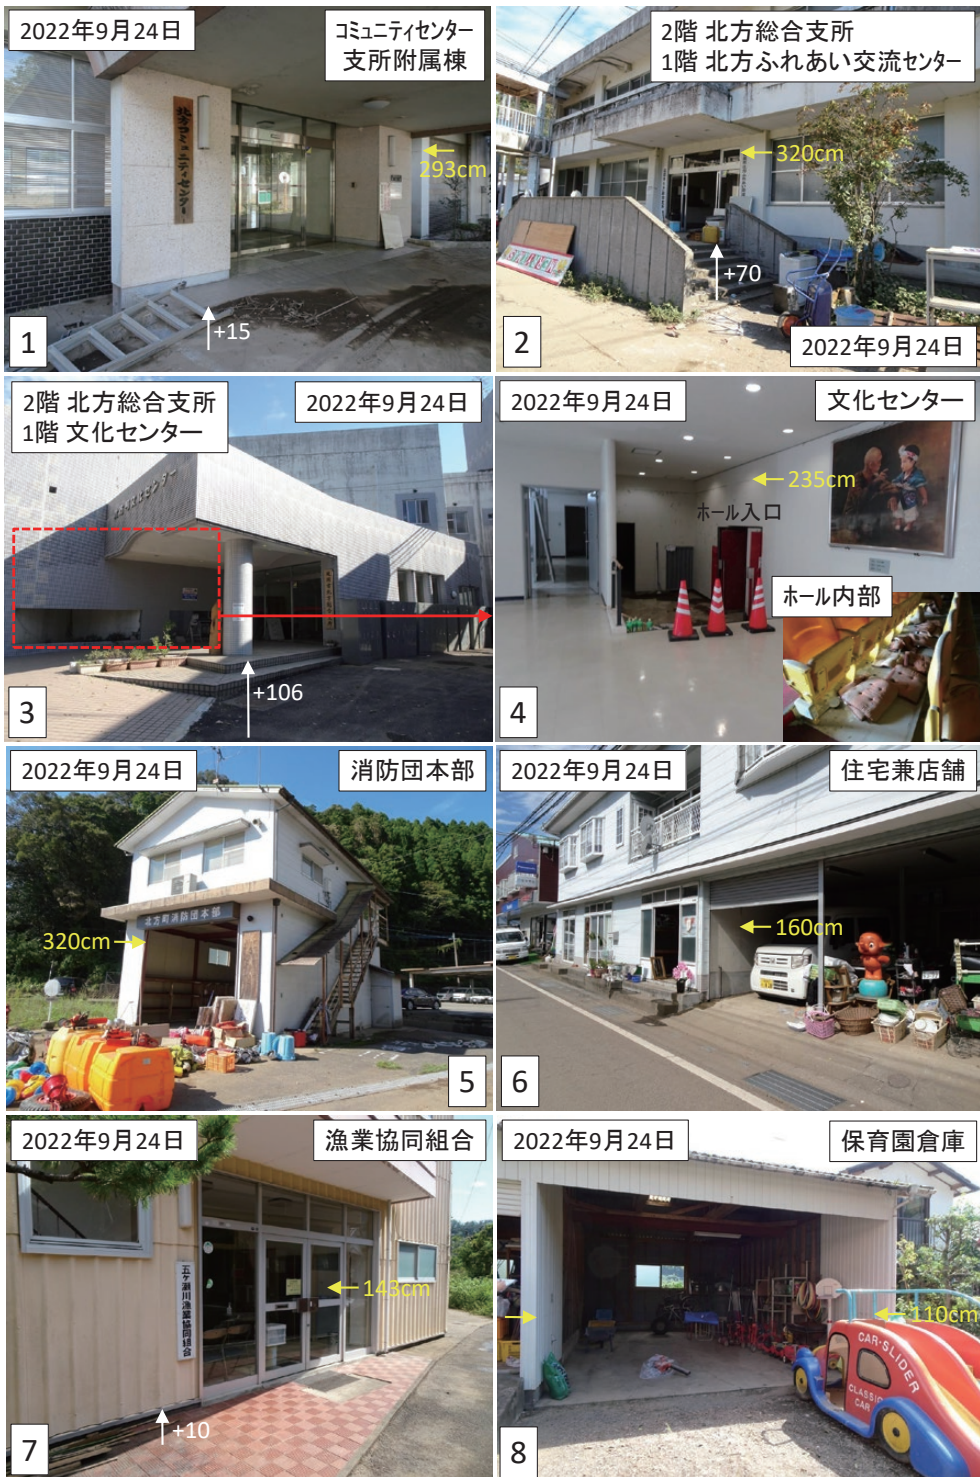
写真4 北方町川水流地区④における建物の浸水被害 (写真の位置は図15に記載)

を示した。2005年の台風14号による水害を契機に、本地区では五ヶ瀬川左岸の堤防を4m高上げたことにより、外水氾濫は生じなかった。しかし、流れる五ヶ瀬川支流の小河川（名称不明）では、五ヶ瀬川本流で増水した水が支流へ遡上するバックウォーター現象が発生し、特に標高が低く合流点に近い文化センター・北方総合支所（合同棟）、北方コミュニティセンター（支所附属棟）、三北商工会などが立地する中心部に甚大な浸水被害が発生している。写真4①の北方コミュニティセンター・支所附属棟の庁舎（旧北方町役場）では3m近くまで浸水しており、1階部分はほぼ水没する浸水深であったことがわかる。庁舎の北側に隣接する写真4②の北方総合支所（2階）・文化センター（1階）の合同棟も、1階は2.5m弱の浸水深（2005年（平成17）年台風14号よりは約50cm低い）に見舞われており、道路に面した文化セン

ター（写真4③）では、館内に氾濫流が流れ込んでホールの舞台と客席が水没（TRUSTBANK, Inc., 2022）するきわめて甚大な被害に見舞われており、12月末現在も復旧の目途が立たない状況となっている（写真4④）。現在の北方コミュニティーセ

ンター（支所附属棟）に位置していた北方総合支所は、2005（平成17）年の水害により1階部分が浸水したのを契機に文化センターの2階に移動させており、今回は浸水被害を免れている。文化センターから道路を挟んで西側に立地する北方町消防団本部の建物も、1階部分が3.2mも浸水して、消防車を始め、防災機材等が浸水して使用できない状況となっている（写真4⑤）。川水流地区の中心商店街は、やや標高が高いものの、1.5m前後の浸水被害（写真4⑥）に見舞われており、復旧作業が続けられている。川水流郵便局も浸水被害に見舞われているが、隣接する図書館は建物の2階部分に位置するため、浸水被害を免れている。これ以外に、駐在所、漁業協同組合（写真4⑦）、保育園（写真4⑧）なども1mを超える浸水深に見舞われている。

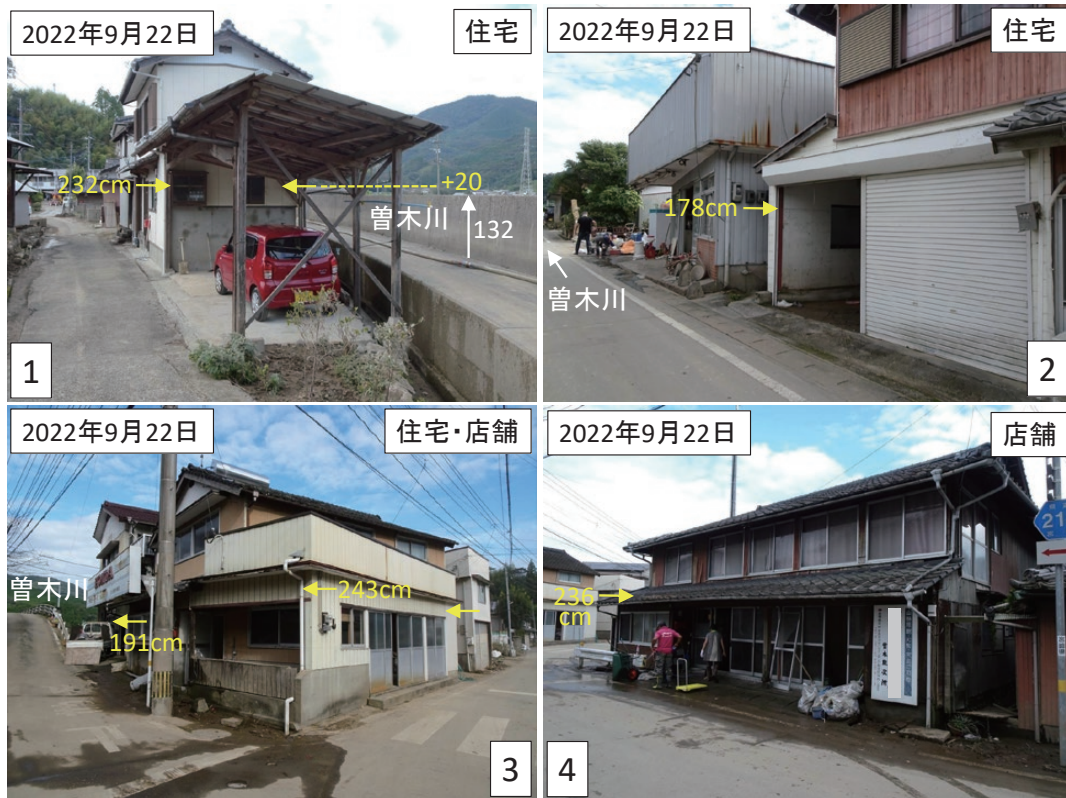
写真5 北方町曾木地区⑤における建物の浸水被害（写真の位置は図17に記載）

しており、写真5②では178 cmの浸水であるが、中心部では写真5③~④に示したように2.5 m近くまで浸水する甚大な被害に見舞われている。ここでも、中心部に立地する郵便局は2 m近くまで浸水しており、前掲した富美山町や川水流地区の郵便局と同様に甚大な被害に見舞われ、復旧作業が進められていた。また、曾木川左岸の水田地帯にも氾濫流が流れ込み、北側に約500 m離れた後曾木集落でも1 mを超える浸水被害に見舞われている。ここでは、住民が「曾木川から津波のように氾濫流が水田を通り越して押し寄せてきた」と証言している。さらに、曾木川下流の下曾木集落でも、高千穂鉄道の旧曾木駅で70 cm、近隣の商店では223 cmの浸水深が確認されている。なお、本集落の住宅の内壁（地盤高+42 cm）には、過去と今回の水害による浸水深が、1993（平成5）年（223 cm）>2022（令和4）年（172 cm）>2004（平成16）年（145 cm）>1997（平成9）年（123 cm）の順に記されている。

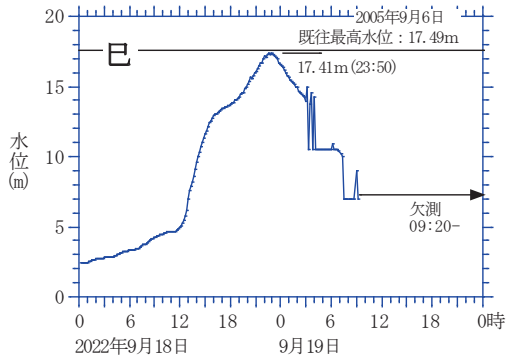
八峡地区は五ヶ瀬川と支流の八峡川の合流点の左岸に位置し、合流点から五ヶ瀬川の2.2 km上流の城橋下流右岸には巳水位観測所が設けられている。図18には、巳水位観測所における水位の推移を示した。図14で前掲した川水流水位観測所とほぼ同様な水位の上昇を示しており、18日の昼頃から急激に水位が上昇し、23時50分には17.41 mの最高値を観測しており、0時から約1日で水位が15 mも上昇したことになる。

図18 北方町の巳水位観測所における水位の推移

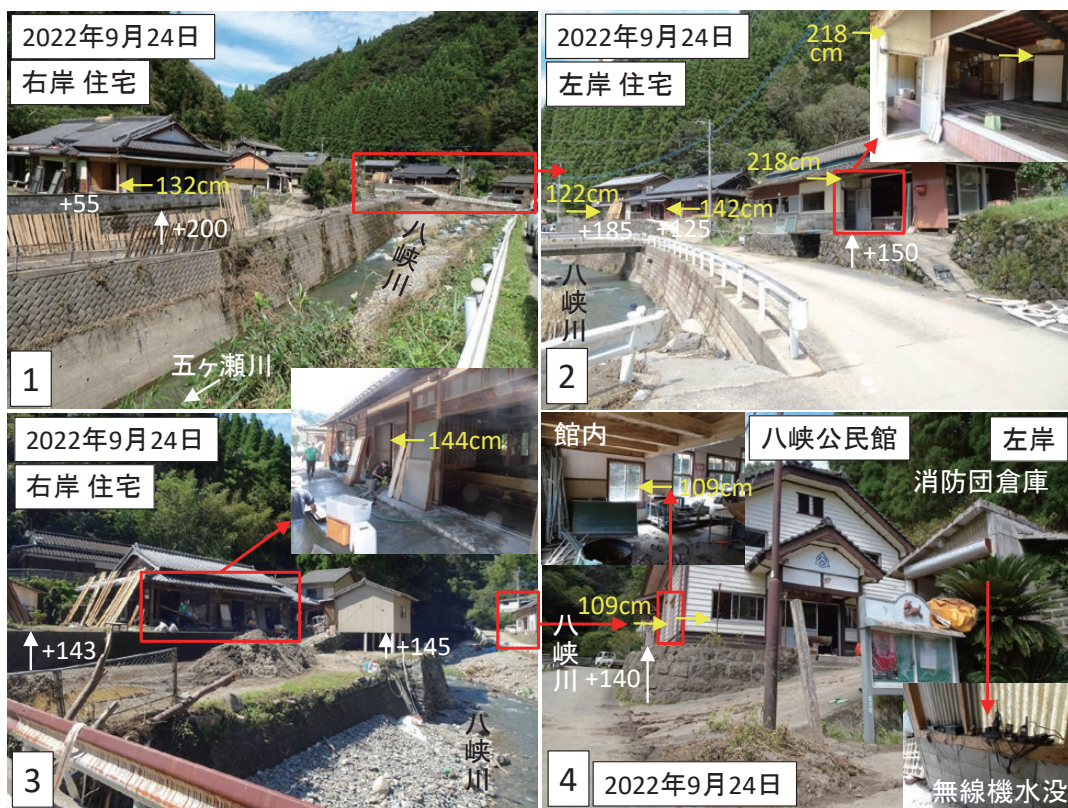
写真6 北方町八峡地区⑥における建物の浸水被害 (写真の位置は図19に記載)

浸水被害の状況を示した。八峡川両岸では1.25～2 mの宅地嵩上げ工事が実施されているが、写真6②では軒下に相当する218 cmに浸水痕跡が確認できる。八峡川上流のやや標高が高い場所に立地する八峡公民館や隣接する消防団倉庫(写真6④)でも約1 m浸水する被害に見舞われており、消防団では無線機を始め多くの防災資材に被害が生じている。筆者らの現地調査では、国道に面した住宅では2005(平成17)年の水害による浸水痕跡が高さ173 cmに残っており、今回の水害での175 cmとほぼ同程度であった。しかし、対岸の住民(写真6①)は「2005年が82 cmの浸水高であったが今回は132 cmと50 cmも高かった」と述べていることから、今回の水害は2005年の水害に匹敵し、さらに一部ではそれを上回る水位であったことが、ヒアリング調査から明らかになった。なお、早日渡橋を渡った五ヶ瀬川右岸側では、氾濫流に

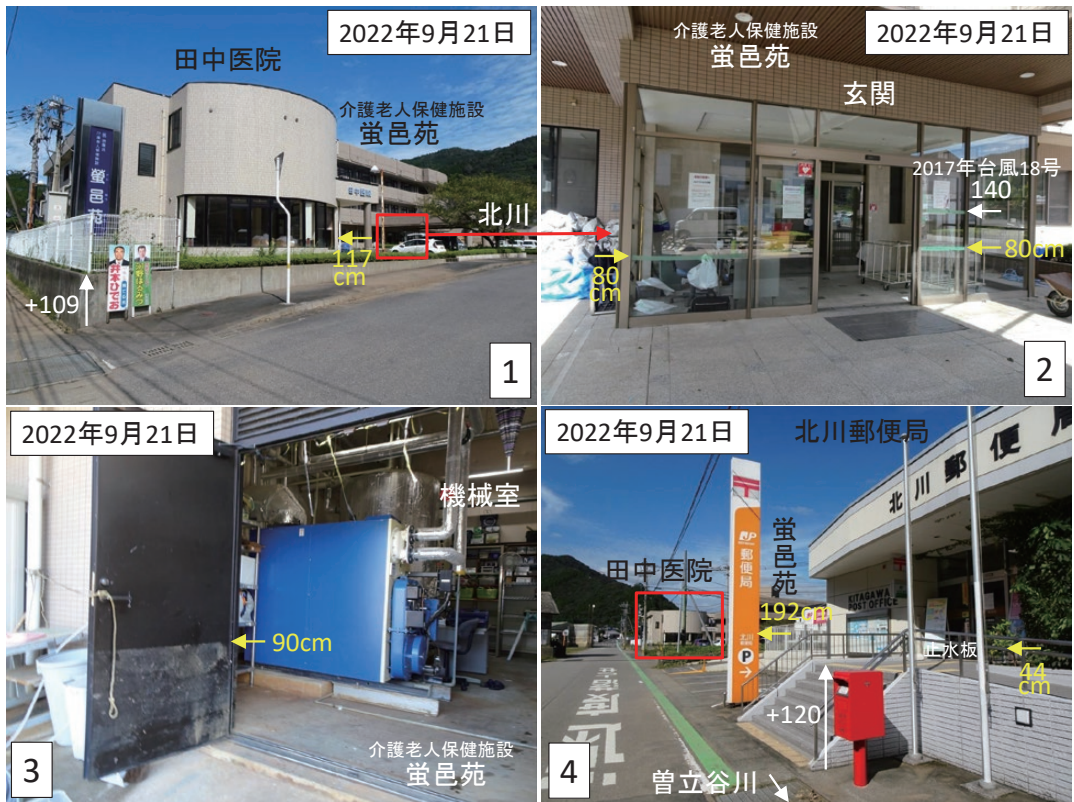
写真7①～③には田中医院・介護老人保健施設蛭岳苑の浸水状況を示している。1997年7月に竣工した蛭岳苑では、2か月後の9月に北川の氾濫により1階の軒下にまで浸水する甚大な被害に見舞われている。蛭岳苑の施設管理工事部長を務める黒木順一氏は、今回の水害は2017年以来5年ぶりの被害であったと述べており、筆者らの調査でも玄関では80 cmの浸水深で、1997年（140 cm）、2017年（128 cm）よりは低いですが、2016年（76 cm）とほぼ同様の浸水深であったことがわかる（山本ら，1999；山本ら，2016；山本，2019）。また、近隣の北川郵便局も120 cm嵩上げして局舎が建てられているものの、蛭岳苑と同様に幾度となく浸水被害を受けている。前回の水害を契機に止水板を局舎入口に設けていたが、写真7④に示したように浸水高は192 cmに達し、内部にまで泥流が浸水して復旧作業に追われていた。郵便局の旧庁舎は国道10号沿いの標高の高い場所に立地して

写真7 北川町曾立地区⑦における建物の浸水被害 (写真の位置は図21に記載)

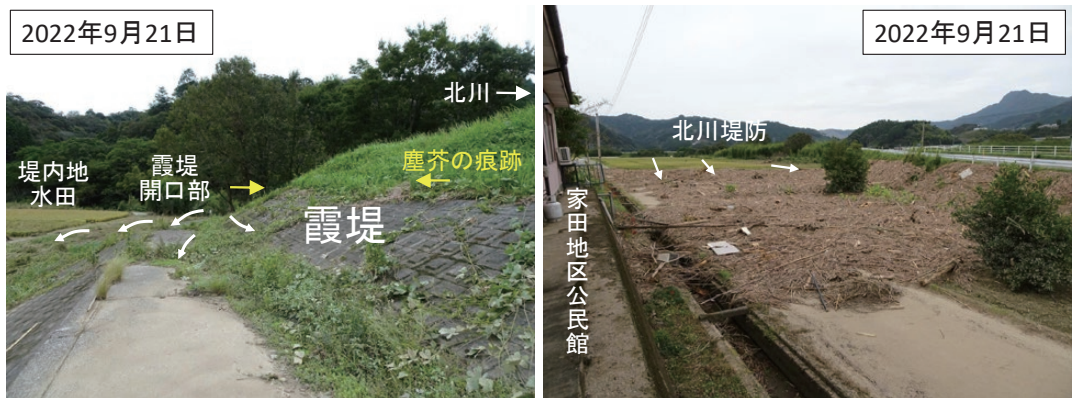
写真8 北川町家田地区⑧の霞堤 (左) と開口部から農地に流入した塵芥 (右) (矢印は霞堤からの洪水流や塵芥の流入方向)

「霞堤」とは、堤防のある区間に開口部を設け、その下流側の堤防を堤内地側に延長させて、開口部上流の堤防と二重になるようにした不連続な堤防であり (建設省土木研究所, 1986), 霞堤の堤内

地では降雨時に大量の河川水を貯留するため、下流部の洪水を防止・抑制する効果が認められている。ただ、その一方で、写真8 [2] に示したように、家田地区公民館と堤防との間の共同農園の農地に

は塵芥が流入しており、堤内地の水田に入り込む流木や塵芥の撤去が課題となってきた。家田地域おこし検討会のフェイスブックでは、延岡市が台風14号により農地に堆積した河川からの流入物の撤去費用を9割補助する新たな制度が実施されたことが記されており、長年の課題が解決の方向へと進んでいる（家田地域おこし検討会，2022）。
