# 令和元年東日本台風による長野県滑津川 水害の外力の推定

## Estimation of External Forces Causing Flood Damage to the Namezu River, Nagano Prefecture, Japan, Caused by 2019 Typhoon Hagibis

The purpose of this study is to estimate the actual conditions of flood damage caused by 2019 Typhoon Hagibis in the Namezu River, a right tributary of the Chikuma River, for which hydrological data were extremely scarce. Using limited hydrological data, the spatiotemporal changes in flood damage by comparing the results of numerical simulations by the RRI model coupled with iRIC Nays2DFlood model and damage surveys was clarified. In particular, we estimated that the maximum flow rate of the Namezu River was 478 m<sup>3</sup>/s by reproducing the actual inundation results in 2019 flood event.

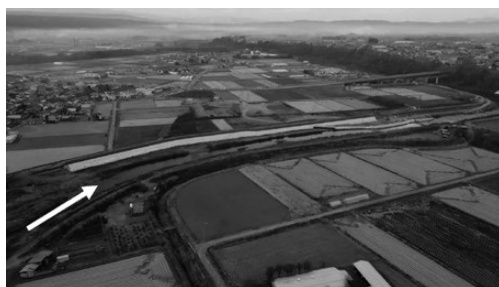
本研究の対象流域である滑津川は千曲川の右支川であり、長野県佐久市を流れる長野県管理の一級河川である。流域面積は約106.5 km<sup>2</sup>、上流域には治水と利水の両方の目的を持つ農地防災専用ダムである香坂ダムが存在する。滑津川流域では、令和元年東日本台風に伴う大雨によって千曲川本川合流点付近の堤防が300 mに及び決壊し(写真1)、家屋や水田、下水処理場など約35 haが浸水被害を受け、避難中に1名の死者が発生した。田子川・常和地区では50戸の家屋が<sup>3)</sup>、吉沢川・清川地区では40戸の家屋が損壊、浸水被害を受けた<sup>4)</sup>。

写真1 堤防決壊箇所(矢印は流下方向) (2022年11月筆者ら撮影)

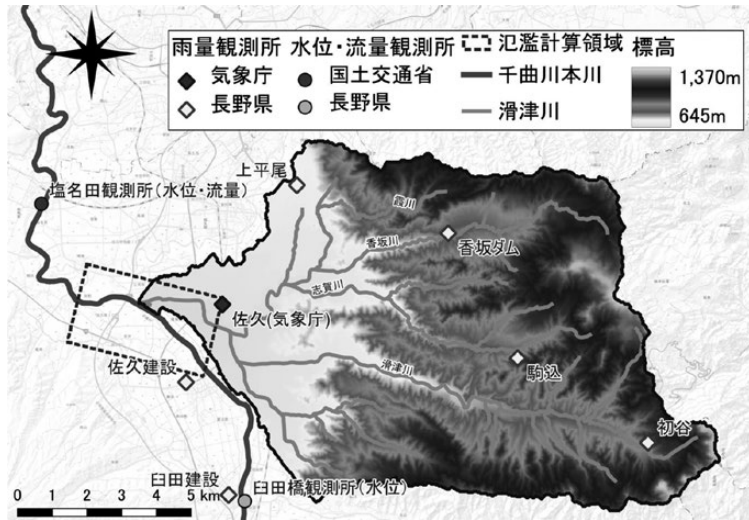
本研究では、図1に示すフローで外力の推定を行った。流出解析に加えて二次元氾濫解析を行った既往研究<sup>5,6)</sup>を参考にしうえて、観測データが乏しいため、各解析の妥当性を確認した。まず、滑津川流域での降雨量の推定を行い、次に流出解析を行った。流出解析の解析結果を境界条件として二次元氾濫解析を行いその結果を被害調査<sup>4)</sup>と比較することで推定結果の妥当性を確認した。図2は対象流域の滑津川流域概要と氾濫計算領域である。

図2 滑津川流域概要と氾濫計算領域

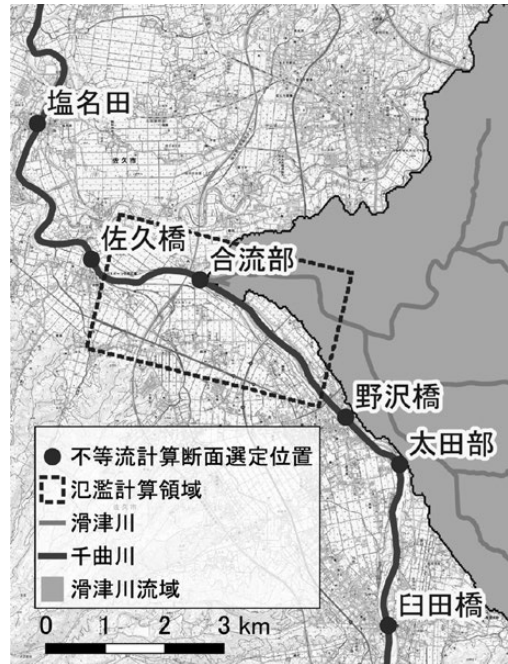
量を推定した。不等流計算を行った区間は、約 12 km であり、5 区間に区切って計算を行った。河道断面は、矩形断面を仮定し、基盤地図情報数値標高モデル 5 m メッシュを基に設定した。図 4 は氾濫計算領域と不等流計算領域の概要である。

図 4 氾濫計算領域と不等流計算領域
