九州北部で発生した豪雨災害により被災した保育施設の避難と災害対応における課題

Evacuation and Disaster Response Issues of Childcare Facilities Affected by the Heavy Rain Disaster in Northern Kyushu

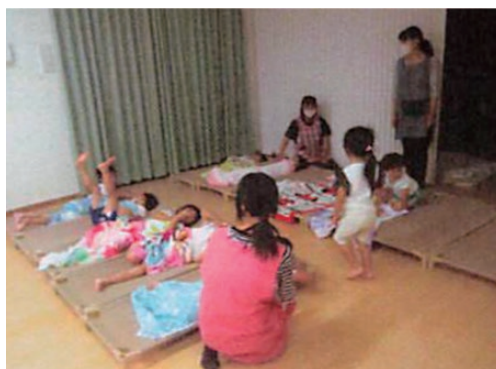
写真1 園舎2階へ避難し保護者の迎えを待つ子どもたち(F2園提供)

19:00時点で21名の子どもと保育者15名が園に残った。当日の補食や冷凍してあったご飯を使用しておにぎりを作り、子どもや保育者に提供した。20:00には園にある布団などで就寝させた(写真

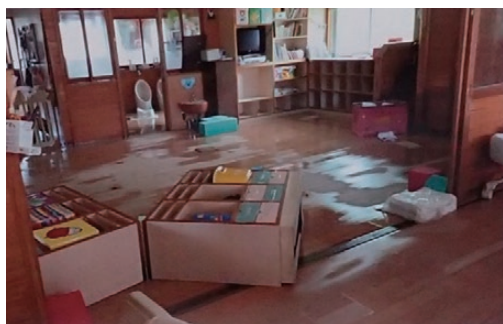
写真2 F3園の保育室内の被災状況 (F3園提供)

F3 園は平屋の園舎全体が 0.53 m 浸水し、保育に必要な設備や玩具・絵本などほとんどの教材が使用できなくなった (写真 2)。電話・インターネットともに使用できなくなり、5 日間保護者への連絡が取れなかった。

月8日から出勤できる職員で片付けを始めた。

7月9日に自治体からの提案を受けて、園近隣にある廃校になった小学校のランチルームを代替施設として保育を再開した。広い1室で全園児が生活することになり、段ボールで場所を区切った。また、ジョイントマットを敷いて乳児用のほふく場所を作った。幼児の使用するトイレが距離にして50メートル程度と遠く、渡り廊下をわたって別校舎まで行かなくてはならず大変であった。外遊び時には校庭を使用したが、小学校は2018年に閉校してから約2年間使用されていなかったため校庭には雑草が生い茂っていた。しかし、在園児の保護者が草刈りをして環境整備に協力してくれた。

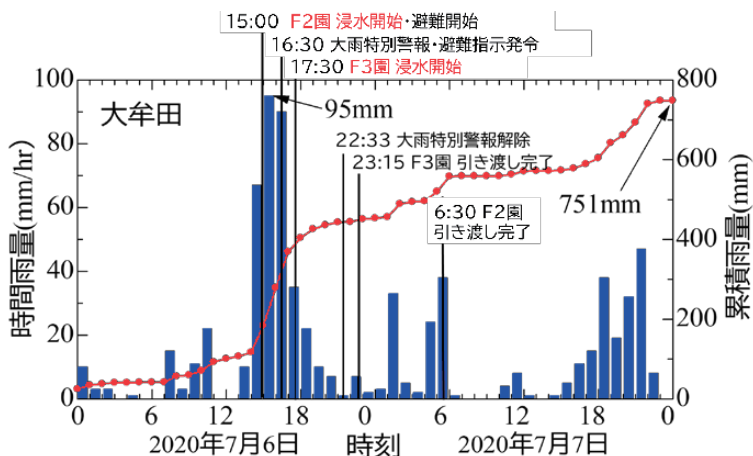
図9 大牟田市の累積雨量と時間雨量（令和2年7月豪雨）
（福岡県県土整備部のデータをもとに作成）

図9に大牟田市の累積雨量と時間雨量および園の状況を示す。また、情報発信と避難行動の時間的経過を表8に示す。F2園では雨が強くなり始めた14:00からわずか1時間ほどで浸水が始まっている。F3園は最も雨量の多かった15:00から2時間半後には浸水が始まった。また、大雨特別警報が発令され、市が避難指示を出したのは16:30であり、F2園への浸水開始後であった。

さらに、F2園では、浸水開始後に保護者への迎えの要請を行っていた。しかし、浸水が始まってからでは園周辺に保護者が近づけなくなる可能性が高く、より早いタイミングで迎えの要請をする必要があったと考えられる。これらの状況から、避難情報も情報源のひとつとしながらも、園近隣の河川の水位など園独自の避難の基準を持つこと、それに合わせた情報収集を行うことが重要であるといえる。
