日本自然災害学会
広島県土砂災害
緊急調査報告会

1. 豪雨災害の 概要と豪雨特性

山口大学 農学部 山本晴彦

2014年8月20日
広島土石流

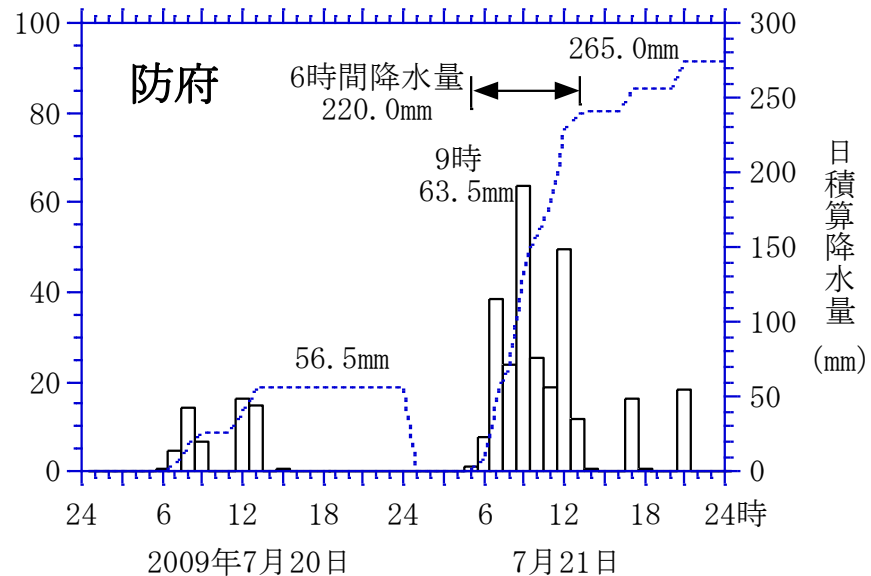
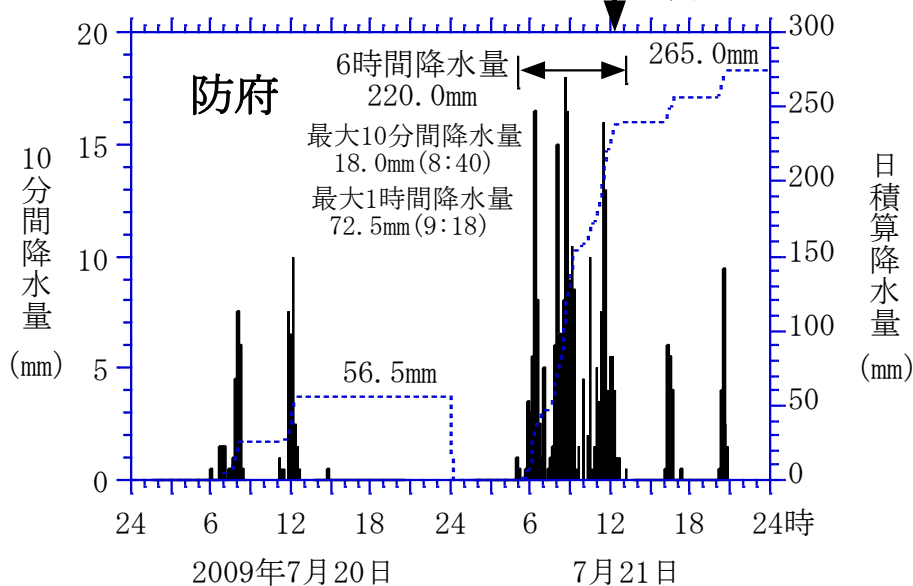
2009年7月21日の防府・山口豪雨

再現確率: 602年 (6時間積算値)

再現確率: 246年 (6時間積算値) ライフケア高砂 災害発生

積算降水量が200mmを超えた3回目の降水ピーク時に、土砂災害が発生している

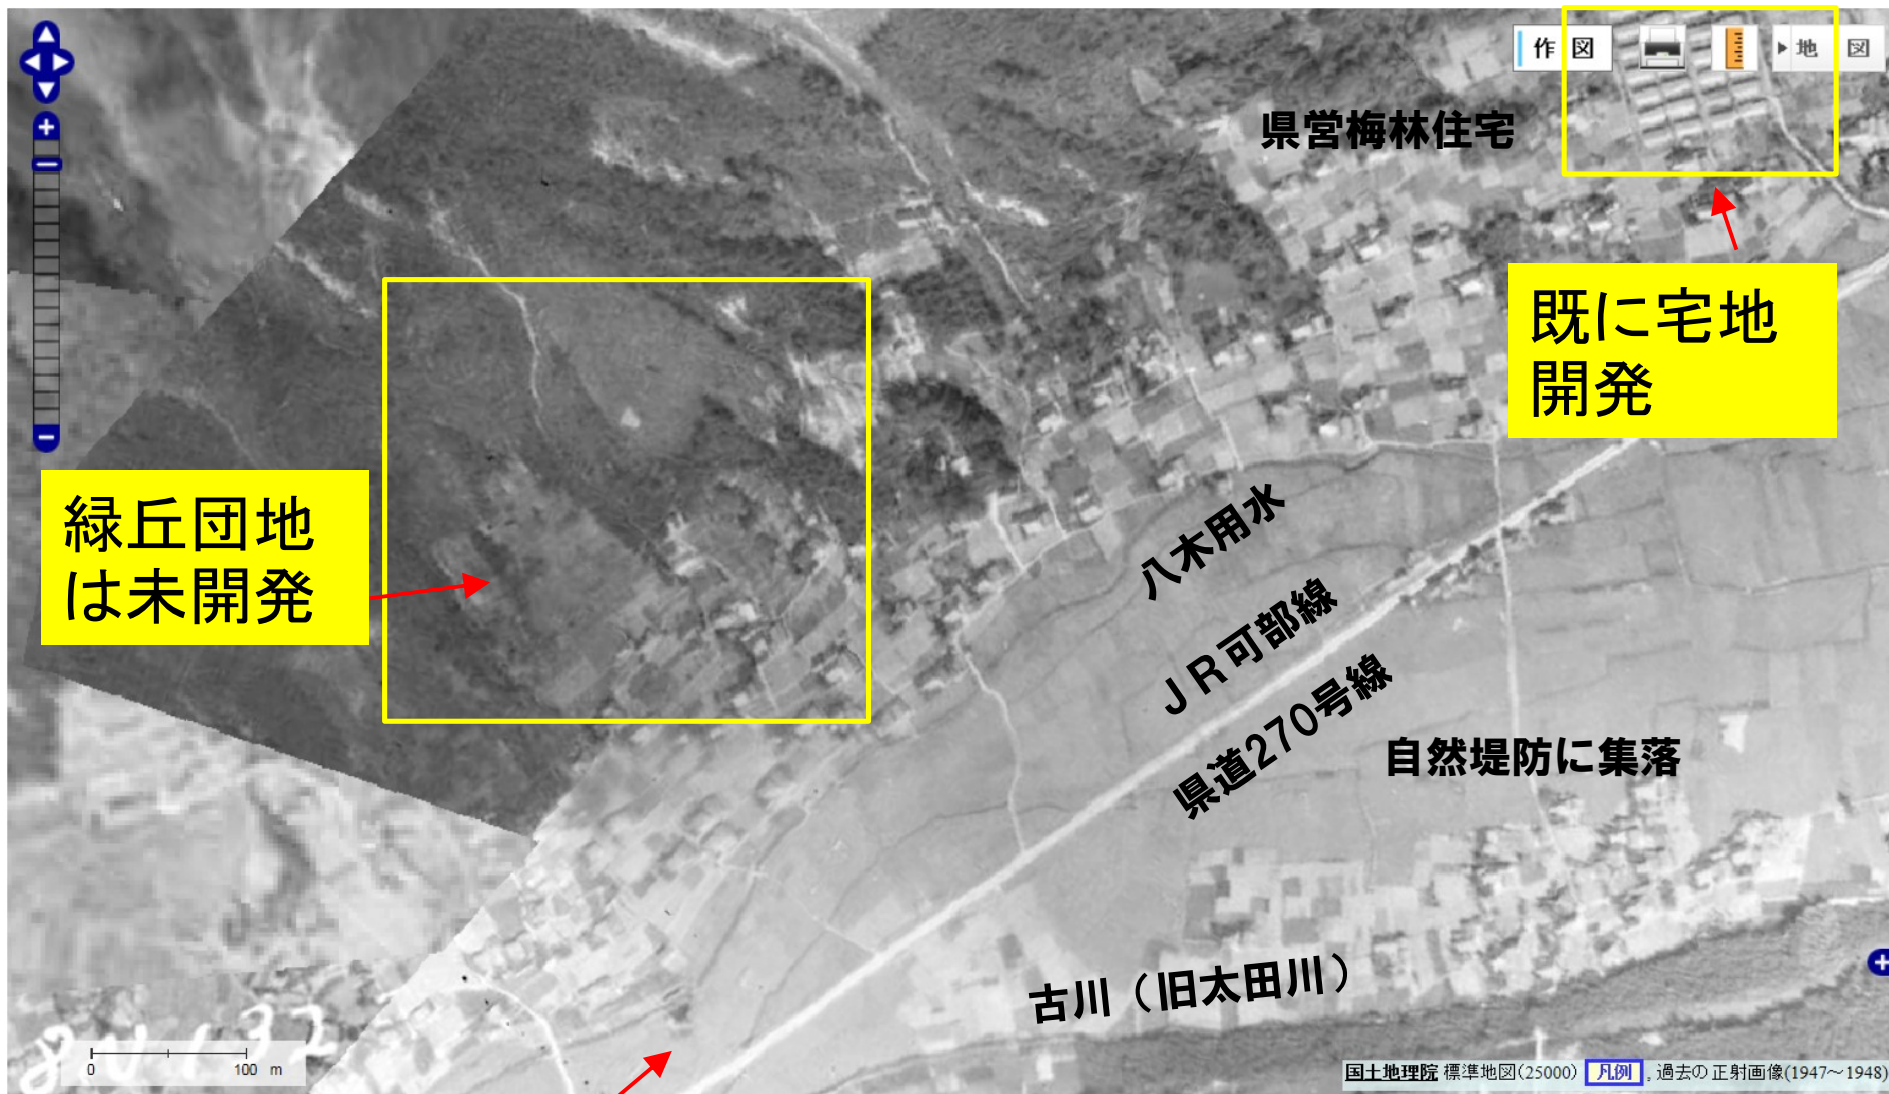
1962/05/26(昭37年)

土石流被害を受けた住宅地は森林の状態
で未開発

緑丘団地は
建設済み

土石流被害を受けた住宅地
は水田等で未開発

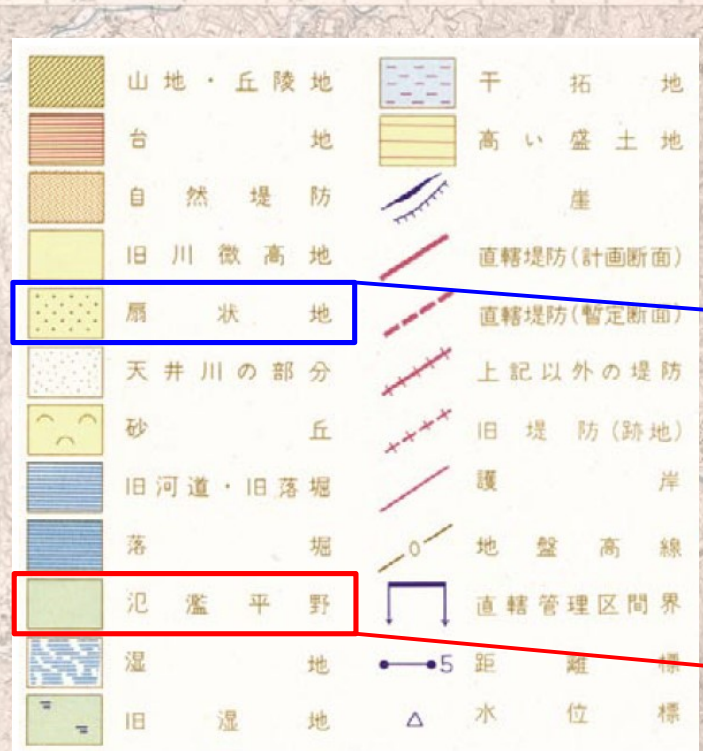
土石流により
つくられた「扇状地」

太田川と山地に挟まれた
低平地は「氾濫平野」で、
浸水想定区域に指定

山際や溪流沿いは「土石流危険溪流」や「急傾斜地崩壊危険箇所」
太田川沿いの低平地は「浸水想定区域」⇒ **どこに住めば安全か？**

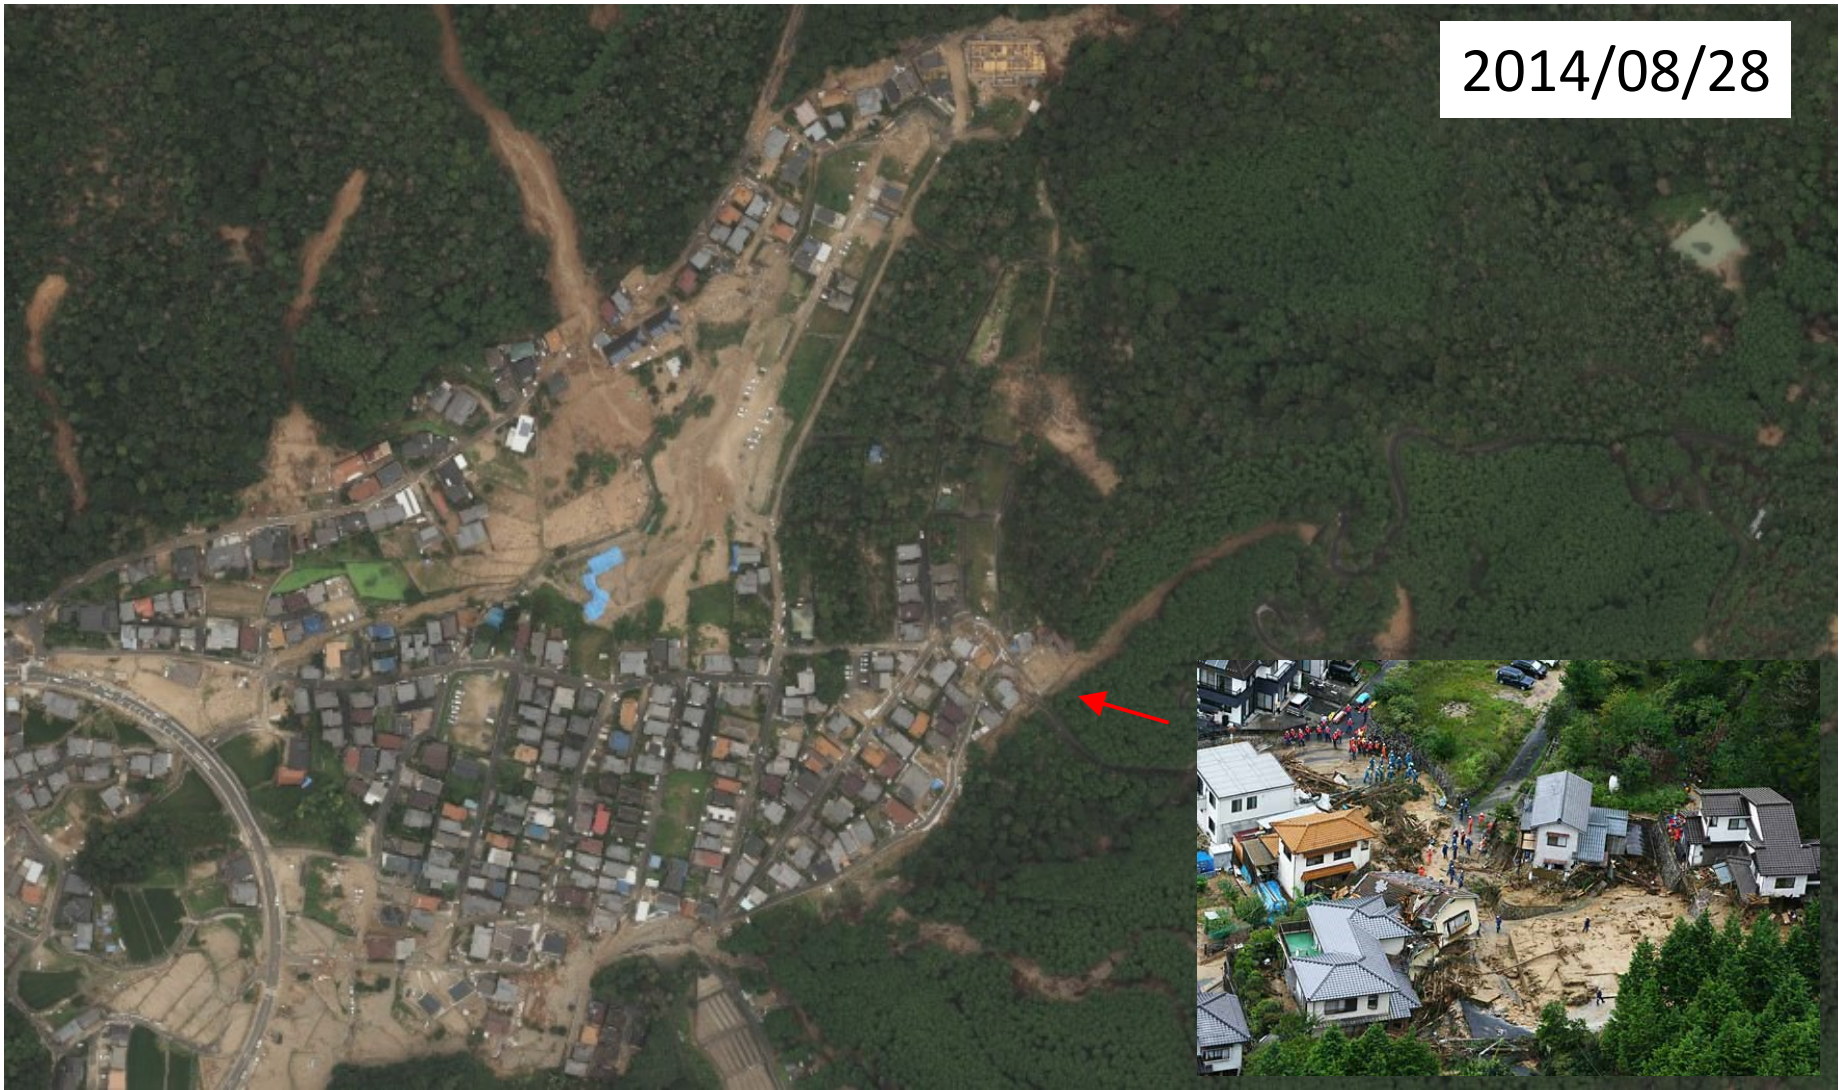
2014/08/28

住宅の流下

土石流の方向

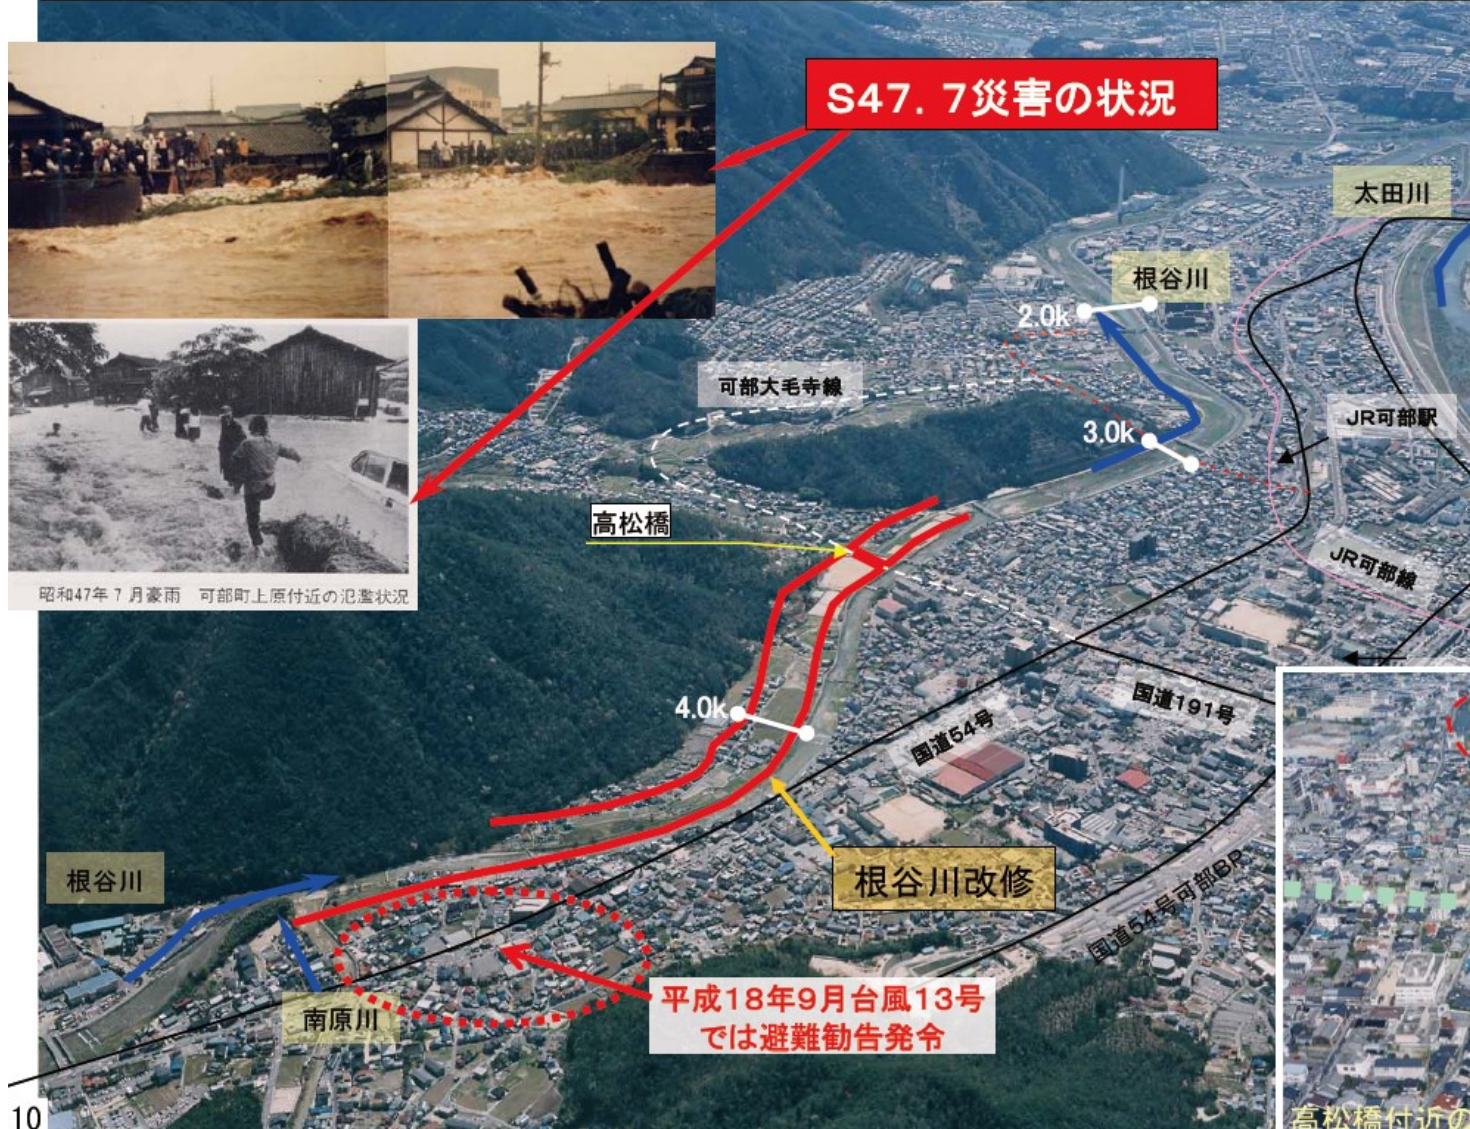
高松橋付近のおおよその改修平面形状

- 可部は広島市北部の中心地であり、背後には密集市街地控える
- 三川(太田川、根谷川、三篠川)が合流する可部地区は水が集まりやすく、たびたび被災を受ける
- 本川だけでなく、支川根谷川や三篠川も未改修区域が残り、早期に改修することが必要
