西日本豪雨を契機とした 広域水害の教訓と課題 ～広域被害把握に着目して～

Shunichi Koshimura, Luis Moya, Erick Mas,
Bruno Adriano, Naoto Yokoya

SARリモートセンシングによる**浸水域把握**および**浸水建物把握**の有効性の検証と課題抽出

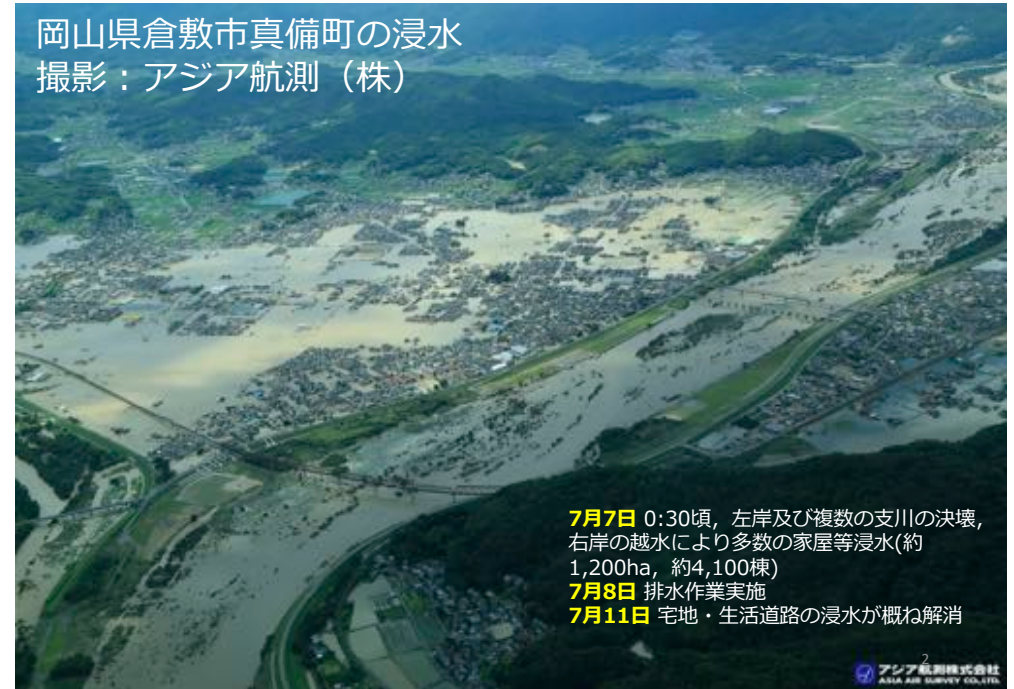
岡山県倉敷市真備町の浸水
撮影：アジア航測（株）

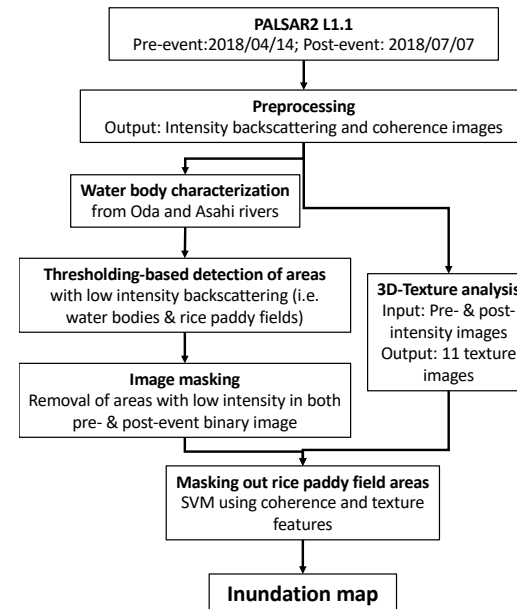
浸水域抽出

1. 被住家地区：河川水域データの機械学習で**浸水域抽出**
2. 住家地区：浸水域 + 建物輪郭データの機械学習で**浸水建物抽出**
