# 2002年7月9日～12日の台風6号による豪雨災害の特徴

牛山 素行\*

## Characteristics of Heavy Rainfall Disaster Caused by Typhoon 0206 from July 9 to 12, 2002

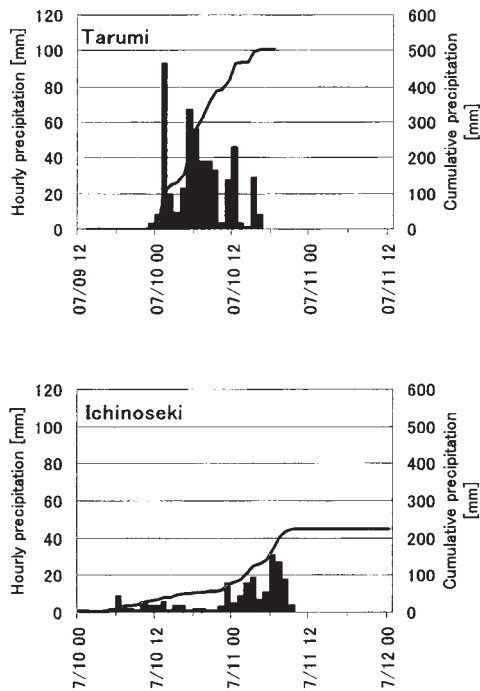
図3 樽見(上)・一関(下)の降水量の推移

今回、全国のAMeDAS観測所で最も大きな48時間降水量の506mmを記録した岐阜県樽見(本巣郡根尾村)と、最も大きな浸水被害を生じた岩手県南部の代表例として岩手県一関(一関市)の降水量の推移を図3に示す。

樽見では、7月10日未明に降雨が始まり、降雨開始直後にもっとも強い1時間降水量(93mm)が記録され、その後、2回の小康状態をhasilanで1時間20mm以上の豪雨が10日12時頃まで継続し、10日夕方までに終了している(最

大48時間降水量506mm, 24時間でも同じ). 一関では, 10日朝から降雨が始まり, 10日は1時間数mm程度の雨が続けているが, 11日未明から1時間20mm前後の豪雨となり, 11日朝にピークとなっている(最大48時間降水量223mm)。すなわち, 降雨波形で見ると, 樽見は前方集中型であり, 一関は後方集中型であった。また, 降雨継続時間は, 樽見で18時間, 一関で28時間ほどであった。1979年以降の48時間降水量の最大値が, 樽見は628mm(最大24時間は448mm), 一関は179mm(同172mm)であることや, 降雨波形や継続時間で考えると, 一関の方が, 洪水や土砂災害に対する危険要因があったと言えそうである。

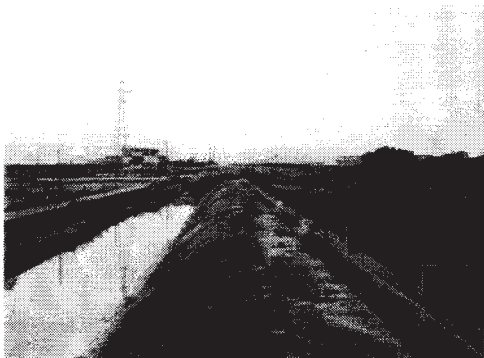
特に、大垣市荒崎地区(合併前の旧村名、現地名では長松町、荒川町付近)では、大谷川の洗堰からの越水によって浸水被害が生じ(写真1, 写真2)、住宅地のある付近でも1m以上の浸水が見られた(国土政策総合研究所水害研究室, 2002)。

**写真2** 大谷川洗堰付近  
7月20日、筆者撮影。右が大谷川。前後の堤高より1m程低くなっている。

大垣市の床上浸水は327棟、床下浸水224棟であり（7月23日岐阜県資料による）、その多くが荒崎地区での被害のようである。荒川町の西側の十六町には輪中堤と陸閘があり、これらの効果によって十六町への浸水は生じなかった。1998年高知豪雨災害の時などにも問題となった、越流堤、洗堰などの、「堤防を水が越えることを考慮して建設されている構造物」に関して、今後一般の関心を深めていく必要があると思われる。

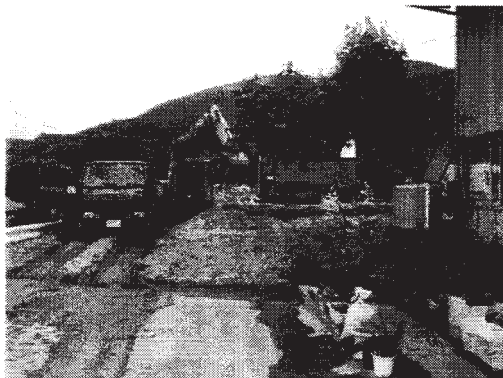
の越流によって被害が生じたものと思われる(写真5)。この付近では、小渓流沿いなどで土砂流出や斜面崩壊はいくつか確認されたが、いずれも規模が小さく、居住地区に数万 $m^3$ 規模の土砂流出があるような事例は、現地で見ただけでは確認されなかった(写真7)。

写真7 川崎村布佐付近で見られた土砂流出  
土砂流出はあまり目立たず、ほとんどはこの程度の規模であった。
