速報

# 2002年8月31日～9月1日の台風15号による韓国の豪雨災害

## Heavy Rainfall Disaster in the Republic of Korea Caused by Typhoon 0215 from August 31 to September 1, 2002

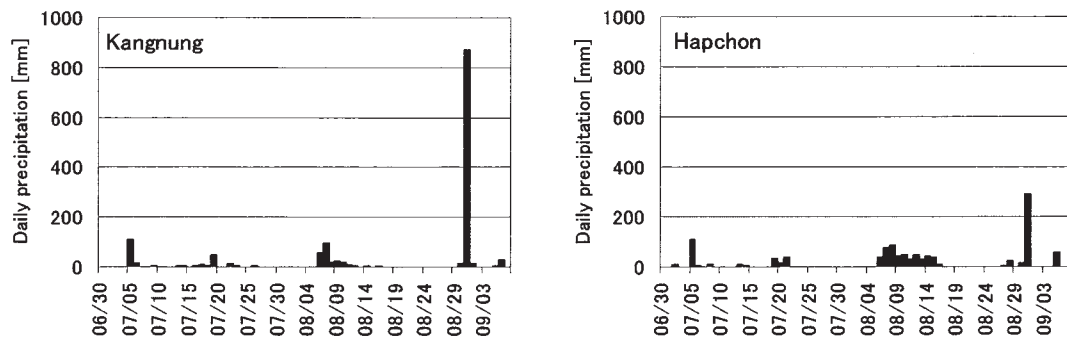
図5 Kangnung と Hapchon の 2002 年 7 月～9 月の日降水量

江陵と陝川における、2002年7～9月の日降水量をみると図5のようになる。2.1で述べたように、2002年は、7月の降水量が少なかったが、8月上旬～中旬に停滞前線の活動による豪雨があり、南部の陝川では、30 mm以上の降水量が10日間に渡って記録された。しかし、その後の2週間はほとんど降雨が無く、いわゆる先行降雨が多い状況下ではなかったと言える。

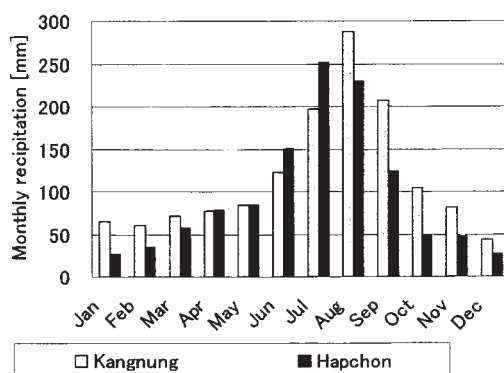
図6 Kangnung と Hapchon の 降水量 平年値 (1971～2000 年)

韓国気象庁ホームページ (<http://www.kma.go.kr/>) の資料を元に、江陵(Kangnung)と陝川(Hapchon)の月別降水量平年値(1971-2000)を図6に示す。年降水量平年値は江陵が1403.5 mm、陝川が1161.3 mmであり、暖候期(4～10月)降水量はそれぞれ1079.8 mm、967.4 mmである。暖候期降水量について見れば、日本の東北地方太平洋側などと同程度である。東北地方太平洋側の最近20年間の

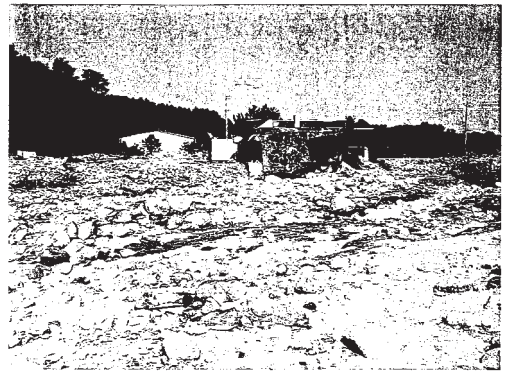
小さな谷底平野の洪水。現河道は谷底平野の右岸側を流れているが、洪水時には本来の流水部である左岸側を流れ、ここにあった住居や畑が流された(写真3)。死者7名。洪水は8月31日午前8時30分頃発生し、約74世帯が孤立。午後1時40分、市が避難勧告を出す、すでに孤立して避難不可能だった。

写真3 Hakusan-Ri の氾濫原。上流から下流を見たところ。

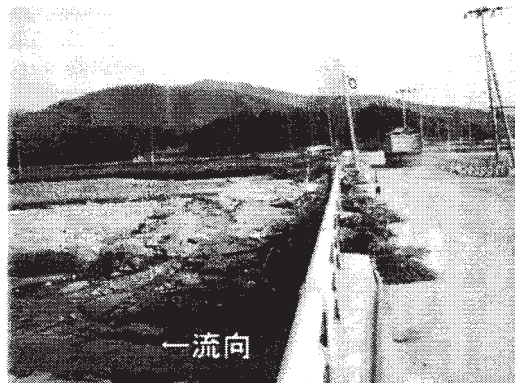
梅谷面の草江 (Sangcheon) が氾濫。もとの河道幅は 70 m ほどだが、洪水痕跡よりみて、河道幅は 230 m ほどまで広がったと思われる (写真 7)。周囲の家屋は、橋の路面から 1.5 m ほどの高さに浸水痕跡が見られた。8 月 31 日の 22 時 30 分頃から出水。周囲の住民は、水位の上昇をみて、山の方へ逃げた者もいた。また、近くの基地から出動した軍によって避難命令が伝えられ、そのまま避難先に誘導された住民もいたという。付近での死者はなかった。

写真 7 中央のブドウ畑の奥が2~3mの段丘崖で、そこまで洪水痕跡がある。橋の下流(左)側に堤高3~4mの堤防があったが完全に流失したとのこと。

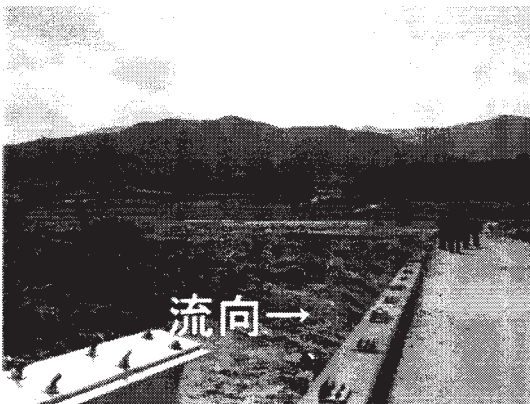
茂朱南大川・ミリョン川・クムピョン川の三川合流点付近。元の河道幅は50mほどだが、倍以上に河道が広がっている(写真9)。河床がかなり上昇した模様で、現在の橋の高さから水面まで2.5mほど。左岸側は大きく侵食されている。

写真9 大きく河道を広げた茂朱南大川

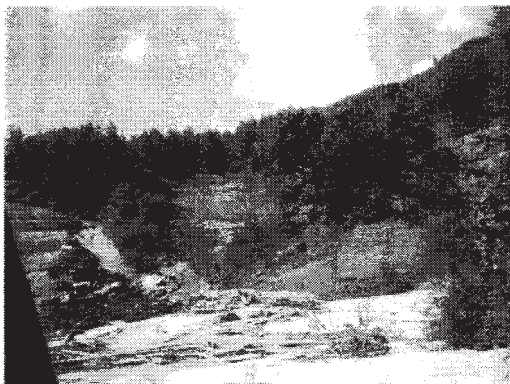
Cholmok-Ri より上流側の茂朱南大川沿いの斜面では、斜面崩壊が目立つようになる。程度の差はあるが、ほとんどすべての谷から土砂流出があるように思われた。花崗岩地帯のようにも思われ

写真10 茂朱南大川上流部の斜面崩壊
