速報

2004年10月20～21日の台風23号 による豪雨災害の特徴

Characteristics of a Heavy Rainfall Disaster Caused by Typhoon No. 0423 from October 20 to 21, 2004

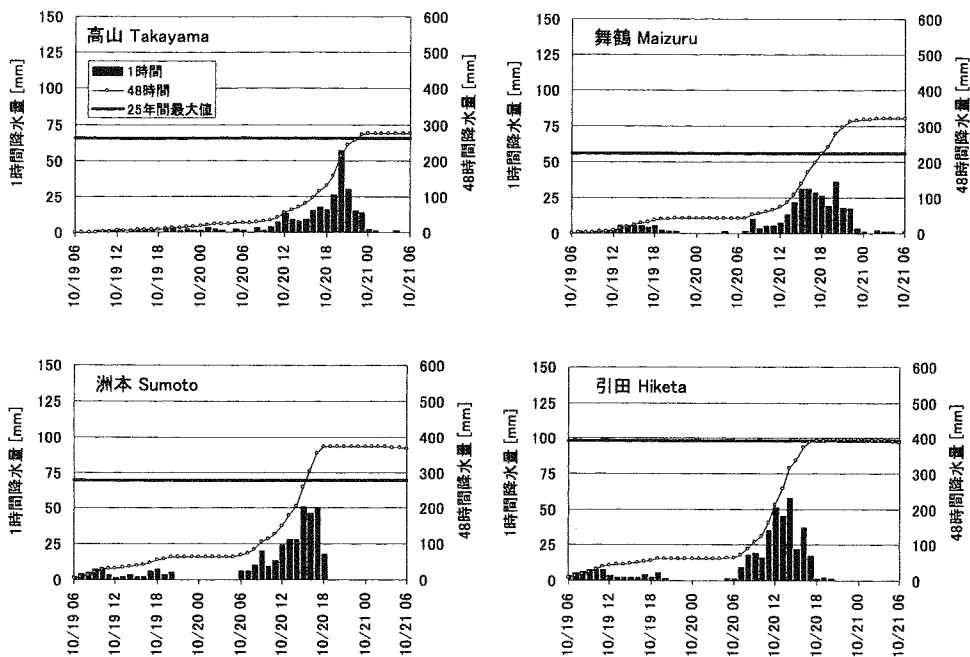
図3 2004年10月19日～21日の主要観測所の降水量
 細線は48時間降水量，太線は48時間降水量の1979年以降最大値。

豪雨域のうち、被害が目立った主な地域として岐阜県北部(高山)、京都府北部(舞鶴)、淡路島(洲本)、香川県南東部(引田)の主要観測所の降水量を見ると図3のようになる。各観測所とも、10月19日に24時間で十数mm程度の降水があり、一旦降水が終了したあと、20日にまとまった降水が記録されている。なお、1時間降水量にはそれほど大きな値は記録されていない。

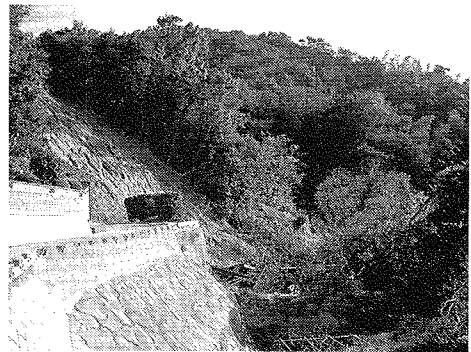
写真4 兵庫県津名町里地区の斜面崩壊
2004年11月8日筆者撮影。屋内にいた1名が死亡。

土砂災害による死者は、屋内にいたまま、すなわち避難をしない状態で土砂に巻き込まれたケースが多い(写真4)。気象庁から、「過去数年間で最も土砂災害の危険性が高い状態」という情報が、市町村程度の分解能で出されるようになっている

が、まだ十分活用されていない面がありそうである。

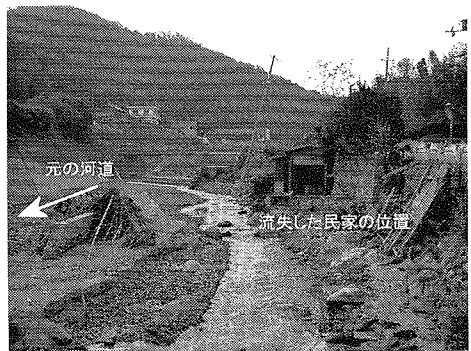
写真5 兵庫県洲本市上内膳地区
2004年11月8日筆者撮影。流失した民家にいた2名が死亡。

兵庫県洲本市上内膳では、溜池の決壊による急激な増水で家屋が流失し、家にいたと見られる2名が死亡した(写真5)。溜池の崩壊は少ないが、人的被害に結びつくことは比較的珍しい。従来から危険性が指摘されてきたことではあるが、あらためて注意が必要であろう。
