2007年11月にバングラデシュを襲ったサイクロン「Sidr」の被害調査報告（速報）

Damage of the cyclone “Sidr” in Bangladesh in November, 2007

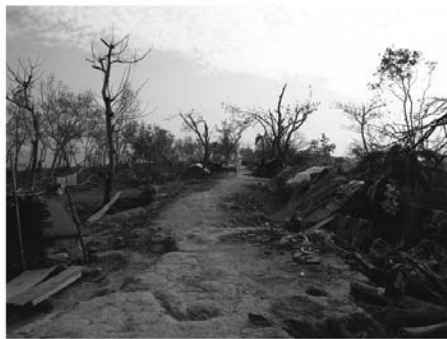
第4図 Barracks on the embankment of the Baleswer River in the Bagherhat District

第4図はバゲルハット県のシャランコラ村の被

害である。この村はベンガル湾に流れ込むパレスワル川の沿岸の西岸で堤防を越える高さ約5-6mの高潮や高波が発生したため、本来守られるべき住宅や田畑に大きな被害が出て、付近の家屋は全滅し、堤防の上にバラックを建てて生活していた。第5図はこの付近でなくなった人たちを埋葬した墓である。この集落では20数名の死者が出た。第6図は家屋の被害でのようすを示す。バングラデシュの農家の家は盛り土をした上に簡単な柱を組んで、屋根はトタン葺き、壁は竹を編んだ構造であり、十分な基礎もなくほぼ自重のみで支えている。このため、強風や高波などに対しては大変脆弱な構造であり、今回のサイクロンのように 70ms^{-1} に達する強風や高波、高潮に遭遇すると簡単に破壊されてしまった。第7図はクワカタの海岸に面していたリゾートホテルの被害である。クワカタの海岸は広い遠浅の海岸で、バング

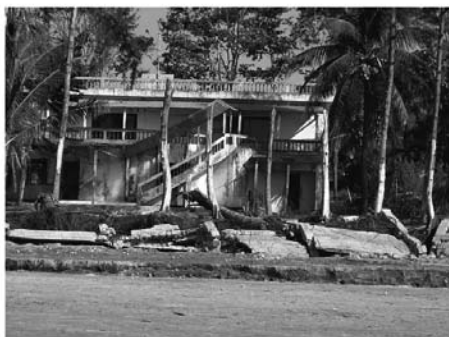
第7図 Damaged building of the resort hotel in the Kuwakata coast

ラデシュ政府がベンガル湾東岸のココスバザールとともに、観光地として開発している。この建物は海岸の堤防の外の海辺に面して建設されていて、外周の高さ1.5mほどのコンクリートの塀は完全に破壊され、建物の1階部分では窓が割れて海水が進入した。強風が吹いたと考えられるが、2階のサッシ、窓ガラスは破損していなかった。第8図はクワカタ海岸から約300m内陸に入った場所の家屋の被害である。この家屋は堤防の内側にあったが、1階部分には海水が進入し、2階は強風によって破壊された。

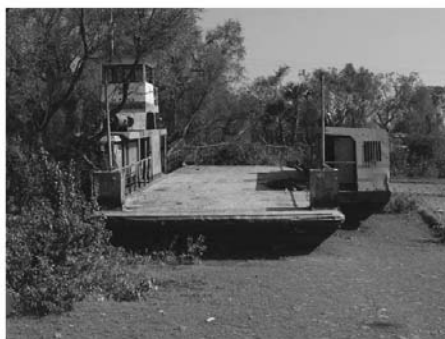
第9図 Ferryboat flown up to the river bank

第9図は川岸に打ち上げられたフェリーボートである。バングラデシュはガンジス河、ブラマプトラ河、メグナ河の3大河川が合流し、上流から運ばれた土砂によって形成されている。このため、この3大河川の他に中小の河川が編みの目の

ように分布している。最近は、この中小河川にも橋がかなり建設されてきて、フェリーボートによる渡河の数は減りつつあるが、地方ではまだまだフェリーが交通の要である。今回のサイクロンでは、第9図に示すような小規模なフェリーが川岸に打ち上げられて使用不能になったため、末端の被災地への援助物資の輸送にも困難が発生した。

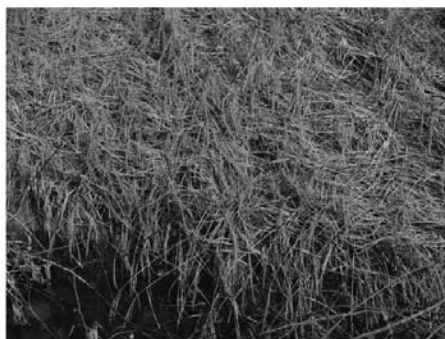
第10図 Damaged rice field in Patuakhali

第10図は収穫を前にした稲の被害である。大量の海水が堤防を越えて水田に流入し、収穫直前の稲はほぼ全滅した。今回のサイクロンの発生時期は、降雨が集中する夏季のモンスーン期のあとのポストモンスーン期であり、通常、雨はほとんど期待できない。海水によって冠水した田畑の塩分は降水によって洗い流す必要がある。5月中旬以降の時期のモンスーン期以降まで稲の作付けはできなくなった。2007年には、バングラデシュ北部で、夏季モンスーン期の7月と9月の2回の大洪水が発生して、この地域の米の収穫が大幅に減少

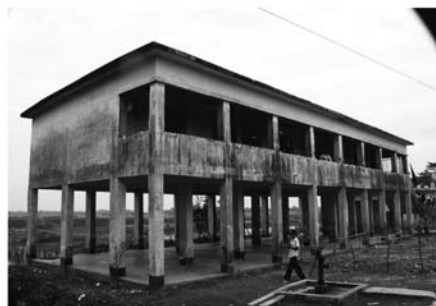
第11図 Cyclone Shelter

今回の被害は、1970年11月の30万人ないし50万人、1991年4月の約14万人の死者数に比べると、今回は格段にその数は減った。サイクロンの強さや規模は1970年、1991年 (Hayashi, 1991) のものに比べても、最低気圧や最大風速はほぼ同じ程度であった。その大きな理由として、1991年のサイクロンによる大災害の後、各国の援助によって、第11図に示すような高床式のサイクロンシェルターが約2000個建設され、避難場所としてうまく機能したことが上げられる。しかしながら、その数はまだまだ不足している。被災地の現場では、避難しようとした人々を十分に収容しきれなかったこと、一部のサイクロンシェルターはすでに老朽化していること、管理不行き届きのためシェルターが開かなかったことなどが被災者への聞き込み調査でわかった。また、1991年以降、今回ほどの大きな災害をもたらすようなサイクロンが上陸せず (Hayashi et al., 1997), 当時の記憶が忘れられてしまったことと、2007年9月に津波予報が出たものの、実際には発生しなかったため今回は避難しなかった人たちに、多くの死者が出た。ベンガル湾付近のケプバラで建設中のレーダサイトを第12図に示す。このレーダは運用前であったが、建物はほぼ完成していて、付近の住民500名以上が避難することができて、日本の援助に大変感謝していた。
