平成25年8月秋田・岩手の豪雨による災害の特徴

牛山 素行*

Characteristics of Akita and Iwate heavy rainfall disaster in August 2013

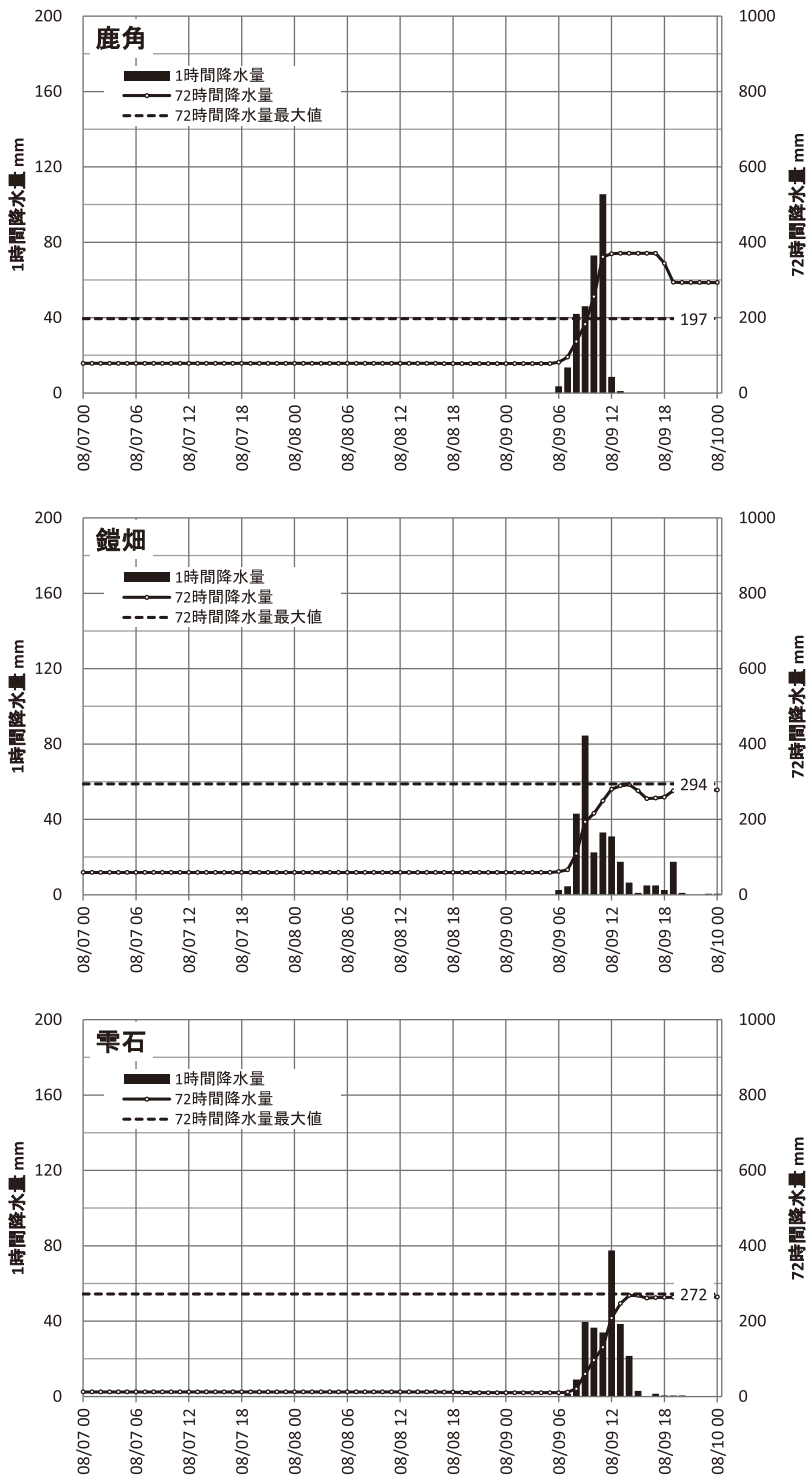
図2 主な地点の降水量推移

降水量の多かった、鹿角(秋田県鹿角市)、鎧畑(秋田県仙北市)、雫石(岩手県雫石町)の3日間の降水量推移を図2に示す。いずれも8月9日朝から正午前後に降雨は集中している。鹿角、鎧畑に比べ、雫石の方がピークがやや遅くなっている。

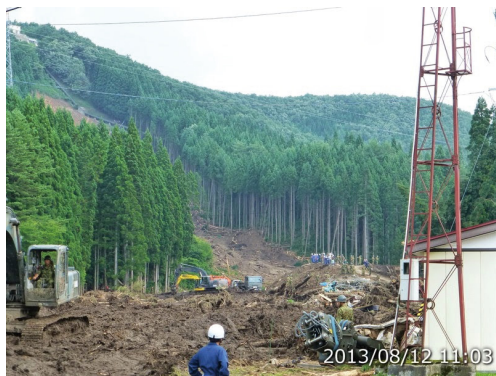
写真1 仙北市田沢湖田沢字供養佛の土石流被災現場

もっとも犠牲者が集中したのは、秋田県仙北市田沢湖田沢字供養佛地区で(写真1、図5)、土石流に起因するものである。8月9日11時40分頃、同地区北側の斜面が大きく崩壊し、土石流となって住家に到達した。国土技術政策総合研究所(2013)によれば、崩壊の高さは約150m、斜面長さ約400m程度とのことである。崩壊の深さの詳細はわからないが、現地での筆者の目視観察で

は、少なくとも数m以上と思われ、いわゆる深層崩壊と見なされる。この土石流により、少なくとも3棟の住家が原形をとどめない程度に倒壊した。犠牲者はこれらの住家で生じており、図5中の住家Aで4名(93歳男性, 88歳女性, 61歳男性, 55歳女性), 住家Bで1名(58歳男性), 住家Cで1名(62歳女性)が死亡した。これまでに報道されているところでは、これら6名はいずれも避難行動は取っておらず、自宅にいたところを土砂に襲われて遭難した模様である。なお、仙北市災害ハザードマップによれば、住家Aは「土石流危険区域」および「がけ崩れ危険箇所」の範囲内に所在していた。

仙北市の土砂災害で、最も多くの犠牲者がもたらされた場所が、土石流危険区域内であったことも注目される。洪水、土砂災害は、ハザードマップ等で危険性が指摘された場所であれば起こるということをもっと周知していくことも重要だろう。

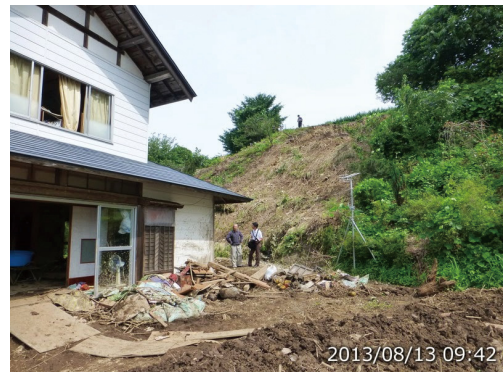
写真2 花巻市大迫町の斜面崩壊による家屋倒壊で1名が死亡した現場

花巻市での犠牲者(91歳女性)は、8月9日12時30分頃、同市大迫町亀ヶ森の住家裏斜面が崩壊し、屋内に土砂が流入したことによって生じたも

のである(写真2)。崩壊の規模は、筆者の現地計測によれば斜面の高さ約9m、崩壊の幅約5m、斜面長約20mだった。崩壊したのはこの斜面の上側3分の1程度であり、崩壊土砂量は推定100m³以下とごく小規模で、被災家屋も土砂が流入した部分の壁が損壊しているのみで、建物自体にはほとんど被害はない。たまたま土砂が流入した箇所に入っていたため死亡したものと思われる。

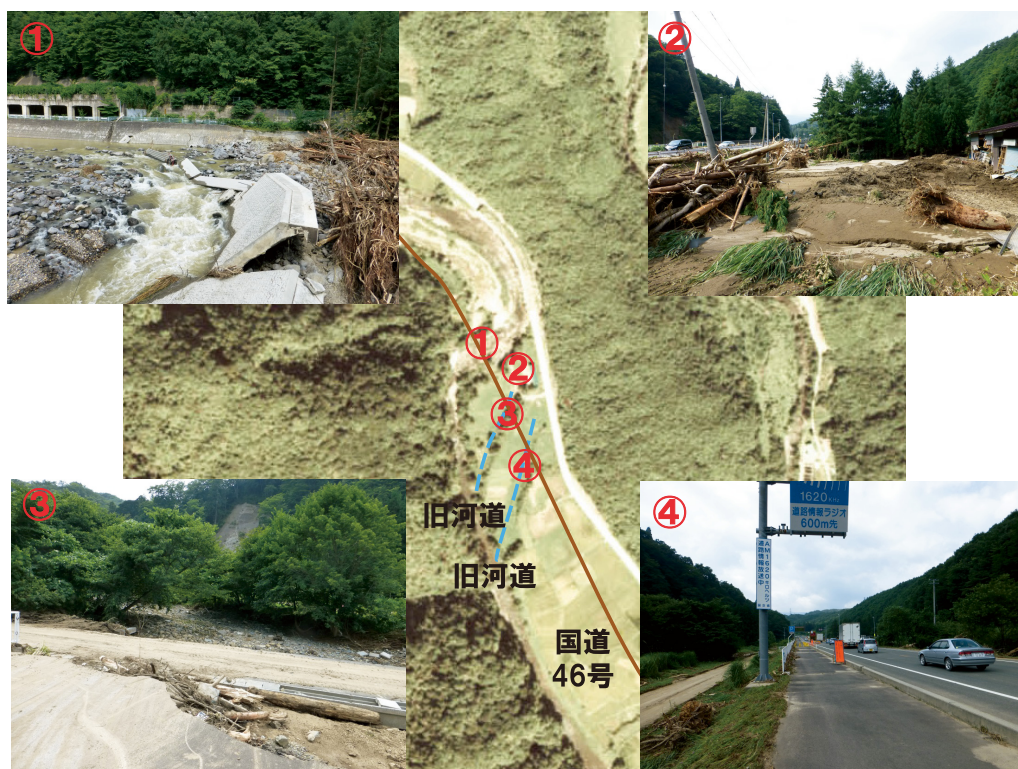
図6 雫石町橋場付近の洪水による被害状況
背景の空中写真は国土画像情報による。1976年撮影。

死亡事案には至らなかったが、岩手県雫石町橋場地区では、国道46号線に横を流れる竜川から洪水が流入し、通行中の車両が浸水した(図6)。現地は竜川の旧河道を国道が横断する形の位置にあった。浸水した車両のうち1台の乗用車は洪水流に流されたものの、後方にいたバスに当たり、乗っていた2名はバスの乗客らに救出された。このバス自体も洪水流の中に取り残されたが、流失には至らず、犠牲者は生じなかった。近年の豪雨災害では、洪水による犠牲者の7割は屋外で遭難しており、その多くは車や徒歩で洪水の中を移動しようとして遭難したものである(牛山・横幕, 2013)。雫石町のこの現場では、このような遭難に至った可能性がある。
